# Asbestinventarisatetest

Albrecht Rodenbachplantsoen 97, 2300 Turnhout

Attestnummer : 20240710-000189.000

Uitgegeven op : 10.07.2024

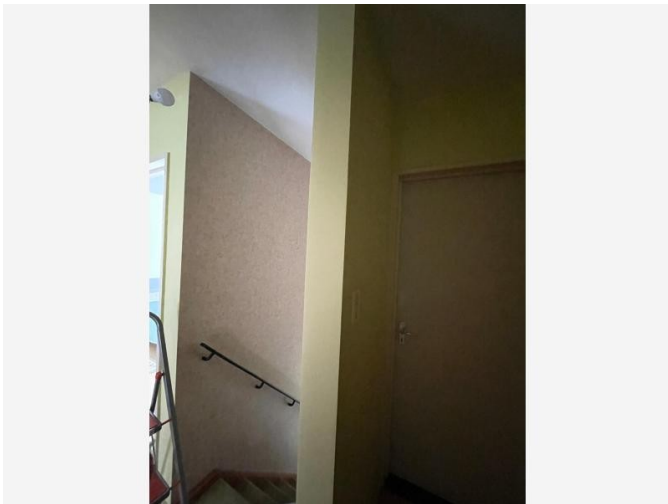
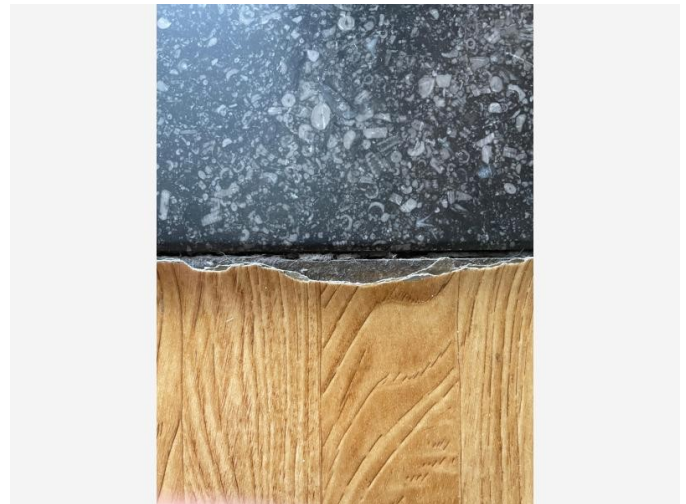
| Eindbeoordeling materiaalrisico | Verhoogd materiaalrisico en/of verhoogde kans op vezelvrijgave |

| Asbestsoort (vezeltype) | Alleen chrysotiel |
| Toestand van het materiaal | Matig beschadigd, matig verweerd |

| # | Type | Referentie | Resultaat |
|---|---|---|---|
| 1.1 | Puntmonster | staalnr1 | Chrysotiel |

| Beschrijving | Vinyl vloerbedekking met staalname |
| Hoeveelheid (oppervlakte - aantal) | • 6,00 m <sup>2</sup> - 1 stuk |

Verwijderen

- Zorg voor een veilig beheer. Vermijd het beschadigen van het asbestmateriaal. Controleer de toestand jaarlijks op wijzigingen.
- Verwijder dit asbestmateriaal zo snel mogelijk. Volg de toestand goed op.

- Hermetische zone (erkend asbestverwijderaar)  
We adviseren hermetische zone omdat alle andere verwijderingstechnieken niet toegepast kunnen worden. De hermetische zone heeft als doel de verspreiding van de asbestvezels in de omgeving te voorkomen, hierbij wordt de volledige werkzone luchtdicht ingepakt. Deze methode kan enkel door een gecertificeerde aannemer voor hermetische zone.

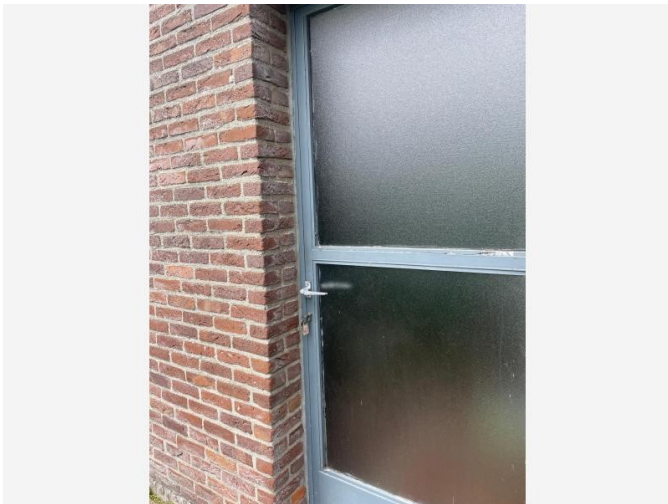
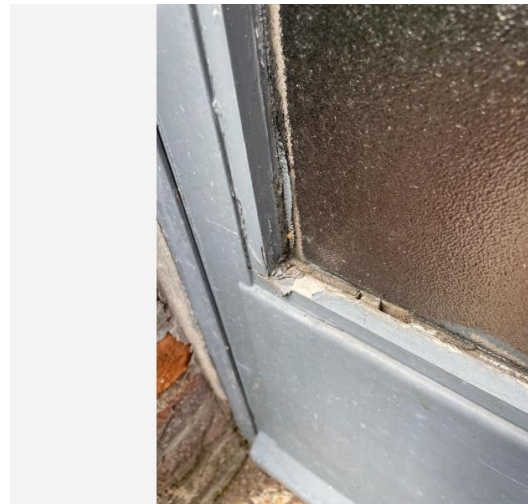
| Eindbeoordeling materiaalrisico | Verhoogd materiaalrisico en/of verhoogde kans op vezelvrijgave |

| Asbestsoort (vezeltype) | Alleen chrysotiel |
| Toestand van het materiaal | Matig beschadigd, matig verweerd |

| # | Type | Referentie | Resultaat |
|---|---|---|---|
| 2.1 | Puntmonster | staalnr | Chrysotiel |

| Beschrijving | Mastiek in ramen/deuren met staalname |

Verwijderen

- Zorg voor een veilig beheer. Vermijd het beschadigen van het asbestmateriaal. Controleer de toestand jaarlijks op wijzigingen.

- Eenvoudige handelingen: mag via doe-het-zelf of door werknemer(s) met opleidingsattest eenvoudige handelingen  
Eenvoudige handelingen: mag via doe-het-zelf of door werknemer(s) met opleidingsattest eenvoudige handelingen

We adviseren eenvoudige handelingen omdat we inschatten dat de kans op vrijgave vezels beperkt is. Het dragen van persoonlijke beschermingsmiddelen is verplicht bij verwijdering, incl. een FFP3-masker.

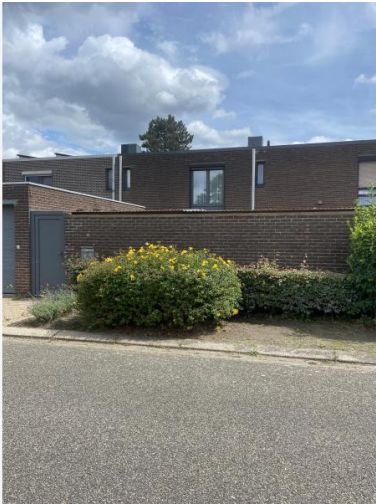
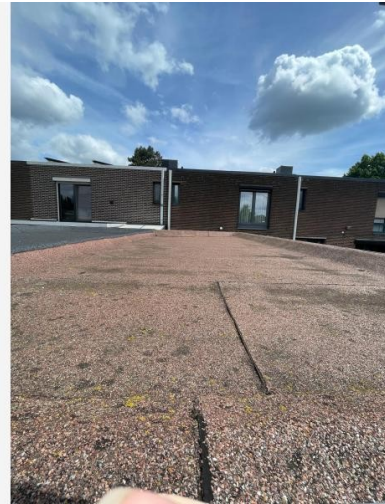
| Eindbeoordeling materiaalrisico | Verhoogd materiaalrisico en/of verhoogde kans op vezelvrijgave |

| Asbestsoort (vezeltype) | Crocidoliet aanwezig |
| Toestand van het materiaal | Matig beschadigd, matig verweerd |

| Beschrijving | Roofing platdak |
| Hoeveelheid (oppervlakte - aantal) | • 21,00 m <sup>2</sup> - 1 stuk |

Verwijderen

- Zorg voor een veilig beheer. Vermijd het beschadigen van het asbestmateriaal. Controleer de toestand jaarlijks op wijzigingen.
- Zorg voor een veilig beheer en verwijder dit asbestmateriaal wanneer het bij werken eenvoudig bereikbaar wordt. Controleer de toestand jaarlijks op wijzigingen.
- Hemelwater dat afspoelt van asbestcement daken of gevels kan asbestdeeltjes bevatten. Gebruik het enkel voor gesloten circuits (bv. spoelen toiletten). Reinig na het vervangen van het dak of de gevel de dakgoten en regenwaterput of -ton om asbesthoudend sediment of slib te verwijderen

- Eenvoudige handelingen: enkel door erkend asbestverwijderaar  
We adviseren eenvoudige handelingen, er dient een erkend asbestverwijderaar ingeschakeld te worden voor deze toepassingen omdat deze niet verwijderd kan worden met de couveuzemethode, hermetische zone of omdat het materiaal is beschreven in Vlarem II, art. 6.4.0.1 Â§2.

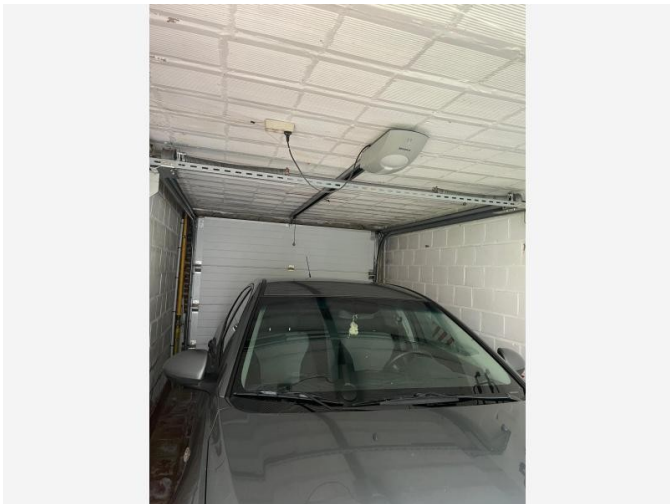
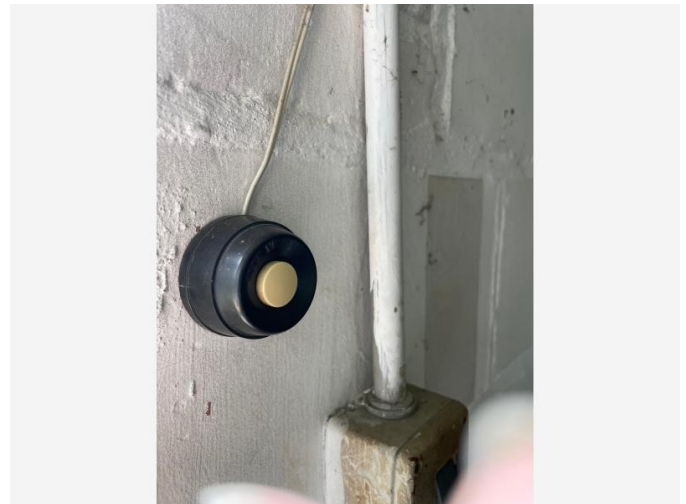
| Eindbeoordeling materiaalrisico | Laag materiaalrisico en/of verlaagde kans op vezelvrijgave |

| Asbestsoort (vezeltype) | Crocidoliet aanwezig |
| Toestand van het materiaal | Licht beschadigd, licht verweerd. Intact materiaal type Pical – asbestboard of categorie III 'gebondenheid' |

| Beschrijving | bakkelieten schakelaars en schakelkast |
| Opmerking | Bakeliet kan asbesthoudend zijn en kan enkel uitgesloten worden via een negatieve analyse. Monstername is echter niet mogelijk binnen het kader van het niet-destructief onderzoek. Het asbestmateriaal valt onder de mijlpaal van 2034. |

Zorgvuldig beheren

- Zorg voor een veilig beheer. Vermijd het beschadigen van het asbestmateriaal. Controleer de toestand jaarlijks op wijzigingen.
- Voer bijkomende staalname(s) uit.

- Eenvoudige handelingen: mag via doe-het-zelf of door werknemer(s) met opleidingsattest eenvoudige handelingen  
In het kader van een niet-destructief onderzoek kon geen staalname worden genomen van het materiaal.  
Indien de aanwezigheid van asbest is aangetoond dient het bakeliet zorgvuldig te worden losgeschroeft en afgevoerd te worden in zakken bestemd voor asbesthoudend afval. de uitvoerder dient minimaal wegwerphandschoenen en een mondmasker type FFP3 of hoger te dragen

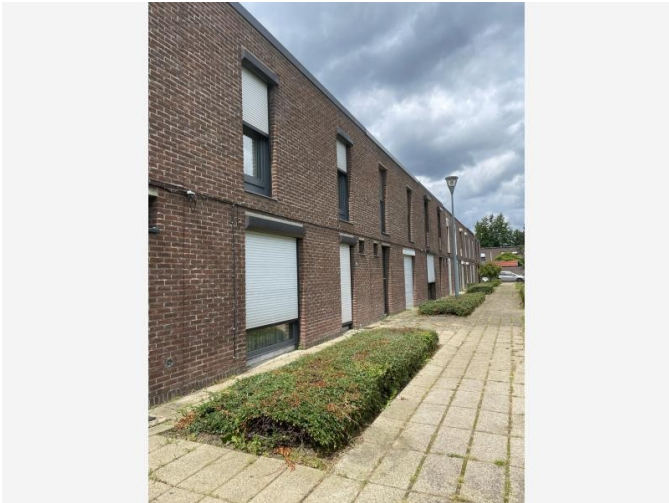
*Situeringsfoto*

**Reden:** Het te onderzoeken materiaal situeert zich hoger dan 3,50 m te rekenen vanaf een veilige ondergrond

**Uitleg van de asbestdeskundige:** Plat dak bevindt zich op hoogte en kan niet geïnspecteerd worden. Werd volgens eigenaar enkele jaren geleden naar aanleiding van beschadiging bij zware storm noodgedwongen vervangen in verzekeringsdossier.

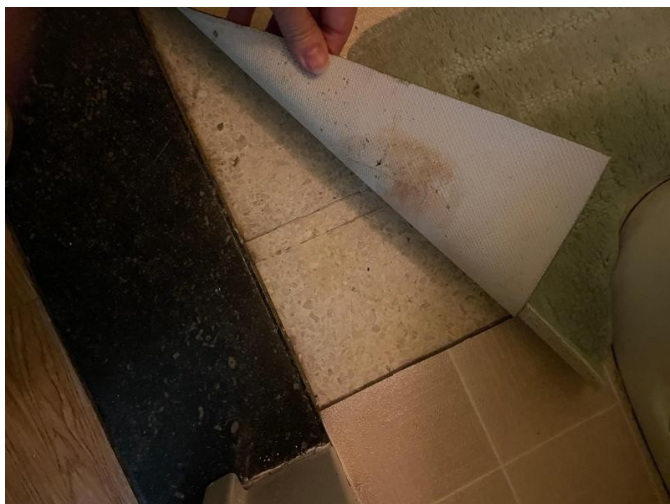
Vrije foto

vloerzeilen in zowel slaapkamers als keuken niet asbestverdacht (elastische ondervloer enerzijds en met geweven structuur anderzijds)

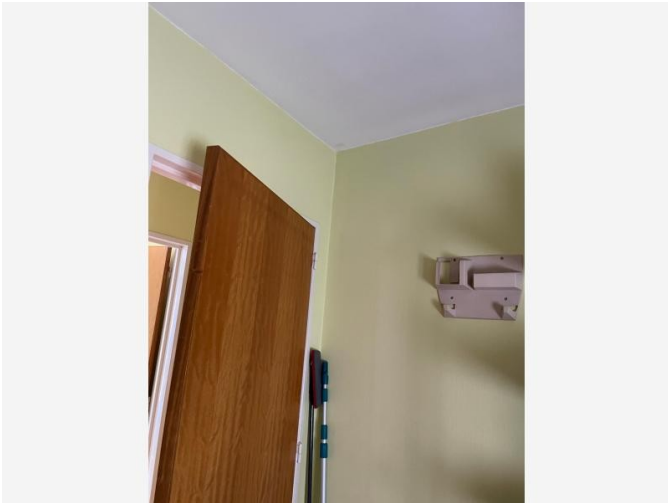
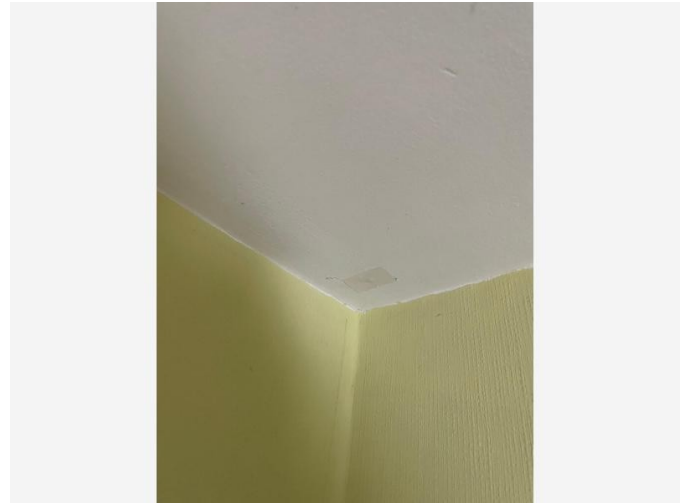
## Fiche 7: Pleisterwerk plafond

Geen asbest

| # | Type | Referentie | Resultaat |
|---|---|---|---|
| 7.1 | Mengmonster | pleister plafond | Geen asbest |

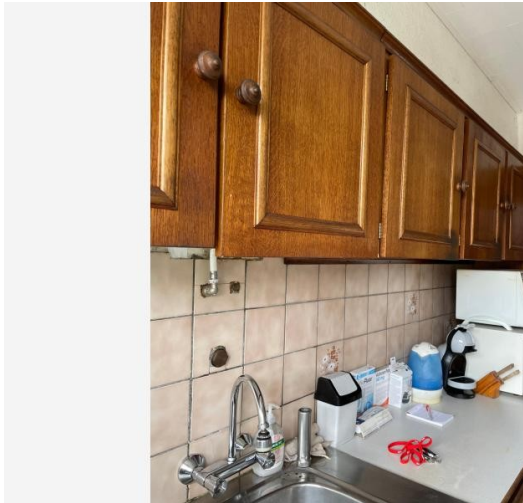
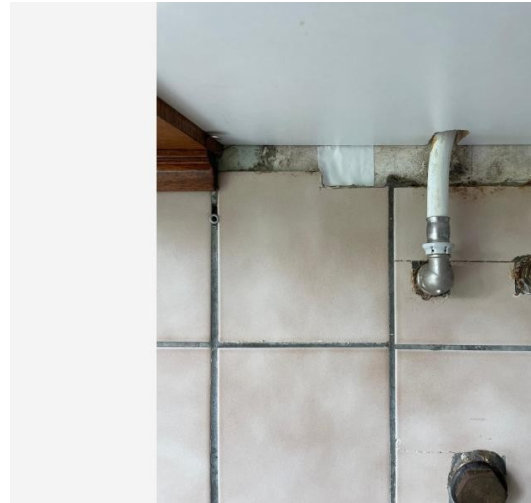
## Fiche 8: pleisterwerk muur

Geen asbest

| # | Type | Referentie | Resultaat |
|---|---|---|---|
| 8.1 | Mengmonster | Pleister muur | Geen asbest |
