Asbestinventarisatetest

Deurnestraat 166/4, 2640 Mortsel

Attestnummer : 20240527-000528.000

Uitgegeven op : 27.05.2024

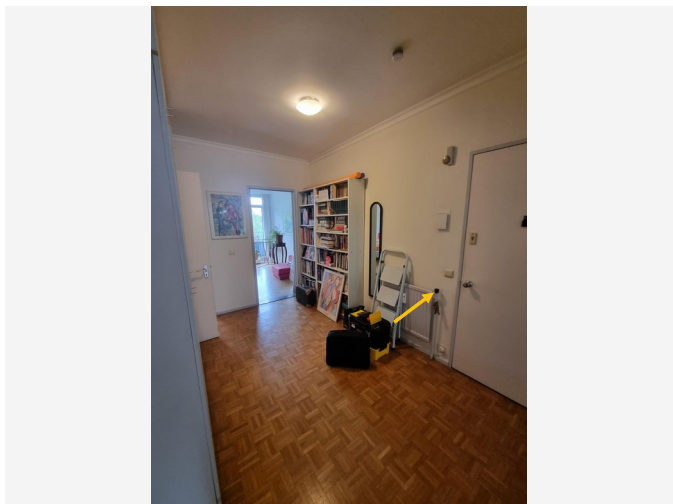
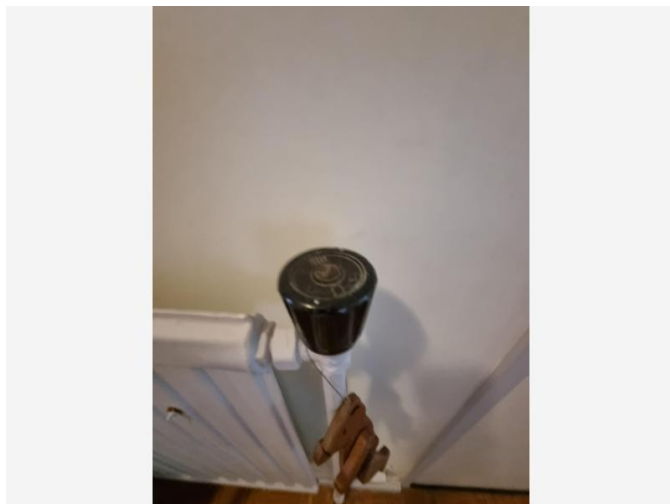
Het asbestmateriaal valt onder de mijlpaal van 2040.

Eindbeoordeling materiaalrisico	Laag materiaalrisico en/of verlaagde kans op vezelvrijgave
---------------------------------	--

Gebondenheid	Categorie 1: hechtgebonden in oorsprong
Asbestsoort (vezeltype)	Crocidoliet aanwezig
Asbestconcentratie	Laag (< 50%)
Afschermingsgraad van het gehele materiaal	Geheel of deels (ook) vrij aan binnenluchtstromen
Toestand van het materiaal	Onbeschadigd, niet verweerd

Beschrijving	Bakelieten radiatorknoppen
Omgeving	Binnen
Primaire drager	HVAC infrastructuur en uitrusting
Asbestmateriaal	Plaat, paneel, tablet - Type Bakeliet
Bindmiddel van asbestmateriaal	Kunststof of -hars
Gebondenheid op basis van bindmiddel	Hecht
Hoeveelheid (oppervlakte - dikte - aantal)	• 1,00 m ² - 1,00 cm - 1 stuk
Totaal volume	0,01 m ³
Eenvoudig bereikbaar	Ja
Bevestigingswijze	• Geschroefd
Identificatiemethode	Vaststelling zonder monsternamen

- Zorg voor een veilig beheer. Vermijd het beschadigen van het asbestmateriaal. Controleer de toestand jaarlijks op wijzigingen.
- Voer bijkomende staalname(s) uit.

- Eenvoudige handelingen: mag via doe-het-zelf of door werknemer(s) met opleidingsattest eenvoudige handelingen
bakeliet kan altijd asbest bevatten. deze armaturen kan men best voorzichtig losschroeven en dubbel verpakt afvoeren

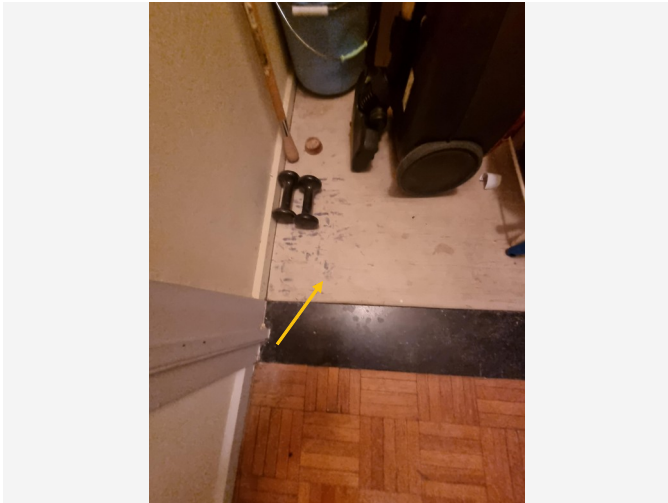
niet-asbesthoudende novilon vloerbekleding. Daar deze is vastgekleefd aan de ondergrond kan deskundige geen uitspraak doen over eventuele onderliggende lagen/materialen.

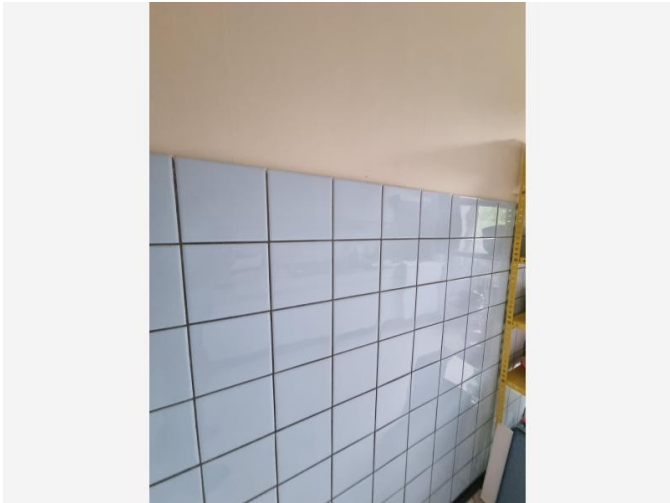
Tegels intact - lijm volledig afgedekt en niet waarneembaar. Het betreft nog de originele tegels (+/- 1970):bij renovatie dient verder onderzoek verricht te worden naar de aanwezigheid van asbesthoudende tegellijm.

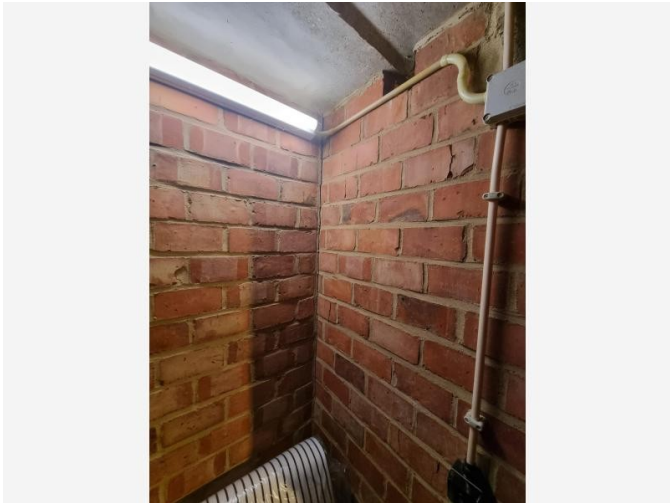
De kelderberging is opgebouwd uit blote (snelbouw)stenen muren en blote betonwelfsels. Er werden geen asbestverdachte materialen vastgesteld.

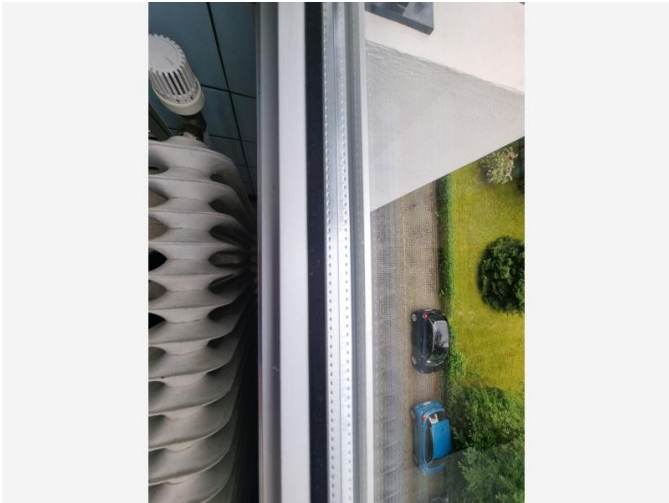
Ramen zijn van een recent bouwjaar en afgekit met soepele (siliconen) kit en/of rubbers zowel kit profiel/glas als profiel/muur

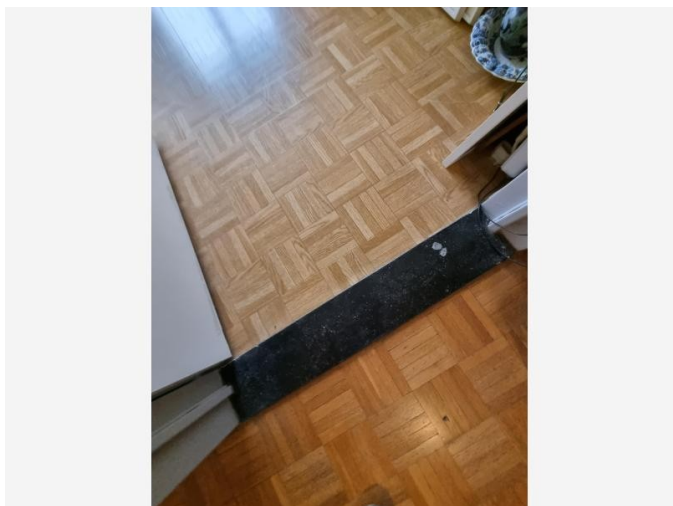
Parket bevat geen asbest, deskundige kan geen uitspraak doen over de onderliggende lagen.

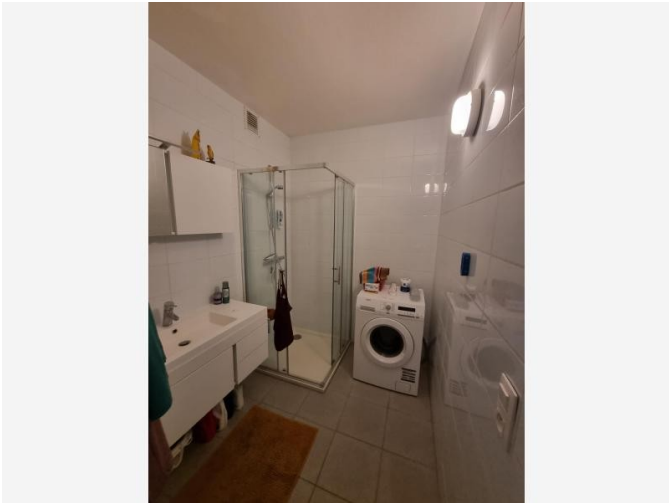
De tegels zijn intact: de onderliggende lijmlaag is volledig afgedekt en niet waarneembaar

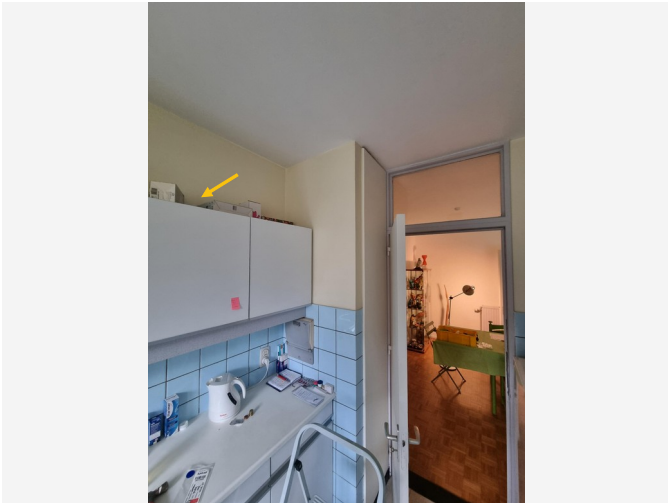
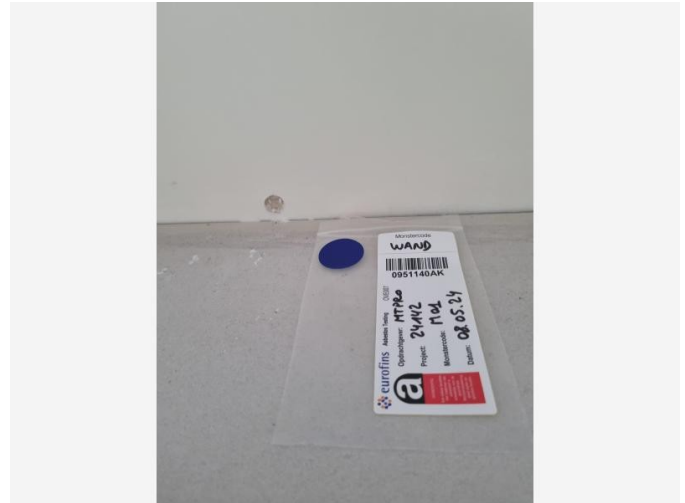
Fiche 8: Bepleistering wand

Geen asbest

#	Type	Referentie	Resultaat
8.1	Mengmonster	M01	Geen asbest

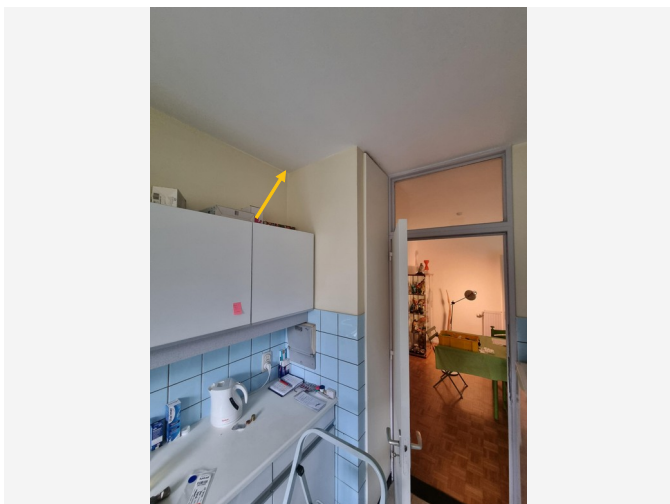
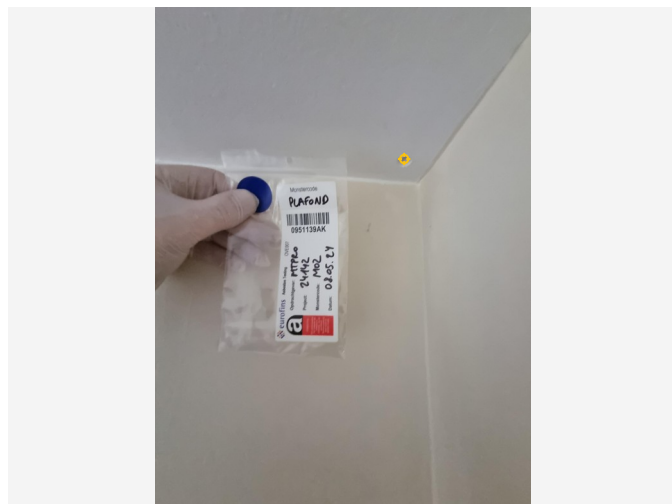
Geen asbest

#	Type	Referentie	Resultaat
9.1	Mengmonster	MO2	Geen asbest
