Asbestinventarisatetest

Klapperbeekstraat 135, 9100 Sint-Niklaas

Attestnummer : 20260505-000437.000

Uitgegeven op : 05.05.2026

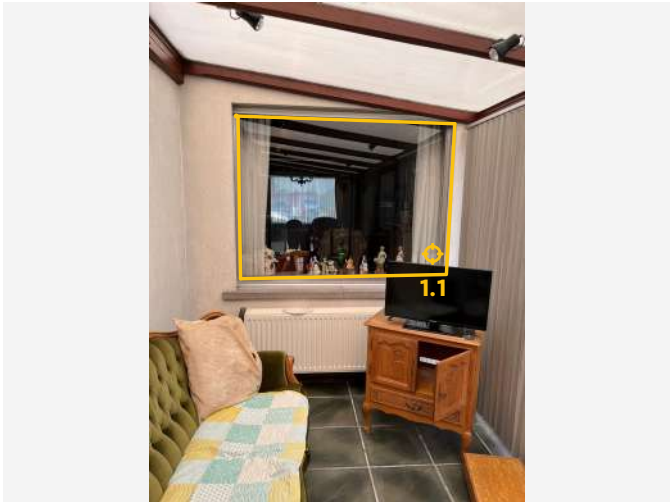
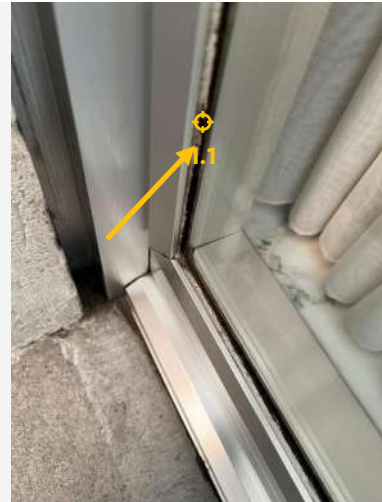
Fiche 1: kit tussen E glas en alu raamprofiel in veranda

Het asbestmateriaal valt onder de mijlpaal van 2040.

Eindbeoordeling materiaalrisico	Verhoogd materiaalrisico en/of verhoogde kans op vezelvrijgave
---------------------------------	--

Gebondenheid	Categorie 1: hechtgebonden in oorsprong
Asbestsoort (vezeltype)	Alleen chrysotiel aanwezig
Asbestconcentratie	Laag (< 50%)
Afschermingsgraad van het gehele materiaal	Geheel of deels vrij aan de binnenlucht, maar geen contact met binnenluchtstromen
Toestand van het materiaal	Matig beschadigd, matig verweerd

#	Type	Referentie	Resultaat
1.1	Puntmonster	MV03 6020439667	Chrysotiel

Verwijderen

- Zorg voor een veilig beheer. Vermijd het beschadigen van het asbestmateriaal. Controleer de toestand jaarlijks op wijzigingen.

- Eenvoudige handelingen: mag via doe-het-zelf of door werknemer(s) met opleidingsattest eenvoudige handelingen
Deze kit kan best verwijderd worden door het gehele raam (profiel en glas) te verwijderen. Draag steeds beschermende kledij (wegwerphandschoenen, afspoelbaar schoeisel, wegwerp overall CAT III type 5/6 en mondkap FFP3) bij het verwijderen. Het gehele raam dient daarna (dubbel verpakt en luchtdicht in plasticfolie) als asbestafval weggebracht worden. naar een categorie-I stortplaats (link: <https://ovam.vlaanderen.be/asbestafval-afvoeren>) of een geregistreerd asbestinzamelaar (link: www.werk.belgie.be-erkenningen). Raadpleeg op voorhand de voorwaarden van het recyclagepark (www.ovam.vlaanderen.be/asbestafval-afvoeren) of via een erkende asbestverwijderaar (www.werk.belgie.be-erkenningen). Indien men toch verkiest door enkel het glas te vervangen, dient deze kit afzonderlijk verwijderd te worden. Dit dient te gebeuren door een erkende firma met ervaring in asbest verwijdering aangezien er door het losmaken van de kit er asbestvezels kunnen vrijkomen. De erkende asbest verwijder firma zal er voor zorgen dat de kit op een veilige manier zal verwijderd en weg gebracht

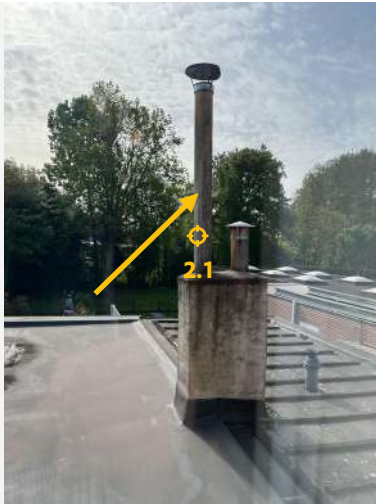
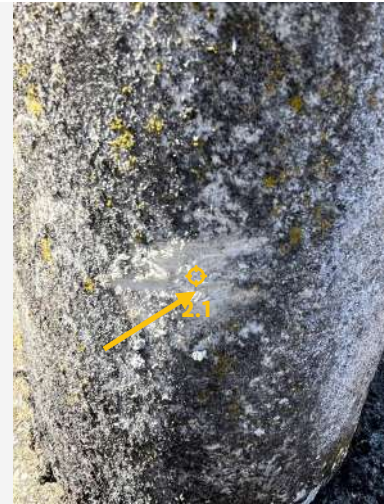
Het asbestmateriaal valt onder de mijlpaal van 2034.

Eindbeoordeling materiaalrisico	Verhoogd materiaalrisico en/of verhoogde kans op vezelvrijgave
---------------------------------	--

Gebondenheid	Categorie 1: hechtgebonden in oorsprong
Asbestsoort (vezeltype)	Alleen chrysotiel aanwezig
Asbestconcentratie	Laag (< 50%)
Afschermingsgraad van het gehele materiaal	Geheel of deels vrij aan de buitenlucht, maar geen contact met binnenlucht
Toestand van het materiaal	Matig beschadigd, matig verweerd

#	Type	Referentie	Resultaat
2.1	Puntmonster	MV07 6020439664	Chrysotiel

Beschrijving	schouwbus op plat dak
Omgeving	Buiten
Primaire drager	Plat dak
Asbestmateriaal	Rookgaskanaal
Bindmiddel van asbestmateriaal	Cement
Gebondenheid op basis van bindmiddel	Hecht
Hoeveelheid (lengte - omtrek - dikte - aantal)	<ul style="list-style-type: none">• 3,00 m - 80,00 cm - 0,50 cm - 1 stuk
Totaal volume	0,012 m ³
Eenvoudig bereikbaar	Ja
Bevestigingswijze	<ul style="list-style-type: none">• Geklemd
Identificatiemethode	Een monstername door de asbestdeskundige met laboanalyse door een asbestlabo.
Destructieve handeling voor identificatie	Nee

Verwijderen

- Zorg voor een veilig beheer. Vermijd het beschadigen van het asbestmateriaal. Controleer de toestand jaarlijks op wijzigingen.

- Eenvoudige handelingen: mag via doe-het-zelf of door werknemer(s) met opleidingsattest eenvoudige handelingen
Deze asbesthoudende schouwbus dient voorzichtig los gekapt worden, zonder de schouwbus te breken of te beschadigen. Deze schouwbus nooit in stukken kappen, storten of in stukken slijpen. Bevochtig of fixeer (om stofvorming te vermijden) de schouwbus en draag steeds beschermende kledij (wegwerphandschoenen, mondmasker FFP3, afspoelbaar schoeisel en wegwerpoverall cat III type 5/6) bij het verwijderen. Breng nadien deze schouwbus als 1 geheel, dubbel verpakt en luchtdicht in dikke plasticfolie of in een bigbag asbest afvalzak, weg als asbesthoudend afval naar het gemeentelijk recyclagepark of een categorie-I stortplaats (link: <https://ovam.vlaanderen.be/asbestafval-afvoeren>) of een geregistreerd asbestinzamelaar (link: www.werk.belgie.be-erkenningen) Raadpleeg op voorhand de voorwaarden van het recyclagepark (www.ovam.vlaanderen.be/asbestafval-afvoeren) of via een erkende asbestverwijderaar (www.werk.belgie.be-erkenningen). Uzelf moet zeker bewijsdocumenten van de asbestverwijdering opvragen en bewaren (facturen, werkplannen, foto's, afleverbonnen) met het oog op een correcte actualisatie van het asbestattest. U kan voor het verwijderen alles nalezen onderaan het attest

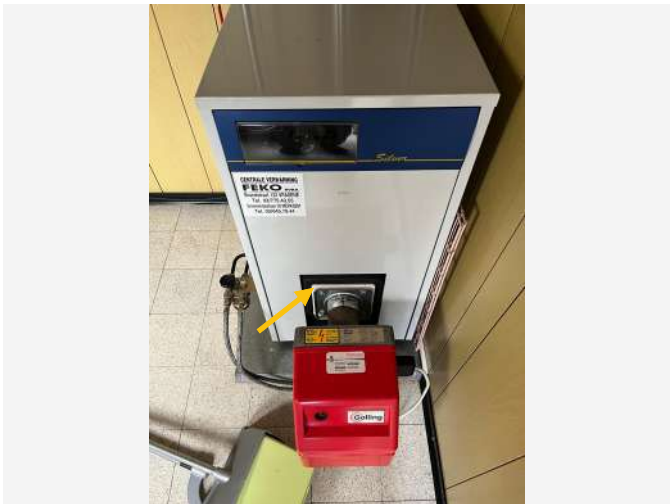
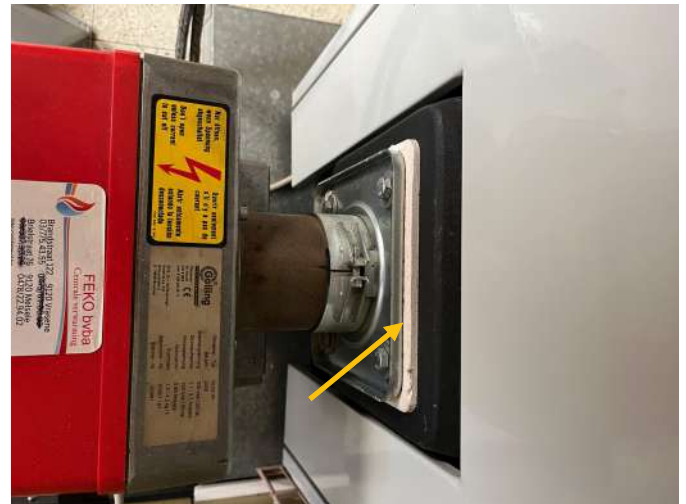
Het asbestmateriaal valt onder de mijlpaal van 2040.

Eindbeoordeling materiaalrisico	Laag materiaalrisico en/of verlaagde kans op vezelvrijgave
---------------------------------	--

Gebondenheid	Categorie 1: hechtgebonden in oorsprong
Asbestsoort (vezeltype)	Crocidoliet aanwezig
Asbestconcentratie	Laag (< 50%)
Afschermingsgraad van het gehele materiaal	Geheel of deels vrij aan de binnenlucht, maar geen contact met binnenluchtstromen
Toestand van het materiaal	Onbeschadigd, niet verweerd

Beschrijving	mazout ketel
Omgeving	Binnen
Primaire drager	Ruimteverwarming
Asbestmateriaal	Frictiemateriaal (remvoering, remschoen, koppeling, ...)
Bindmiddel van asbestmateriaal	Cement
Gebondenheid op basis van bindmiddel	Hecht
Hoeveelheid (gewicht - aantal)	<ul style="list-style-type: none">• 1,98 kg - 1 stuk
Totaal gewicht	1,98 kg
Eenvoudig bereikbaar	Ja
Bevestigingswijze	<ul style="list-style-type: none">• Geklemd
Identificatiemethode	<p>De asbestdeskundige beoordeelt het materiaal als asbestverdacht en dus asbesthoudend, en dit zonder monstername.</p> <p>Motivatie: De monstername brengt andere schade aan dan schade die inherent is aan de monstername.</p>
Destructieve handeling voor identificatie	Nee

Zorgvuldig beheren

- Zorg voor een veilig beheer. Vermijd het beschadigen van het asbestmateriaal. Controleer de toestand jaarlijks op wijzigingen.

- Eenvoudige handelingen: mag via doe-het-zelf of door werknemer(s) met opleidingsattest eenvoudige handelingen
Als de CV ketel wordt vervangen, wordt die best als 1 geheel verwijderd zonder te demonteren. Mogelijks zijn er asbestverdachte materialen aanwezig aan de CV ketel/brander

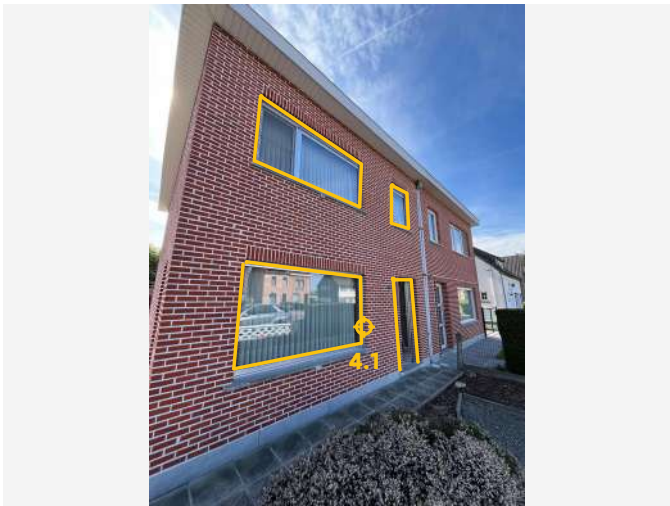
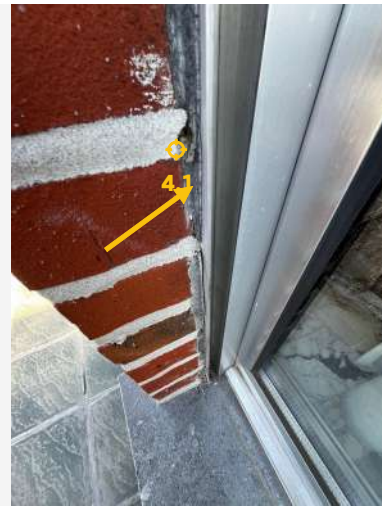
Het asbestmateriaal valt onder de mijlpaal van 2040.

Eindbeoordeling materiaalrisico	Laag materiaalrisico en/of verlaagde kans op vezelvrijgave
---------------------------------	--

Gebondenheid	Categorie 1: hechtgebonden in oorsprong
Asbestsoort (vezeltype)	Alleen chrysotiel aanwezig
Asbestconcentratie	Laag (< 50%)
Afschermingsgraad van het gehele materiaal	Geheel of deels vrij aan de buitenlucht, maar geen contact met binnenlucht
Toestand van het materiaal	Licht beschadigd, licht verweerd. Intacte calciumsilicaatplaat of materiaal met categorie 3-gebondenheid

#	Type	Referentie	Resultaat
4.1	Puntmonster	MV04 6020439541	Chrysotiel

Beschrijving	kit tussen alu raamprofielen en muur
Omgeving	Buiten
Primaire drager	Wandopening verticaal (raam, deur, ...)
Asbestmateriaal	In-situ afwerkingslagen - Pasta, stopverf, voegsel, stopsel, vulsel, mastiek, katten, ...
Bindmiddel van asbestmateriaal	Cement
Gebondenheid op basis van bindmiddel	Hecht
Hoeveelheid (gewicht - aantal)	<ul style="list-style-type: none">• 20,00 kg - 1 stuk
Totaal gewicht	20,00 kg
Eenvoudig bereikbaar	Ja
Bevestigingswijze	<ul style="list-style-type: none">• Verlijmd, ingegoten, versmeerd
Identificatiemethode	Een monstername door de asbestdeskundige met laboanalyse door een asbestlabo.
Destructieve handeling voor identificatie	Nee

Zorgvuldig beheren

- Zorg voor een veilig beheer. Vermijd het beschadigen van het asbestmateriaal. Controleer de toestand jaarlijks op wijzigingen.

- Eenvoudige handelingen: enkel door erkend asbestverwijderaar
Deze hechtgebonden asbesthoudende kit dient losgemaakt worden en als asbesthoudend afval, dubbel verpakt en luchtdicht in plasticfolie, weg gebracht te worden . als asbestafval naar een categorie-I stortplaats (link: <https://ovam.vlaanderen.be/asbestafval-afvoeren>) of een geregistreerd asbestinzamelaar (link: : www.werk.belgie.be-erkenningen). Raadpleeg op voorhand de voorwaarden van het recyclagepark (www.ovam.vlaanderen.be/asbestafval-afvoeren) of via een erkende asbestverwijderaar (www.werk.belgie.be-erkenningen).Bevochtig en draag steeds beschermende kledij (wegwerphandschoenen, FFP3 mondk masker, afspoelbaar schoeisel en wegwerp overall categorie III type 5/6), bij het verwijderen. Aangezien er bij het losmaken van de kit tussen het raamprofiel en de muur, asbestvezels kunnen vrijkomen , dient dit te gebeuren door een erkende firma met ervaring in asbestverwijdering. De kit kan best verwijderd worden met een asbest puntstofzuiger met hepa filter. Uzelf moet zeker bewijsdocumenten van de asbestverwijdering opvragen en bewaren (facturen, werkplannen, foto's, afleverbonnen) met het oog op een correcte actualisatie van het asbestattest. U kan voor het verwijderen alles nalezen onderaan het attest onder de rubriek : ASBEST BEHEREN EN VERWIJDEREN. U kan alles nakijken op de website van OVAM :

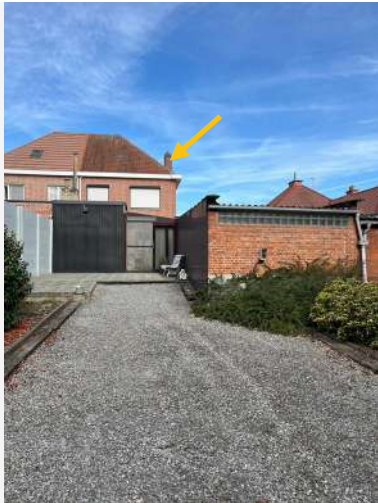
Tijdelijke beperking

Reden: Het te onderzoeken materiaal situeert zich hoger dan 3,50 m te rekenen vanaf een veilige ondergrond

Uitleg van de asbestdeskundige: Er kon niet nagegaan worden of er al dan niet asbesthoudende materialen aan de schouw aanwezig zijn. Mogelijks zitten er ook asbesthoudende schouwpotten in de schouw.

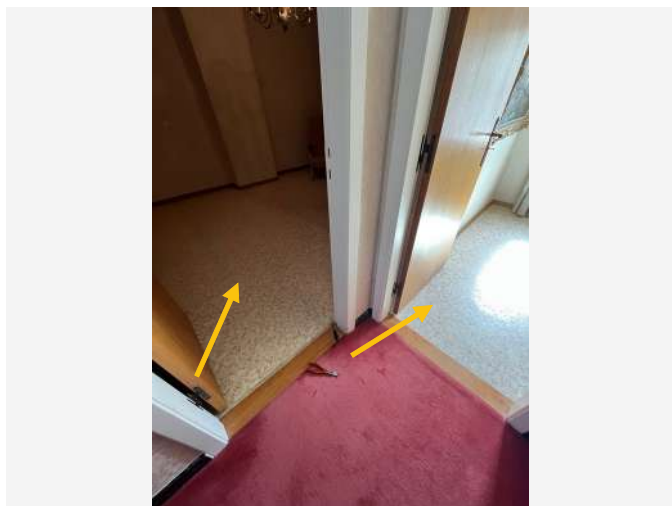
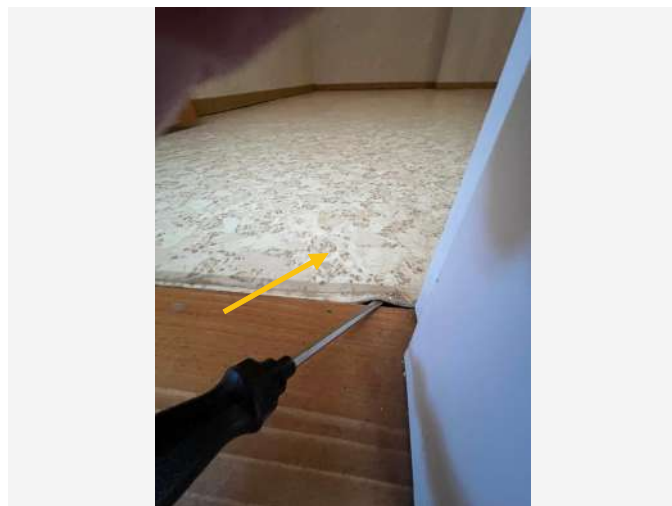
Dit soepel vloerzeil in de slaapkamers op de verdieping is niet asbestverdacht

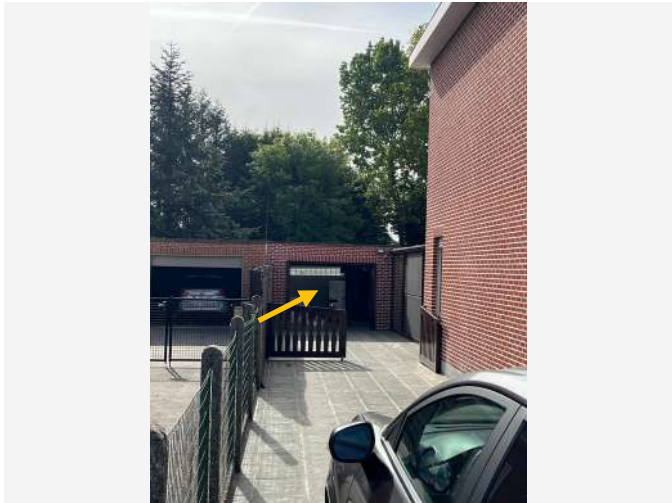
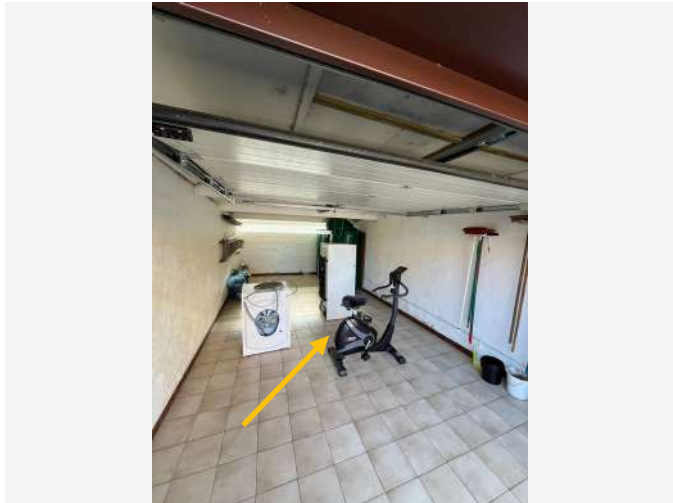
Er werden geen asbestverdachte materialen in de gargaie aangetroffen

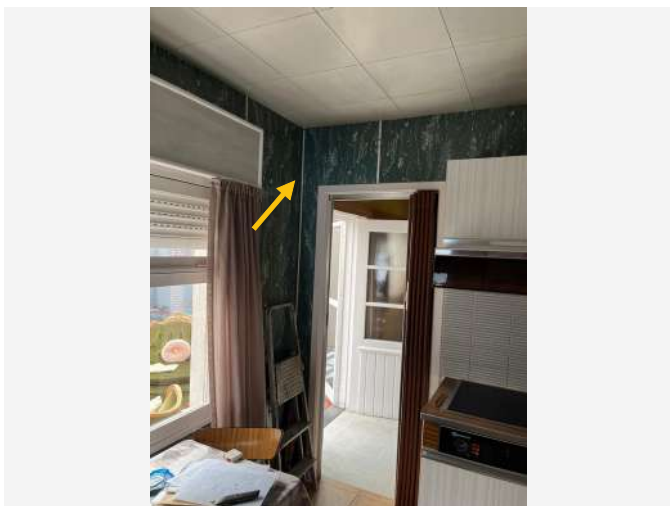
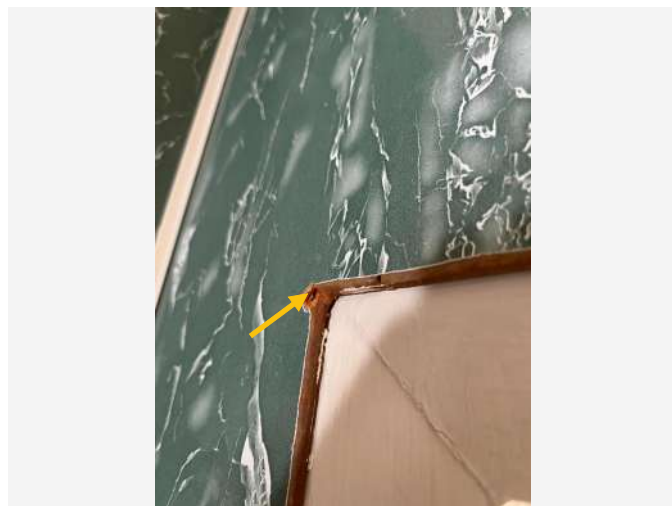
Deze houtachtige met laminaat afgewerkte wandplaten zijn niet asbestverdacht.

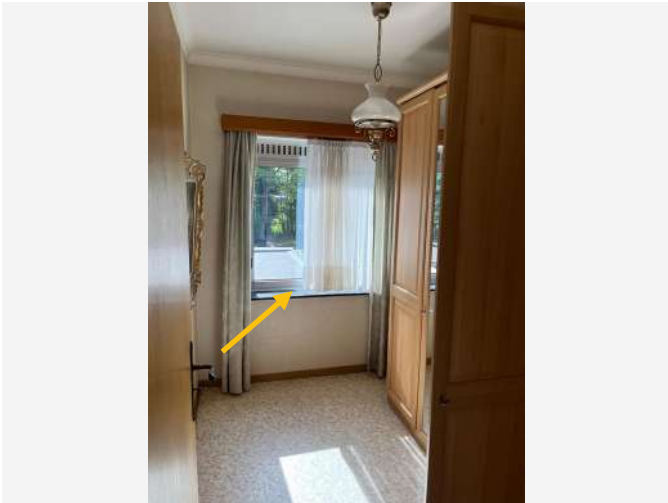
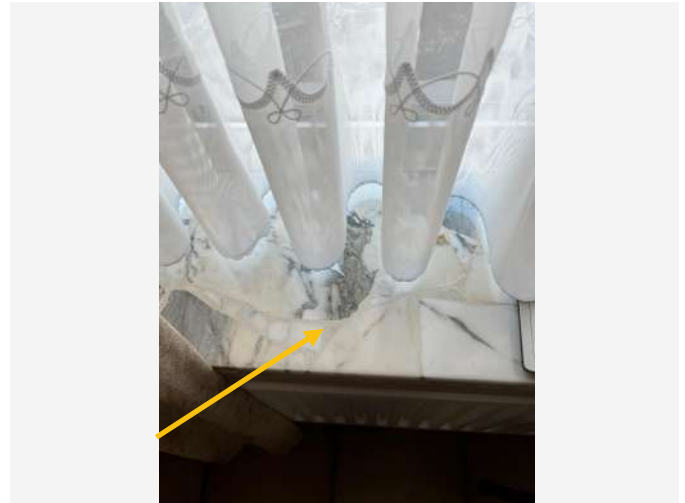
Alle raamtabletten en tussendorpels zijn in natuursteen, dus niet asbestverdacht

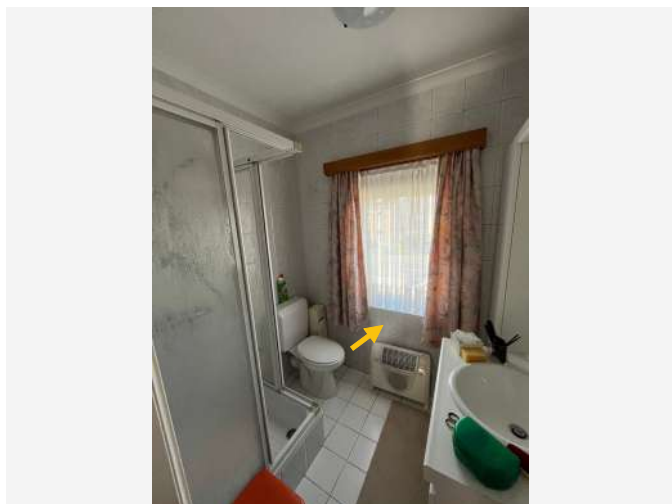
Aangezien er geen beschadigde tegels waren kon er niet nagegaan worden of de gebruikte tegellijm achter de wandtegels van de badkamer, al dan niet asbesthoudend is. Wanneer de tegels worden verwijderd, dient er zeker nagegaan worden via laboanalyse of de gebruikte tegellijm asbesthoudend is. Indien de gebruikte tegellijm asbesthoudend is, dient deze in hermetische zone verwijderd te worden door een erkende asbest verwijder firma. Deze firma zorgt ervoor dat de tegellijm op een veilige en correcte manier verwijderd en afgevoerd wordt.) Uzelf moet zeker bewijsdocumenten van de asbestverwijdering opvragen en bewaren (facturen, werkplannen, foto's, afleverbonnen) met het oog op een correcte actualisatie van het asbestattest

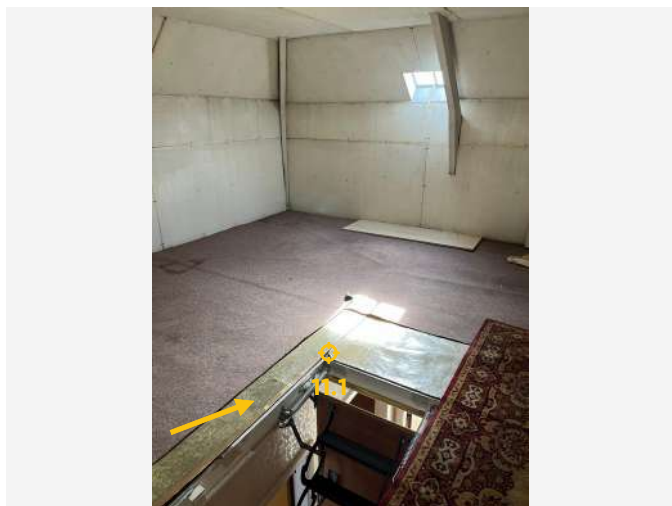
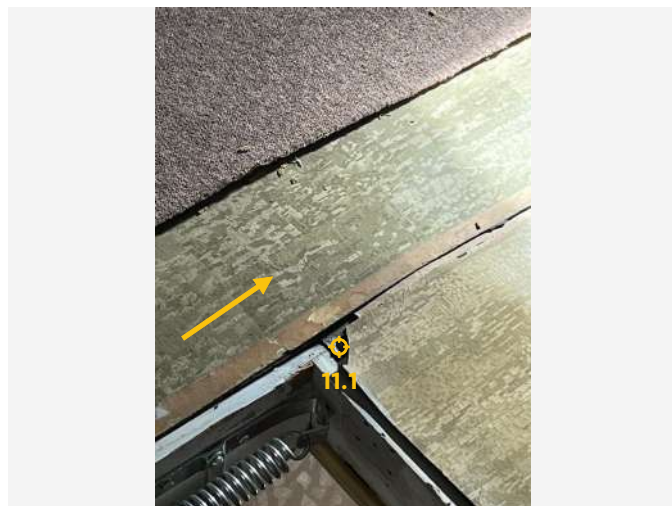
Geen asbest

#	Type	Referentie	Resultaat
11.1	Puntmonster	MV01 6020439540	Geen asbest

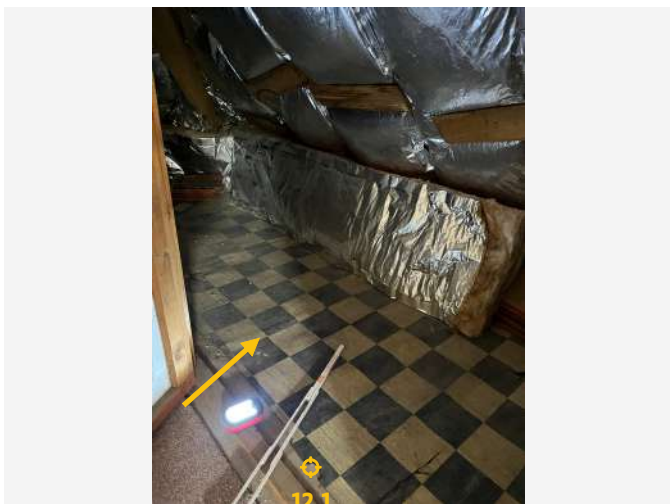
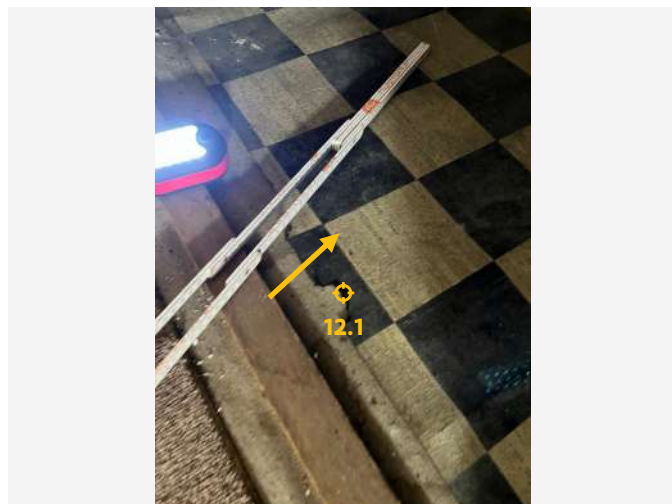
Geen asbest

#	Type	Referentie	Resultaat
12.1	Puntmonster	MV02 6020439668	Geen asbest

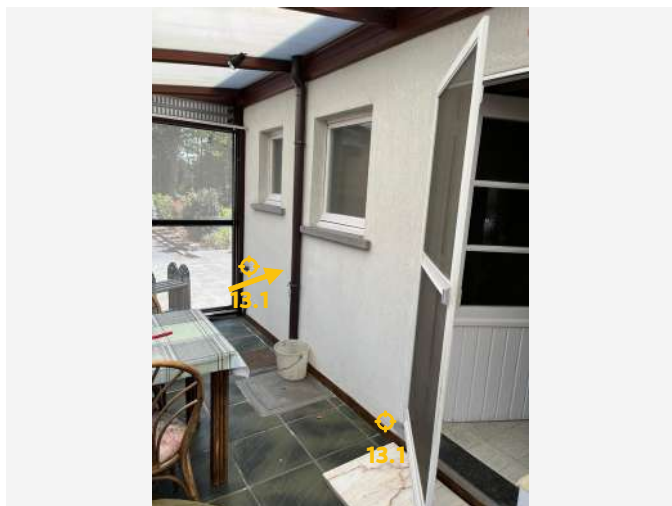
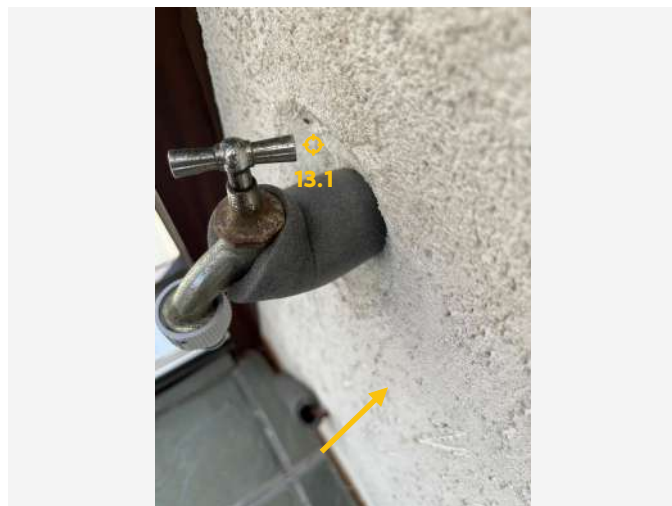
Fiche 13: crepi op muur in veranda

Geen asbest

#	Type	Referentie	Resultaat
13.1	Mengmonster	MV08 6020439669	Geen asbest

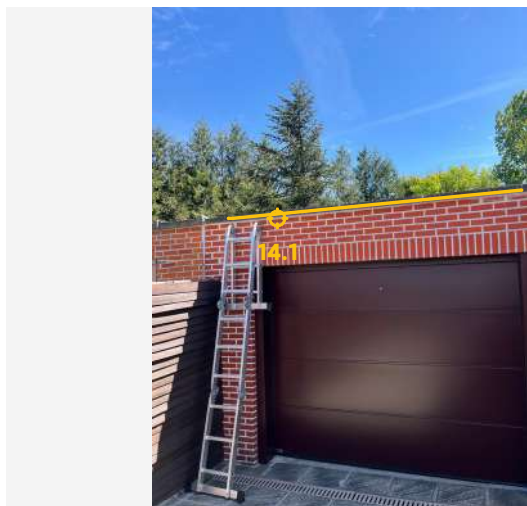
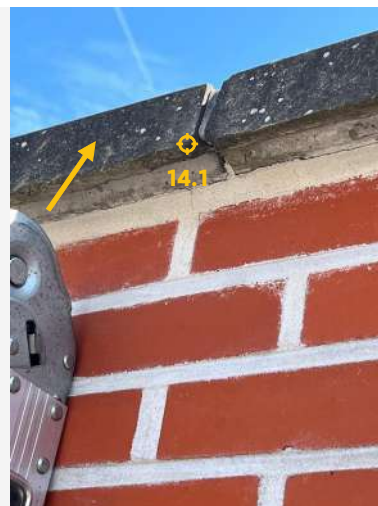
Fiche 14: dekstenen voorzijde garage

Geen asbest

#	Type	Referentie	Resultaat
14.1	Puntmonster	MV09 6020439665	Geen asbest

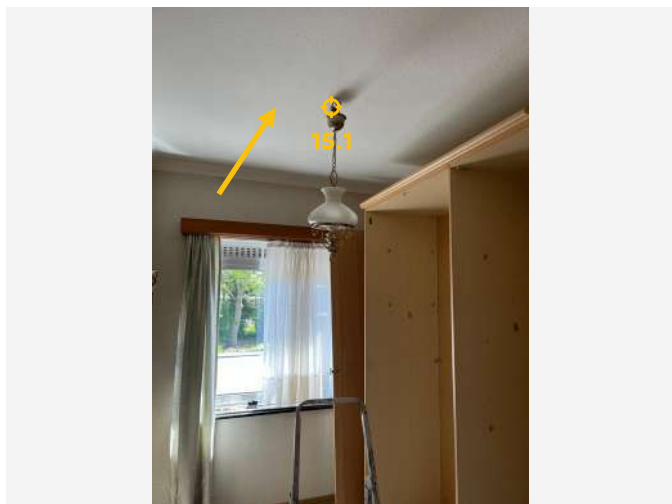
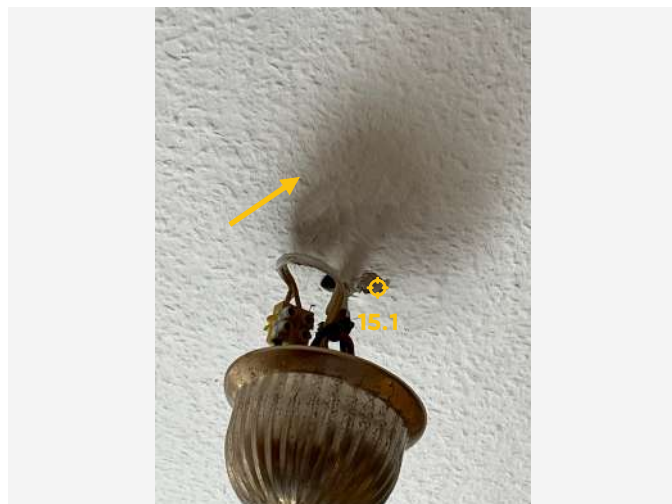
Fiche 15: bezetwerk plafonds

Geen asbest

#	Type	Referentie	Resultaat
15.1	Mengmonster	MV066020439663	Geen asbest

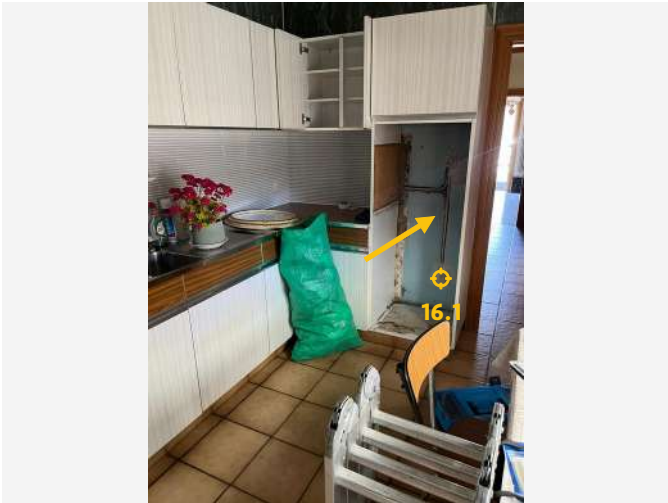
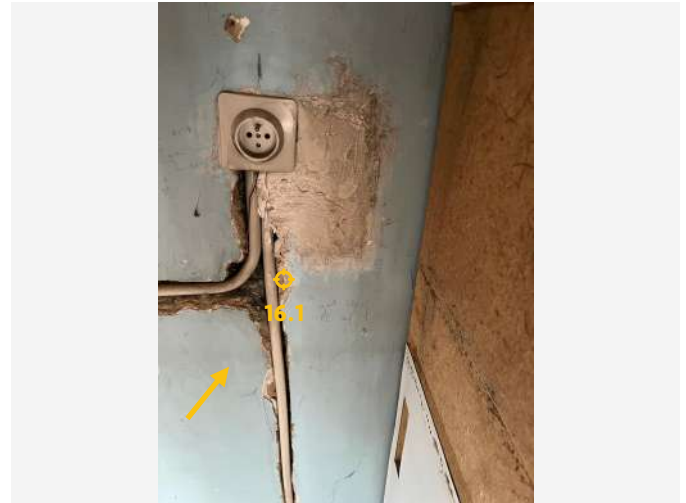
Geen asbest

#	Type	Referentie	Resultaat
16.1	Mengmonster	MV05 6020439662	Geen asbest

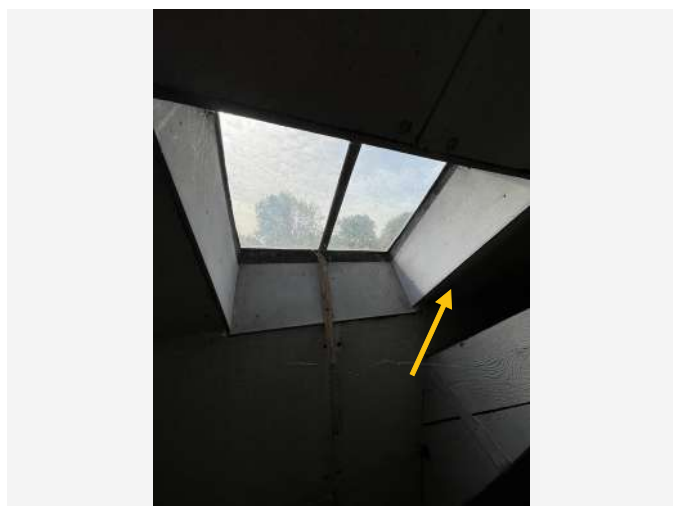
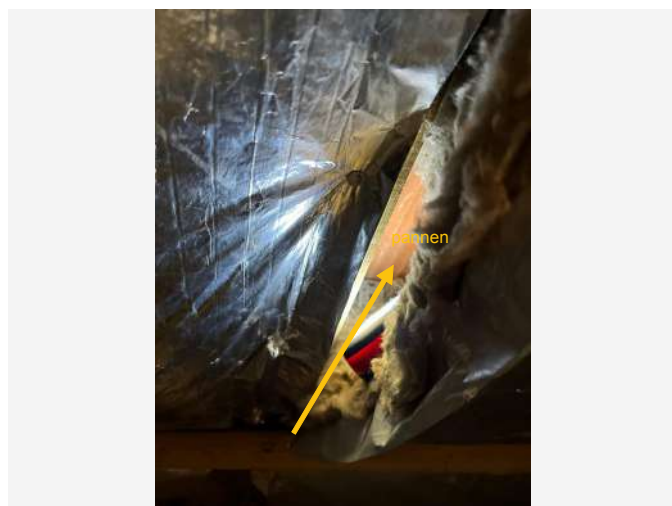
Beschrijving	Notitie	Terug te vinden op plannen
Fiche 19: lift	Er is geen lift aanwezig in het gebouw	-
Fiche 20: onderdak zadeldak	Er is geen onderdak aanwezig onder het zadeldak	Plan 1.10: doorsnede
