# Asbestinventarisatetest

Brugse baan 157, 8470 Gistel

Attestnummer : **20260901-000178.000**

**Asbestveilig** (maar mogelijk niet asbestvrij)

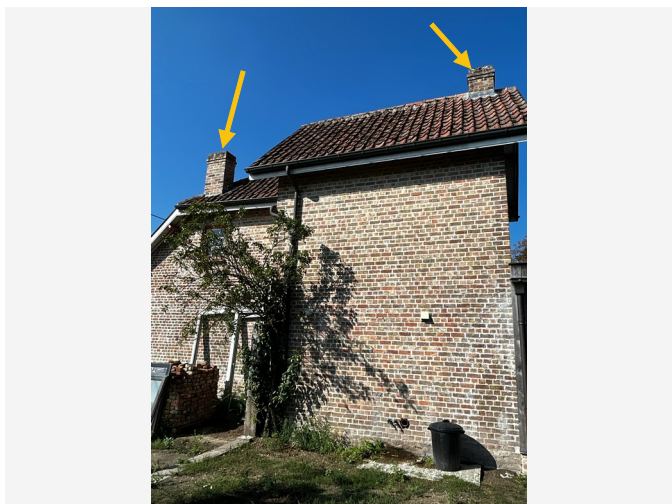
Situeringfoto

**Reden:** Het te onderzoeken materiaal situeert zich hoger dan 3,50 m te rekenen vanaf een veilige ondergrond

**Uitleg van de asbestdeskundige:** De schoorsteen rookgaskanalen zijn niet te beoordelen. Het is niet zichtbaar of er een asbestverdacht rookgaskanaal aanwezig is in de schoorstenen. De binnenzijde van de schoorstenen zijn niet inspecteerbaar. Het is ook niet duidelijk of er mastiek of cementering aanwezig is in of rond de schoorstenen. Het is wel zo, gezien het bouwjaar van de woning, dat er mogelijk asbestverdachte materialen gebruikt werden in de schoorsteen, met als functie brandwerend. Dit kan bijvoorbeeld gaan over een asbestverdacht rookgaskanaal dat gebruikt werd in de schoorsteen. Wees extra aandachtig bij werken aan de schoorsteen om deze nader te inspecteren op asbestverdachte materialen.

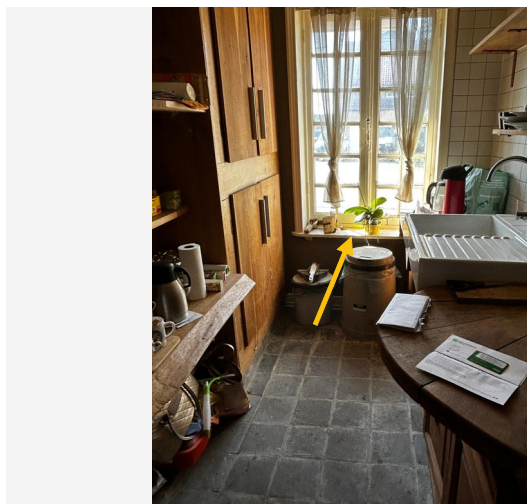
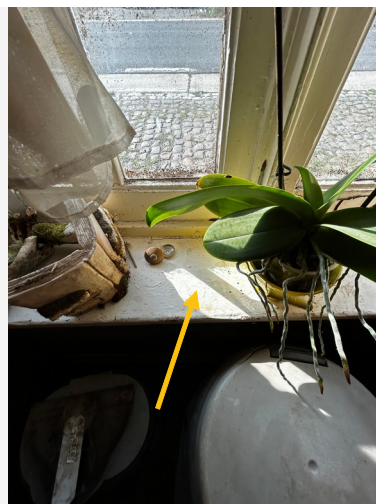
Er zijn geen verdachte vensterbanken aanwezig op het inspectiegebied.

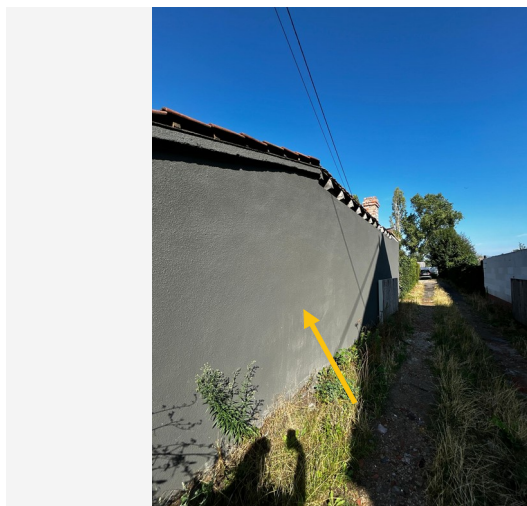
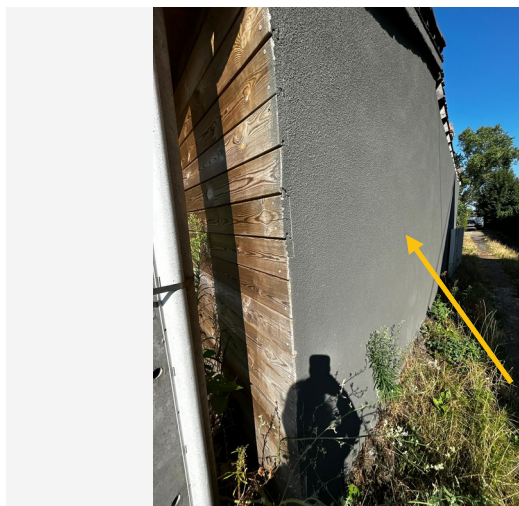
Er is nieuwe crepi aanwezig op de nieuwe berging. Dit werd bewezen met een luchtfoto. De berging en de crepi was nog niet aanwezig in 2024.

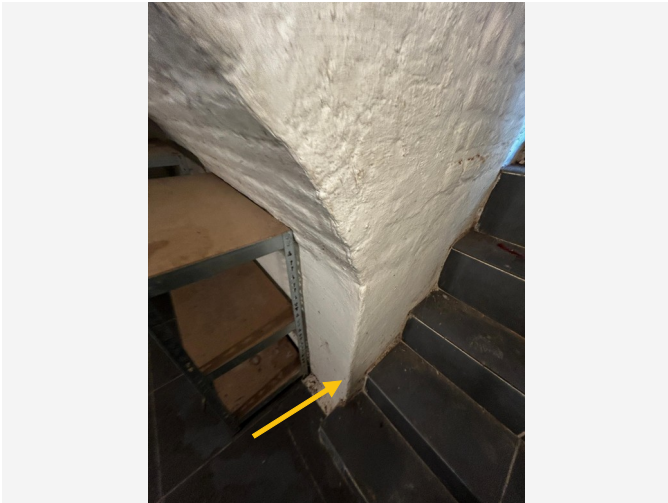
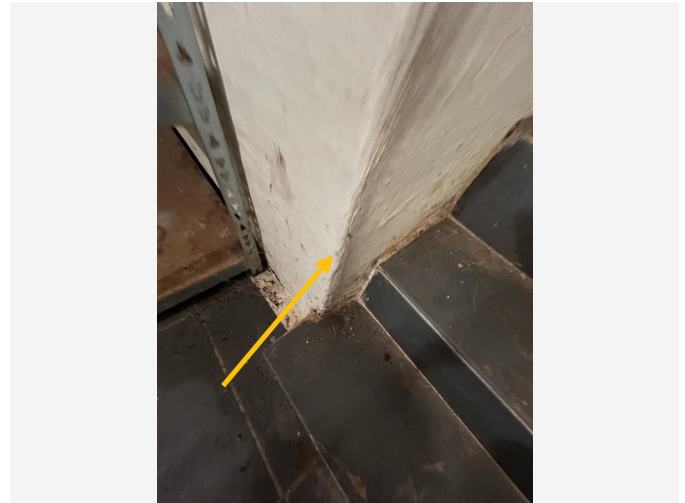
## Fiche 4: Cementage kelder

Geen asbest

| Hoeveelheid (oppervlakte - dikte - aantal) | • 15,00 m <sup>2</sup> - 2,00 cm - 1 stuk |

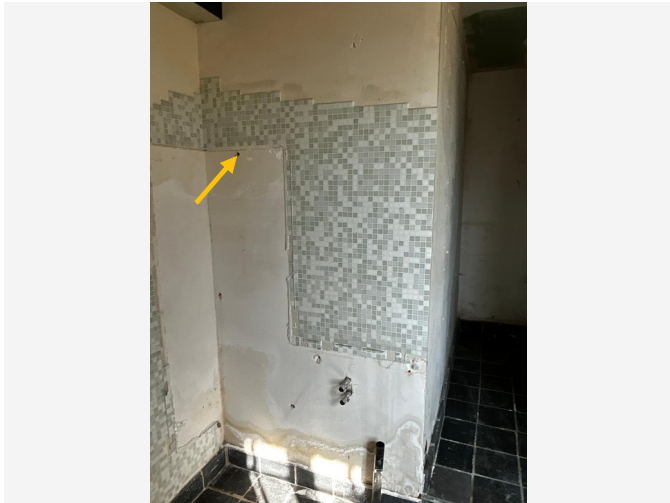
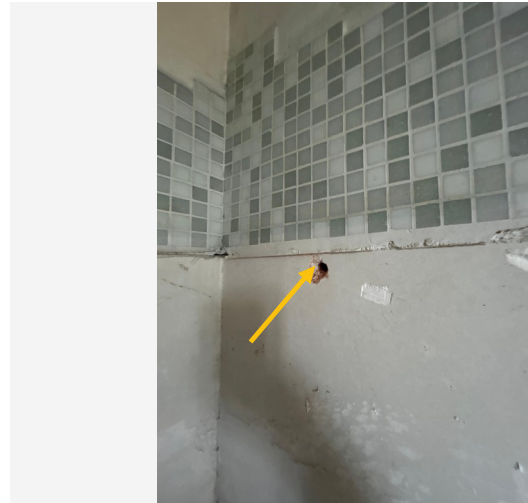
Geen asbest

| Opmerking | <p>Volgens het inspectieprotocol is een monstername van het pleisterwerk verplicht om dit te identificeren als niet-asbesthoudend.</p> <p>De vermelde oppervlaktes en volumes betreffen een beredeneerde schatting. Er worden geen rechten verleend aan deze oppervlaktes/volumes. De dikte is een schatting die voorkomt uit de monsterplaatsen en is daarom niet altijd representatief.</p> |

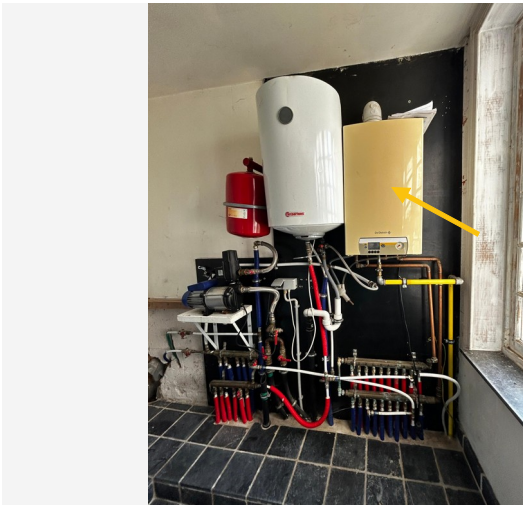
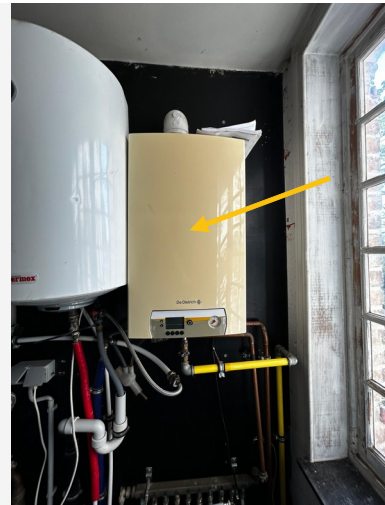
## Fiche 6: Nieuwe CV-ketel - geen risicobouwjaar - geen verdachte materialen

| Beschrijving | Notitie | Terug te vinden op plannen |
|---|---|---|
| Fiche 6: Nieuwe CV-ketel - geen risicobouwjaar - geen verdachte materialen | Er is een cv-ketel aanwezig met een bouwjaar na 2001. Deze ketel behoort niet tot de risicobouwjaren. | - |

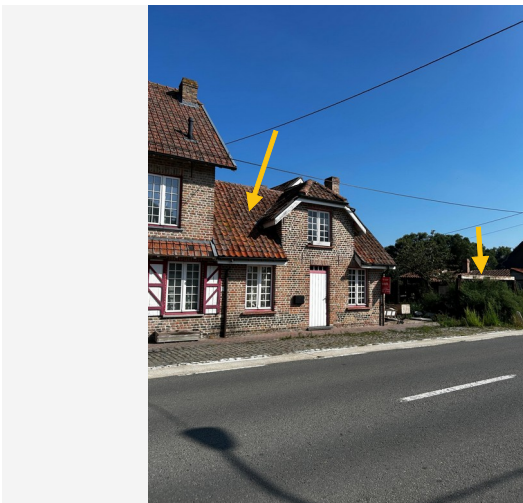
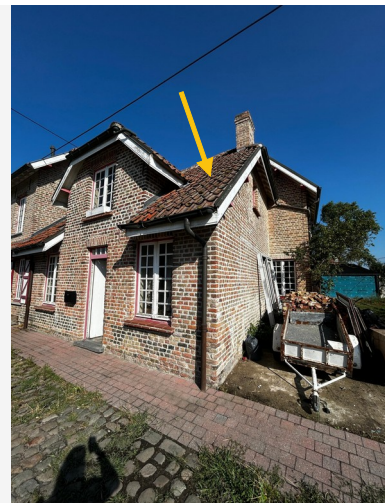
## Fiche 7: Dakbedekking dakpannen - woning

| Beschrijving | Notitie | Terug te vinden op plannen |
|---|---|---|
| Fiche 7: Dakbedekking dakpannen - woning | Op het hellend dak van de woning zijn er keramische dakpannen aanwezig. Deze dakpannen bestaan uit gebakken klei en zijn niet verdacht. | Plan 1.9: Grondplan dak<br>Plan 2.2: Dak berging |

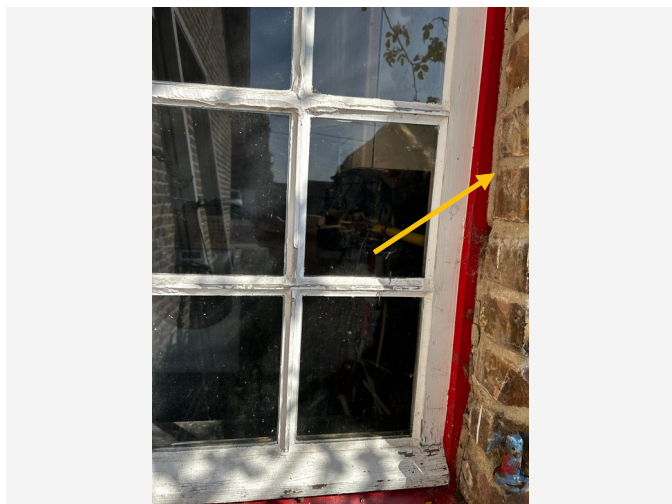
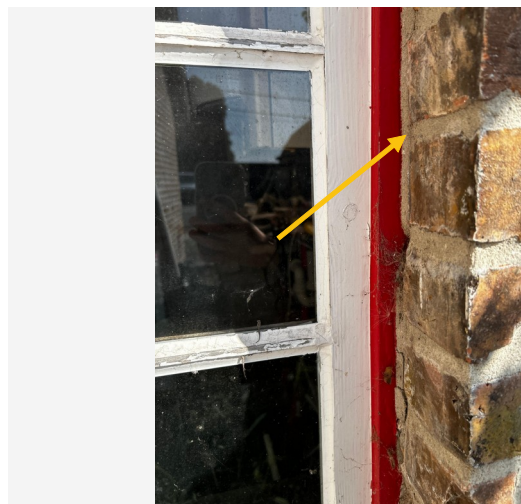
## Fiche 8: Geen verdacht afdichtingsmateriaal (mastiek, kit,...) aan schrijnwerk

| Beschrijving | Notitie | Terug te vinden op plannen |
|---|---|---|
| Fiche 8: Geen verdacht afdichtingsmateriaal (mastiek, kit,...) aan schrijnwerk | Er is geen verdacht afdichtingsmateriaal (mastiek, kit,...) aanwezig tussen het buitenschrijnwerk en het gevelmetselwerk van de wooneenheid. Dit was van toepassing voor alle deuren, poorten, vensters, .... op het inspectiegebied. | - |

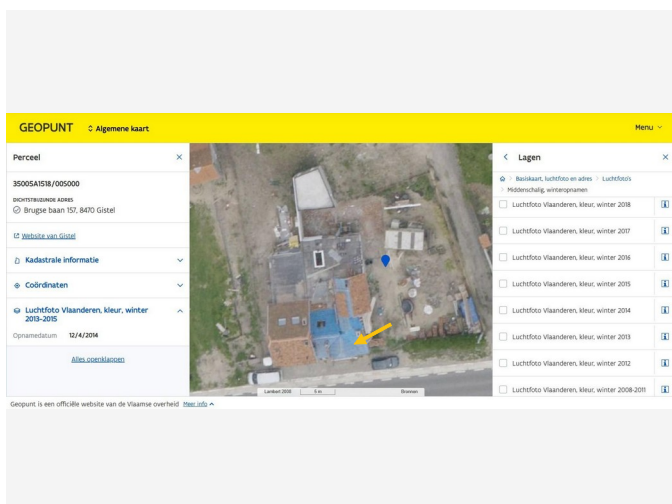
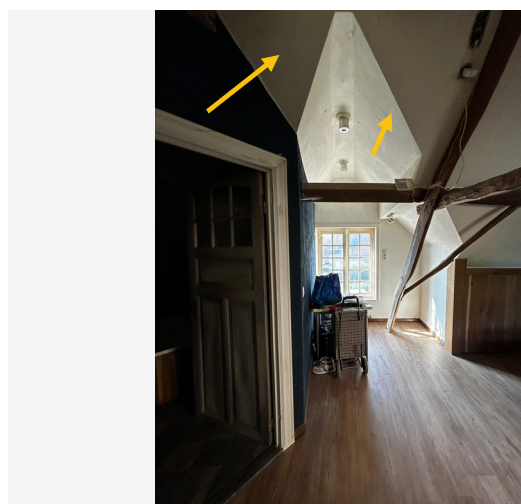
## Fiche 9: Onderdak woning doet

| Beschrijving | Notitie | Terug te vinden op plannen |
|---|---|---|
| Fiche 9: Onderdak woning doek | Er is een doek aanwezig. Dit is geen verdacht materiaal. Het onderdak werd volledig vervangen in 2014. Dit werd bewezen met luchtfoto's. | Plan 1.8: Grondplan zolder |

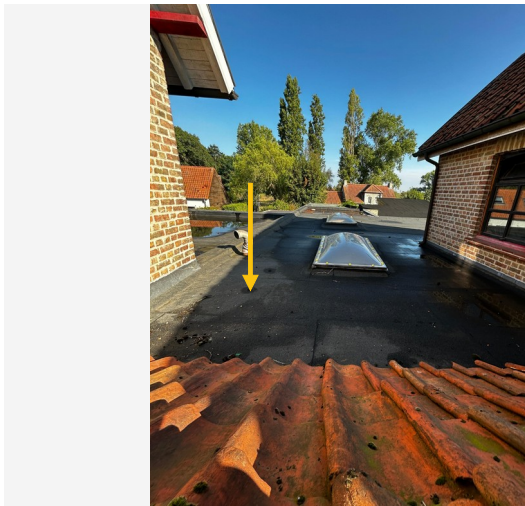
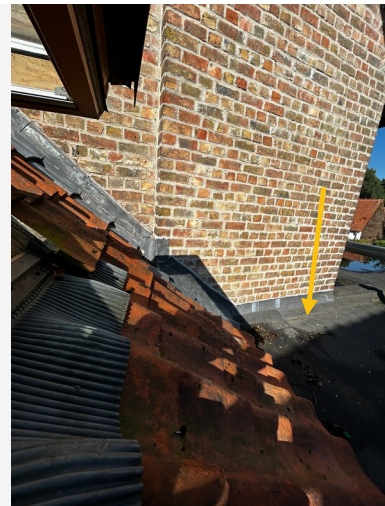
## Fiche 10: Nieuwe aanbouw met roofing

| Beschrijving | Notitie | Terug te vinden op plannen |
|---|---|---|
| Fiche 10: Nieuwe aanbouw met roofing | Er is een nieuwe aanbouw aanwezig met roofing. Deze aanbouw werd gebouwd in 2013. De roofing van op deze aanbouw is ook nieuw. Dit werd bewezen met luchtfoto's van geopunt. | Plan 1.9: Grondplan dak |

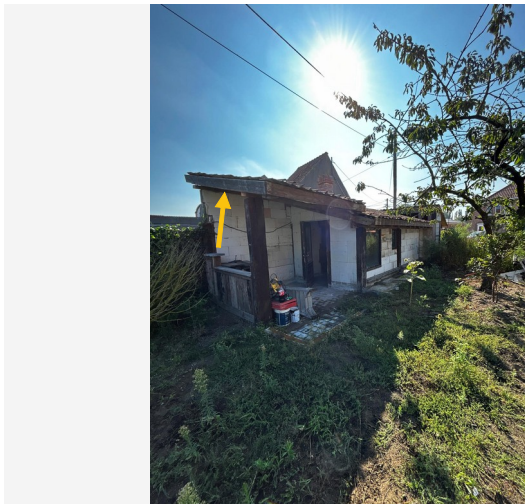
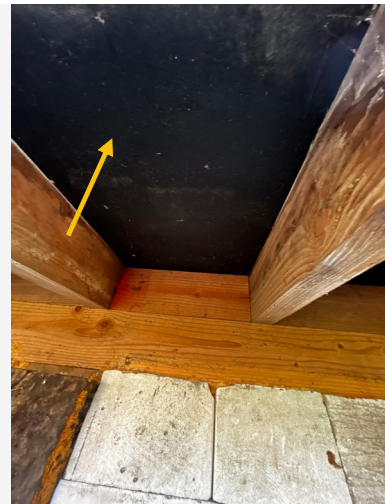
## Fiche 11: Onderdak berging doek

| Beschrijving | Notitie | Terug te vinden op plannen |
|---|---|---|
| Fiche 11: Onderdak berging doek | Er is een doek aanwezig bij de berging. Dit is geen verdacht materiaal. | Plan 2.1: Onderdak berging |

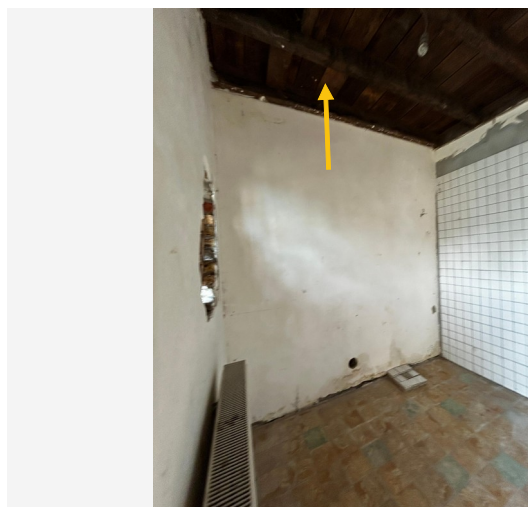
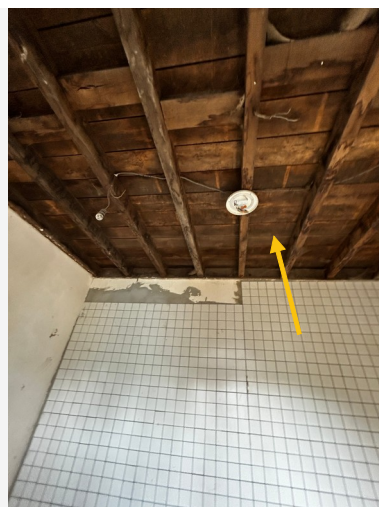
### Fiche 12: Geen pleisterwerk plafond aanwezig

| Beschrijving | Notitie | Terug te vinden op plannen |
|---|---|---|
| Fiche 12: Geen pleisterwerk plafond aanwezig | Er is een verlaagd plafond aanwezig in de woning. Het is niet zichtbaar of hier nog pleisterwerk of ander materiaal aanwezig is onder het verlaagd plafond. Dit is destructief onderzoek en niet noodzakelijk voor dit attest. | Plan 1.4: Grondplan gelijkvloers plafond<br>Plan 1.7: Grondplan verdieping plafond |
