# Asbestinventarisatetest

Chaletstraat 17/0501, 8400 Oostende

Attestnummer : **20260708-000222.000**

Uitgegeven op : **08.07.2026**

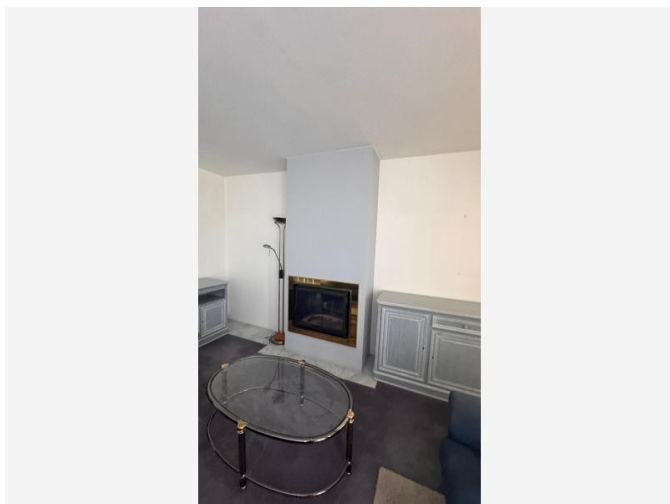
Situeringsfoto

**Reden:** Het te onderzoeken materiaal situeert zich hoger dan 3,50 m te rekenen vanaf een veilige ondergrond

**Uitleg van de asbestdeskundige:** Het rookgaskanaal is niet beoordeeld. Aan de binnenzijde is de kachel aangesloten. Aan de buitenzijde is de hoogte hoger dan 3,5 meter om de schoorsteen te inspecteren. Het is niet zichtbaar of er een asbestverdacht rookgaskanaal aanwezig is in de schoorsteen. Conform ons inspectieprotocol mogen wij een beperking inroepen voor hoogtes hoger dan 3,5 m. Indien men dit wil laten onderzoeken, dient er een nieuwe afspraak gemaakt te worden en moet er een hoogtewerker voorzien worden, evenals iemand die bevoegd is om deze te bedienen en eventueel een techniek die de al dan niet aanwezige schouwhoed kan afnemen en weer terugplaatsen.

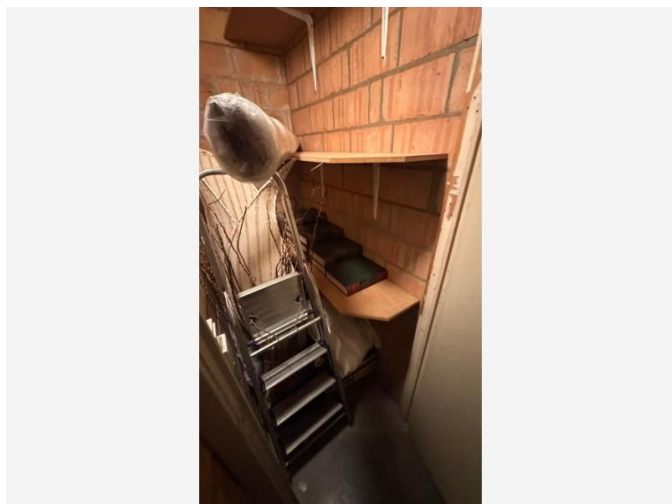
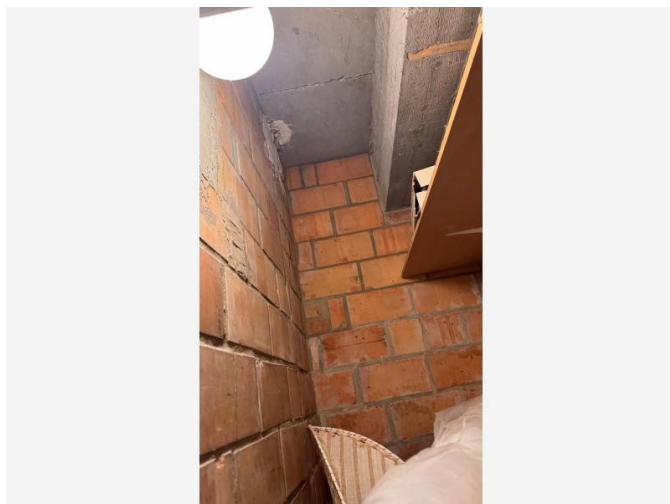
De berging werd gecontroleerd. Er konden geen verdachte toepassingen worden teruggevonden.

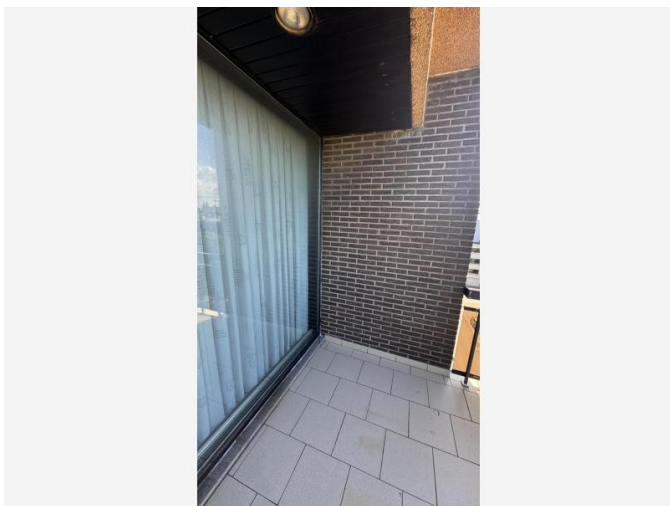
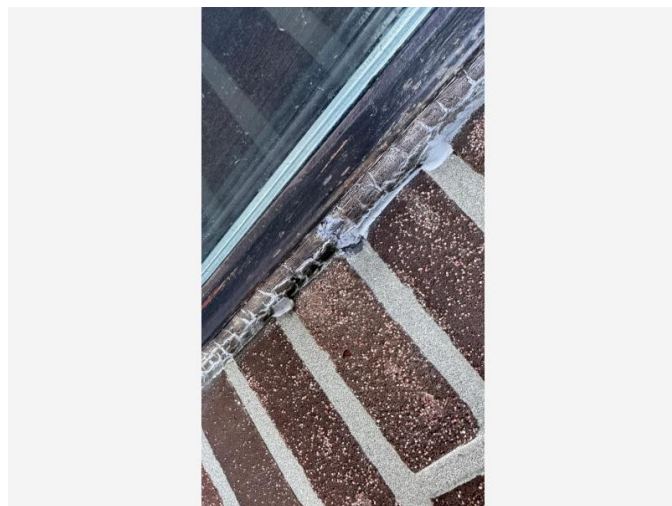
## Fiche 3: Mastiek

Geen asbest

| # | Type | Referentie | Resultaat |
|---|---|---|---|
| 3.1 | Puntmonster | 003 | Geen asbest |

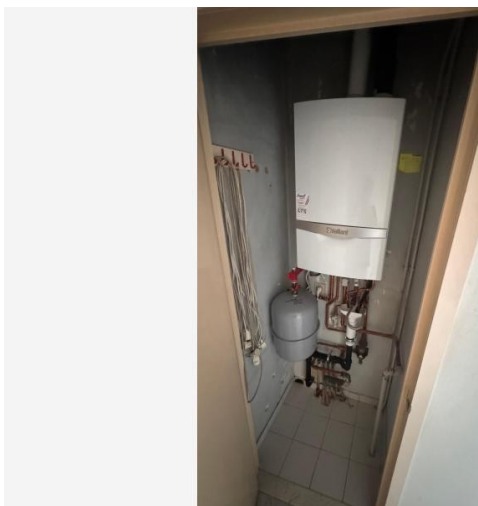
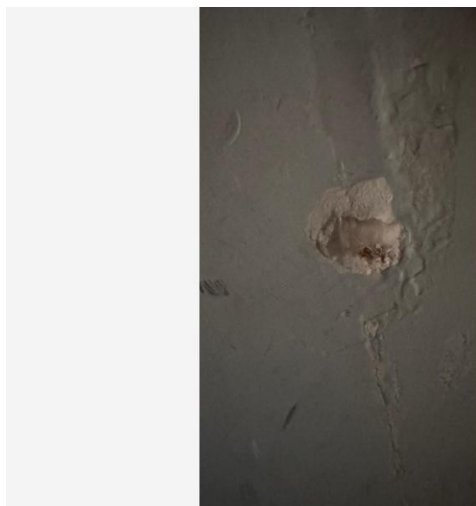
## Fiche 4: Pleisterwerk muren

Geen asbest

| # | Type | Referentie | Resultaat |
|---|---|---|---|
| 4.1 | Mengmonster | 001 | Geen asbest |

| Opmerking | Alle muren zijn bepleisterd, behalve de wc en keuken. Deze zijn betegeld. De woonkamer is bezet met valse (gyproc) wanden. Deze oppervlakte, volumes en gewichten zijn niet gemeten, maar geschat op basis van een benadering van het aanwezig pleisterwerk in alle muren (de opgegeven hoeveelheden mogen niet gebruikt worden als maatstaf van heffing). |

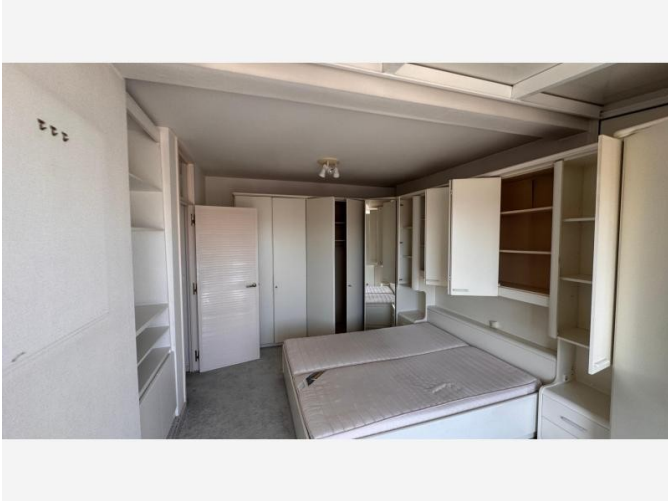
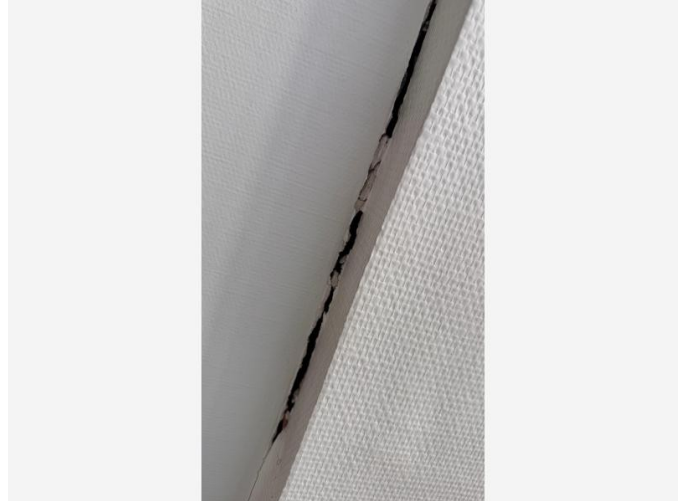
## Fiche 5: Pleisterwerk plafonds

Geen asbest

| # | Type | Referentie | Resultaat |
|---|---|---|---|
| 5.1 | Mengmonster | 002 | Geen asbest |

| Opmerking | Alle plafonds zijn bepleisterd, behalve de keuken en inkom. Deze oppervlakte, volumes en gewichten zijn niet gemeten, maar geschat op basis van een benadering van het aanwezig pleisterwerk in alle plafonds ( de opgegeven hoeveelheden mogen niet gebruikt worden als maatstaf van heffing). |

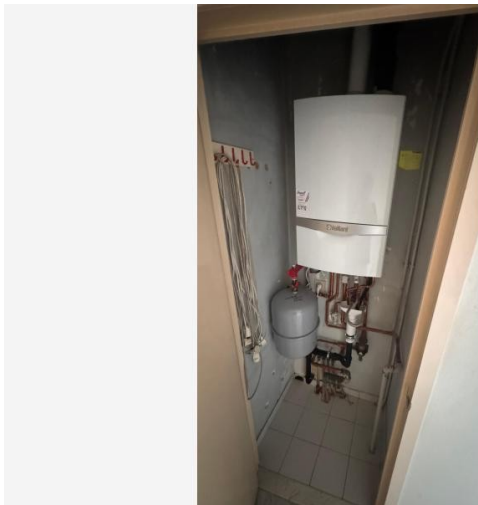
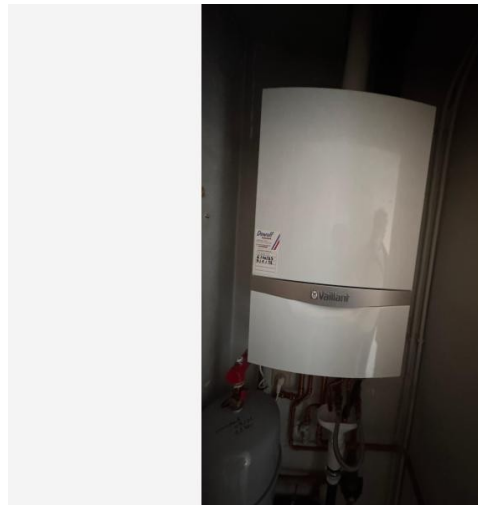
### Fiche 6: Stookketel

| Beschrijving | Notitie | Terug te vinden op plannen |
|---|---|---|
| Fiche 6: Stookketel | De ketel dateert van 2021 en is niet verdacht. | - |
