# Asbestinventarisatattest

Leopold III-laan 16/0602, 8400 Oostende

Attestnummer : 20260403-000206.000

Uitgegeven op : 03.04.2026

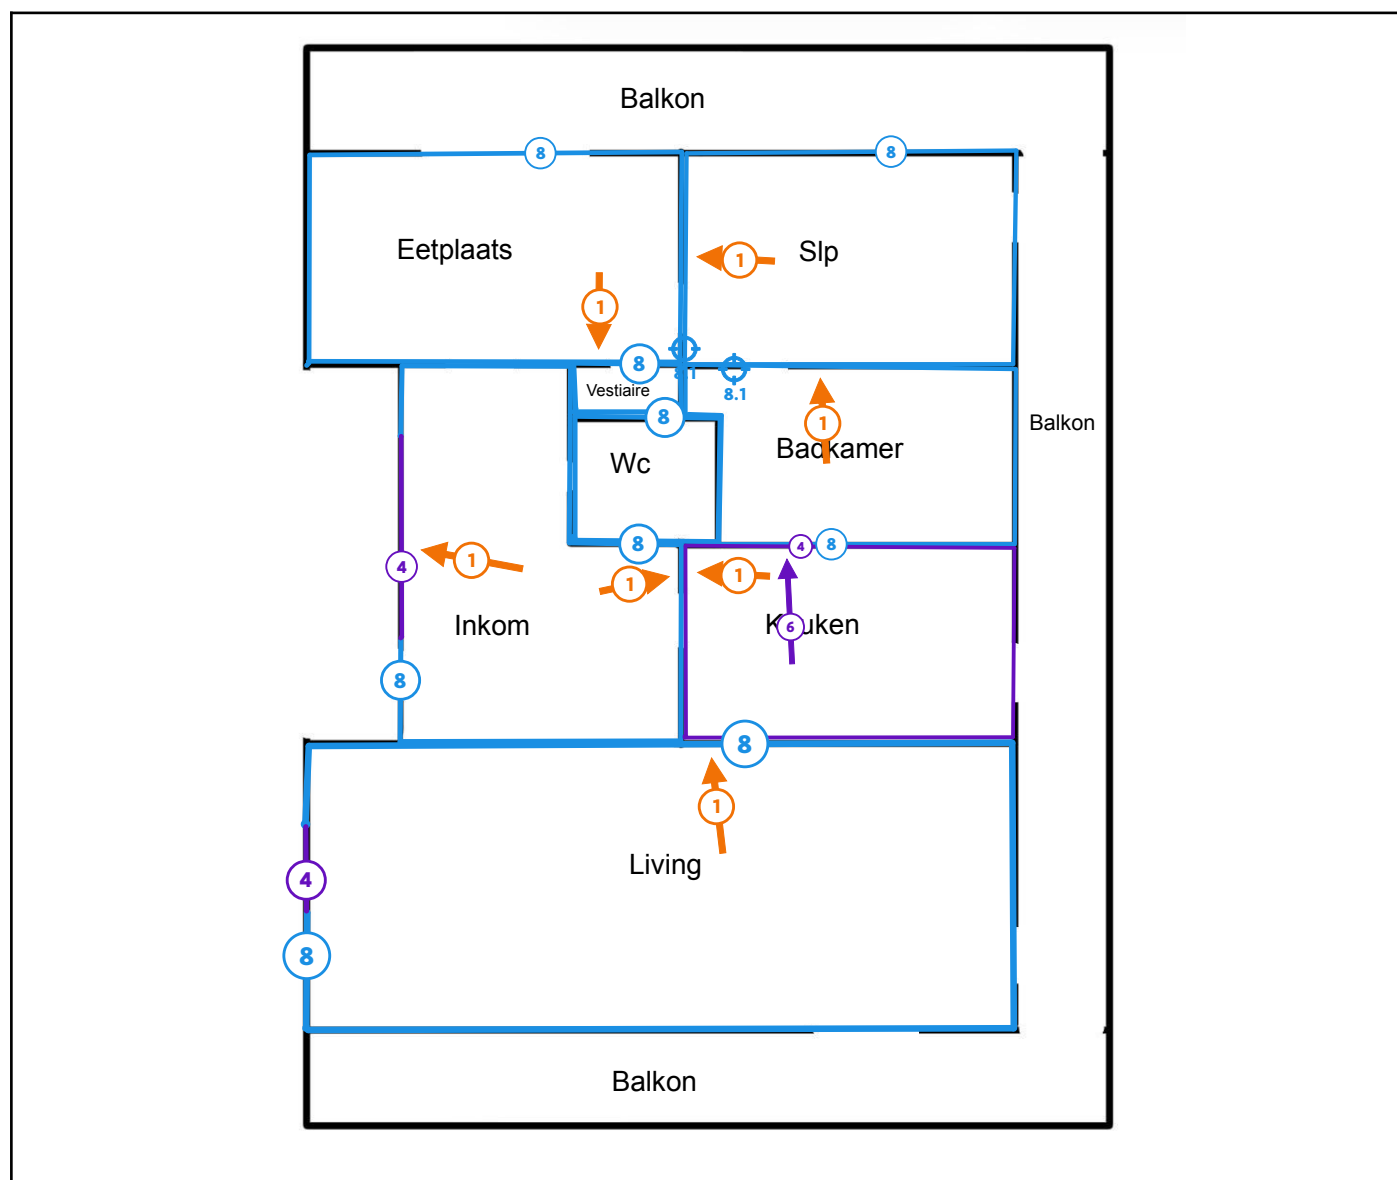
## Plan 1.1: Grondplan appartement

| Beschrijving | Type | Actie |
|---|---|---|
| 1. Bakeliet schakelaars/stopcontacten | Asbestmateriaal | <a href="#">Verwijderen</a> |

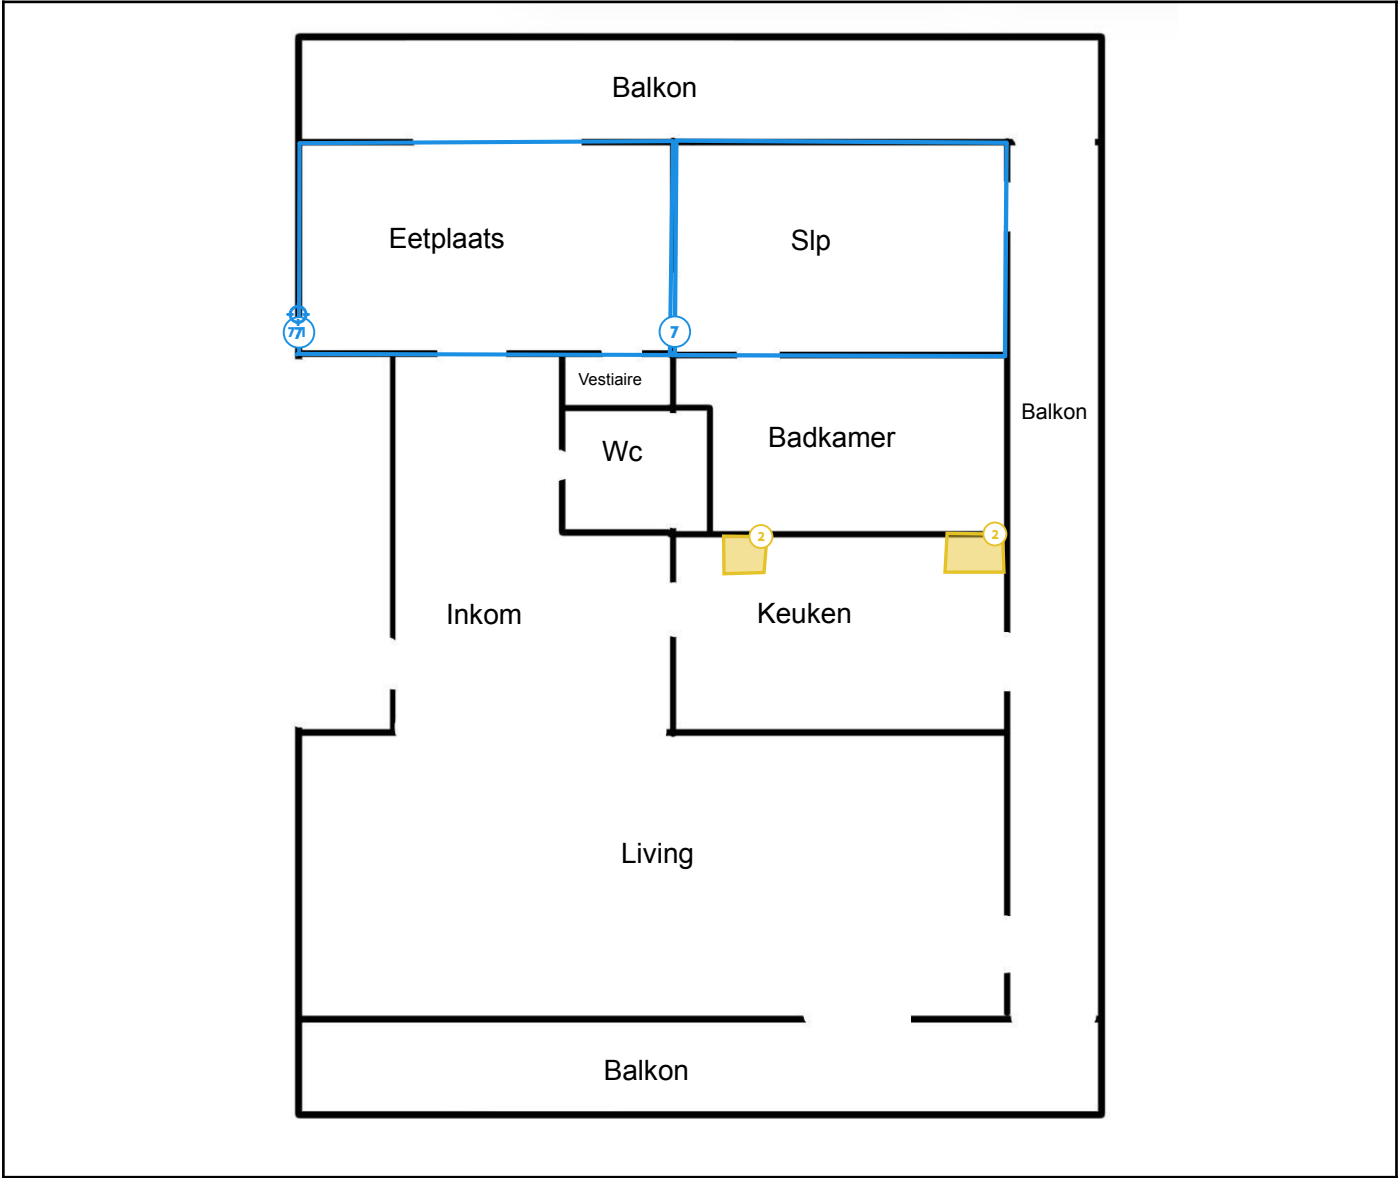
# Plan 1.3: Grondplan appartement

| Beschrijving | Type | Actie |
|---|---|---|
| 2. Werkblad keuken | Asbestmateriaal | Zorgvuldig beheren |

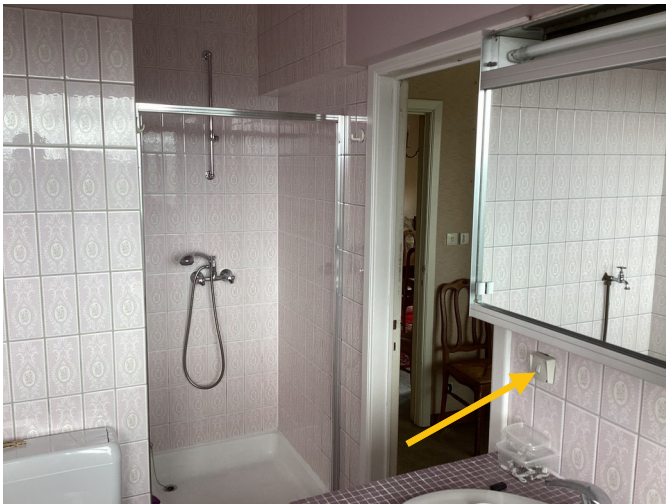
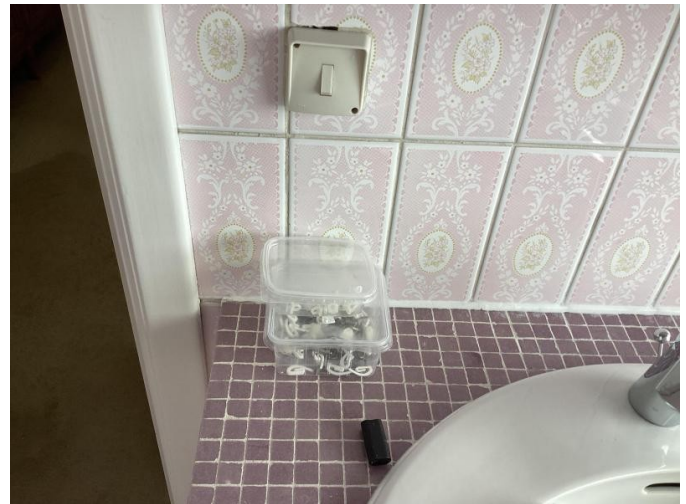
| Eindbeoordeling materiaalisico | Verhoogd materiaalisico en/of verhoogde kans op vezelvrijgave |

| Gebondenheid | Categorie 1: hechtgebonden in oorsprong |
| Asbestsoort (vezeltype) | Crocidoliet aanwezig |
| Asbestconcentratie | Laag (< 50%) |
| Afschermingsgraad van het gehele materiaal | Geheel of deels vrij aan de binnenlucht, maar geen contact met binnenluchtstromen |
| Toestand van het materiaal | Licht beschadigd, licht verweerd. Intacte calciumsilicaatplaat of materiaal met categorie 3-gebondenheid |

| Beschrijving | Bakeliet schakelaars/stopcontacten |
| Asbestmateriaal | Plaat, paneel, tablet - Type Bakeliet |
| Identificatiemethode | <p>De asbestdeskundige beoordeelt het materiaal als asbestverdacht en dus asbesthoudend, en dit zonder monstername.</p> <p>Motivatie: De monstername brengt andere schade aan dan schade die inherent is aan de monstername.</p> |

Verwijderen

- Zorg voor een veilig beheer. Vermijd het beschadigen van het asbestmateriaal. Controleer de toestand jaarlijks op wijzigingen.
- Voer bijkomende staalname(s) uit.

- Eenvoudige handelingen: mag via doe-het-zelf of door werknemer(s) met opleidingsattest eenvoudige handelingen  
Deze toepassing kan door een aannemer die over een opleidingsattest eenvoudige handelingen beschikt of door een particulier (doe-het-zelf), verwijderd worden indien er geen verhoogd risico op vrijgave van asbestvezels (max. concentratie 0,01 vezels/cm<sup>3</sup> - CODEX Art. VI.3-54) ontstaat en de toepassing voorafgaand wordt gefixeerd/bevochtigd; de individuele elementen zonder machinale werktuigen (boormachine, slijpschijf, hogedrukreiniger,...) en zonder breken of gooien een voor een losgemaakt worden; en ten slotte dubbel en luchtdicht verpakt weggevoerd worden naar een erkend afvalpunt (recyclagepark).

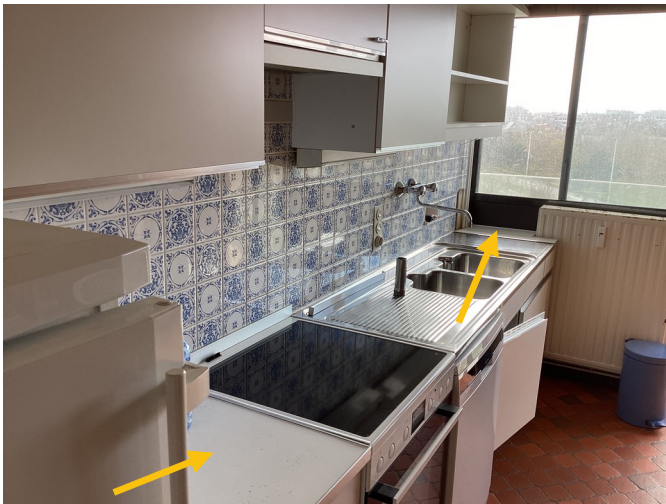
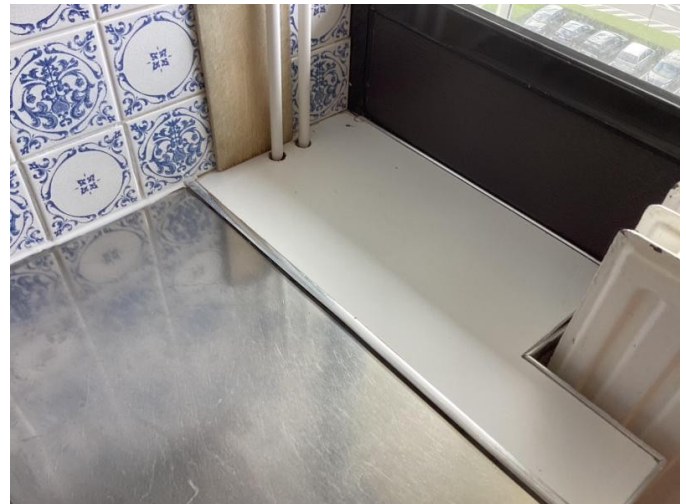
| Eindbeoordeling materiaalisico | Laag materiaalisico en/of verlaagde kans op vezelvrijgave |

| Asbestsoort (vezeltype) | Crocidoliet aanwezig |
| Toestand van het materiaal | Onbeschadigd, niet verweerd |

| Beschrijving | Werkblad keuken |
| Asbestmateriaal | Plaat, paneel, tablet - Geëmailleerd, type Glasal |

Zorgvuldig beheren

- Zorg voor een veilig beheer. Vermijd het beschadigen van het asbestmateriaal. Controleer de toestand jaarlijks op wijzigingen.
- Voer bijkomende staalname(s) uit.

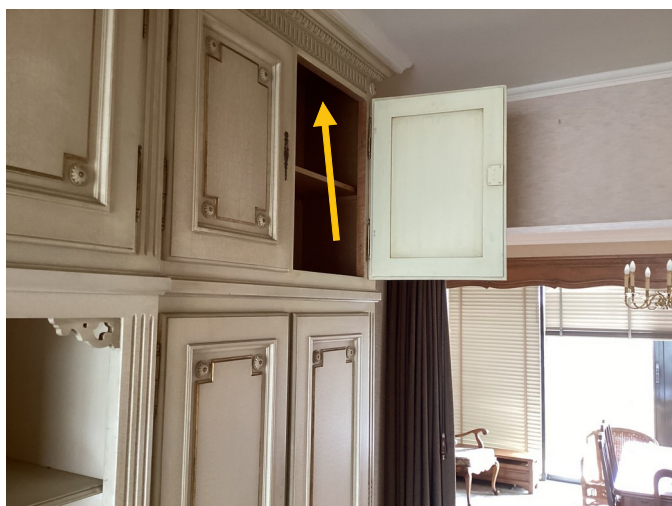
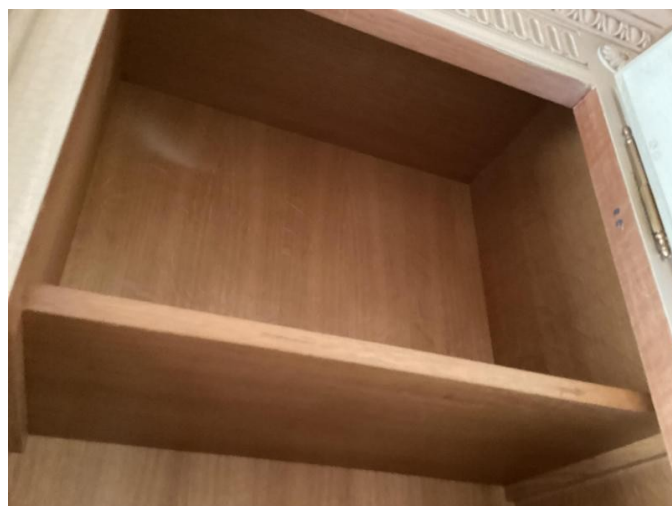
Tijdens de uitgevoerde asbestinventarisatie waren bepaalde zones, zoals valse plafonds, niet volledig toegankelijk. Hierdoor kan niet met zekerheid worden vastgesteld welke materialen zich hierachter bevinden en of er mogelijk asbesthoudende toepassingen aanwezig zijn.

Bij toekomstige werken waarbij deze plafonds worden geopend, dient steeds rekening gehouden te worden met de mogelijkheid dat er alsnog asbesthoudende materialen aangetroffen kunnen worden. In dat geval is aanvullend onderzoek noodzakelijk alvorens de werkzaamheden verder te zetten.

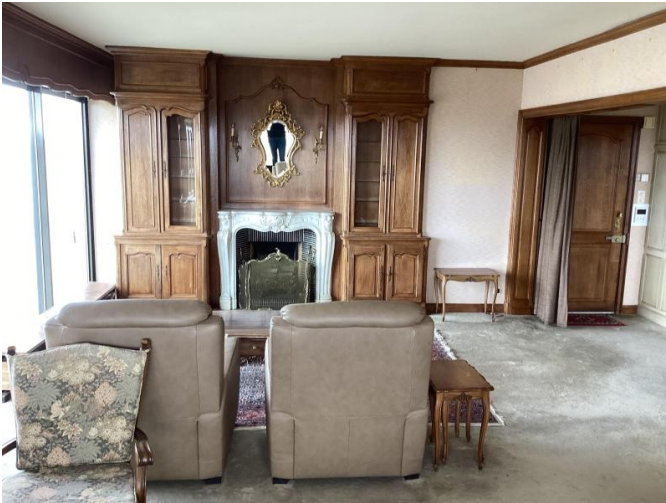
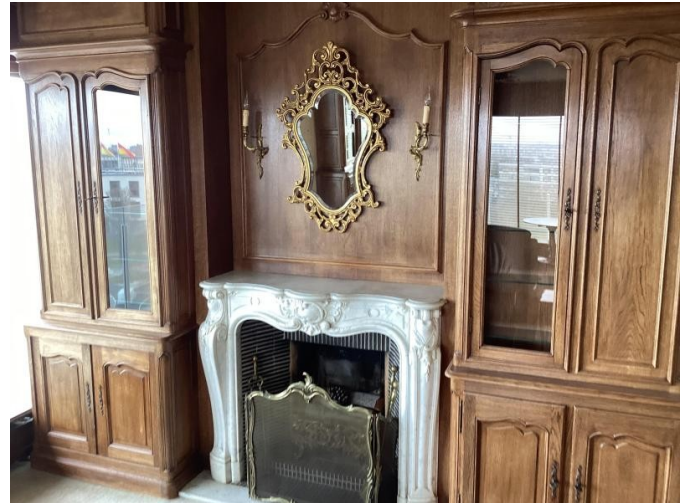
Tijdens de uitgevoerde asbestinventarisatie zijn bepaalde constructiedelen niet volledig visueel of fysiek toegankelijk geweest. Dit betreft onder andere afwerkingen zoals betegelde wanden, valse wanden, verlaagde plafonds of andere afwerkingen die geen directe inkijk toelaten.

Hierdoor kan niet met zekerheid worden vastgesteld welke materialen zich hierachter bevinden en of er mogelijk asbesthoudende toepassingen aanwezig zijn. Bij eventuele toekomstige verbouwings-, renovatie- of sloopwerken waarbij deze verborgen zones worden geopend, dient steeds rekening gehouden te worden met de mogelijkheid dat er alsnog asbesthoudende materialen aangetroffen kunnen worden. In dat geval is aanvullend onderzoek aangewezen alvorens de werkzaamheden verder te zetten.

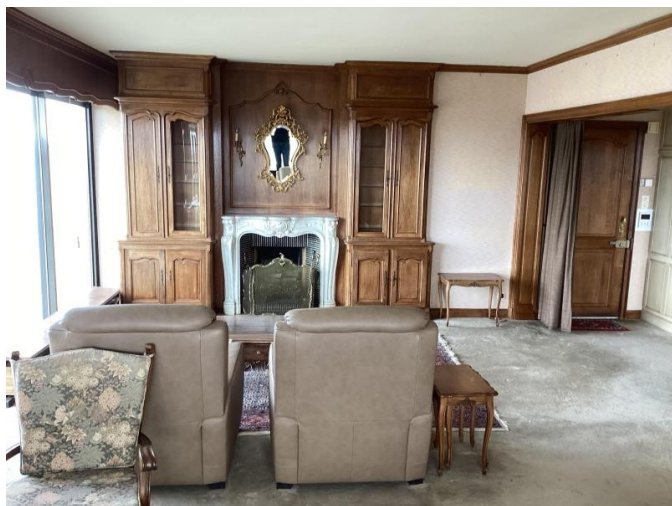
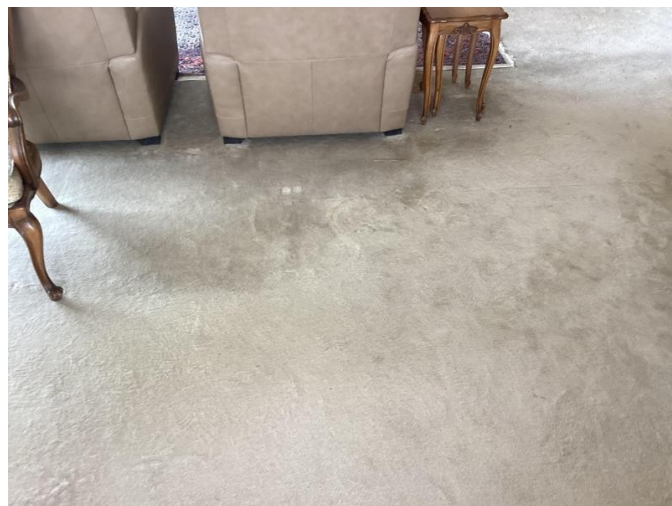
Tijdens de asbestinventarisatie zijn bepaalde vloeren niet volledig te onderzoeken geweest wegens aanwezige vloerbekleding. Hierdoor kan niet worden vastgesteld welke materialen zich eronder bevinden en of er mogelijk asbesthoudende toepassingen aanwezig zijn, zoals onderliggende vloerbekledingen of lijmlagen.

Bij toekomstige werken waarbij de bestaande vloerbekleding wordt verwijderd, dient rekening gehouden te worden met de mogelijkheid dat er alsnog asbesthoudende materialen worden aangetroffen. In dat geval is aanvullend onderzoek aangewezen alvorens de werkzaamheden verder te zetten.

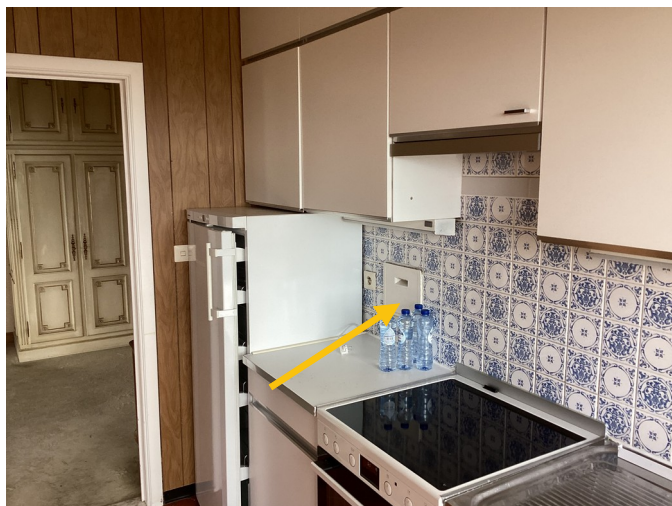
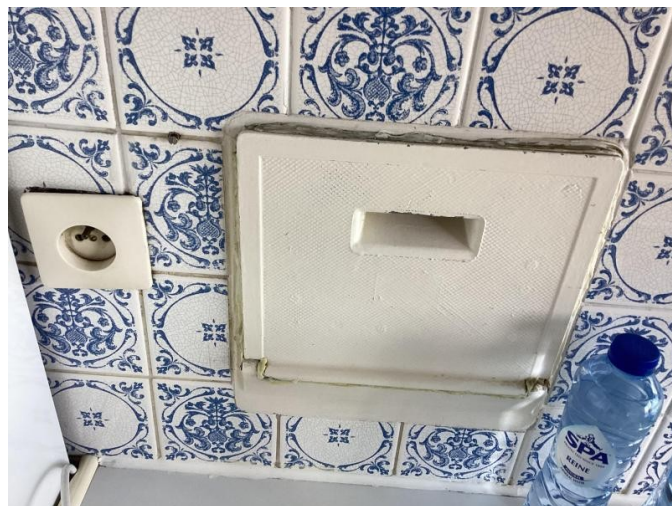
Het luikje is dicht gemaakt siliconen waardoor ik niet kan zien wat hierachter zit. Hou er rekening mee dat er eventueel verdachte materialen kunnen achter zitten die nu niet zichtbaar zijn.

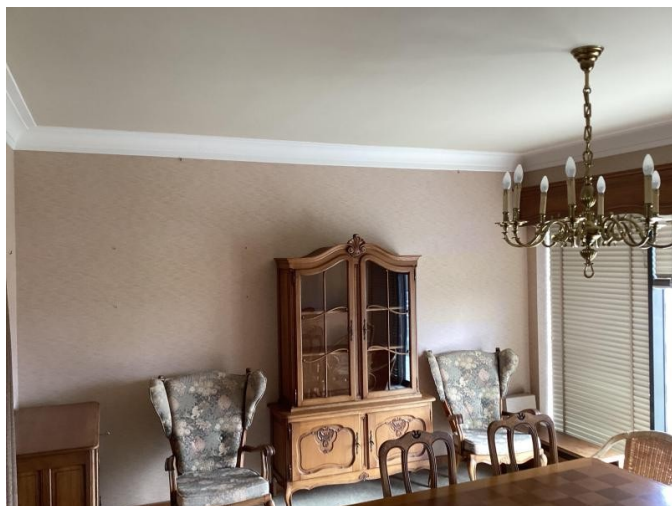
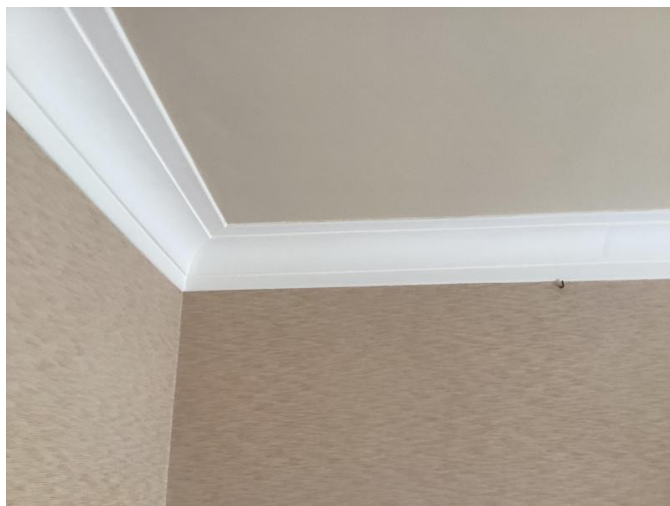
## Fiche 7: Molures

Geen asbest

| # | Type | Referentie | Resultaat |
|---|---|---|---|
| 7.1 | Puntmonster | 57784/03 | Geen asbest |

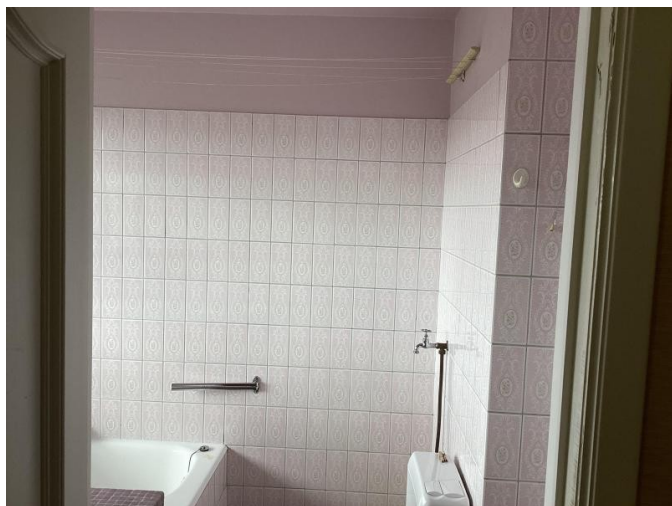
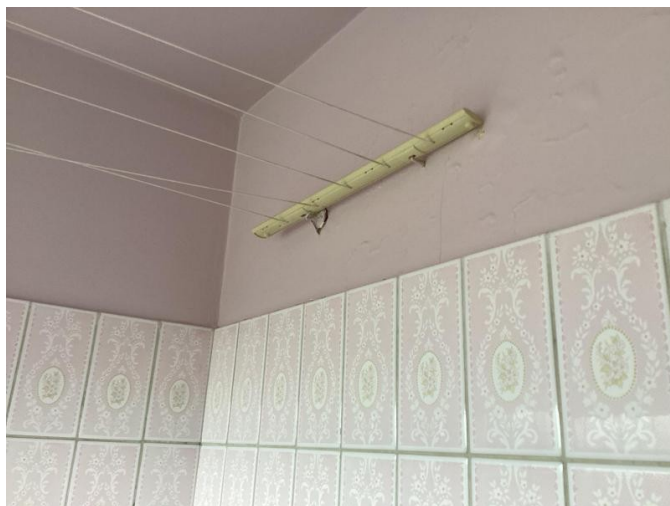
## Fiche 8: Pleisterwerk muren

Geen asbest

| # | Type | Referentie | Resultaat |
|---|---|---|---|
| 8.1 | Mengmonster | 57784/01 | Geen asbest |

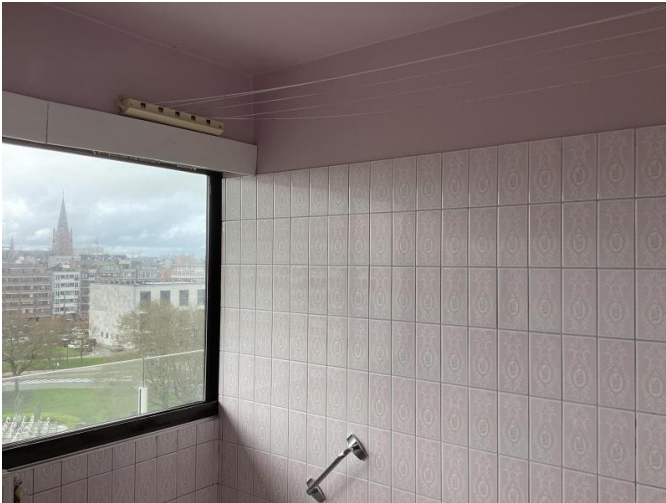
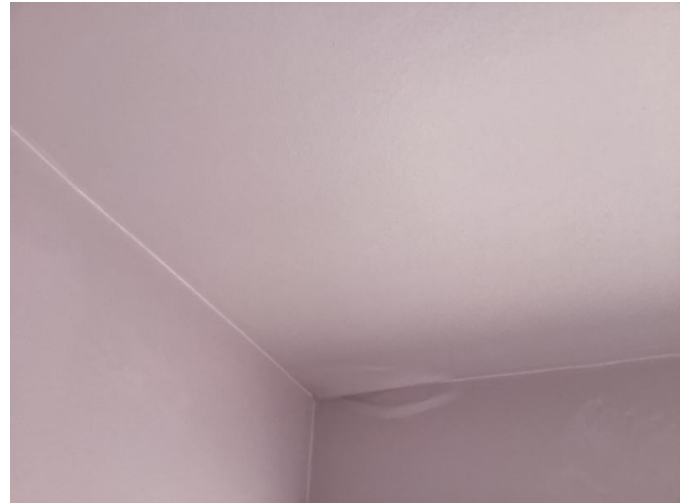
## Fiche 9: Pleisterwerk plafonds

Geen asbest

| # | Type | Referentie | Resultaat |
|---|---|---|---|
| 9.1 | Mengmonster | 57784/02 | Geen asbest |

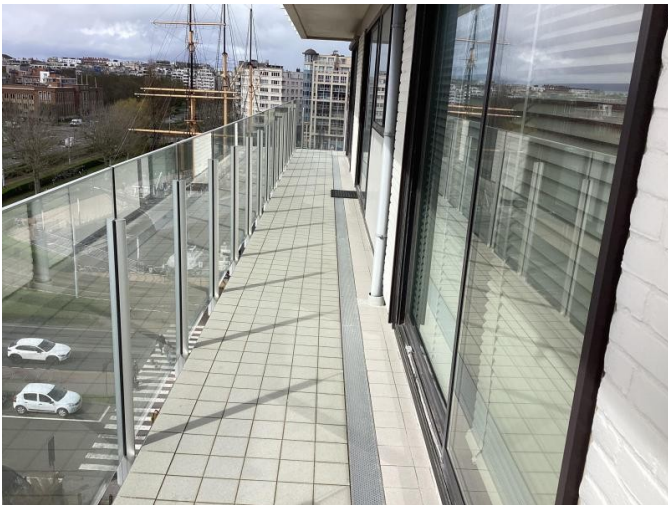
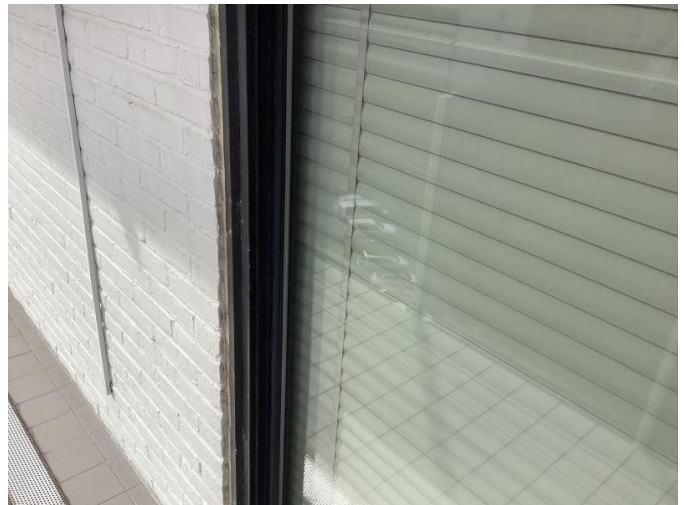
### Fiche 10: Afwerkingsmateriaal schrijnwerk

| Beschrijving | Notitie | Terug te vinden op plannen |
|---|---|---|
| Fiche 10: Afwerkingsmateriaal schrijnwerk | Deze bestaat uit siliconen | - |
