Asbestinventarisatetest

Oostendse Baan 144, 8470 Gistel

Attestnummer : 20250120-000057.000

Uitgegeven op : 20.01.2025

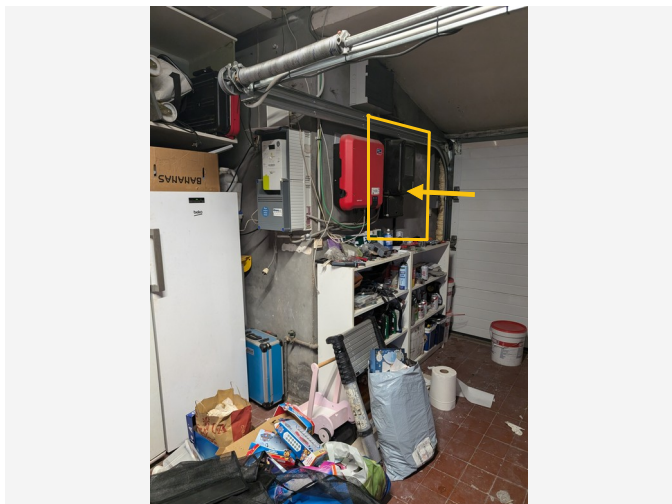
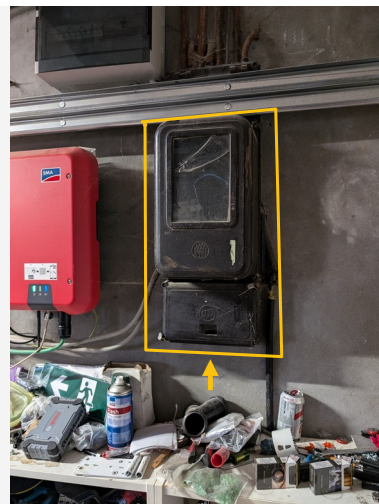
Het asbestmateriaal valt onder de mijlpaal van 2040.

Eindbeoordeling materiaalrisico	Laag materiaalrisico en/of verlaagde kans op vezelvrijgave
---------------------------------	--

Beschrijving	Bakeliet tellerkast WVEM (Vynckier)
Omgeving	Binnen
Primaire drager	Communicatie en elektrische infrastructuur en uitrusting
Asbestmateriaal	Plaat, paneel, tablet - Type Bakeliet
Bindmiddel van asbestmateriaal	Kunststof of -hars
Gebondenheid op basis van bindmiddel	Hecht
Hoeveelheid (oppervlakte - dikte - aantal)	<ul style="list-style-type: none"> • 0,70 m² - 0,50 cm - 1 stuk
Totaal volume	0,004 m ³
Eenvoudig bereikbaar	Ja
Bevestigingswijze	<ul style="list-style-type: none"> • Geschroefd
Identificatiemethode	Vaststelling zonder monsternamen
Destructieve handeling voor identificatie	Nee
Opmerking	<p>Deze oppervlakte werd niet gemeten, maar geschat op basis van een benadering van de aanwezige tellerkast. Deze schatting mag niet worden gebruikt als maatstaf voor heffingen. Als deskundigen hebben wij vastgesteld dat het materiaal daadwerkelijk bakeliet betreft en geen harde pvc. Bakeliet wordt door ons beschouwd als een asbestverdachte toepassing, aangezien het in veel gevallen asbesthoudend is. We hebben geen staalname uitgevoerd om de functionaliteit van de tellerkast niet in gevaar te brengen. Daarnaast is staalname verboden, aangezien de tellerkast eigendom is van de nutsvoorzieningsmaatschappij.</p>

- Zorg voor een veilig beheer. Vermijd het beschadigen van het asbestmateriaal. Controleer de toestand jaarlijks op wijzigingen.
- Voer bijkomende staalname(s) uit.

- Eenvoudige handelingen: mag via doe-het-zelf of door werknemer(s) met opleidingsattest eenvoudige handelingen
Deze toepassing mag volgens de huidige wetgeving worden verwijderd via eenvoudige handelingen. Aangezien deze toepassing echter eigendom is van de nutsvoorzieningsmaatschappij, mag deze uitsluitend worden verwijderd door hen of door een door hen aangestelde onderaannemer die beschikt over de nodige attesten en opleidingen. Daarom wordt hier verwezen naar de methode van een erkende verwijderaar, maar in feite dient dit via de nutsvoorzieningsmaatschappij te verlopen.

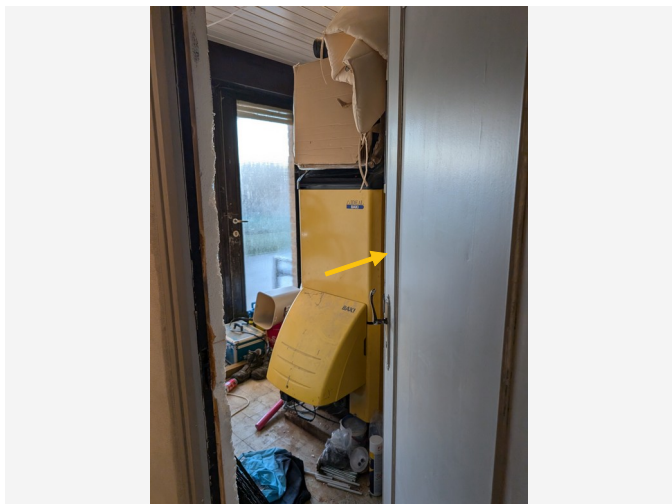
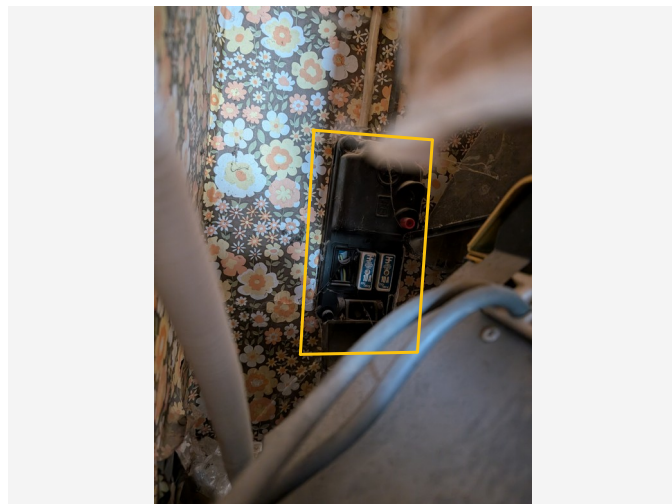
Het asbestmateriaal valt onder de mijlpaal van 2040.

Eindbeoordeling materiaalrisico	Zeer laag materiaalrisico en/of zeer lage kans op vezelvrijgave
---------------------------------	---

Beschrijving	Bakeliet schakeldoos stookolieketel
Omgeving	Binnen
Primaire drager	Binnenwand
Asbestmateriaal	Plaat, paneel, tablet - Type Bakeliet
Bindmiddel van asbestmateriaal	Kunststof of -hars
Gebondenheid op basis van bindmiddel	Hecht
Hoeveelheid (oppervlakte - dikte - aantal)	• 0,25 m ² - 0,50 cm - 1 stuk
Totaal volume	0,001 m ³
Eenvoudig bereikbaar	Ja
Bevestigingswijze	• Geschroefd
Identificatiemethode	Vaststelling zonder monstername
Destructieve handeling voor identificatie	Nee
Opmerking	Deze oppervlakte werd niet gemeten, maar geschat op basis van een benadering van de aanwezige tellerkast. Deze schatting mag niet worden gebruikt als maatstaf voor heffingen. Als deskundigen hebben wij vastgesteld dat het materiaal daadwerkelijk bakeliet betreft en geen harde pvc. Bakeliet wordt door ons beschouwd als een asbestverdachte toepassing, aangezien het in veel gevallen asbesthoudend is. We hebben geen staalname uitgevoerd om de functionaliteit van de tellerkast niet in gevaar te brengen.

- Zorg voor een veilig beheer. Vermijd het beschadigen van het asbestmateriaal. Controleer de toestand jaarlijks op wijzigingen.

- Eenvoudige handelingen: mag via doe-het-zelf of door werknemer(s) met opleidingsattest eenvoudige handelingen
Deze toepassing mag volgens de huidige wetgeving worden verwijderd via eenvoudige handelingen.
In binnenruimtes mag u alleen hechtgebonden asbest verwijderen wat niet beschadigd is.
Dat betekent dat het materiaal volledig intact is en er geen vrije asbestvezels zichtbaar zijn.
Opgelet: ook tijdens het verwijderen moet het asbest intact blijven.
Enkel een bevoegd persoon kan veilig aan elektriciteitsinstallaties werken !

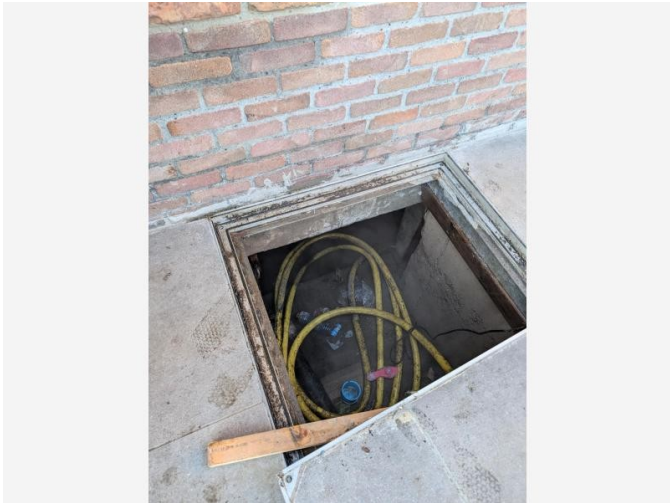
Permanente beperking

Reden: Het onderzoek kan niet uitgevoerd worden binnen de bepalingen van de Welzijnswet

Uitleg van de asbestdeskundige: De hoogte van deze kelder is minder dan 1.5 m.

Op zicht werden veel vernieuwde materialen zichtbaar maar een complete inspectie is niet mogelijk

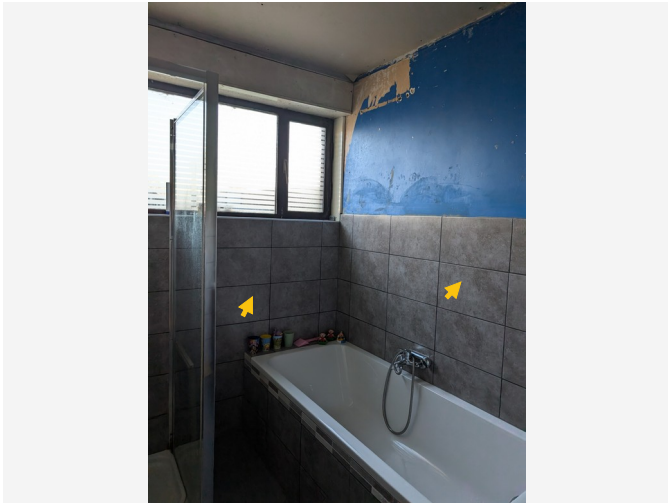
Achter de muurbetegelingen van (bij)keuken en badkamers kunnen asbesthoudende cement of lijm gebruikt zijn.

Ook kan de draagmuur gecontamineerd zijn door oudere lijmresten.

Neem voorzorgen bij werkzaamheden waarbij deze tegels worden losgebroken.

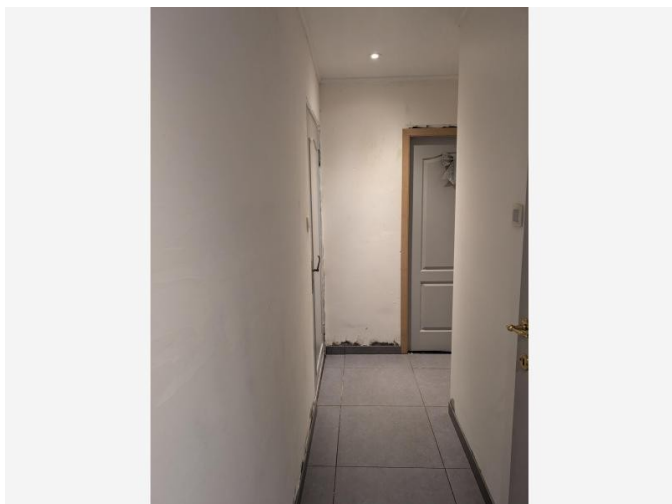
Grote delen van de woning zijn afgewerkt met gyproc wanden. Dit belet inderzoek van achterliggende delen. Bij invasieve werken dienen deze delen eerst bijkomend te worden onderzocht op aanwezigheid van asbesttoepassingen.

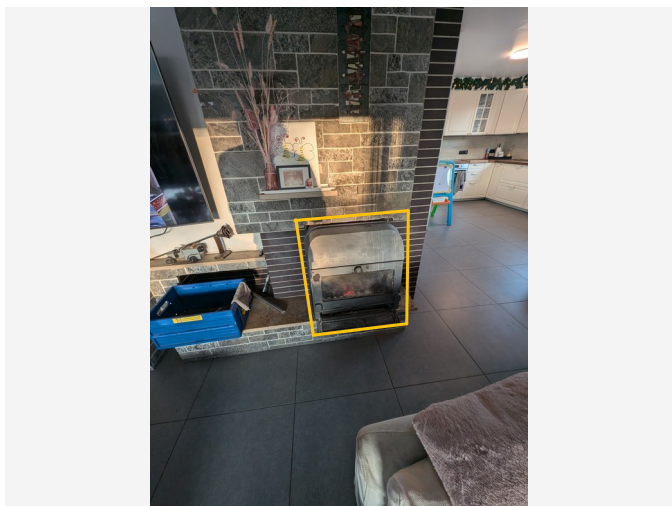
Kachels kunnen naast touw in de deur ook inwendig of in de rookgaskanalen asbesthoudende componenten bevatten.

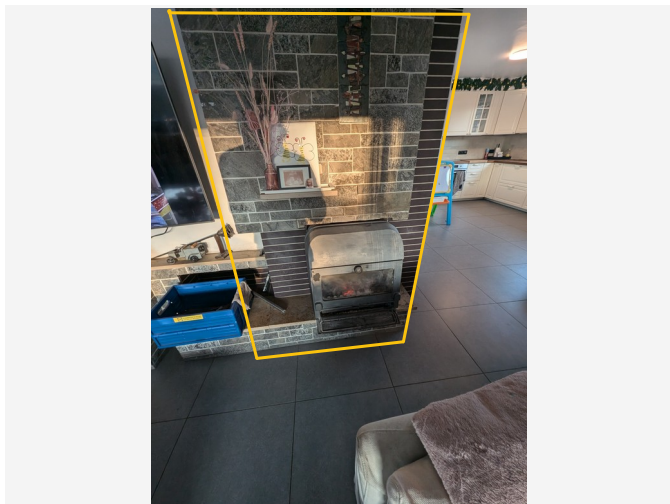
Een schoorsteenmantel kan aan de binnenzijde evenals in de rookgaskanalen asbesttoepassingen bevatten.

Neem voorzorgen door bijkomend onderzoek bij eventuele afbraakwerken.

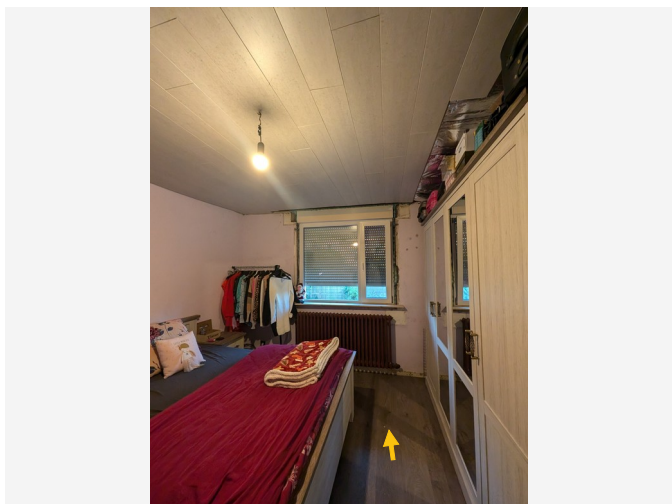
Onder de laminaatvloer kunnen oudere lagen van asbesthoudende toepassingen liggen.

Ook de chape kan gecontamineerd zijn door oude lijmresten.

Neem voorzorgen door bijkomende onderzoeken bij werkzaamheden.

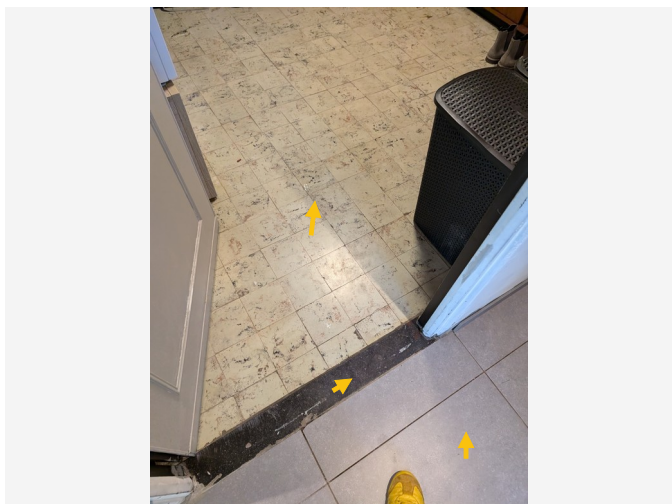
Onder de tegelvloeren kunnen oudere asbesthoudende lijmlagen liggen.

Ook de chape kan gecontamineerd zijn door oude lijmresten.

Neem voorzorgen ; door bijkomend onderzoek,

bij werkzaamheden waarbij tegels worden uitgebroken.

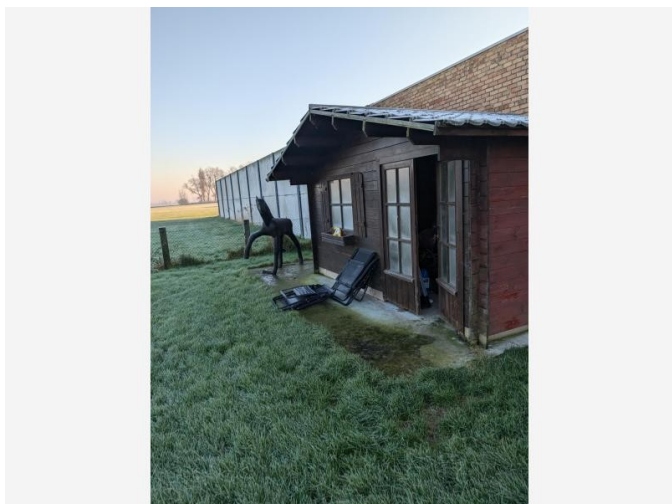
Het tuinhuis bevat geen zichtbare asbestverdachte materialen.

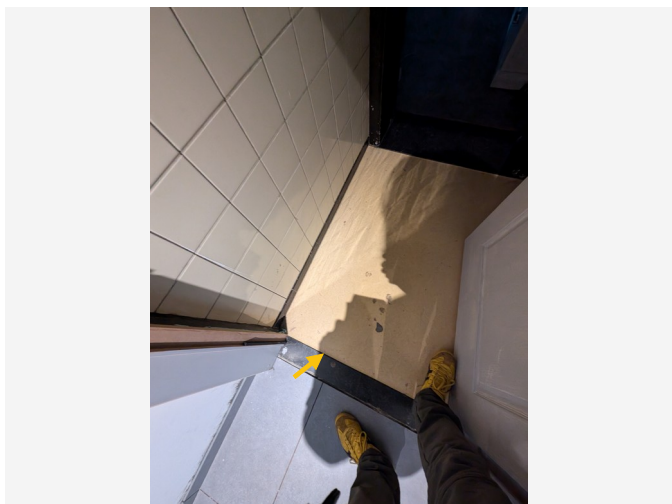
Tijdens de inspectie van het vloerzeil heb ik, op basis van mijn ervaring, kunnen vaststellen dat het vloerzeil niet asbesthoudend of asbestverdacht is.

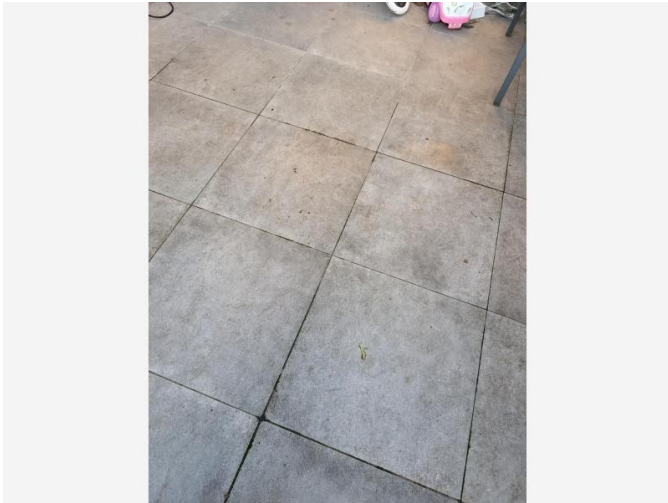
Buitenverhardingen kunnen onderliggende asbesttoepassingen verbergen. Voer bijkomend onderzoek uit bij uitbreekwerken.

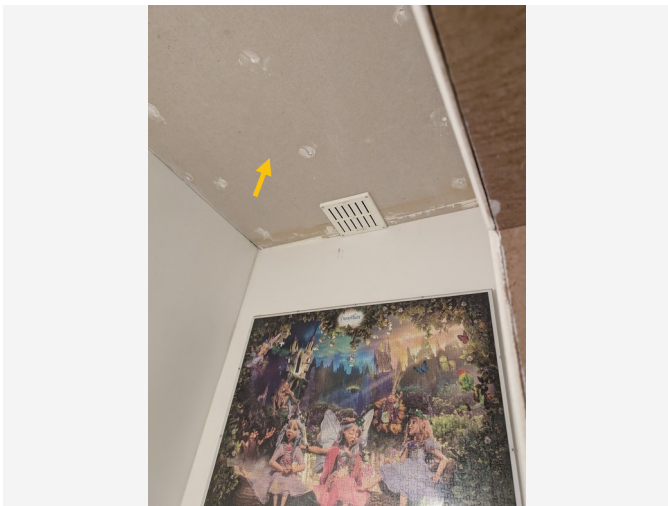
Boven valse wanden kunnen oudere asbesttoepassingen verborgen zitten.

Bij afbraakwerken kan men dus blootgesteld worden aan asbest.

Neem voorzorgen door bijkomend onderzoek voorafgaand aan invasieve werken.

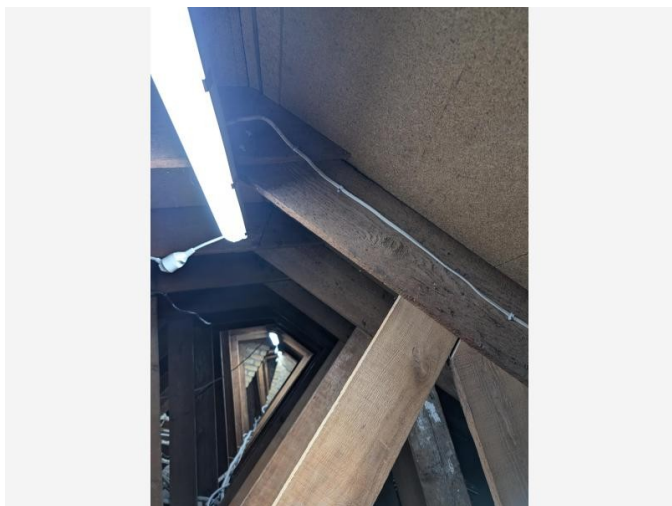
Het dak is een metalen beplating die rust op een houten onderdak wat niet asbest verdacht is.

Het zolderdak is op de volle lengte en een breedte van 3 a 4 meter inspecteerbaar.

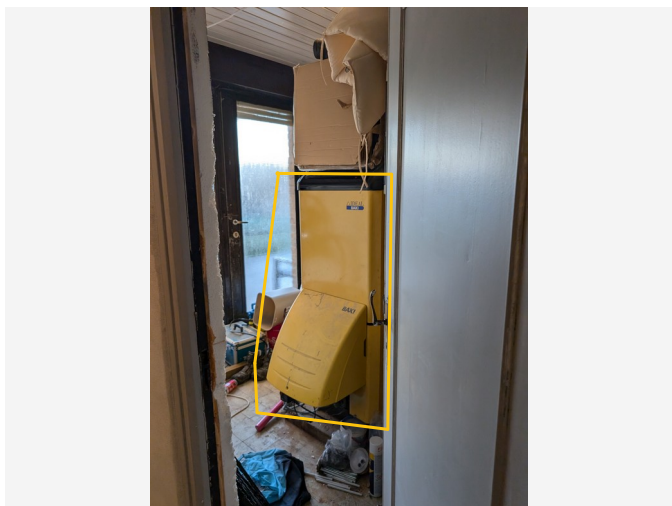
Tijdens onze inspectie hebben we geen bouwjaar kunnen achterhalen van de stookketel. Het uiterlijk van het toestel doet vermoeden dat het in gebruik is genomen voor 2001 en mogelijk tot een risicobouwjaar behoort, wat inhoudt dat er eventueel asbestverdachte toepassingen in aanwezig kunnen zijn. Het is daarom van groot belang om de techniek hier van op de hoogte te stellen bij werkzaamheden en, indien nodig, een asbestdeskundige in te schakelen die kan meedenken over de mogelijke aanwezigheid van asbestverdachte toepassingen tijdens de werkzaamheden aan het toestel. Wij als deskundigen mogen geen toestellen demonteren om verdachte toepassingen op te sporen.

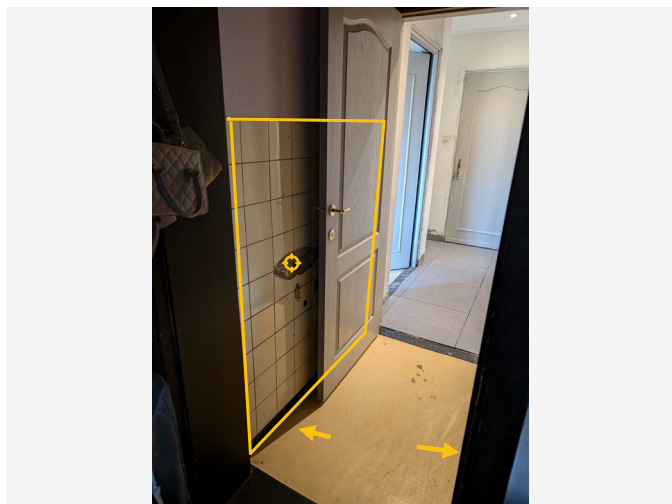
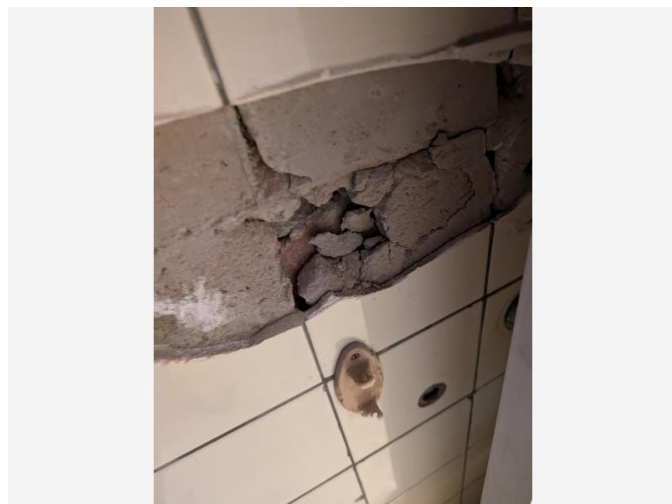
Geen asbest

#	Type	Referentie	Resultaat
16.1	Puntmonster	6025001-03	Geen asbest

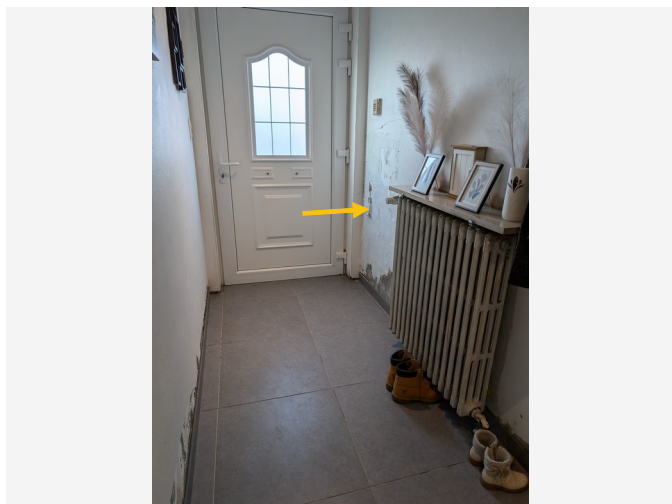
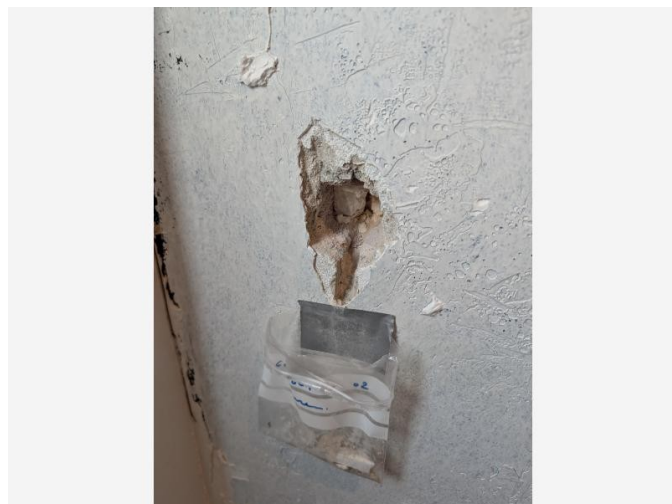
Geen asbest

#	Type	Referentie	Resultaat
17.1	Mengmonster	6025001-02	Geen asbest

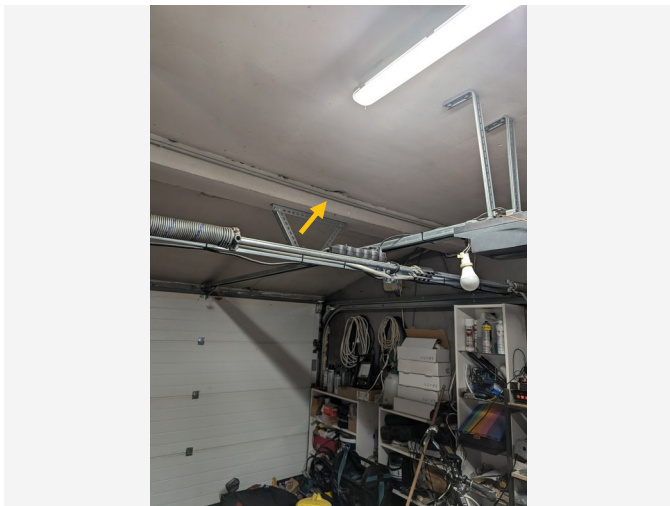
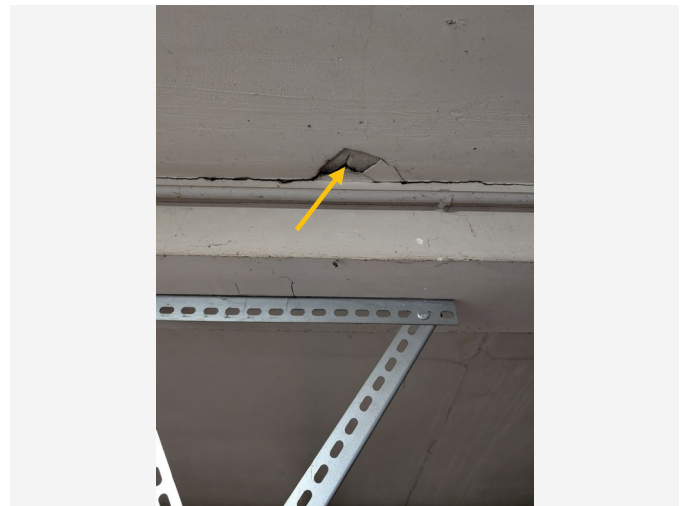
Fiche 18: Pleisterwerk plafonds

Geen asbest

#	Type	Referentie	Resultaat
18.1	Mengmonster	6025001-01	Geen asbest
