Asbestinventarisatetest

Generaal Merchierstraat 15, 9700 Oudenaarde

Attestnummer : 20250410-000054.000

Uitgegeven op : 10.04.2025

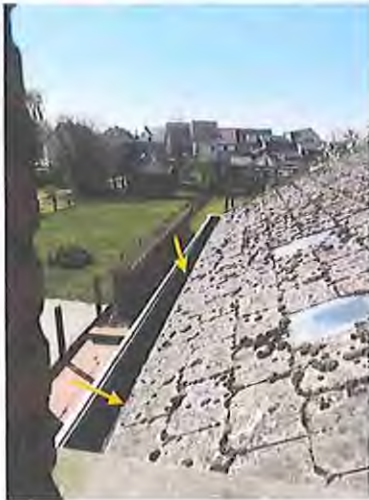
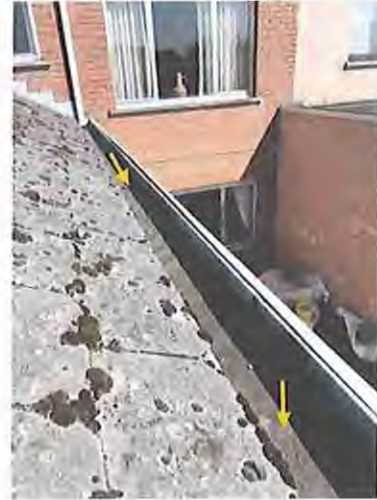
Fiche 1: Gecontamineerd slib in dakgoot

Asbestmateriaal – afvalstof

Dringend verwijderen

- Eenvoudige handelingen: mag via doe-het-zelf of door werknemer(s) met opleidingsattest eenvoudige handelingen
Mogelijke contaminatie van het sediment in de dakgoot met asbestvezels afkomstig van de asbesthoudende golfplaten vormen een risico bij uitkuisen van de dakgoot. Het gecontamineerde slib/sediment dubbel verpakt afvoeren naar een vergunde stortplaats (volg de instructies op <https://ovam.vlaanderen.be/asbestafval-afvoeren> voor het vinden van een geregistreerde asbestinzamelaar). Gebruik gepaste persoonlijke beschermingsmiddelen; minimaal FFP3 mondkapje en indien nodig Tyvec overall (minimaal Cat III type 5/6) en wegwerp handschoenen.

- Verwijder het asbestafval.

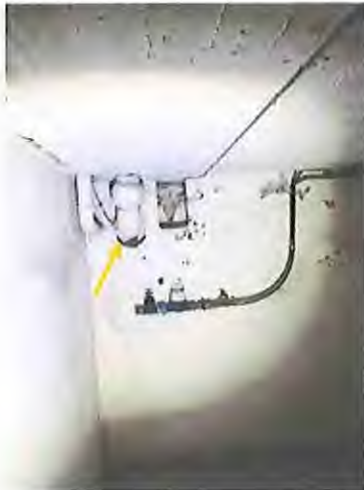
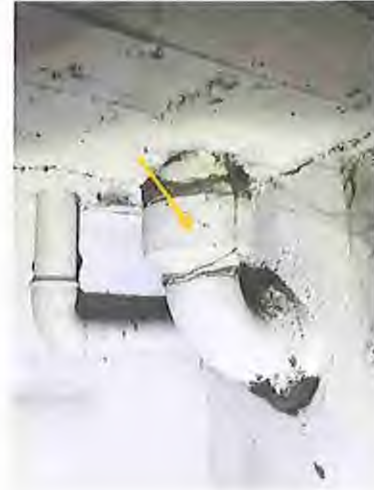
Fiche 2: Cementbuis door muur afvoer

verwijderen

Eindbeoordeling materiaalisico	Verhoogd materiaalisico en/of verhoogde kans op vezelvrijgave
Opmerking

Gebondenheid	Categorie 1: hechtgebonden in oorsprong
Asbestsoort (vezeltype)	Crocidoliet aanwezig
Asbestconcentratie	Laag (< 50%)
Afschermingsgraad van het gehele materiaal	Geheel of deels (ook) vrij aan de binnenlucht
Toestand van het materiaal	Licht beschadigd, licht verweerd. Intact calciumsilicaatmateriaal of categorie III 'gebondenheid'

- Zorg voor een veilig beheer. Vermijd het beschadigen van het asbestmateriaal. Controleer de toestand jaarlijks op wijzigingen.

- Eenvoudige handelingen: mag via doe-het-zelf of door werknemer(s) met opleidingsattest eenvoudige handelingen
De buis in 1 stuk verwijderen zonder te breken of beschadigen door het cementwerk errond voorzichtig los te kappen zonder de buis zelf te beschadigen. Zorg voor gepaste persoonlijke beschermingsmiddelen: minimaal FFP3 mondkap, en Tyvec overall (minimaal Cat III type 5/6) en handschoenen volgens risico-evaluatie. Algemene toelichtingen over verwijderen van asbest kan u terugvinden achteraan dit asbestattest en op www.asbestinfo.be.

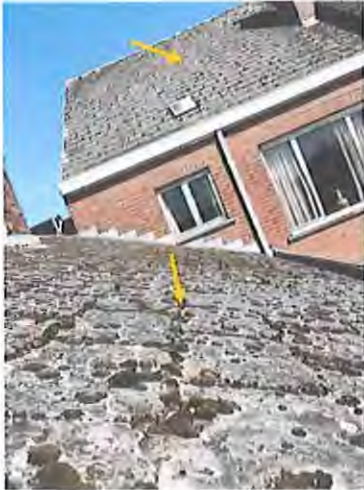
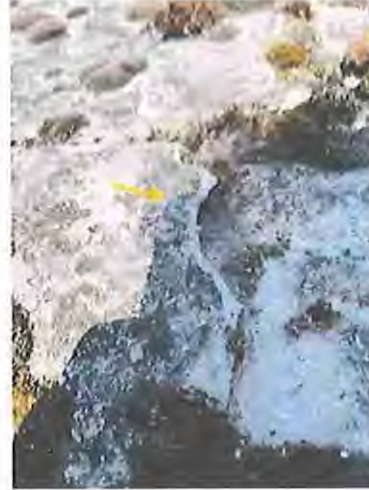
Verwijderen

Verhoogd materiaalrisico en/of verhoogde kans op vezelvrijgave

Alleen chrysotiel

Matig beschadigd, matig verweerd

#	Type	Referentie	Resultaat
3.1	Puntmonster	A7 Leien dak	Chrysotiel

- Zorg voor een veilig beheer. Vermijd het beschadigen van het asbestmateriaal. Controleer de toestand jaarlijks op wijzigingen.
- Verwijder dit asbestmateriaal zo snel mogelijk. Volg de toestand goed op.
- Hemelwater dat afspoelt van asbestcement daken of gevels kan asbestdeeltjes bevatten. Gebruik het enkel voor gesloten circuits (bv. spoelen toiletten). Reinig na het vervangen van het dak of de gevel de dakgoten en regenwaterput of -ton om asbesthoudend sediment of slib te verwijderen

- Eenvoudige handelingen: mag via doe-het-zelf of door werknemer(s) met opleidingsattest eenvoudige handelingen
De leien een voor een afnemen zonder te breken of beschadigen. Vooraf eerst de leien fixeren. Als de leien stevig vernageld zitten, dan voorzichtig loswrikken zonder te beschadigen en/of eventueel verwijderen onder constante verneveling. Zorg voor gepaste persoonlijke beschermingsmiddelen: minimaal FFP3 mondkap, en Tyvec overall (minimaal Cat III type 5/6) en handschoenen volgens risico-evaluatie. Algemene toelichtingen over verwijderen van asbest kan u terugvinden achteraan dit asbestattest en op www.asbestinfo.be.

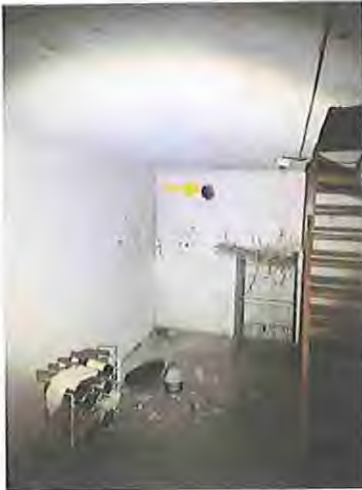
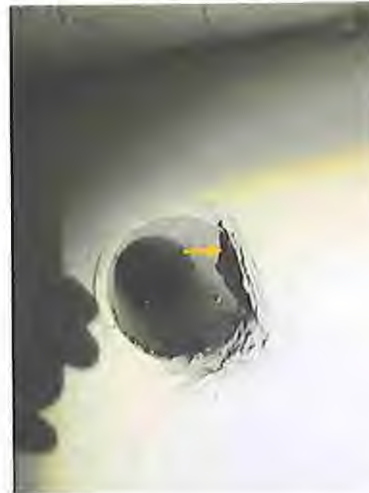
Fiche 4: Cementbuis door muur verluchting

Maatregelen nemen

Eindbeoordeling materiaalisico	Verhoogd materiaalisico en/of verhoogde kans op vezelvrijgave
Opmerking

Gebondenheid	Categorie 1: hechtgebonden in oorsprong
Asbestsoort (vezeltype)	Crocidoliet aanwezig
Asbestconcentratie	Laag (< 50%)
Afschermingsgraad van het gehele materiaal	Geheel of deels (ook) vrij aan binnenluchtstromen
Toestand van het materiaal	Licht beschadigd, licht verweerd. Intact calciumsilicaatmateriaal of categorie III 'gebondenheid'

#	Type	Referentie	Resultaat
4.1	Puntmonster	A3 cementbuis kelder	Crocidoliet, Chrysotiel

- Scherm in afwachting van verwijdering het asbestmateriaal af van luchtstromingen en verstoring: bijvoorbeeld door het te verpakken, te fixeren, af te dekken, signalisatie - afbakening aan te brengen, ...
- Zorg voor een veilig beheer en verwijder dit asbestmateriaal wanneer het bij werken eenvoudig bereikbaar wordt. Controleer de toestand jaarlijks op wijzigingen.

- Hermetische zone (erkend asbestverwijderaars)
De cementbuis zit gecementeerd in de fundering, waardoor de verwijdering niet meer zo eenvoudig is zonder de buis zelf te beschadigen. Bij renovatie of sloop wordt aangeraden om de buis in hermetische zone te laten verwijderen door een erkend verwijderaars. Opgelet: een hermetische zone-verwijdering mag enkel uitgevoerd worden door een erkend verwijderaars. De lijst met erkende verwijderaars is terug te vinden op de website van FOD WASO. Absoluut geen doe-het-zelf!

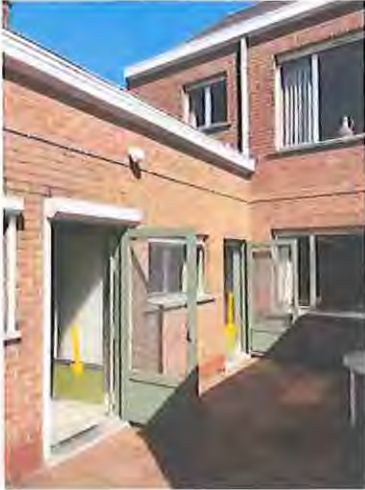
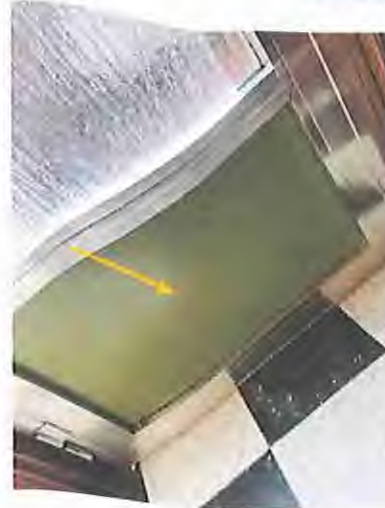
Fiche 5: Glasal-platen NIET BEMONSTERD

Eindbeoordeling materiaalrisico	Laag materiaalrisico en/of verlaagde kans op vezelvrijgave
---------------------------------	--

Gebondenheid	Categorie 1: hechtgebonden in oorsprong
Asbestsoort (vezeltype)	Crocidoliet aanwezig
Asbestconcentratie	Laag (< 50%)
Afschermingsgraad van het gehele materiaal	Geheel of deels (ook) vrij aan de binnenlucht
Toestand van het materiaal	Onbeschadigd, niet verweerd

- Zorg voor een veilig beheer. Vermijd het beschadigen van het asbestmateriaal. Controleer de toestand jaarlijks op wijzigingen.

- Eenvoudige handelingen: mag via doe-het-zelf of door werknemer(s) met opleidingsattest eenvoudige handelingen
De plaat in 1 stuk zonder te breken of beschadigen verwijderen uit het profiel indien mogelijk. Als de plaat moeilijk uit het profiel te halen is zonder te beschadigen, wordt het volledige profiel best in 1 stuk verwijderd als asbesthoudend materiaal. Zorg voor gepaste persoonlijke beschermingsmiddelen; minimaal FFP3 mondkap, en Tyvec overall (minimaal Cat III type 5/6) en handschoenen volgens risico-evaluatie. Algemene toelichtingen over verwijderen van asbest kan u terugvinden achteraan dit asbestattest en op www.asbestinfo.be.

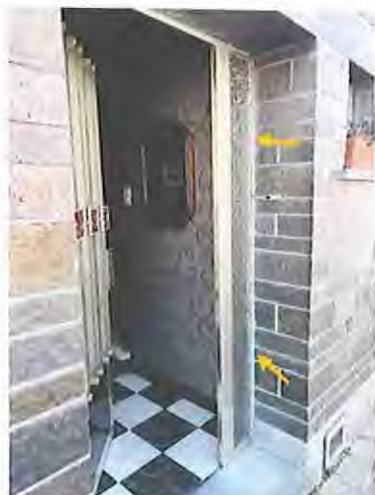
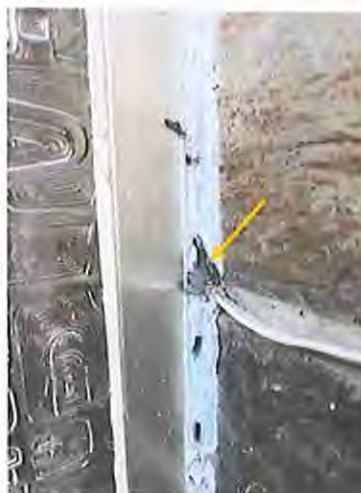
Fiche 6: Mastiek buitenkant muur/profiel

Eindbeoordeling materiaalisico	Laag materiaalisico en/of verlaagde kans op vezelvrijgave
Opmerking

Gebondenheid	Categorie 1: hechtgebonden in oorsprong
Asbestsoort (vezeltype)	Alleen chrysotiel
Asbestconcentratie	Laag (< 50%)
Afschermingsgraad van het gehele materiaal	Geheel of deels vrij aan de buitenlucht
Toestand van het materiaal	Licht beschadigd, licht verweerd. Intact calciumsilicaatmateriaal of categorie III 'gebondenheid'

#	Type	Referentie	Resultaat
6.1	Puntmonster	A5 mastiek profiel/steen	Chrysotiel

- Zorg voor een veilig beheer. Vermijd het beschadigen van het asbestmateriaal. Controleer de toestand jaarlijks op wijzigingen.

- Eenvoudige handelingen: mag via doe-het-zelf of door werknemer(s) met opleidingsattest eenvoudige handelingen
De mastiek kan na fixatie (en eventueel constante verneveling) losgeschraapt worden van de muur als eenvoudige handelingen. Er wordt geadviseerd om hiervoor een aannemer aan te stellen die zijn correcte verwijderingsmethodiek kan aantonen met negatieve luchtmetingen. Zorg voor gepaste persoonlijke beschermingsmiddelen: minimaal FFP3 mondkap, en Tyvec overall (minimaal Cat III type 5/6) en handschoenen volgens risico-evaluatie. Algemene toelichtingen over verwijderen van asbest kan u terugvinden achteraan dit asbestattest en op www.asbestinfo.be.

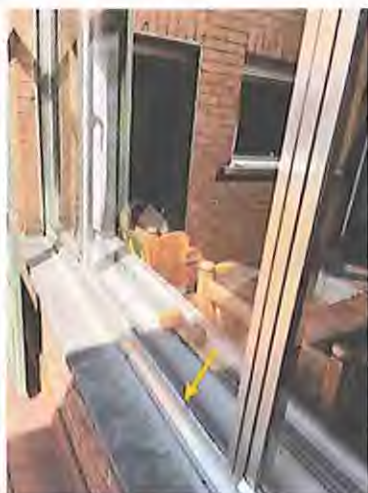
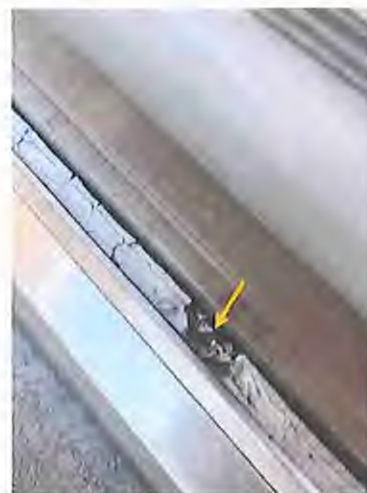
Fiche 7: Mastiek buitenkant glas/profiel

Eindbeoordeling materiaalrisico	Laag materiaalrisico en/of verlaagde kans op vezelvrijgave
Opmerking

Gebondenheid	Categorie 1: hechtgebonden in oorsprong
Asbestsoort (vezeltype)	Alleen chrysotiel
Asbestconcentratie	Laag (< 50%)
Afschermingsgraad van het gehele materiaal	Geheel of deels vrij aan de buitenlucht
Toestand van het materiaal	Licht beschadigd, licht verweerd. Intact calciumsilicaatmateriaal of categorie III 'gebondenheid'

#	Type	Referentie	Resultaat
7.1	Puntmonster	A4 mastiek glas/profiel	Chrysotiel

- Zorg voor een veilig beheer. Vermijd het beschadigen van het asbestmateriaal. Controleer de toestand jaarlijks op wijzigingen.
- Voer bijkomende staalname(s) uit.

- Eenvoudige handelingen: mag via doe-het-zelf of door werknemer(s) met opleidingsattest eenvoudige handelingen
De mastiek kan niet eenvoudig verwijderd worden van tussen het glas en profiel. Om de mastiek te verwijderen dienen de ramen integraal met kader en alles verwijderd te worden als asbesthoudend materiaal. Zorg voor gepaste persoonlijke beschermingsmiddelen: minimaal FFP3 mondkmasker en indien nodig Tyvec overall (minimaal Cat III type 5/6) en handschoenen.

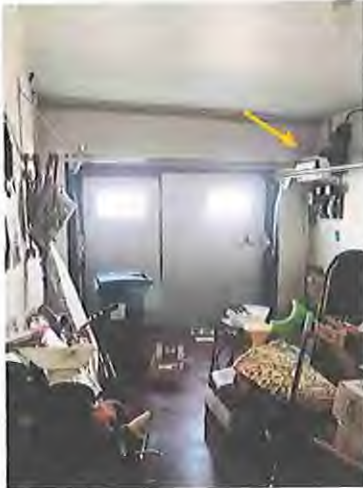
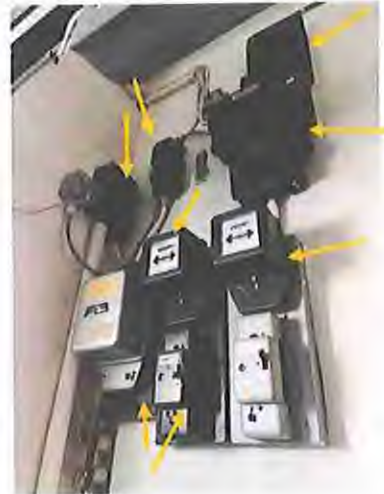
Fiche 8: Bakelieten toepassingen binnen

Laag materiaalrisico en/of verlaagde kans op vezelvrijgave

Crocidoliet aanwezig

Onbeschadigd, niet verweerd

- Zorg voor een veilig beheer. Vermijd het beschadigen van het asbestmateriaal. Controleer de toestand jaarlijks op wijzigingen.
- Voer bijkomende staalname(s) uit.

- Eenvoudige handelingen: mag via doe-het-zelf of door werknemer(s) met opleidingsattest eenvoudige handelingen
Voorzichtig losschroeven zonder te beschadigen en afvoeren als asbesthoudend afval. Zorg voor gepaste persoonlijke beschermingsmiddelen: minimaal FFP3 mondkap. Algemene toelichtingen over verwijderen van asbest kan u terugvinden achteraan dit asbestattest en op www.asbestinfo.be.

(Indien het een bakelieten analoge teller betreft, mag dit enkel verwijderd worden door de netbeheerder. Gelieve in dat geval de netbeheerder te contacteren.)

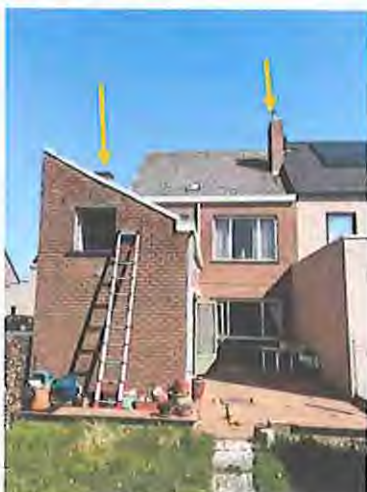
Fiche 9: Schoorsteen en schacht binnenkant niet inspecteerbaar

Reden: Er is geen volledige risicobeoordeling mogelijk

Uitleg van de asbestdeskundige: De gemetste schoorstenen op het dak en de bijhorende schachten kunnen niet onderzocht worden aan de binnenzijde vanwege hoogtebeperking hoger dan 3m50 vanaf een veilige ondergrond. Aan de buitenzijde werden geen asbestverdachte materialen vastgesteld, maar aan de binnenzijde kunnen geen vaststellingen gedaan worden binnen dit niet-destructief onderzoek.

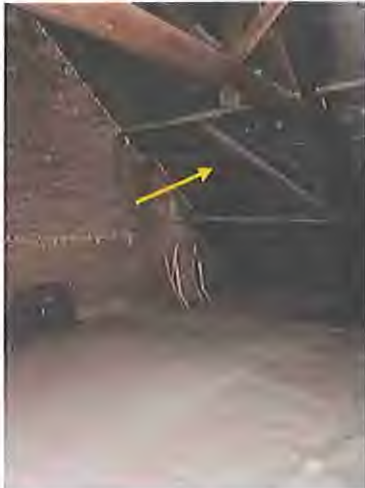
Reden: Het te onderzoeken materiaal situeert zich hoger dan 3,50 m te rekenen vanaf een veilige ondergrond

Uitleg van de asbestdeskundige: Het onderdak kon niet vastgesteld en/of geïnspecteerd worden. Aan de binnenzijde is het plafond afgewerkt met plaatmateriaal of een damp scherm dat niet zonder permanente beschadiging kan vrijgemaakt worden. Aan de buitenzijde is optillen van de dakbedekking niet mogelijk omdat de dakbedekking zich hoger dan 3m50 bevindt t.o.v. een veilige ondergrond of omdat de dakbedekking niet zonder beschadiging kan verplaatst worden.

Bij het standaard niet-destructief onderzoek wordt geen verborgen asbest geïnspecteerd waarvoor bedekkende materialen gedemonteerd, beschadigd of opengebrouwen moeten worden. Wenst de eigenaar ook ingesloten asbest te laten inspecteren dan kan hij de asbestdeskundige vrijwillig vragen om een aanvullend (destructief) onderzoek te doen, bijvoorbeeld voorafgaand aan werken of sloop.

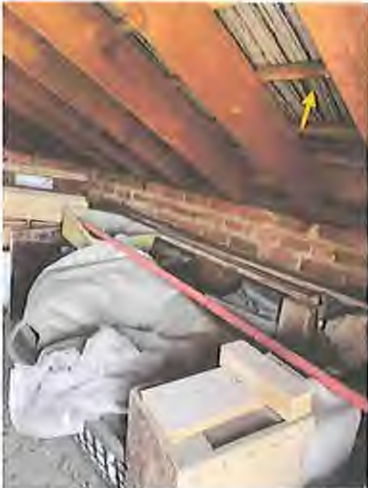
Fiche 11: Geen onderdak aanwezig bijgebouw

Er is geen onderdak aanwezig in het bijgebouw

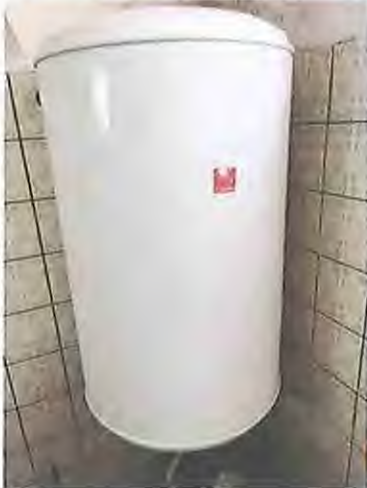
De boiler van het merk atlantic, bouwjaar onbekend, kon niet getraceerd worden in online databanken met technische informatie (IAD online) of bijhorende technische documentatie. Dit type ketel kan dus mogelijk asbesthoudende materialen (bvb. pakkingen, dichtingen, isolatie, platen,...) bevatten, maar dit kan niet waargenomen of vastgesteld worden binnen dit niet-destructief onderzoek.

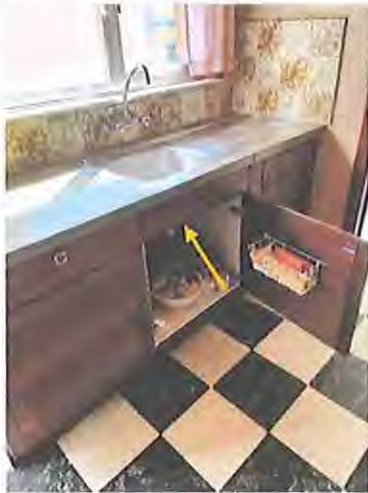
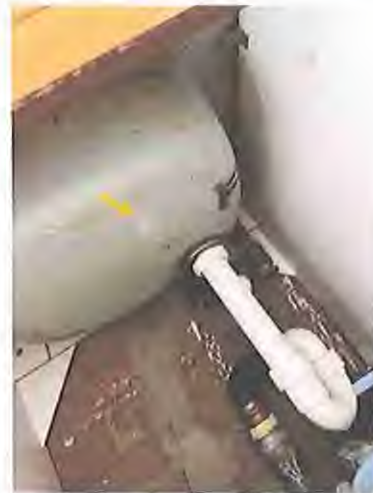
Fiche 13: Coatinglaag onder gootsteen

Geen asbest

#	Type	Referentie	Resultaat
13.1	Puntmonster	A6 coating spoelbak	Geen asbest

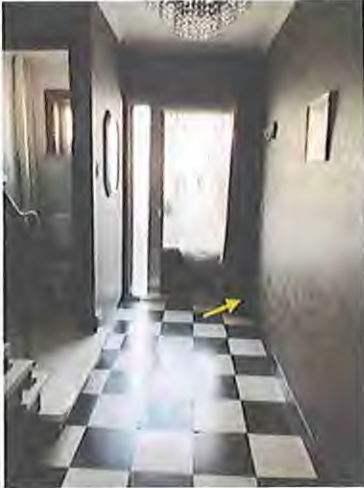
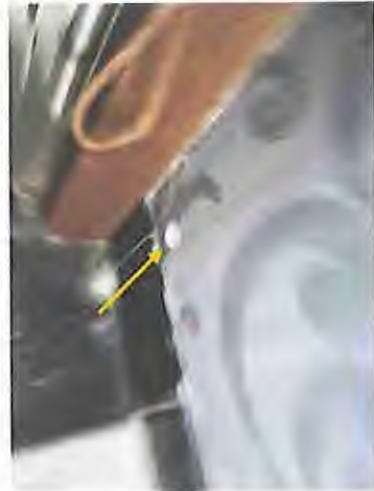
Fiche 14: Pleister muren

Geen asbest

#	Type	Referentie	Resultaat
14.1	Mengmonster	A1 pleister muren	Geen asbest

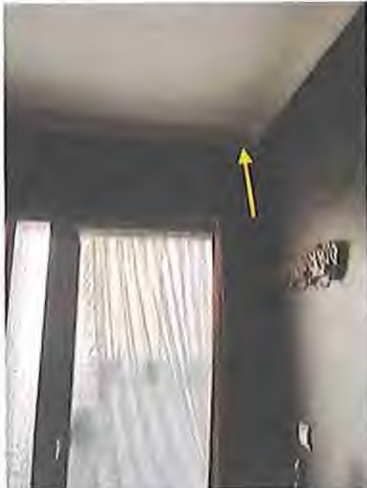
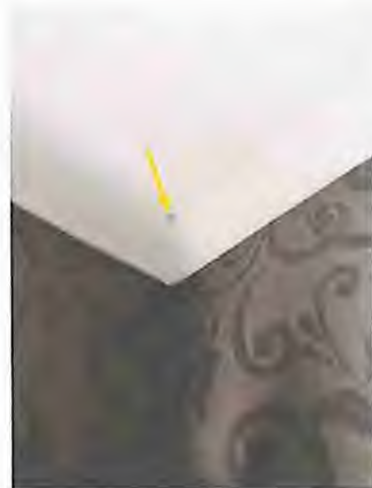
Fiche 15: Pleister plafonds

Geen asbest
