# Asbestinventarisatattest

Deinzestraat 68, 9700 Oudenaarde

Attestnummer : 20260716-000173.000

**Niet-asbestveilig**

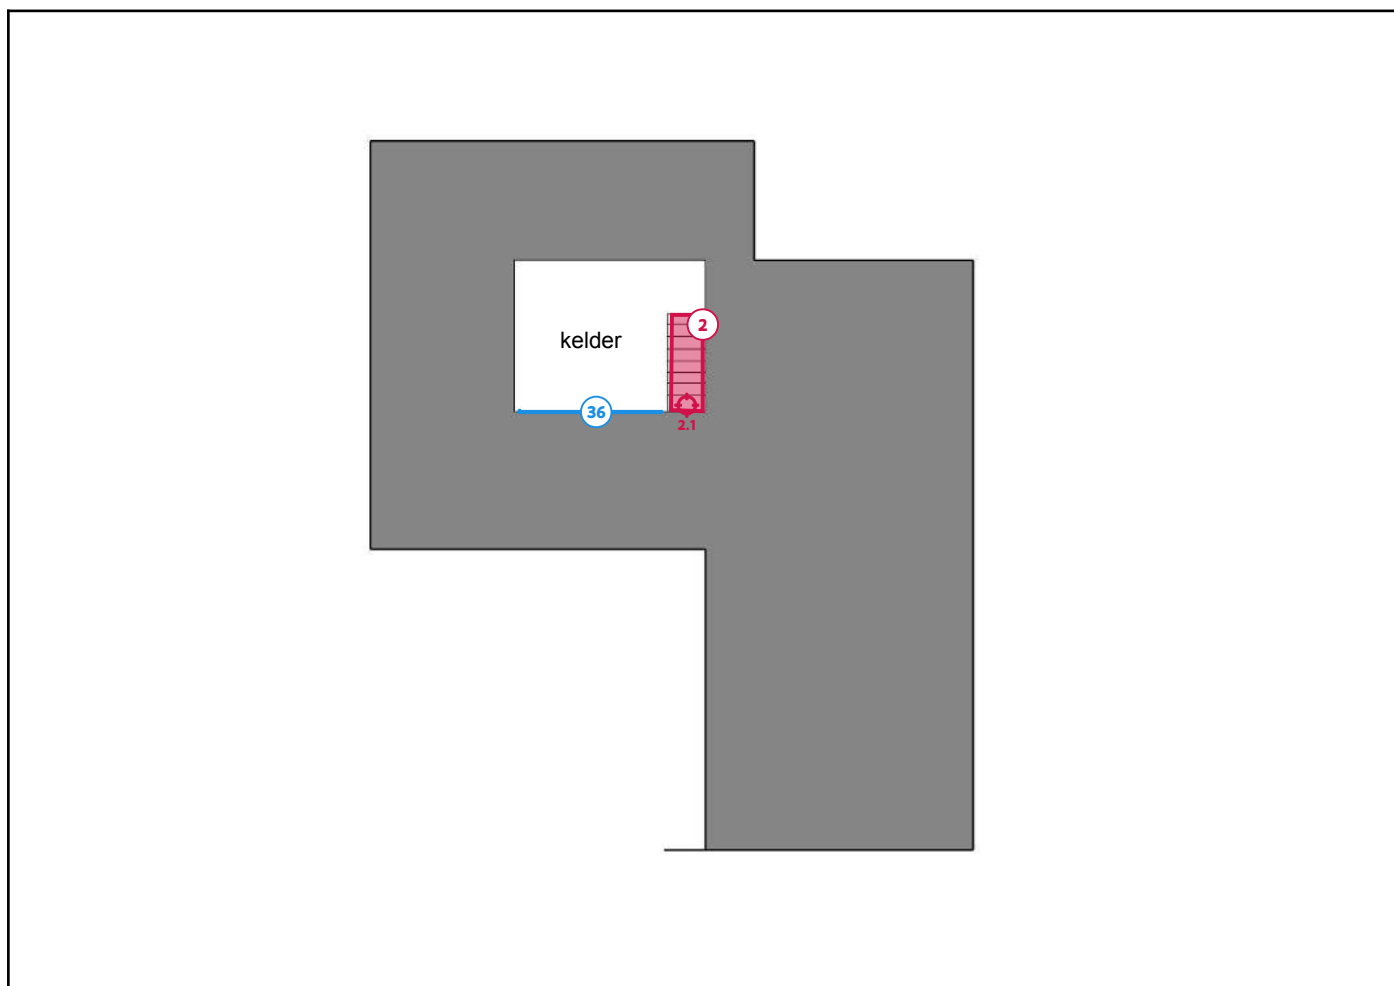
## Plan 1.3: Verdiep -1

| Beschrijving | Type | Actie |
|---|---|---|
| 2. VLOERZEIL HORIZONTAAL (kelder/kast/buiten) | Asbestmateriaal | Dringend verwijderen |

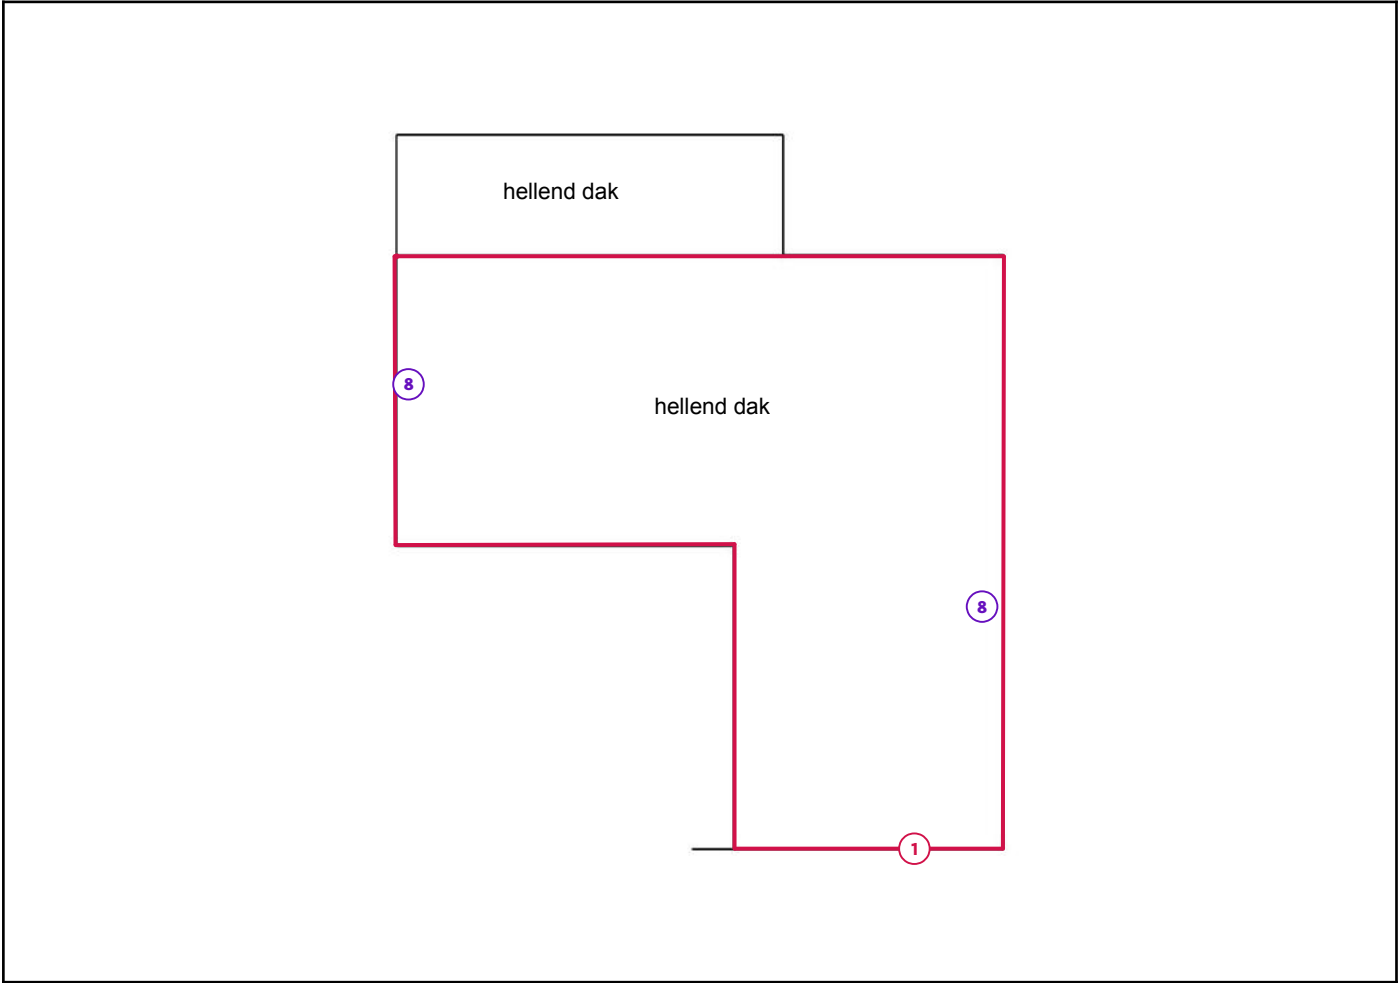
# Plan 1.14: Dakenplan

| Beschrijving | Type | Actie |
|---|---|---|
| 8. SCHOORSTEEN | Beperking | - |

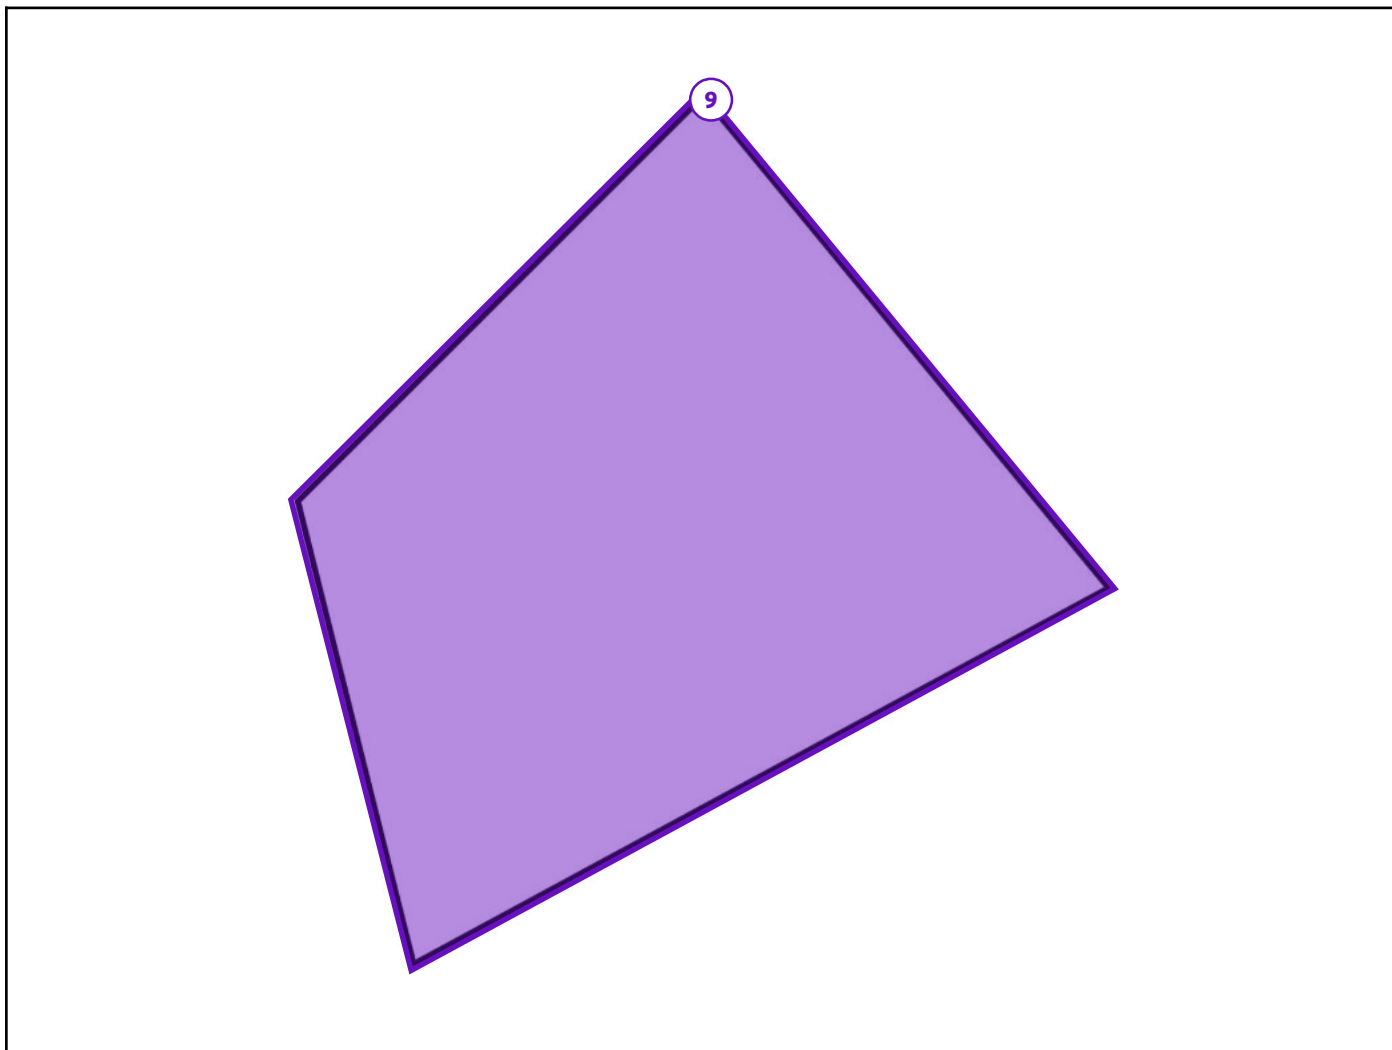
## Plan 4.1: Constructie

| Beschrijving | Type | Actie |
|---|---|---|
| 9. CONSTRUCTIE NIET BEREIKBAAR | Beperking | - |

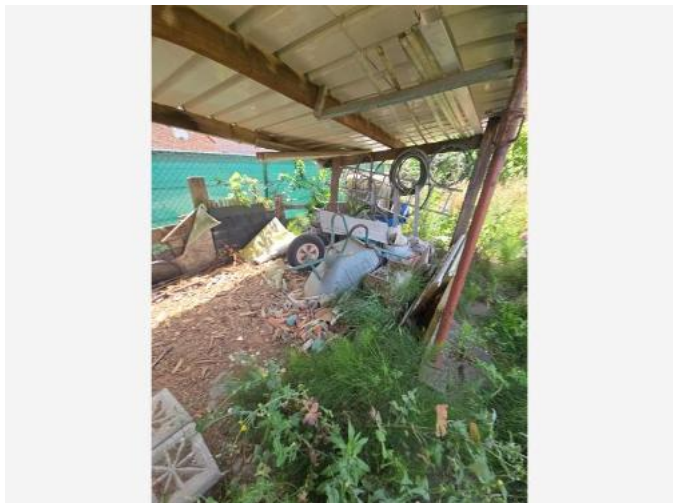
Overzichtsfoto

## Fiche 3: ASBESTVERDACHT AFVAL: VEZELCEMENTPLATEN

Asbestmateriaal - afvalstof

- Eenvoudige handelingen: mag via doe-het-zelf of door werknemer(s) met opleidingsattest eenvoudige handelingen  
Hechtgebonden asbest dient zorgvuldig en intact verwijderd te worden. Breken, beschadigen, zagen, boren, schuren of hogedrukreiniging is ten strengste verboden. Dit veroorzaakt vezelvrijgave en vormt een ernstig gezondheidsrisico. Tijdens de werken het materiaal steeds bevochtigen of fixeren.

Schade: Als het materiaal beschadigd raakt, moet de verdere verwijdering verplicht door een erkend asbestverwijderaar gebeuren.

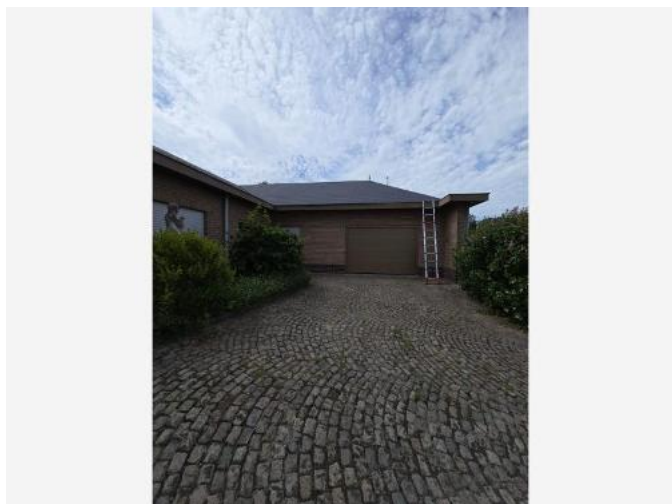
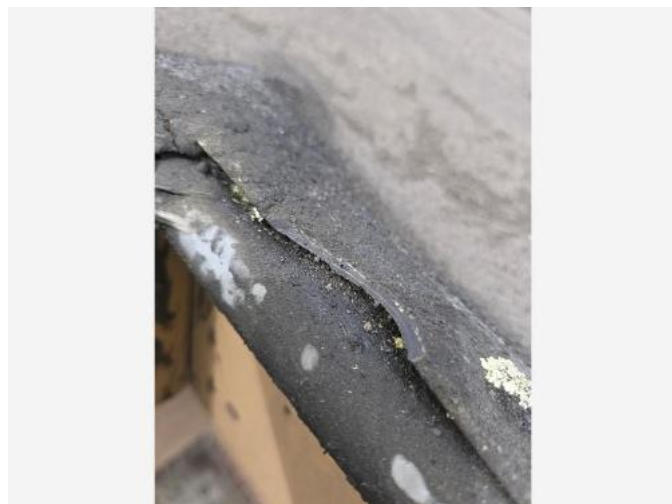
## Fiche 34: ROOFING (DAKGOOT)

Geen asbest
