# Asbestinventarisatetest

Houtstraat 96, 2960 Brecht

Attestnummer : 20260610-000310.000

Uitgegeven op : 10.06.2026

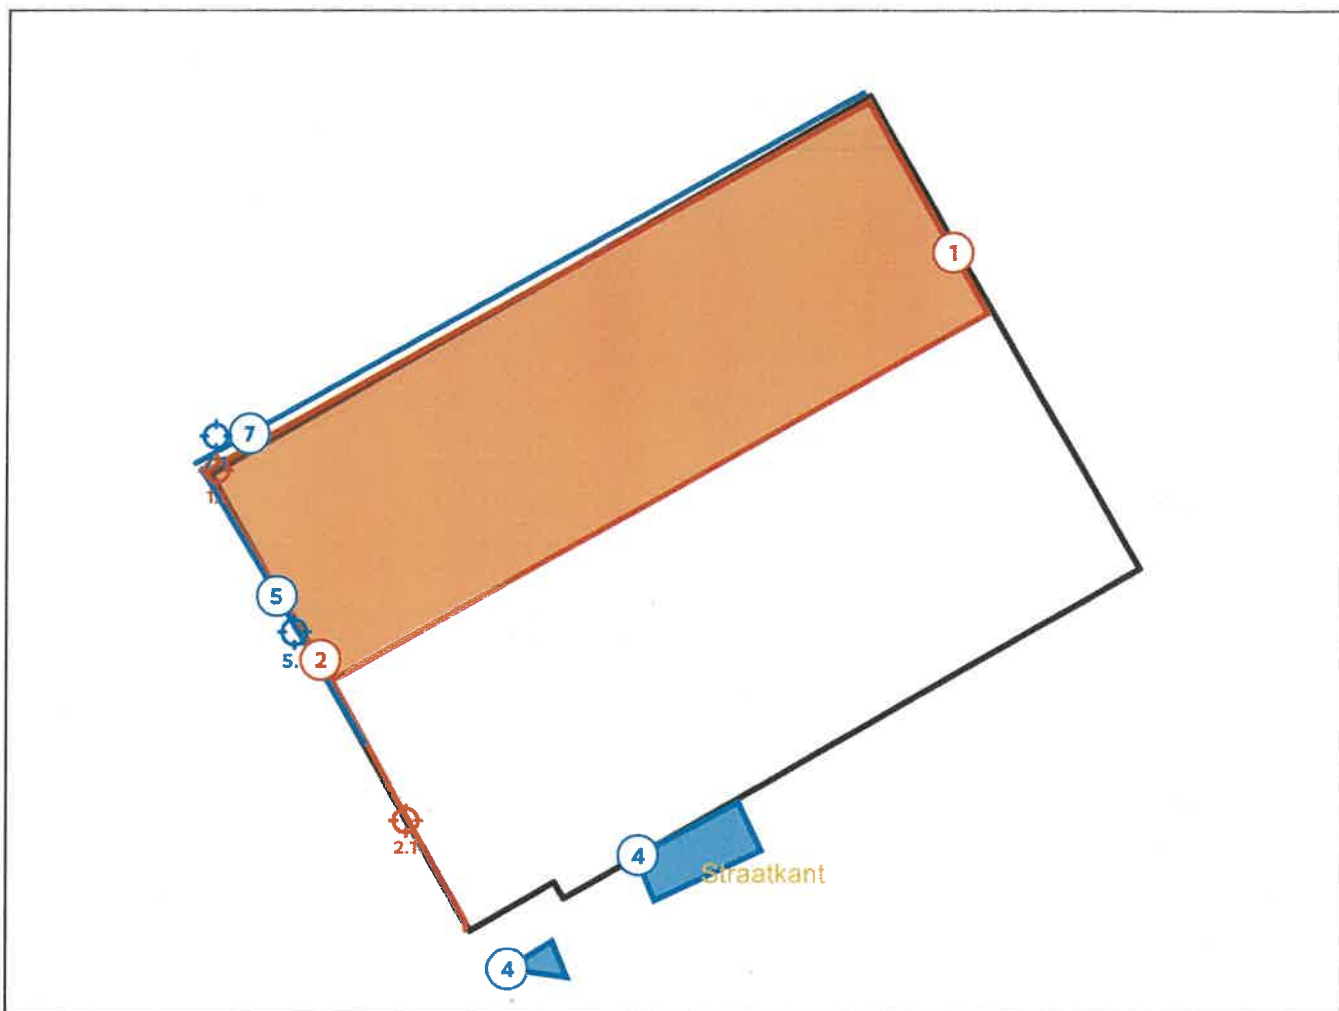
## Plan 2.1: Plan duiventil/tuinberging

| Beschrijving | Type | Actie |
|---|---|---|
| 1. Golfplaten | Asbestmateriaal | Verwijderen |
| 2. Cementplaat | Asbestmateriaal | Verwijderen |

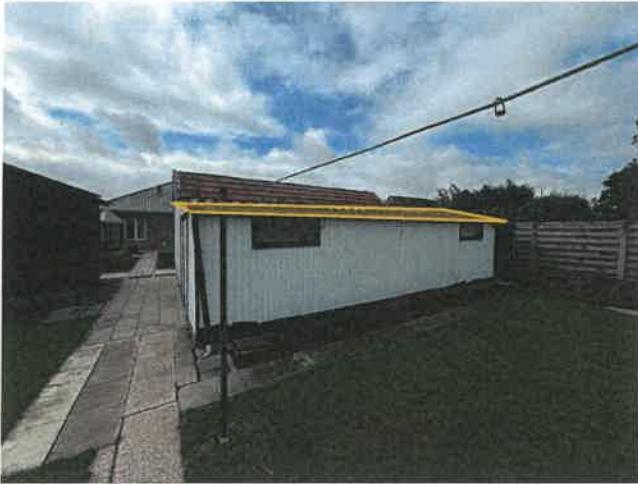
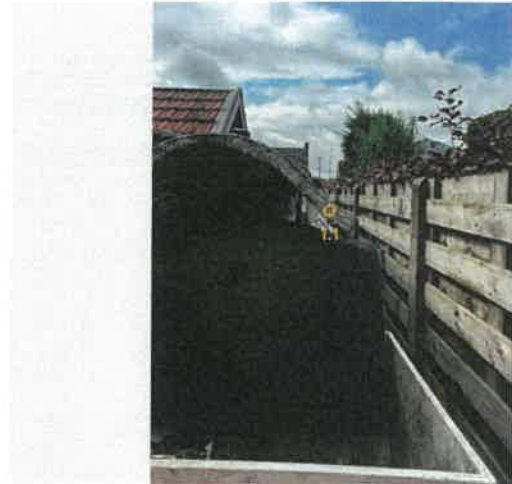
| Fiche 1: Golfplaten..... | 18 |

| Eindbeoordeling materiaalrisico | Verhoogd materiaalrisico en/of verhoogde kans op vezelvrijgave |

| Gebondenheid | Categorie 1: hechtgebonden in oorsprong |
| Asbestsoort (vezeltype) | Alleen chrysotiel aanwezig |
| Asbestconcentratie | Laag (< 50%) |
| Afschermingsgraad van het gehele materiaal | Geheel of deels vrij aan de binnenlucht, maar geen contact met binnenluchtstromen |
| Toestand van het materiaal | Matig beschadigd, matig verweerd |

| # | Type | Referentie | Resultaat |
|---|---|---|---|
| 1.1 | Puntmonster | 13391 | Chrysotiel |

| Asbestmateriaal | Dak- en gevelbekleding - Golfplaat |
| Hoeveelheid (oppervlakte - aantal) | • 16,00 m <sup>2</sup> - 1 stuk |

Het asbestmateriaal valt onder de mijlpaal van 2034.

Verwijderen

- Verwijder dit asbestmateriaal zo snel mogelijk. Volg de toestand goed op.

- Eenvoudige handelingen: mag via doe-het-zelf of door werknemer(s) met opleidingsattest eenvoudige handelingen  
Draag steeds de nodige en geschikte persoonlijke beschermingsmiddelen (FFP3 masker, handschoenen, wegwerpoveral,...) bij het verwijderen van asbestcementoepassingen. Besprenkel of vernevel de toepassing om vezelvrijgave in de lucht te voorkomen.

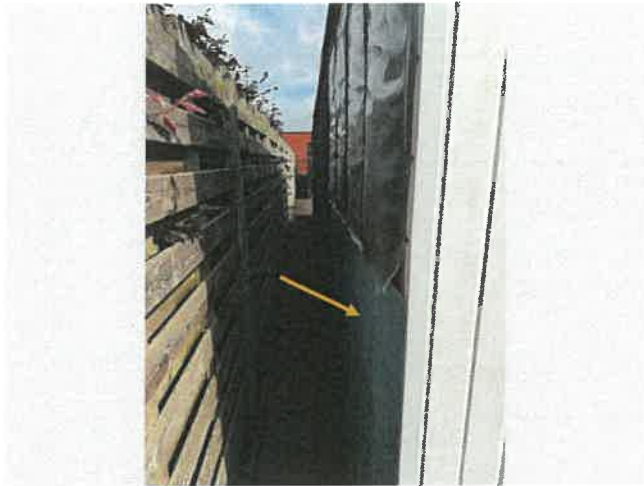
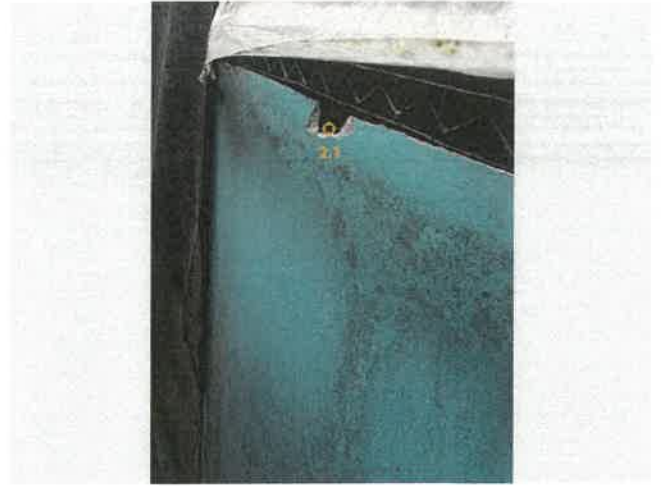
| Fiche 2: Cementplaat..... | 21 |

| Eindbeoordeling materiaalarisico | Verhoogd materiaalarisico en/of verhoogde kans op vezelvrijgave |

| Gebondenheid | Categorie 1: hechtgebonden in oorsprong |
| Asbestsoort (vezeltype) | Alleen chrysotiel aanwezig |
| Asbestconcentratie | Laag (< 50%) |
| Afschermingsgraad van het gehele materiaal | Geheel of deels vrij aan de buitenlucht, maar geen contact met binnenlucht |
| Toestand van het materiaal | Matig beschadigd, matig verweerd |

| # | Type | Referentie | Resultaat |
|---|---|---|---|
| 2.1 | Puntmonster | 13394 | Chrysotiel |

| Asbestmateriaal | Plaat, paneel, tablet - Generiek |
| Hoeveelheid (oppervlakte - dikte - aantal) | • 8,00 m <sup>2</sup> - 0,50 cm - 1 stuk |

Het asbestmateriaal valt onder de mijlpaal van 2040.

Verwijderen

- Verwijder dit asbestmateriaal zo snel mogelijk. Volg de toestand goed op.

- Eenvoudige handelingen: enkel door erkend asbestverwijderaar  
Draag steeds de nodige en geschikte persoonlijke beschermingsmiddelen (FFP3 masker, handschoenen, wegwerpoveral,...) bij het verwijderen van asbestcementtoepassingen. Besprenkel of vernevel de toepassing om vezelvrijgave in de lucht te voorkomen.

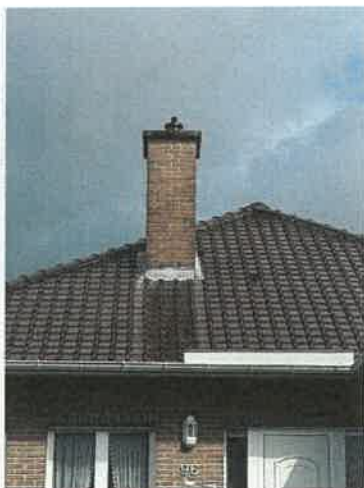
| Fiche 3: Schouw..... | 25 |

**Reden:** Het te onderzoeken materiaal situeert zich hoger dan 3,50 m te rekenen vanaf een veilige ondergrond

**Uitleg van de asbestdeskundige:** De schouw kan mogelijks asbesthoudende componenten bevatten.

| Karakterisatie | Asbest (verdacht) |

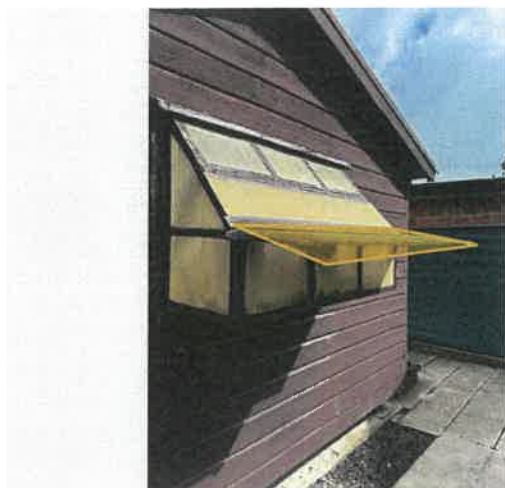
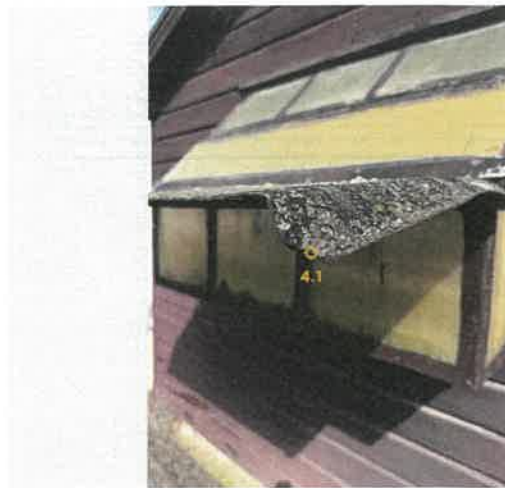
## Fiche 4: Roofing trapjes en duivenhok 2

Geen asbest

| # | Type | Referentie | Resultaat |
|---|---|---|---|
| 4.1 | Puntmonster | 13392 | Geen asbest |

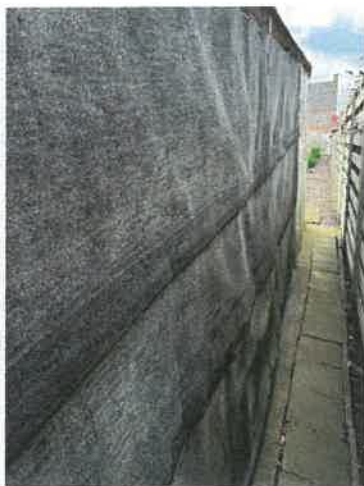
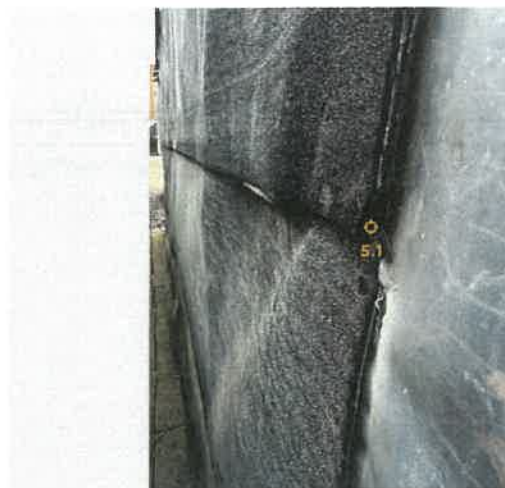
## Fiche 5: Roofing duiventil

Geen asbest

| # | Type | Referentie | Resultaat |
|---|---|---|---|
| 5.1 | Puntmonster | 13395 | Geen asbest |

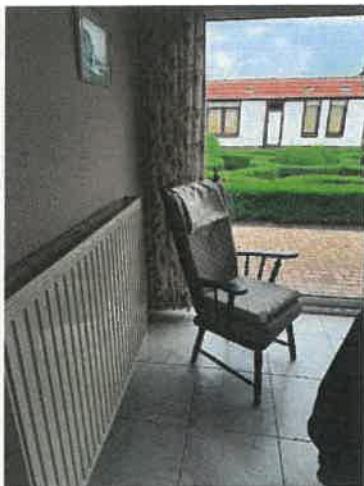
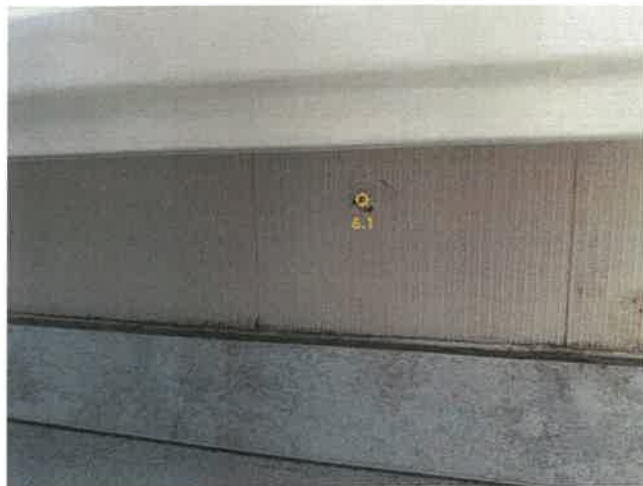
## Fiche 6: Pleisterwerk muren

Geen asbest

| # | Type | Referentie | Resultaat |
|---|---|---|---|
| 6.1 | Mengmonster | 13390 | Geen asbest |

| Opmerking | De plafonds in de gehele woning werden afgewerkt in hout |

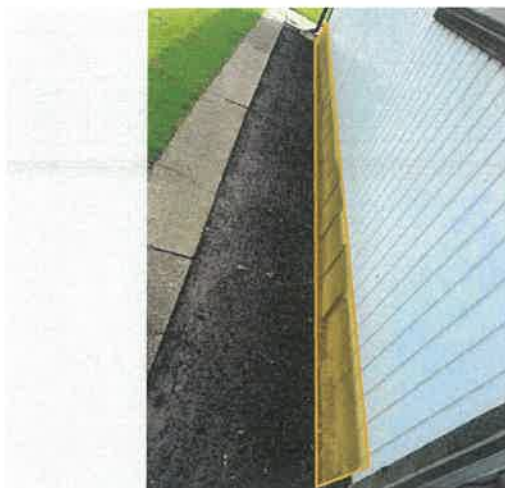
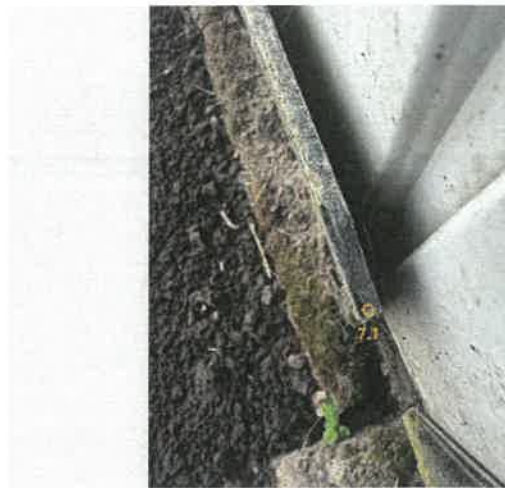
## Fiche 7: Leien

Geen asbest

| # | Type | Referentie | Resultaat |
|---|---|---|---|
| 7.1 | Puntmonster | 13393 | Geen asbest |
