# Asbestinventarisatetest

Kapellestraat 71, 9600 Ronse

Attestnummer : 20260313-000282.000

Uitgegeven op : 13.03.2026

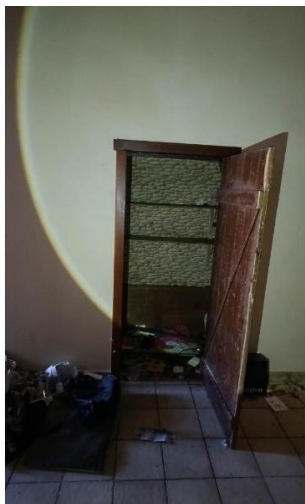
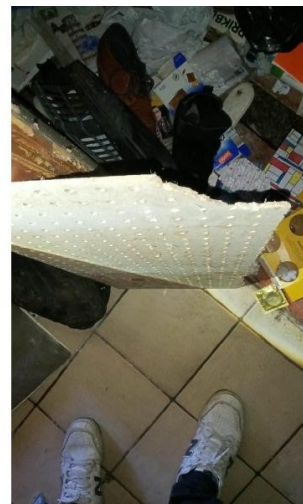
Het asbestmateriaal valt onder de mijlpaal van 2040.

Eindbeoordeling materiaalrisico	Verhoogd materiaalrisico en/of verhoogde kans op vezelvrijgave
---------------------------------	--

Gebondenheid	Categorie 1: hechtgebonden in oorsprong
Asbestsoort (vezeltype)	Alleen chrysotiel aanwezig
Asbestconcentratie	Laag (< 50%)
Afschermingsgraad van het gehele materiaal	Geheel of deels vrij aan de binnenlucht, maar geen contact met binnenluchtstromen
Toestand van het materiaal	Matig beschadigd, matig verweerd

#	Type	Referentie	Resultaat
1.1	Puntmonster	2600537-2	Chrysotiel

<b>Beschrijving</b>	Cementplaat berging
<b>Omgeving</b>	Binnen
<b>Primaire drager</b>	Fundering-draagstructuur (horizontaal, verticaal)
<b>Asbestmateriaal</b>	Plaat, paneel, tablet - Generiek
<b>Bindmiddel van asbestmateriaal</b>	Cement
<b>Gebondenheid op basis van bindmiddel</b>	Hecht
<b>Hoeveelheid (oppervlakte - dikte - aantal)</b>	<ul style="list-style-type: none"><li>• 1,00 m<sup>2</sup> - 1,00 cm - 10 stuks</li></ul>
<b>Totaal volume</b>	0,10 m <sup>3</sup>
<b>Eenvoudig bereikbaar</b>	Ja
<b>Bevestigingswijze</b>	<ul style="list-style-type: none"><li>• Los (al dan niet bedekt)</li></ul>
<b>Identificatiemethode</b>	Een monstername door de asbestdeskundige met laboanalyse door een asbestlabo.
<b>Destructieve handeling voor identificatie</b>	Nee

- Verwijder dit asbestmateriaal zo snel mogelijk. Volg de toestand goed op.

- Eenvoudige handelingen: mag via doe-het-zelf of door werknemer(s) met opleidingsattest eenvoudige handelingen  
Zorg er voor dat:
  - u zich vooraf goed informeert op [www.asbestinfo.be](http://www.asbestinfo.be) > Asbest verwijderen;
  - u zich beschermt met een FFP3-mondmasker, wegwerpoverall en -handschoenen en afspoelbaar schoeisel;
  - er geen minderjarigen of derden aanwezig zijn;
  - u beschikt over PE-folie en zakken om loskomende deeltjes en afval op te vangen en te verpakken;
  - u beschikt over een vernevelaar (water) of fixeermiddel om het asbestmateriaal eerst te fixeren;
  - u weet hoe u het asbestmateriaal veilig kan demonteren zonder stof of breuken;

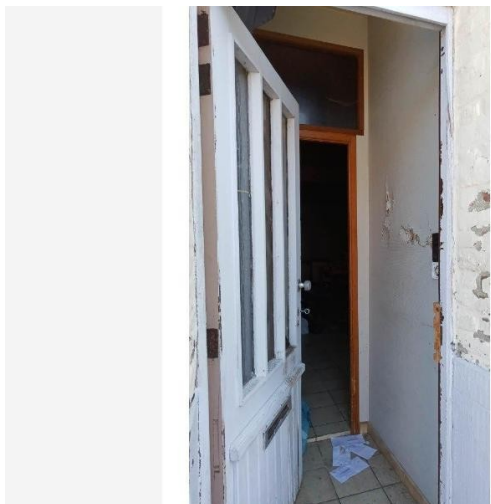
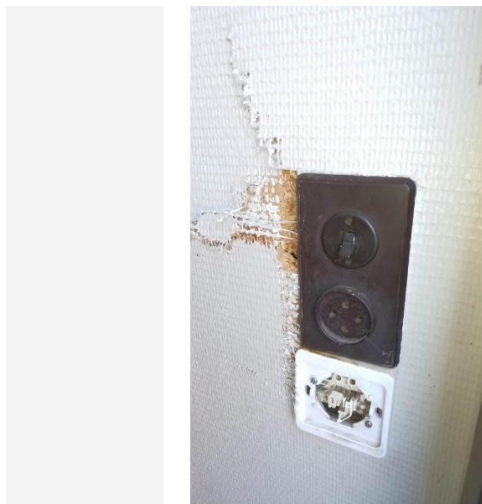
Het asbestmateriaal valt onder de mijlpaal van 2040.

Eindbeoordeling materiaalrisico	Verhoogd materiaalrisico en/of verhoogde kans op vezelvrijgave
---------------------------------	--

Gebondenheid	Categorie 1: hechtgebonden in oorsprong
Asbestsoort (vezeltype)	Crocidoliet aanwezig
Asbestconcentratie	Laag (< 50%)
Afschermingsgraad van het gehele materiaal	Geheel of deels vrij aan de binnenlucht, maar geen contact met binnenluchtstromen
Toestand van het materiaal	Licht beschadigd, licht verweerd. Intacte calciumsilicaatplaat of materiaal met categorie 3-gebondenheid

Beschrijving	Bakeliet schakelaar(s)
Omgeving	Binnen
Primaire drager	Communicatie en elektrische infrastructuur en uitrusting
Asbestmateriaal	Plaat, paneel, tablet - Type Bakeliet
Bindmiddel van asbestmateriaal	Kunststof of -hars
Gebondenheid op basis van bindmiddel	Hecht
Hoeveelheid (oppervlakte - dikte - aantal)	• 0,40 m <sup>2</sup> - 0,30 cm - 3 stuks
Totaal volume	0,004 m <sup>3</sup>
Eenvoudig bereikbaar	Ja
Bevestigingswijze	• Geschroefd
Identificatiemethode	De asbestdeskundige beoordeelt het materiaal als asbestverdacht en dus asbesthoudend, en dit zonder monstername.  Motivatie: De monstername brengt andere schade aan dan schade die inherent is aan de monstername.
Destructieve handeling voor identificatie	Nee

- Zorg voor een veilig beheer. Vermijd het beschadigen van het asbestmateriaal. Controleer de toestand jaarlijks op wijzigingen.
- Verwijder dit asbestmateriaal zo snel mogelijk. Volg de toestand goed op.
- Voer bijkomende staalname(s) uit.

- Eenvoudige handelingen: mag via doe-het-zelf of door werknemer(s) met opleidingsattest eenvoudige handelingen  
Zorg er voor dat:
  - u zich vooraf goed informeert op [www.asbestinfo.be](http://www.asbestinfo.be) > Asbest verwijderen;
  - u zich beschermt met een FFP3-mondmasker, wegwerpoverall en -handschoenen en afspoelbaar schoeisel;
  - er geen minderjarigen of derden aanwezig zijn;

Houd er rekening mee dat deze toepassingen vaak onder spanning staan. Het is daarom aan te raden om ook een elektricien te raadplegen, aangezien het werken aan of verwijderen van deze toepassingen specifieke technische kennis vereist.

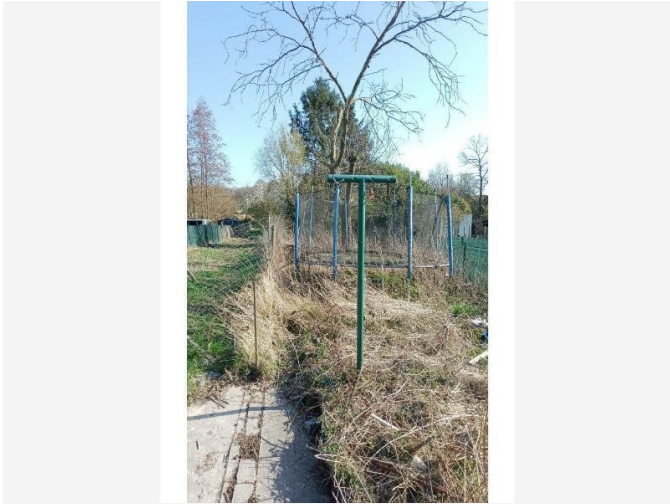
# Fiche 3: Overwoekerende vegetatie, onderzoek onmogelijk

**Reden:** Overwoekerende vegetatie

**Uitleg van de asbestdeskundige:** De vegetatie is zo sterk overwoekerd dat een deel van het inspectiegebied niet toegankelijk is. Als deskundige kunnen wij dan ook geen volledig oordeel vellen over deze onderdelen van het inspectiegebied. Verder onderzoek is noodzakelijk zodra de vegetatie is geruimd. Conform ons inspectieprotocol inspecteren wij geen delen die niet veilig zijn of volledig overwoekerd zijn. De gebieden of ruimtes die we niet hebben kunnen onderzoeken, zijn aangeduid als een beperking.

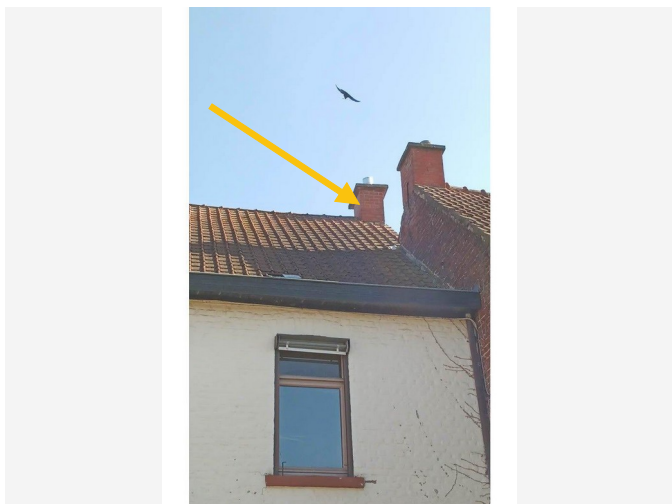
**Reden:** Het te onderzoeken materiaal situeert zich hoger dan 3,50 m te rekenen vanaf een veilige ondergrond

**Uitleg van de asbestdeskundige:** Het rookgaskanaal is niet beoordeeld. Aan de buitenzijde is het hoger dan 3,5 meter om de schoorsteen te inspecteren. Het is niet zichtbaar of er een asbestverdacht rookgaskanaal aanwezig is in de schoorsteen. Conform ons inspectieprotocol mogen wij een beperking invoeren voor hoogtes hoger dan 3,5 m.

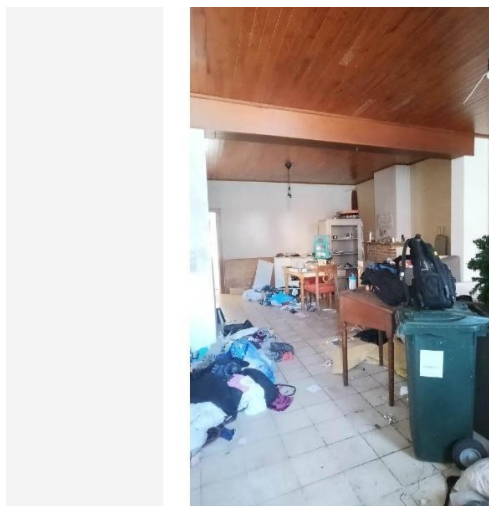
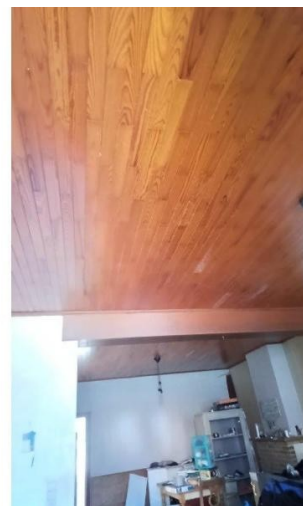
De plafonds zijn gemaakt van niet-asbestverdachte materialen (bijvoorbeeld laminaat, gyproc, ...), deze toepassingen zijn niet asbestverdacht. We hebben echter niet kunnen vaststellen of er mogelijk asbestverdachte of asbesthoudende materialen achter deze toepassingen aanwezig zijn. Bij renovatie of sloop is het aangeraden om een destructief onderzoek te laten uitvoeren van deze toepassingen.

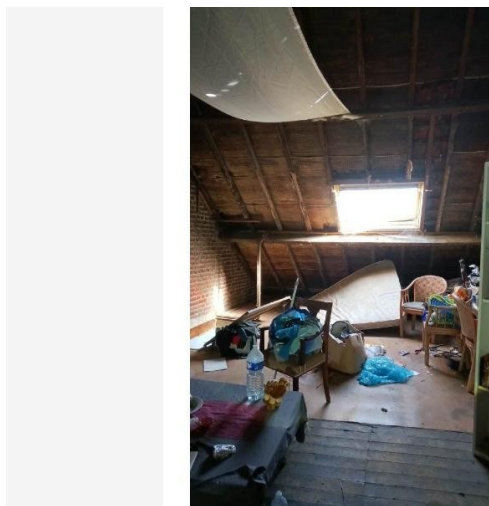
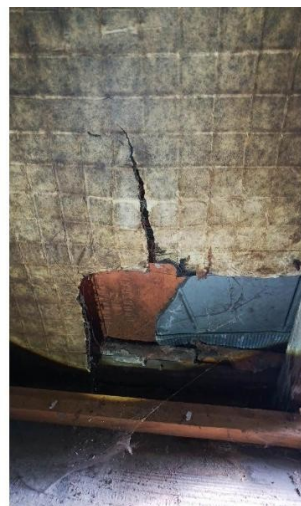
## Fiche 6: Onderdak

Geen asbest

#	Type	Referentie	Resultaat
6.1	Puntmonster	2600537-4	Geen asbest

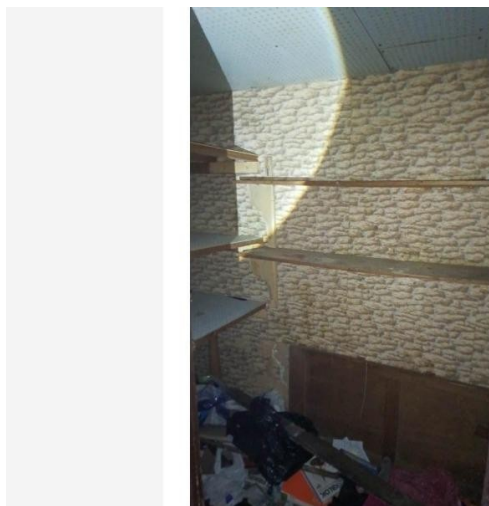
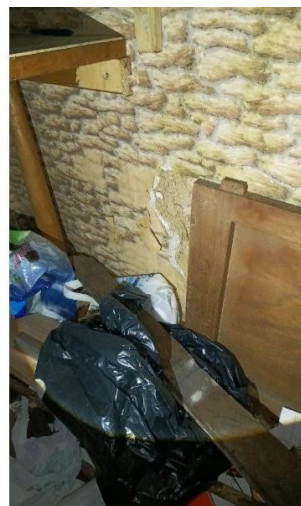
## Fiche 7: Pleisterwerk muren

Geen asbest

#	Type	Referentie	Resultaat
7.1	Mengmonster	2600537-1	Geen asbest

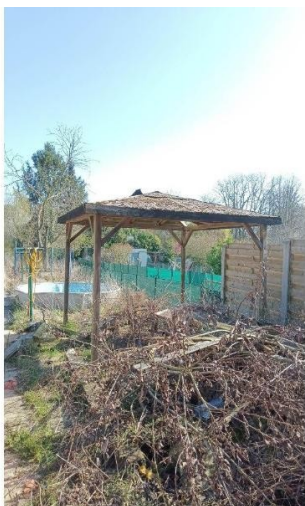
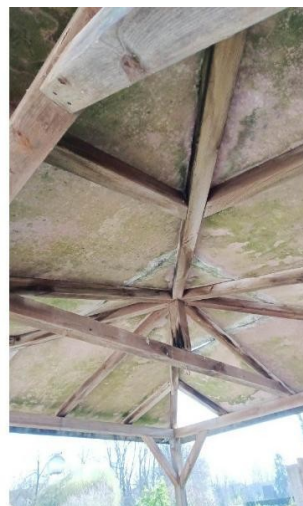
## Fiche 8: Plaat overkapping

Geen asbest

#	Type	Referentie	Resultaat
8.1	Puntmonster	2600537-3	Geen asbest
