Asbestinventarisatetest

Blommestraat 79, 8800 Roeselare

Attestnummer : 20260224-000017.000

Uitgegeven op : 24.02.2026

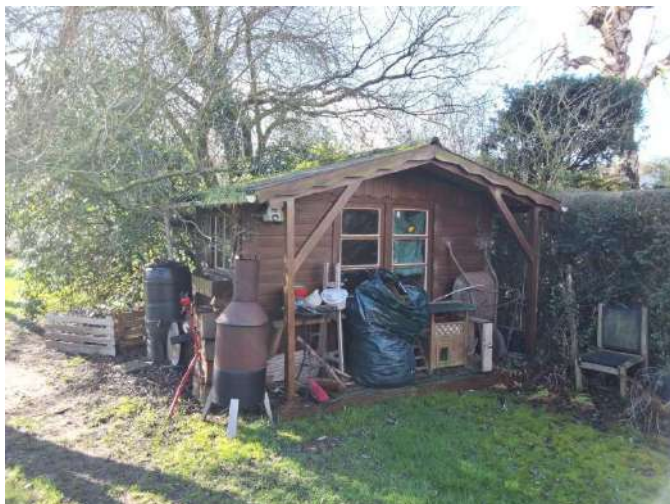
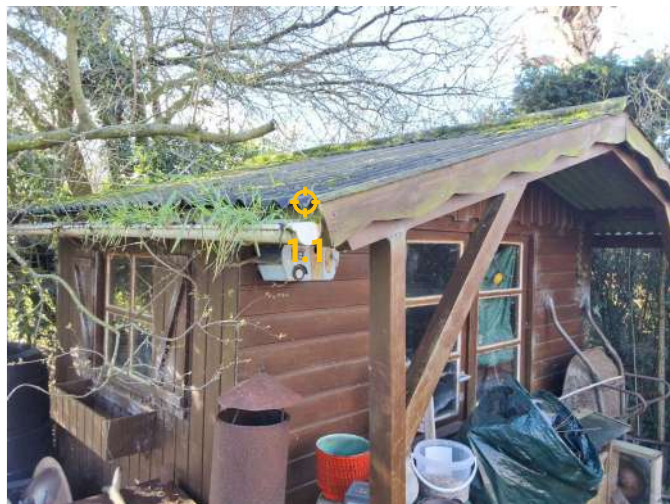
Het asbestmateriaal valt onder de mijlpaal van 2034.

Verhoogd materiaalrisico en/of verhoogde kans op vezelvrijgave

Gebondenheid	Categorie 1: hechtgebonden in oorsprong
Asbestsoort (vezeltype)	Alleen chrysotiel
Asbestconcentratie	Laag (< 50%)
Afschermingsgraad van het gehele materiaal	Geheel of deels (ook) vrij aan de binnenlucht
Toestand van het materiaal	Matig beschadigd, matig verweerd

#	Type	Referentie	Resultaat
1.1	Puntmonster	9	Chrysotiel

Beschrijving	Dak bestaande uit golfplaten
Omgeving	Buiten
Primaire drager	Schuin dak
Asbestmateriaal	Dak- en gevelbekleding - Golfplaat
Bindmiddel van asbestmateriaal	Cement
Gebondenheid op basis van bindmiddel	Hecht
Hoeveelheid (oppervlakte - aantal)	<ul style="list-style-type: none">• 6,00 m² - 1 stuk
Totale oppervlakte	6,00 m ²
Eenvoudig bereikbaar	Ja
Bevestigingswijze	<ul style="list-style-type: none">• Geklemd• Geschroefd
Identificatiemethode	Een monstername door de asbestdeskundige met laboanalyse door een asbestlabo.
Destructieve handeling voor identificatie	Nee
Opmerking	De hoeveelheid is een zo nauwkeurig mogelijke opmeting. Hieraan kunnen evenwel geen rechten worden ontleend.

Verwijderen

- Verwijder dit asbestmateriaal zo snel mogelijk. Volg de toestand goed op.
- Hemelwater dat afspoelt van asbestcement daken of gevels kan asbestdeeltjes bevatten. Gebruik het enkel voor gesloten circuits (bv. spoelen toiletten). Reinig na het vervangen van het dak of de gevel de dakgoten en regenwaterput of -ton om asbesthoudend sediment of slib te verwijderen

- Eenvoudige handelingen: mag via doe-het-zelf of door werknemer(s) met opleidingsattest eenvoudige handelingen
Deze toepassing kan door een aannemer die over een opleidingsattest eenvoudige handelingen beschikt of door een particulier (doe-het-zelf), verwijderd worden indien er geen verhoogd risico op vrijgave van asbestvezels (max. concentratie 0,01 vezels/cm³ - CODEX Art. VI.3-54) ontstaat en de toepassing voorafgaand wordt gefixeerd/bevochtigd; de individuele elementen zonder machinale werktuigen (boormachine, slijpschijf, hogedrukreiniger,...) en zonder breken of gooien een voor een losgemaakt worden; en ten slotte dubbel en luchtdicht verpakt weggevoerd worden naar een erkend afvalpunt (recyclagepark).

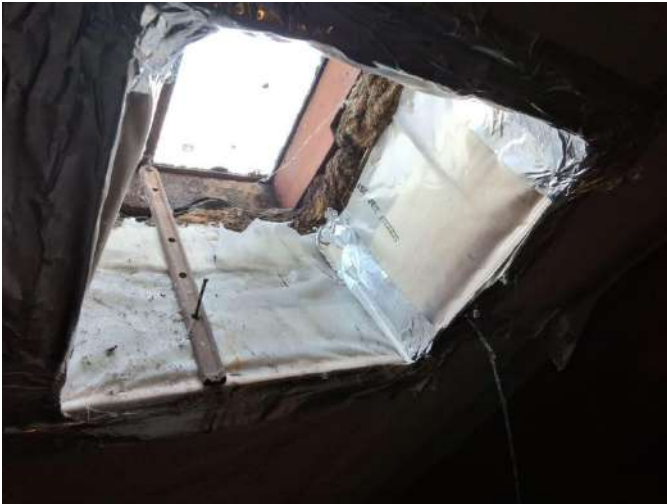
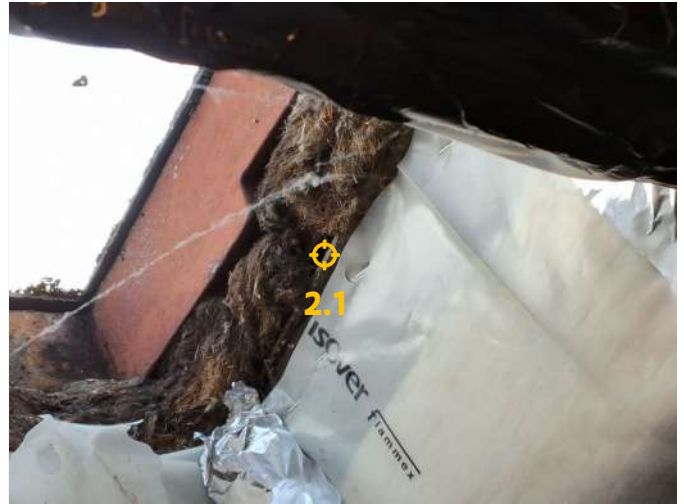
Het asbestmateriaal valt onder de mijlpaal van 2040.

Eindbeoordeling materiaalrisico	Zeer laag materiaalrisico en/of zeer lage kans op vezelvrijgave
---------------------------------	---

Gebondenheid	Categorie 1: hechtgebonden in oorsprong
Asbestsoort (vezeltype)	Alleen chrysotiel
Asbestconcentratie	Laag (< 50%)
Afschermingsgraad van het gehele materiaal	Geheel of deels (ook) vrij aan de binnenlucht
Toestand van het materiaal	Onbeschadigd, niet verweerd

#	Type	Referentie	Resultaat
2.1	Puntmonster	1	Chrysotiel

Beschrijving	Onderdak type Menuiserie
Omgeving	Binnen
Primaire drager	Schuin dak
Asbestmateriaal	Plaat, paneel, tablet - Type Menuiserie
Bindmiddel van asbestmateriaal	Cement
Gebondenheid op basis van bindmiddel	Hecht
Hoeveelheid (oppervlakte - dikte - aantal)	<ul style="list-style-type: none">• 65,00 m² - 0,30 cm - 1 stuk
Totaal volume	0,195 m ³
Eenvoudig bereikbaar	Ja
Bevestigingswijze	<ul style="list-style-type: none">• Geklemd• Genageld, geniet
Identificatiemethode	Een monstername door de asbestdeskundige met laboanalyse door een asbestlabo.
Destructieve handeling voor identificatie	Nee
Opmerking	De hoeveelheid is een zo nauwkeurig mogelijke opmeting. Hieraan kunnen evenwel geen rechten worden ontleend.

Zorgvuldig beheren

- Zorg voor een veilig beheer. Vermijd het beschadigen van het asbestmateriaal. Controleer de toestand jaarlijks op wijzigingen.

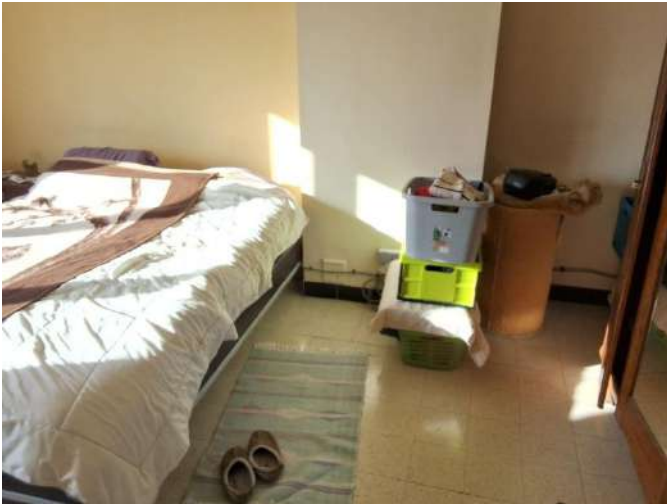
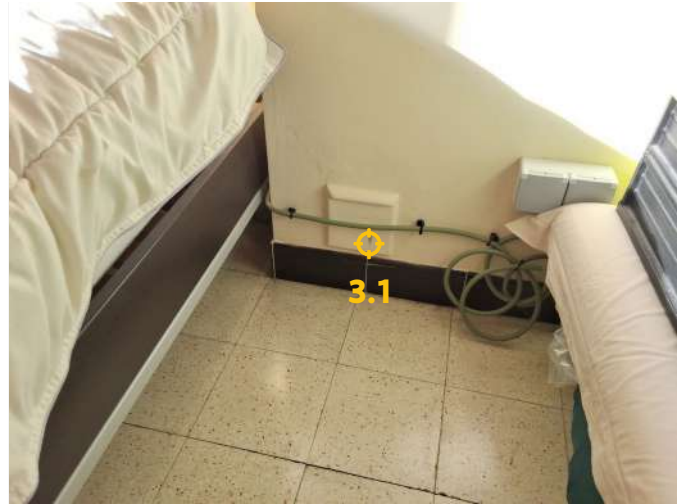
Het asbestmateriaal valt onder de mijlpaal van 2040.

Eindbeoordeling materiaalrisico	Laag materiaalrisico en/of verlaagde kans op vezelvrijgave
---------------------------------	--

Gebondenheid	Categorie 1: hechtgebonden in oorsprong
Asbestsoort (vezeltype)	Alleen chrysotiel
Asbestconcentratie	Laag (< 50%)
Afschermingsgraad van het gehele materiaal	Geheel of deels (ook) vrij aan de binnenlucht
Toestand van het materiaal	Licht beschadigd, licht verweerd. Intact calciumsilicaatmateriaal of categorie III 'gebondenheid'

#	Type	Referentie	Resultaat
3.1	Puntmonster	5	Chrysotiel

Beschrijving	Roetluik
Omgeving	Binnen
Primaire drager	HVAC infrastructuur en uitrusting
Asbestmateriaal	Plaat, paneel, tablet - Generiek
Bindmiddel van asbestmateriaal	Cement
Gebondenheid op basis van bindmiddel	Hecht
Hoeveelheid (oppervlakte - dikte - aantal)	• 0,20 m ² - 1,00 cm - 1 stuk
Totaal volume	0,002 m ³
Eenvoudig bereikbaar	Ja
Bevestigingswijze	• Geklemd
Identificatiemethode	Een monstername door de asbestdeskundige met laboanalyse door een asbestlabo.
Destructieve handeling voor identificatie	Nee
Opmerking	De hoeveelheid is een zo nauwkeurig mogelijke opmeting. Hieraan kunnen evenwel geen rechten worden ontleend.

Zorgvuldig beheren

- Zorg voor een veilig beheer. Vermijd het beschadigen van het asbestmateriaal. Controleer de toestand jaarlijks op wijzigingen.

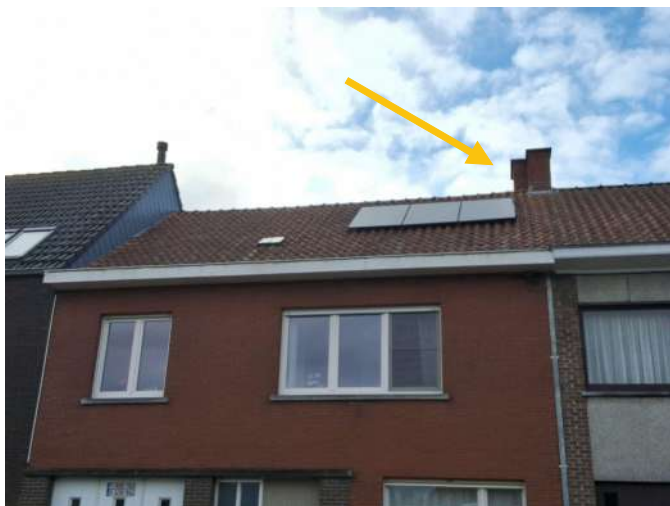
Tijdelijke beperking

Reden: Het te onderzoeken materiaal situeert zich hoger dan 3,50 m te rekenen vanaf een veilige ondergrond

Uitleg van de asbestdeskundige: De binnenkant van de schouw is niet waarneembaar. De schouw bevat binnenin mogelijk een asbestcement rookgaskanaal. Laat dit onderzoeken bij eventuele werken.

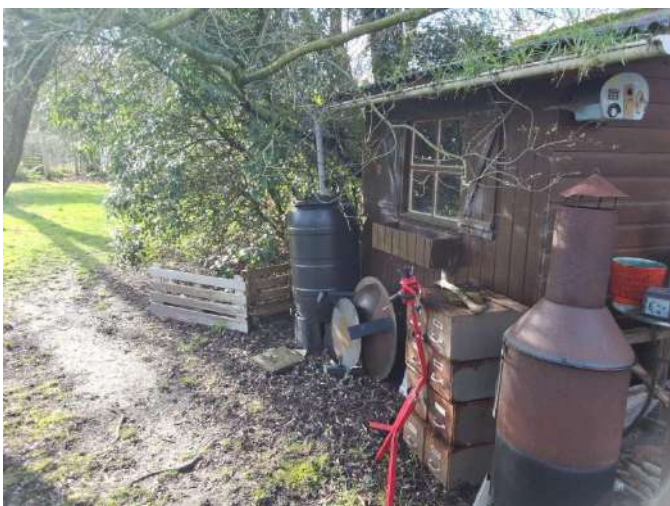
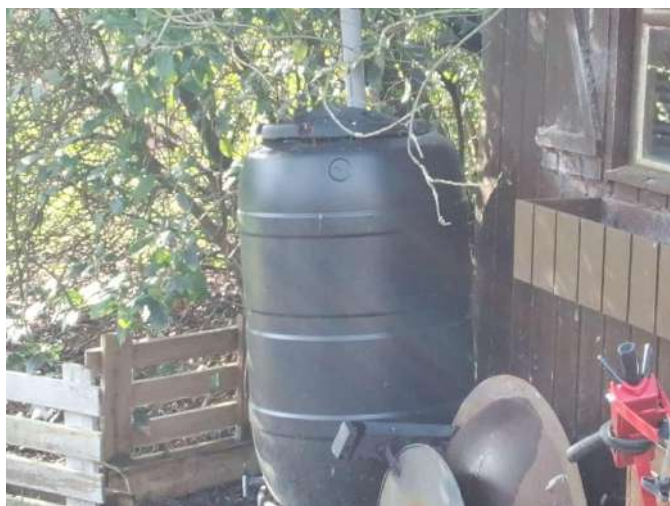
Hemelwater dat afspoelt van asbestcement daken of gevels kan asbestdeeltjes bevatten.

Beschrijving	Slib regenton
Type afvalstof	Betreft resten (contaminatie) van verwerking of beschadiging
Type resten (contaminatie)	<ul style="list-style-type: none">• Stof, deeltjes < 4 mm, flinters, gruis (vermengd in materiaal)• Stukken, fragmenten (vermengd in materiaal)
Besmette materialen	<ul style="list-style-type: none">• Waterbodem
Bron van de resten	Dak tuinhuis/kot
Omgeving	Buiten
Primaire drager	Waterbodem
Gebondenheid resten	Niet hecht
Hoeveelheid (gewicht - aantal)	<ul style="list-style-type: none">• 2,00 kg - 1 stuk
Totaal gewicht	2,00 kg
Eenvoudig bereikbaar	Ja
Identificatiemethode	De asbestdeskundige beoordeelt het materiaal als asbestverdacht en dus asbesthoudend, en dit zonder monstername.
Opmerking	De hoeveelheid is een zo nauwkeurig mogelijke opmeting. Hieraan kunnen evenwel geen rechten worden ontleend.

- Verwijder het asbestafval.

- Eenvoudige handelingen: mag via doe-het-zelf of door werknemer(s) met opleidingsattest eenvoudige handelingen
Verwijder het afval via het riool.

Reinig na het vervangen van het dak of de gevel de dakgoten en regenwaterput of -ton om asbesthoudend sediment of slib te verwijderen via de riool.

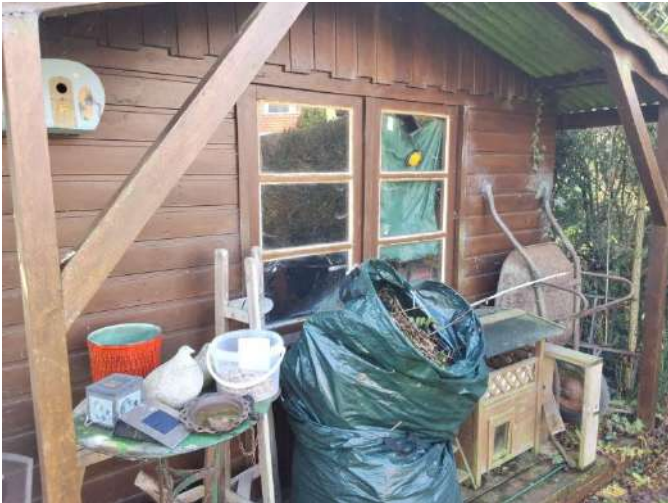
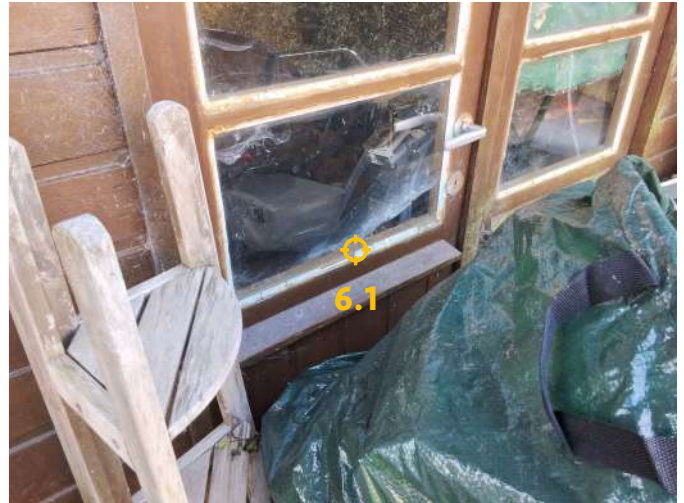
Fiche 6: Mastiek tuinhuis

Geen asbest

#	Type	Referentie	Resultaat
6.1	Puntmonster	10	Geen asbest

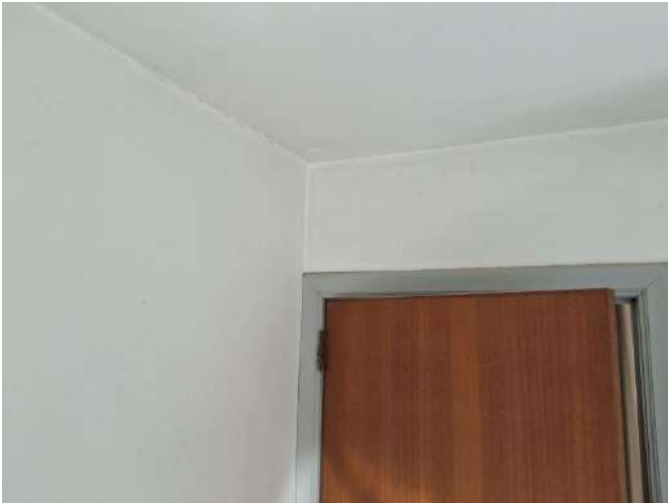
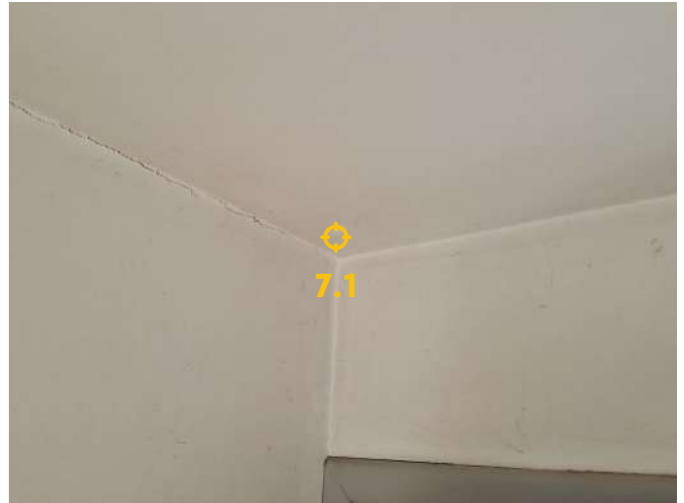
Fiche 7: Pleisterwerk plafonds

Geen asbest

#	Type	Referentie	Resultaat
7.1	Mengmonster	3	Geen asbest

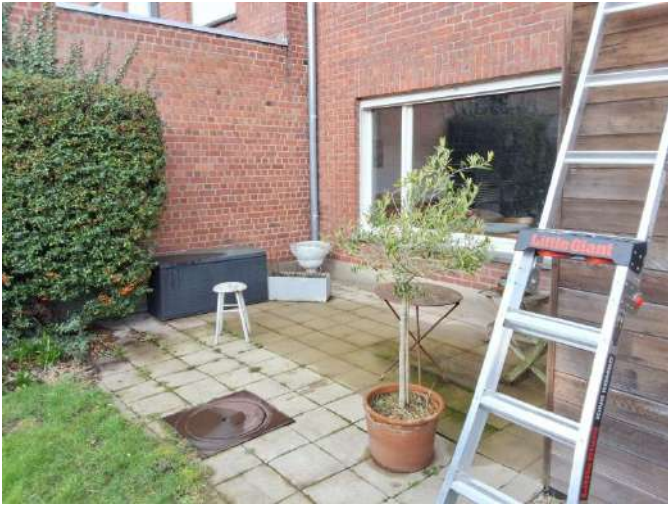
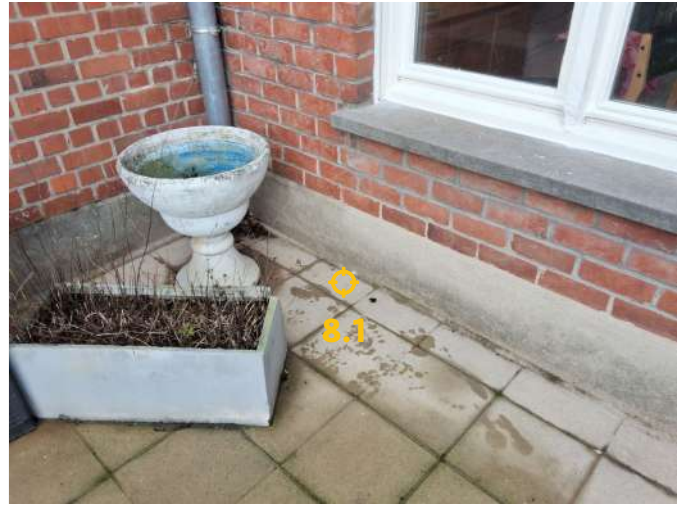
Fiche 8: Cementen smeerlaag buiten

Geen asbest

#	Type	Referentie	Resultaat
8.1	Mengmonster	11	Geen asbest

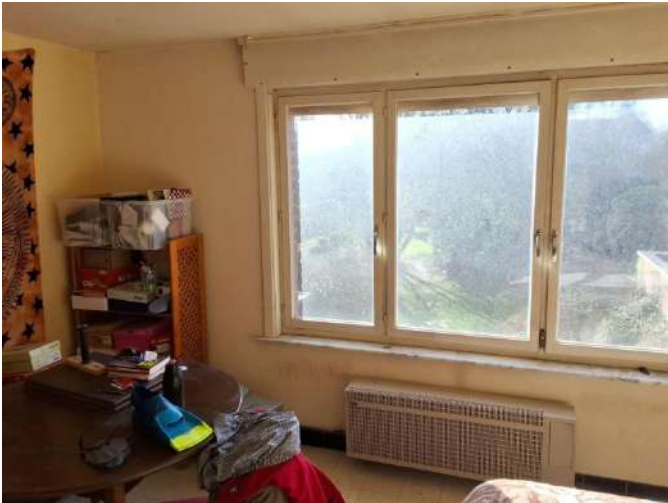
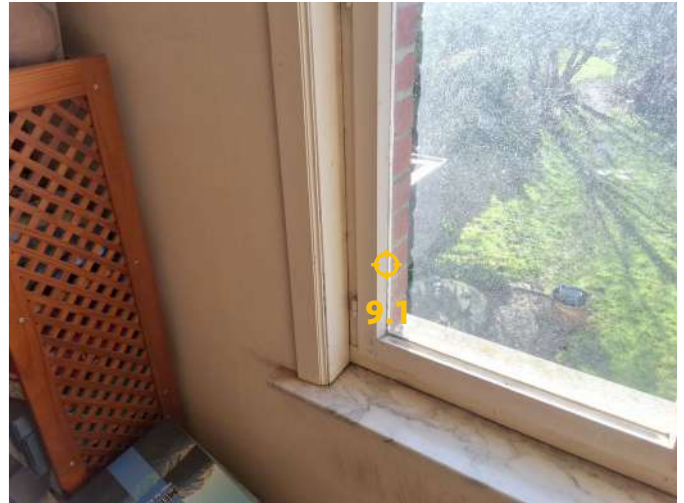
Fiche 9: Mastiek

Geen asbest

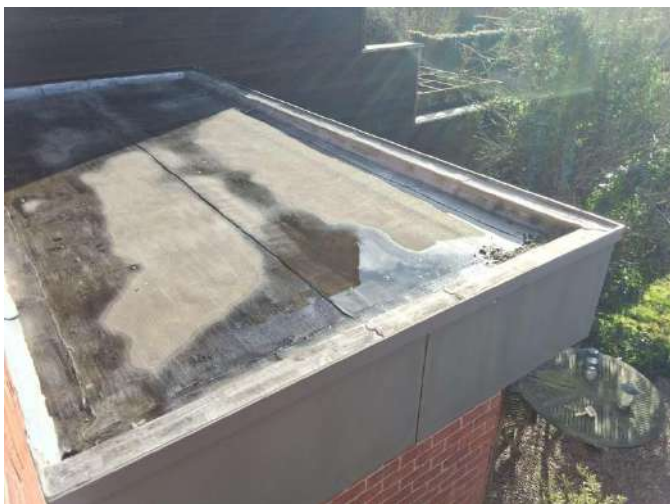
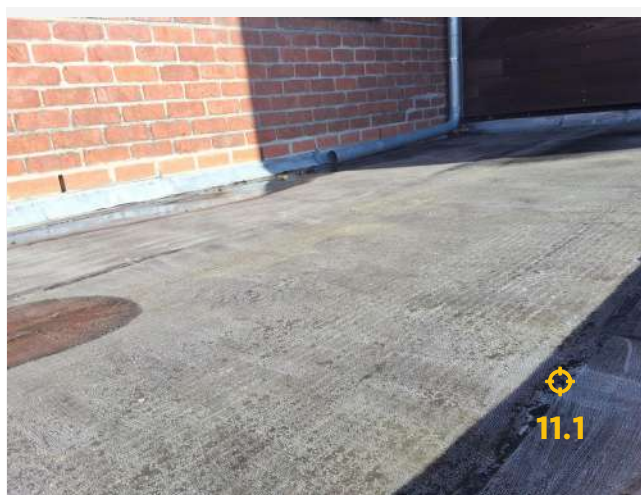
Fiche 11: Roofing

Geen asbest

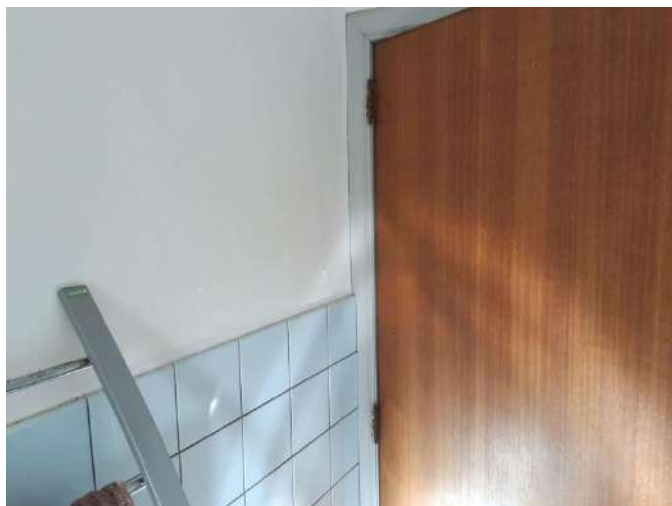
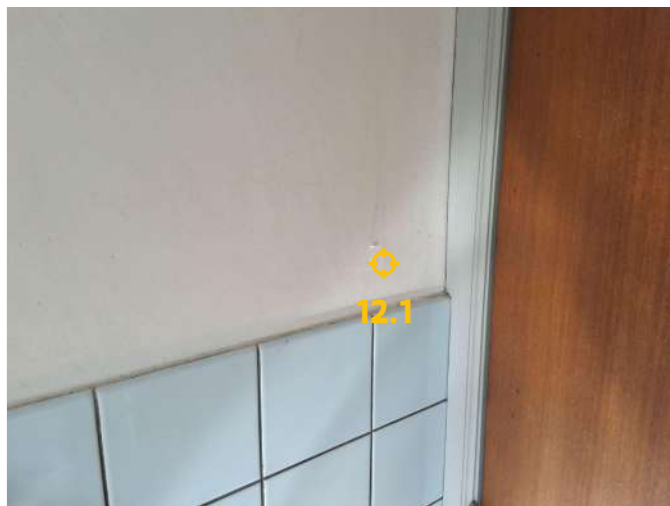
Fiche 12: Pleisterwerk wanden

Geen asbest

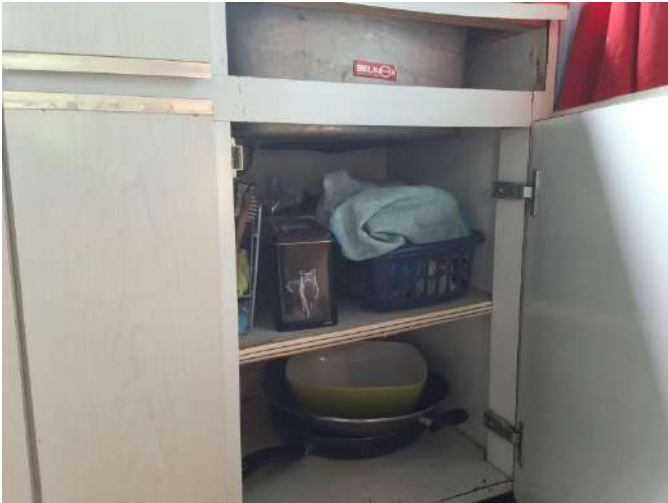
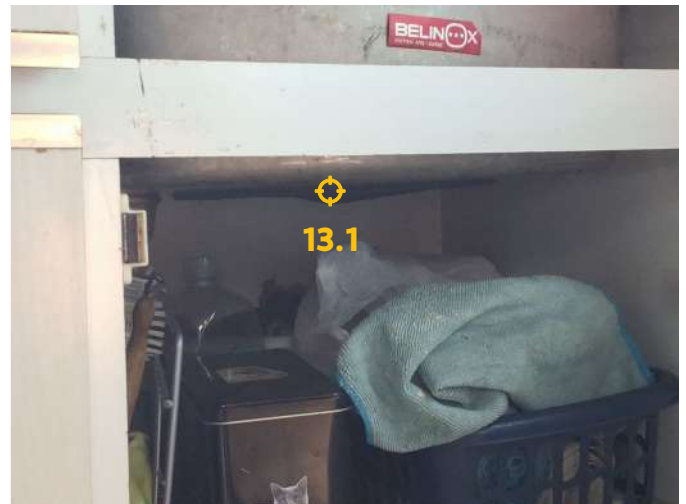
Fiche 13: Anti-dreun

Geen asbest

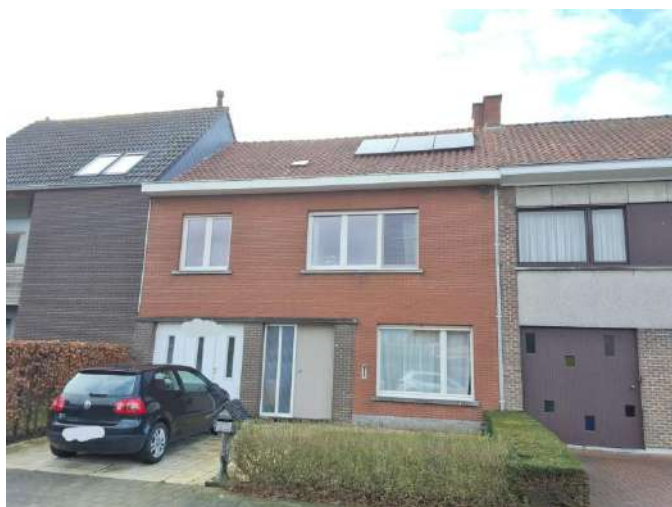
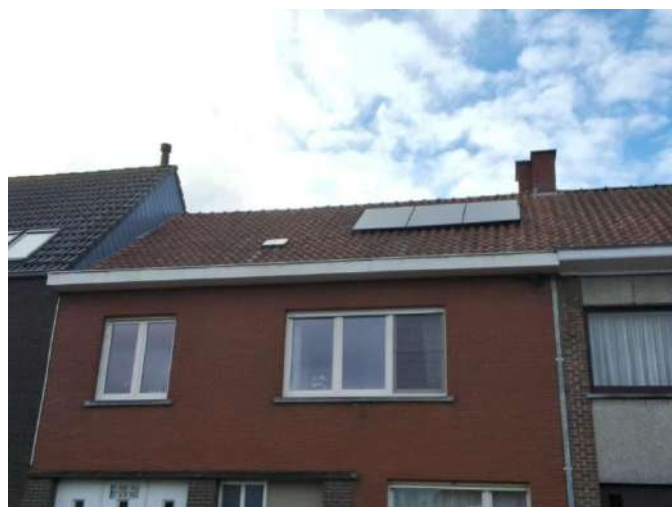
Beschrijving	Notitie	Terug te vinden op plannen
Fiche 14: Dakbedekking bestaande uit pannen (niet verdacht)	De dakbedekking is niet-asbestverdacht.	-
