# Asbestinventarisatetest

Frans Smeyersstraat 29, 3270 Scherpenheuvel-Zichem

**Niet-asbestveilig**

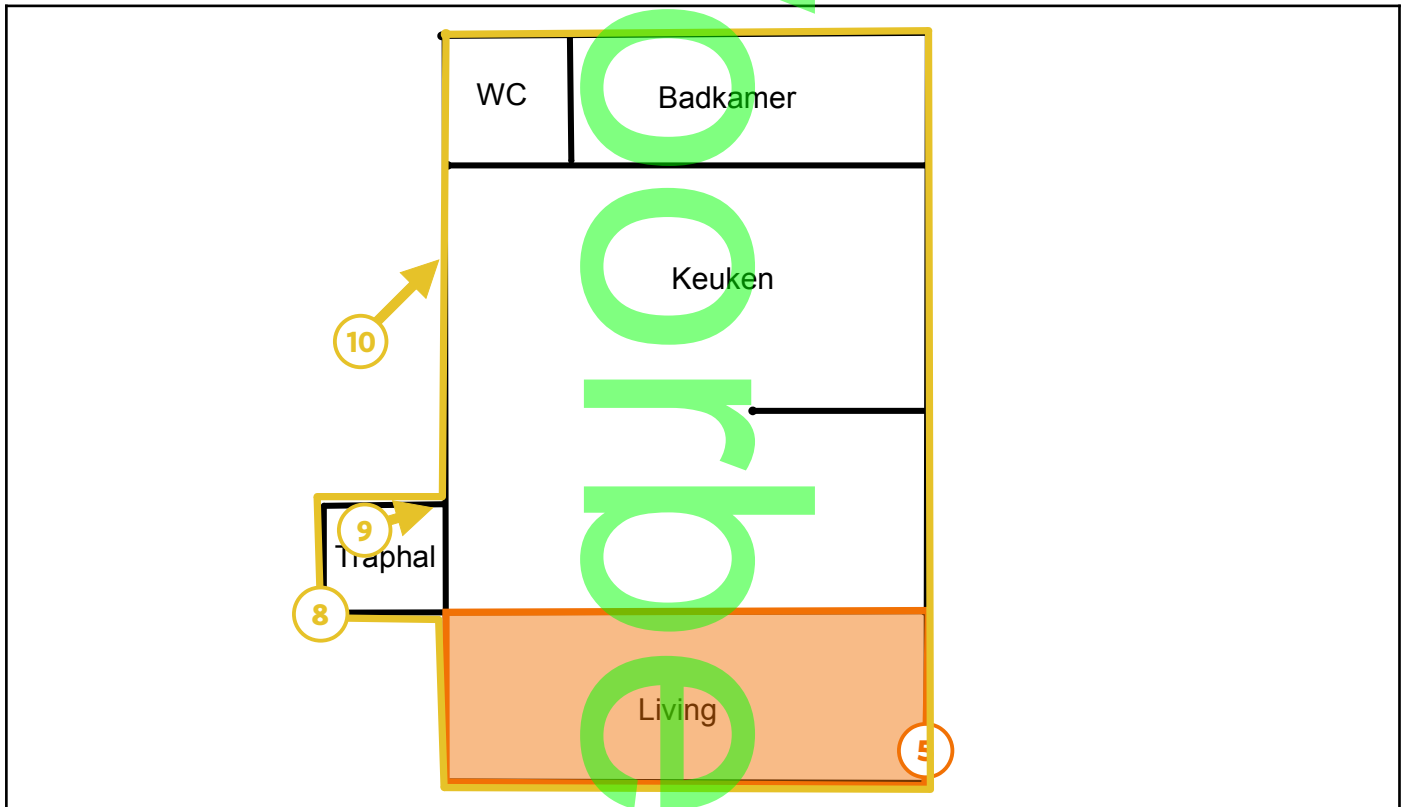
## Plan 1.1: Gelijkvloers

Beschrijving	Type	Actie
5. Platen plafond	Asbestmateriaal	Verwijderen
8. Bepoistering muren	Asbestmateriaal	Zorgvuldig beheren
9. Plinten trap	Asbestmateriaal	Zorgvuldig beheren
10. Glasal deur	Asbestmateriaal	Zorgvuldig beheren

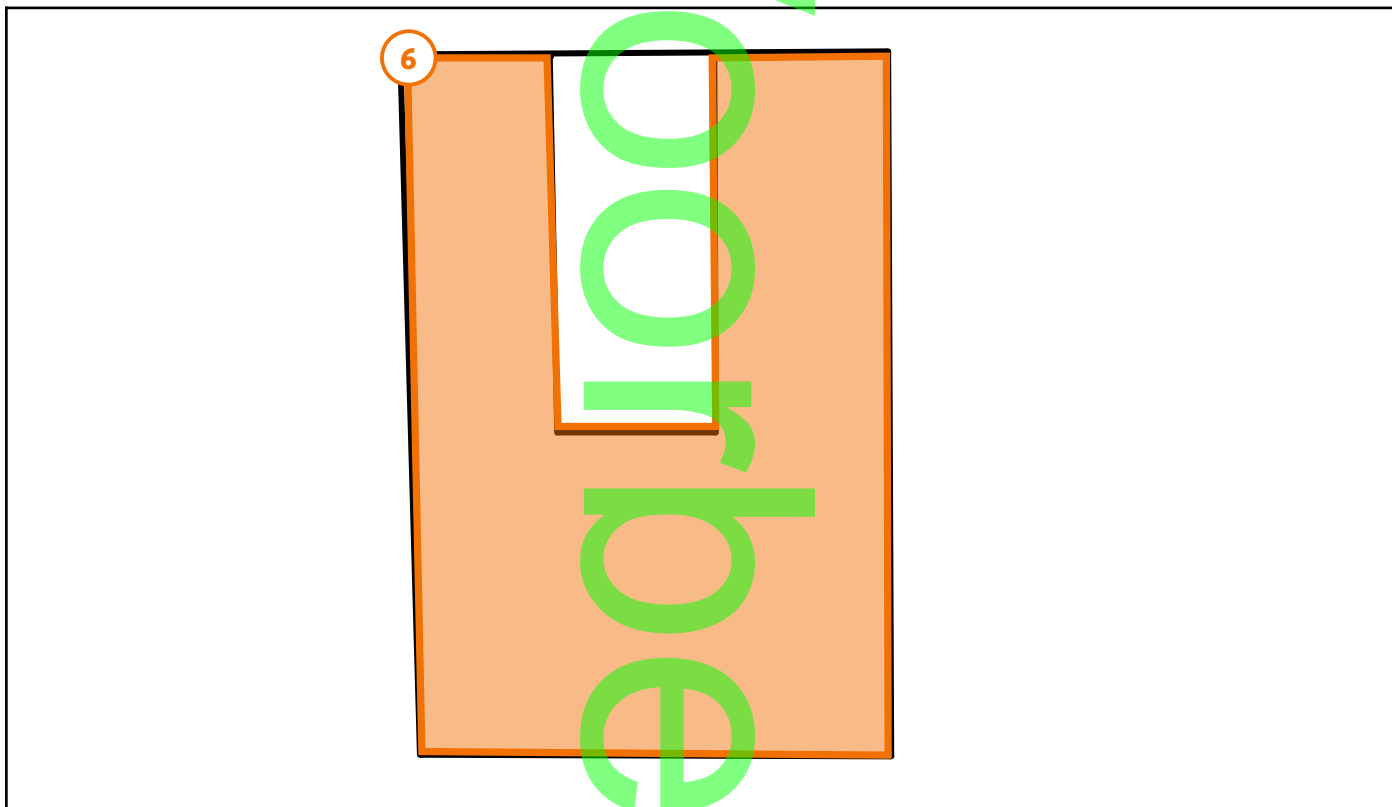
## Plan 1.2: 1ste verdieping

Beschrijving	Type	Actie
6. Vloerbekleding	Asbestmateriaal	<a href="#">Verwijderen</a>

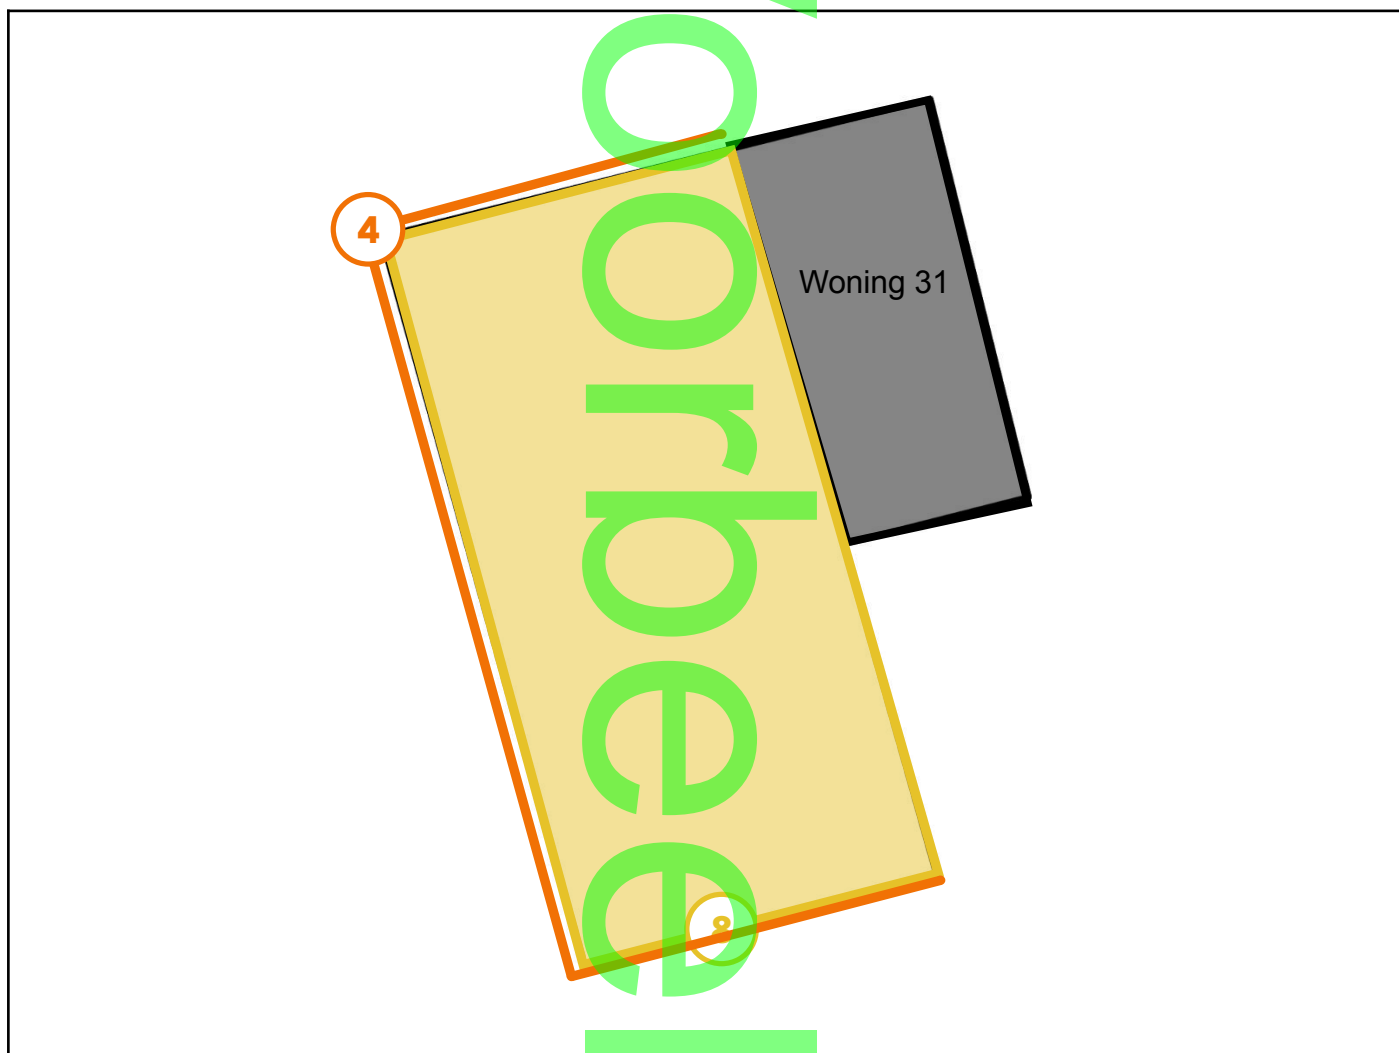
## Plan 1.3: Grondplan bepleistering

Beschrijving	Type	Actie
4. Crepi + gevelplint	Asbestmateriaal	Verwijderen
8. Bepleistering muren	Asbestmateriaal	Zorgvuldig beheren

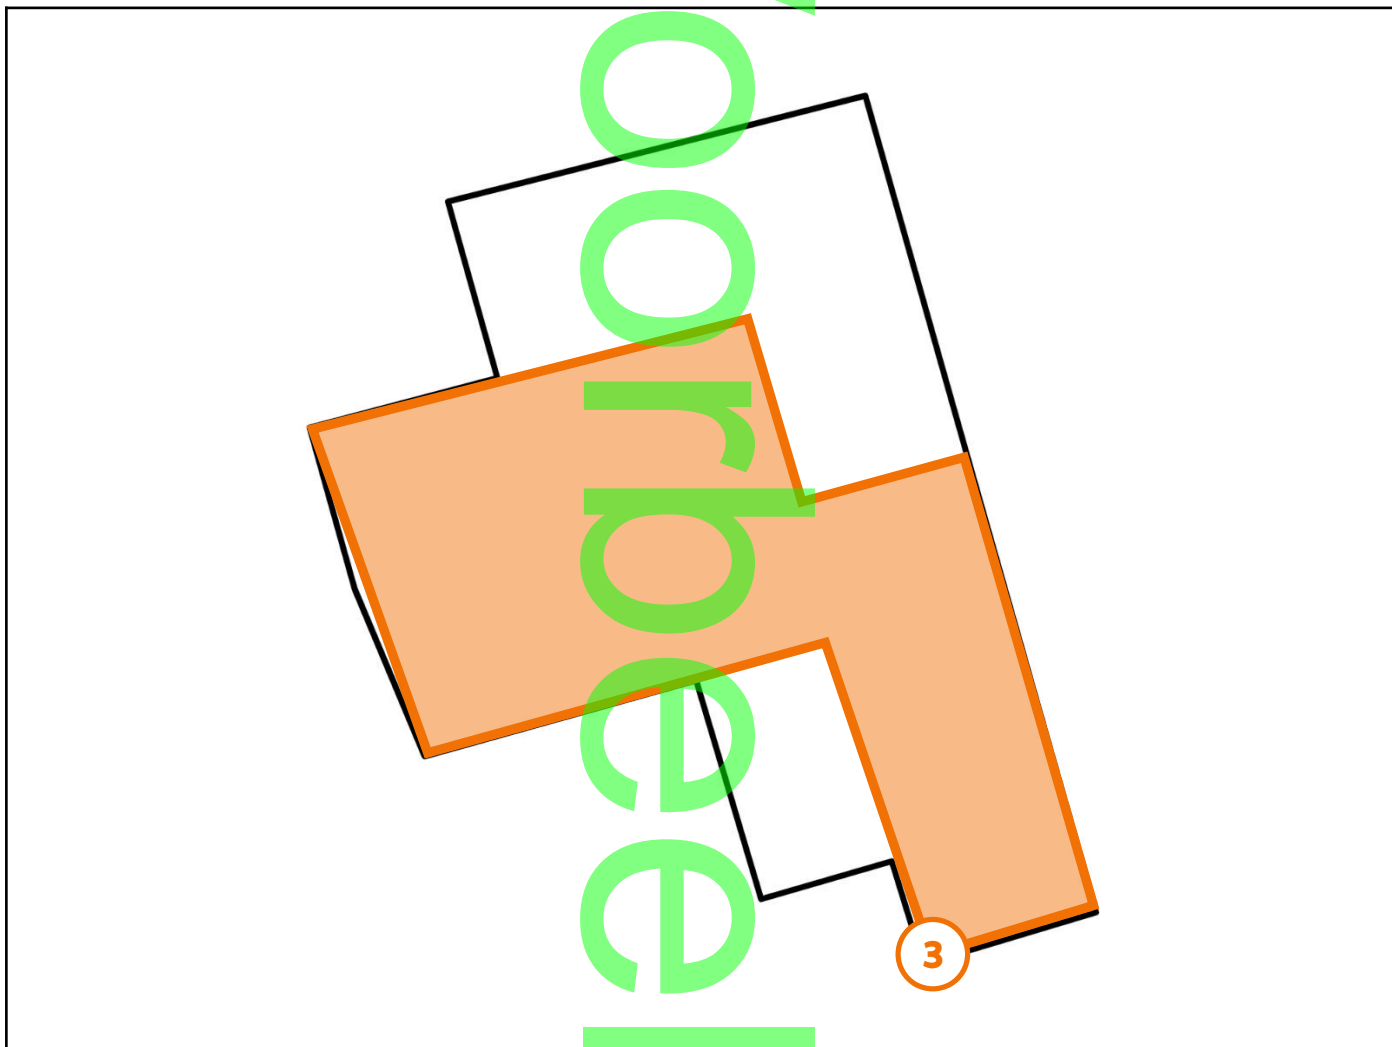
## Plan 2.1: Loods plan

Beschrijving	Type	Actie
3. Dakbedekking golfplaten	Asbestmateriaal	<a href="#">Verwijderen</a>

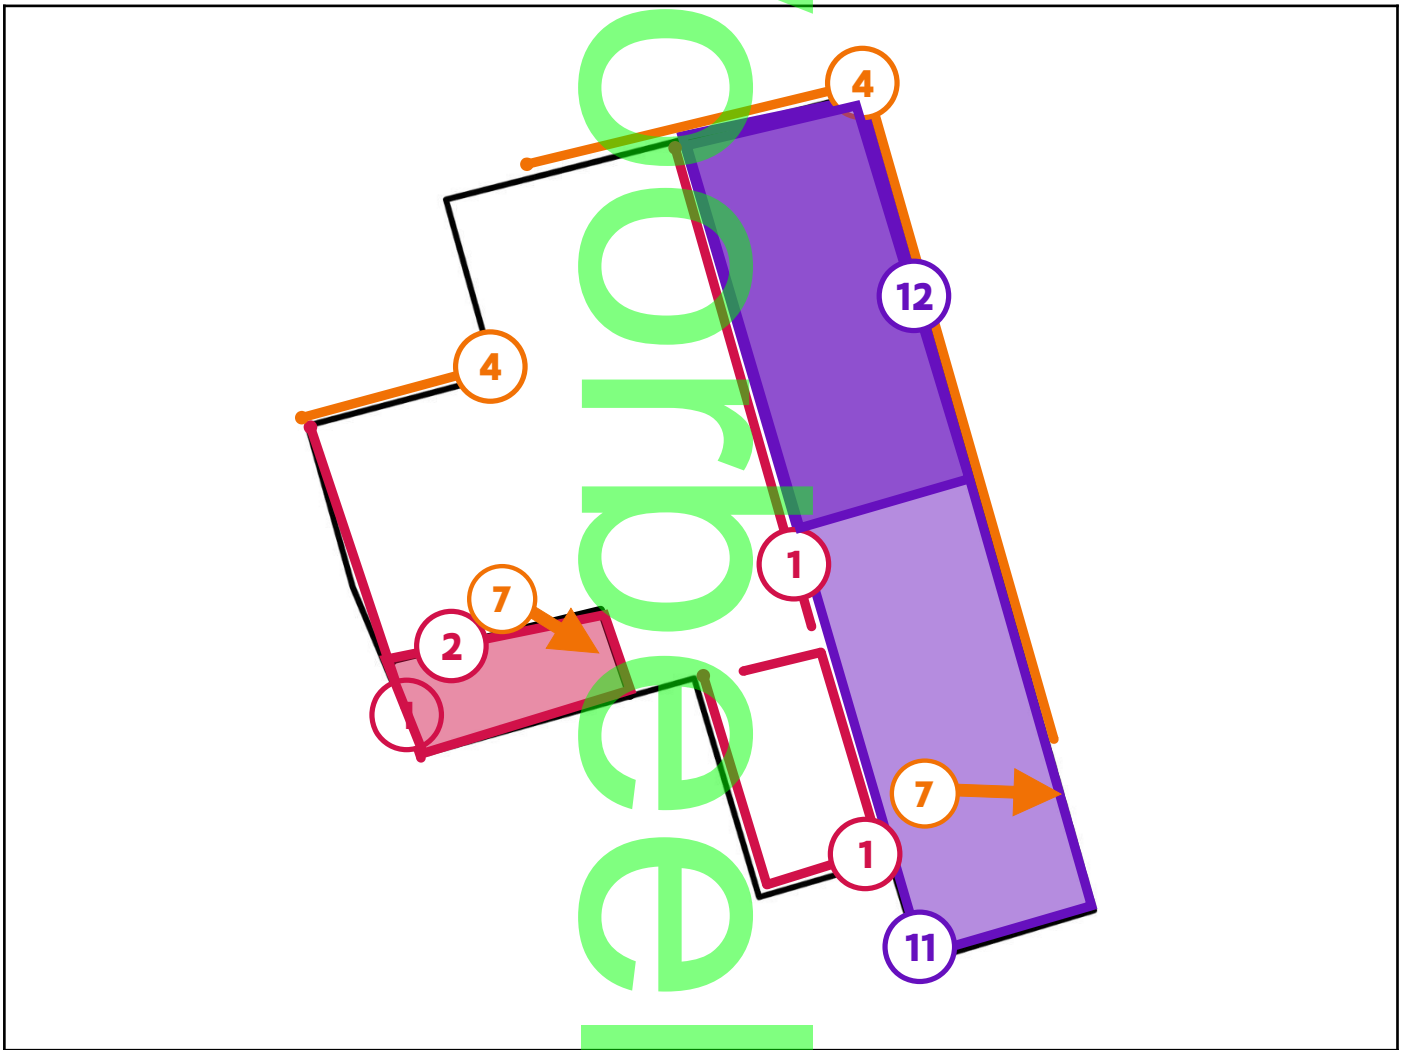
## Plan 2.2: Loods plan

Beschrijving	Type	Actie
1. Gecementeerde muren	Asbestmateriaal	Dringend verwijderen
2. Bepleistering plafond koelcel	Asbestmateriaal	Dringend maatregelen nemen
4. Crepi + gevelplint	Asbestmateriaal	Verwijderen
7. Tegellijm koelcel + loods	Asbestmateriaal	Verwijderen
11. Spullen loods	Beperking	-
12. Bovenste verdieping loods	Beperking	-

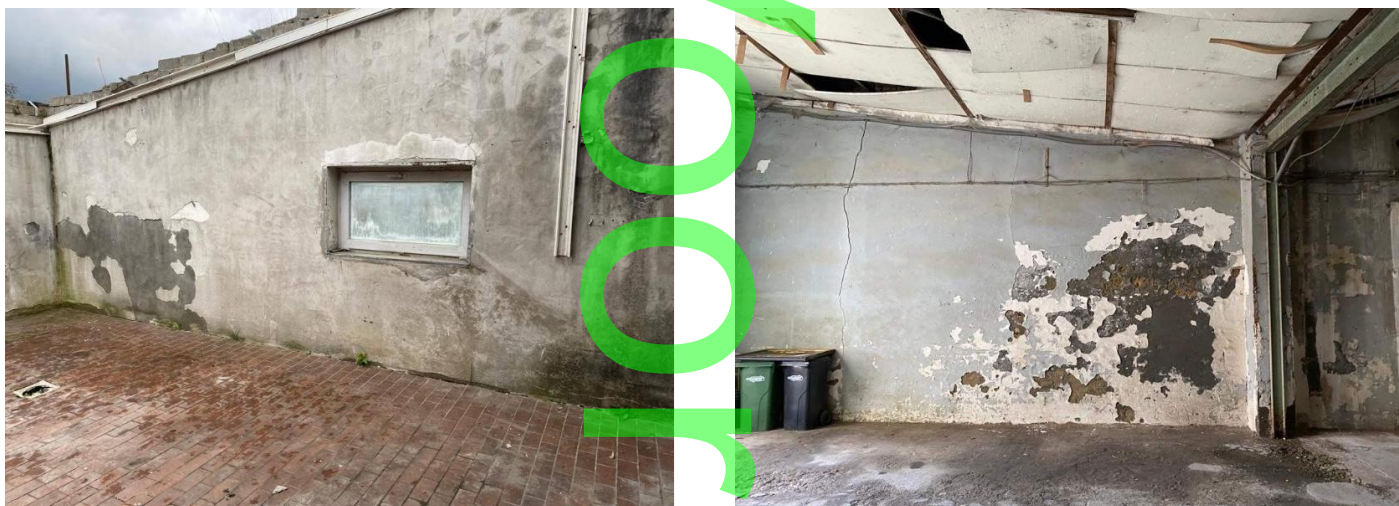
Eindbeoordeling materiaalrisico	Hoog materiaalrisico en/of hoge kans op vezelvrijgave
---------------------------------	---

Gebondenheid	Categorie 1: hechtgebonden in oorsprong
Asbestsoort (vezeltype)	Crocidoliet aanwezig
Asbestconcentratie	Laag (< 50%)
Afschermingsgraad van het gehele materiaal	Geheel of deels (ook) vrij aan de binnenlucht
Toestand van het materiaal	Zwaar beschadigd, zwaar verweerd

Beschrijving	Gecementeerde muren
Omgeving	Grenst aan binnen- en buitenlucht
Primaire drager	Wand buitenschil
Asbestmateriaal	In-situ afwerkingslagen - Smeerlaag
Bindmiddel van asbestmateriaal	Cement
Gebondenheid op basis van bindmiddel	Hecht
Hoeveelheid (oppervlakte - dikte - aantal)	<ul style="list-style-type: none"><li>94,00 m<sup>2</sup> - 1,00 cm - 1 stuk</li></ul>
Totaal volume	0,94 m <sup>3</sup>
Eenvoudig bereikbaar	Ja
Bevestigingswijze	<ul style="list-style-type: none"><li>Verlijmd, ingegoten, versmeerd</li></ul>

**Dringend verwijderen**

- Zorg voor een veilig beheer. Vermijd het beschadigen van het asbestmateriaal. Controleer de toestand jaarlijks op wijzigingen.
- Voer een staalname uit om te bepalen of deze toepassing daadwerkelijk asbesthoudend is.

- Hermetische zone (erkend asbestverwijderaar)  
Al de cementering moet afgekapt worden zodoende de vezels vrijkomen. Dit kan niet in zijn geheel verwijderd worden en moet dus in een hermetische zone verwijderd worden.

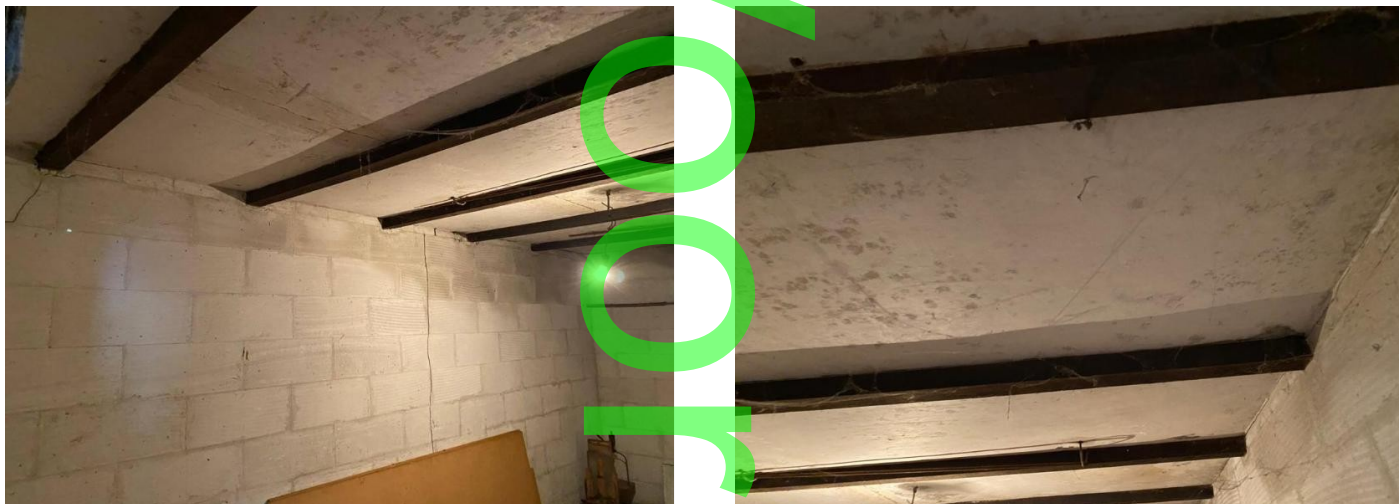
Eindbeoordeling materiaalrisico	Hoog materiaalrisico en/of hoge kans op vezelvrijgave
---------------------------------	---

Gebondenheid	Categorie 2: niet-hechtgebonden met matrix
Asbestsoort (vezeltype)	Amfibool aanwezig, uitgezonderd crocidoliet
Asbestconcentratie	Laag (< 50%)
Afschermingsgraad van het gehele materiaal	Geheel of deels (ook) vrij aan de binnenlucht
Toestand van het materiaal	Matig beschadigd, matig verweerd

Beschrijving	Bepoistering plafond koelcel
Omgeving	Binnen
Primaire drager	Plafond
Asbestmateriaal	In-situ afwerkingslagen - Pleisterwerk (wand, plafond, ...)
Bindmiddel van asbestmateriaal	Gips - kalk
Gebondenheid op basis van bindmiddel	Niet-hechtgebonden
Hoeveelheid (oppervlakte - dikte - aantal)	<ul style="list-style-type: none"><li>30,00 m<sup>2</sup> - 1,00 cm - 1 stuk</li></ul>
Totaal volume	0,30 m <sup>3</sup>
Eenvoudig bereikbaar	Ja
Bevestigingswijze	<ul style="list-style-type: none"><li>Verlijmd, ingegoten, versmeerd</li></ul>

**Dringend maatregelen nemen**

- Zorg voor een veilig beheer. Vermijd het beschadigen van het asbestmateriaal. Controleer de toestand jaarlijks op wijzigingen.
- Voer een staalname uit om te bepalen of deze toepassing daadwerkelijk asbesthoudend is.

- Hermetische zone (erkend asbestverwijderaar)  
Het pleisterwerk moet afgekapt worden zodoende de vezels vrijkomen. Dit kan niet in zijn geheel verwijderd worden en moet dus in een hermetische zone verwijderd worden.

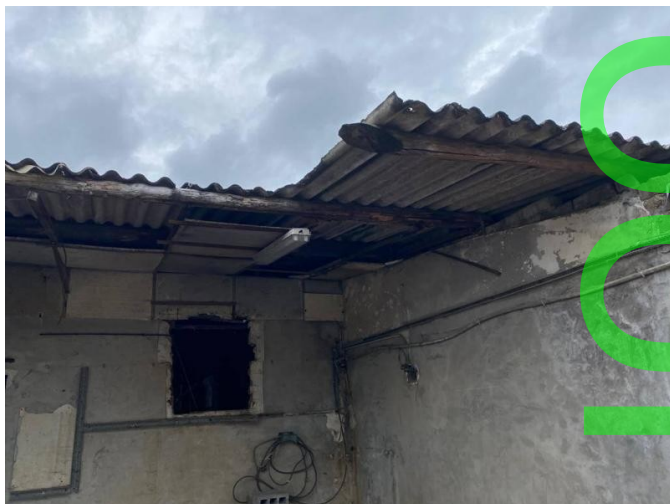
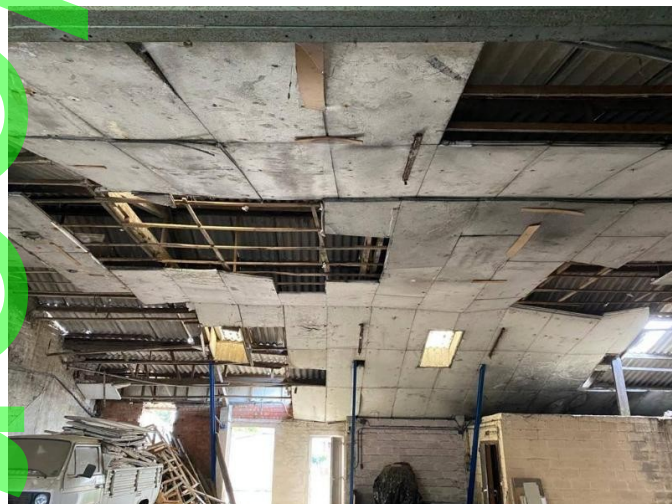
Eindbeoordeling materiaalrisico	Verhoogd materiaalrisico en/of verhoogde kans op vezelvrijgave
---------------------------------	--

Gebondenheid	Categorie 1: hechtgebonden in oorsprong
Asbestsoort (vezeltype)	Crocidoliet aanwezig
Asbestconcentratie	Laag (< 50%)
Afschermingsgraad van het gehele materiaal	Geheel of deels vrij aan de buitenlucht
Toestand van het materiaal	Matig beschadigd, matig verweerd

Beschrijving	Dakbedekking golfplaten
Omgeving	Buiten
Primaire drager	Schuin dak
Asbestmateriaal	Dak- en gevelbekleding - Golfplaat
Bindmiddel van asbestmateriaal	Cement
Gebondenheid op basis van bindmiddel	Hecht
Hoeveelheid (oppervlakte - aantal)	• 613,00 m <sup>2</sup> - 1 stuk
Totale oppervlakte	613,00 m <sup>2</sup>
Eenvoudig bereikbaar	Ja
Bevestigingswijze	• Geschroefd

**Verwijderen**

- Zorg voor een veilig beheer. Vermijd het beschadigen van het asbestmateriaal. Controleer de toestand jaarlijks op wijzigingen.
- Hemelwater dat afspoelt van asbestcement daken of gevels kan asbestdeeltjes bevatten. Gebruik het enkel voor gesloten circuits (bv. spoelen toiletten). Reinig na het vervangen van het dak of de gevel de dakgoten en regenwaterput of -ton om asbesthoudend sediment of slib te verwijderen

- Eenvoudige handelingen: mag via doe-het-zelf of door werknemer(s) met opleidingsattest eenvoudige handelingen  
Moet in zijn geheel verwijderd worden. Mogelijks dienen er extra voorzorgsmaatregelen genomen te worden bv extra fixatie.

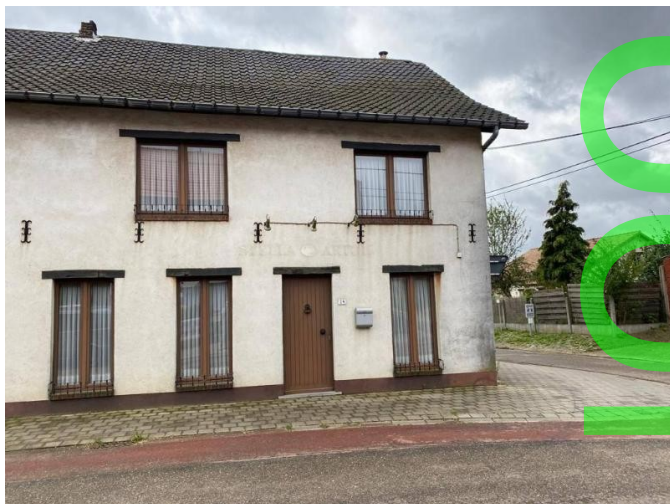
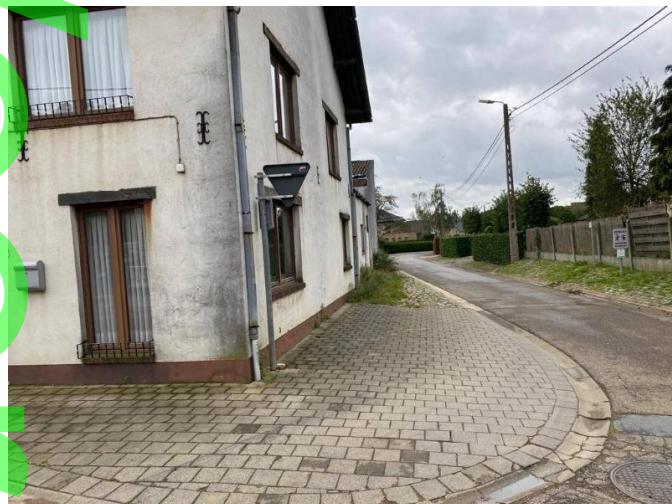
Eindbeoordeling materiaalrisico	Verhoogd materiaalrisico en/of verhoogde kans op vezelvrijgave
---------------------------------	--

Gebondenheid	Categorie 1: hechtgebonden in oorsprong
Asbestsoort (vezeltype)	Crocidoliet aanwezig
Asbestconcentratie	Laag (< 50%)
Afschermingsgraad van het gehele materiaal	Geheel of deels vrij aan de buitenlucht
Toestand van het materiaal	Matig beschadigd, matig verweerd

Beschrijving	Crepi + gevelplint
Omgeving	Buiten
Primaire drager	Wand buitenschil
Asbestmateriaal	In-situ afwerkingslagen - Crepi
Bindmiddel van asbestmateriaal	Cement
Gebondenheid op basis van bindmiddel	Hecht
Hoeveelheid (gewicht - aantal)	<ul style="list-style-type: none"><li>1.930,00 kg - 1 stuk</li></ul>
Totaal gewicht	1.930,00 kg
Eenvoudig bereikbaar	Ja
Bevestigingswijze	<ul style="list-style-type: none"><li>Verlijmd, ingegoten, versmeerd</li></ul>

Verwijderen

- Zorg voor een veilig beheer. Vermijd het beschadigen van het asbestmateriaal. Controleer de toestand jaarlijks op wijzigingen.
- Voer een staalname uit om te bepalen of deze toepassing daadwerkelijk asbesthoudend is.

- Hermetische zone (erkend asbestverwijderaar)  
De crepi moet afgekap worden zodoende de vezels vrijkomen. Dit kan niet in zijn geheel verwijderd worden en moet dus in een hermetische zone verwijderd worden.

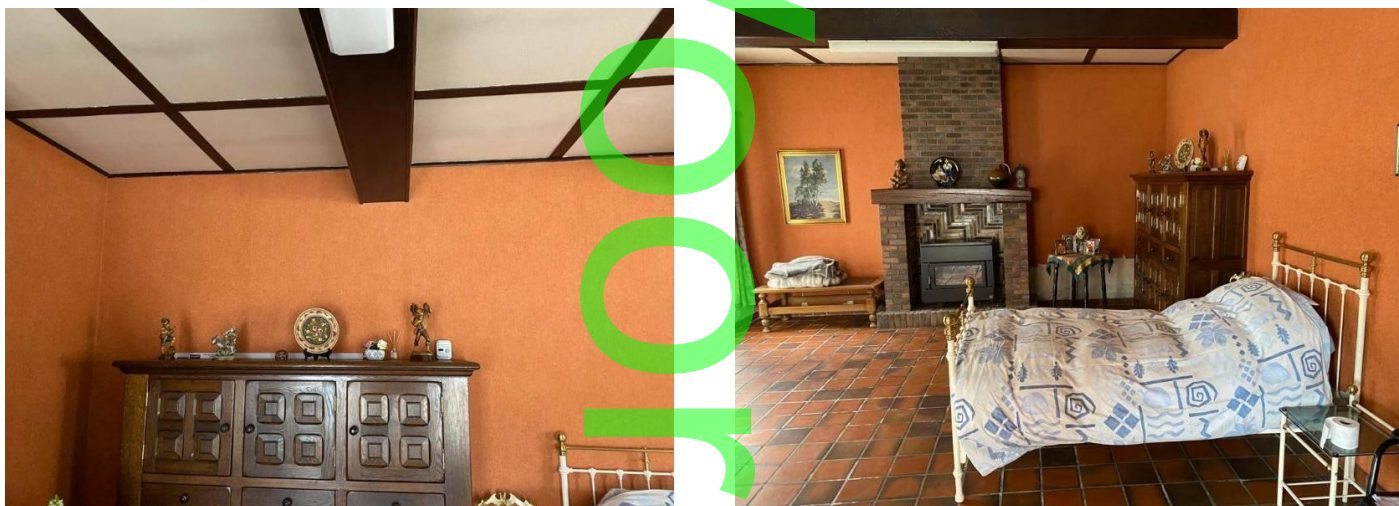
Eindbeoordeling materiaalrisico	Verhoogd materiaalrisico en/of verhoogde kans op vezelvrijgave
---------------------------------	--

Gebondenheid	Categorie 2: niet-hechtgebonden met matrix
Asbestsoort (vezeltype)	Amfibool aanwezig, uitgezonderd crocidoliet
Asbestconcentratie	Laag (< 50%)
Afschermingsgraad van het gehele materiaal	Geheel of deels (ook) vrij aan de binnenlucht
Toestand van het materiaal	Licht beschadigd, licht verweerd. Intact materiaal type Pical – asbestboard of categorie III 'gebondenheid'

Beschrijving	Platen plafond
Omgeving	Binnen
Primaire drager	Plafond
Asbestmateriaal	Plaat, paneel, tablet - Generiek
Bindmiddel van asbestmateriaal	Gips - kalk
Gebondenheid op basis van bindmiddel	Niet-hechtgebonden
Hoeveelheid (gewicht - aantal)	<ul style="list-style-type: none"><li>550,00 kg - 1 stuk</li></ul>
Totaal gewicht	550,00 kg

Verwijderen

- Zorg voor een veilig beheer. Vermijd het beschadigen van het asbestmateriaal. Controleer de toestand jaarlijks op wijzigingen.
- Voer een staalname uit om te bepalen of deze toepassing daadwerkelijk asbesthoudend is.

- Eenvoudige handelingen: enkel door erkend asbestverwijderaar  
Indien ze in hun geheel verwijderbaar zijn mag men deze verwijderen via EH. Mogelijks dienen er extra voorzorgsmaatregelen genomen te worden bv extra fixatie. Dit dient besproken te worden met de asbestverwijderaar.
- Hermetische zone (erkend asbestverwijderaar)  
Indien deze bv ook gelijmd zijn, kan men deze niet in zijn geheel verwijderen. In dit geval moet men deze verwijderen in een HZ.

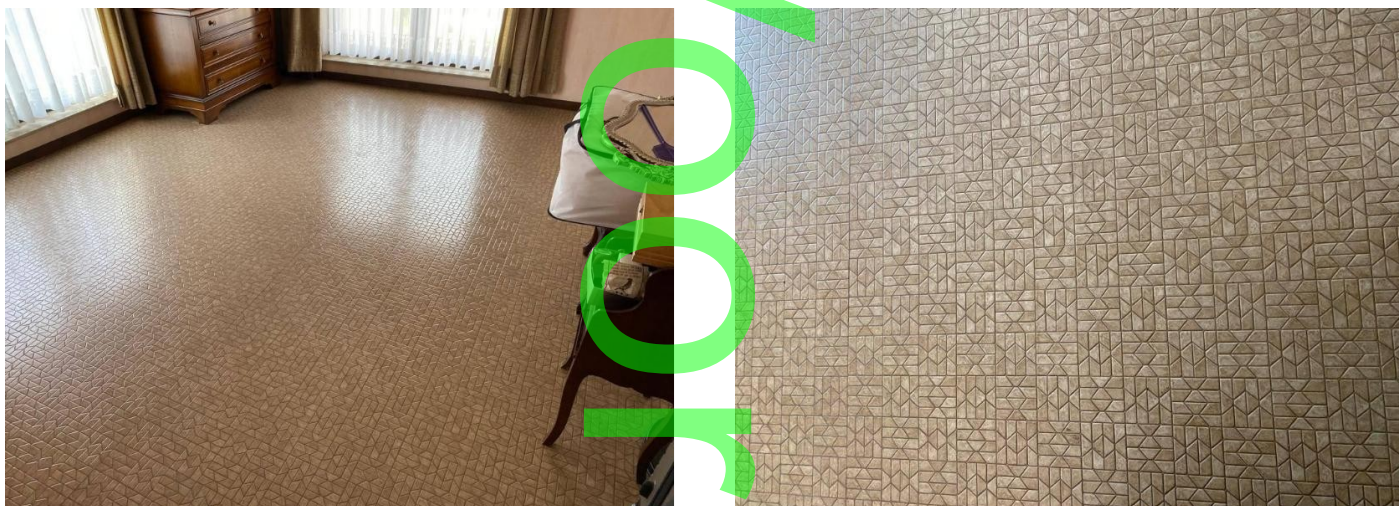
Eindbeoordeling materiaalarisico	Laag materiaalarisico en/of verlaagde kans op vezelvrijgave
----------------------------------	---

Gebondenheid	Categorie 2: niet-hechtgebonden met matrix
Asbestsoort (vezeltype)	Alleen chrysotiel
Asbestconcentratie	Hoog ( $\geq 50\%$ )
Afschermingsgraad van het gehele materiaal	Enkel randen niet afgeschermd maar geen contact met binnenluchtstromen
Toestand van het materiaal	Licht beschadigd, licht verweerd. Intact materiaal type Pical – asbestboard of categorie III 'gebondenheid'

Beschrijving	Vloerbekleding
Omgeving	Binnen
Primaire drager	Vloer
Asbestmateriaal	Prefab - afwerking - Vloerzeil
Bindmiddel van asbestmateriaal	Karton - papier - viltachtig
Gebondenheid op basis van bindmiddel	Niet-hechtgebonden
Hoeveelheid (oppervlakte - aantal)	<ul style="list-style-type: none"><li>74,00 m<sup>2</sup> - 1 stuk</li></ul>
Totale oppervlakte	74,00 m <sup>2</sup>
Eenvoudig bereikbaar	Ja
Bevestigingswijze	<ul style="list-style-type: none"><li>Verlijmd, ingegoten, versmeerd</li></ul>

Verwijderen

- Zorg voor een veilig beheer. Vermijd het beschadigen van het asbestmateriaal. Controleer de toestand jaarlijks op wijzigingen.
- Voer een staalname uit om te bepalen of deze toepassing daadwerkelijk asbesthoudend is.

- Hermetische zone (erkend asbestverwijderaar)  
De vloerbekleding dient van de vloerplaat afgeschraapt te worden. Het is de kartonachtige onderlaag welke asbest bevat. Deze kan enkel in een hermetische zone verwijderd worden.

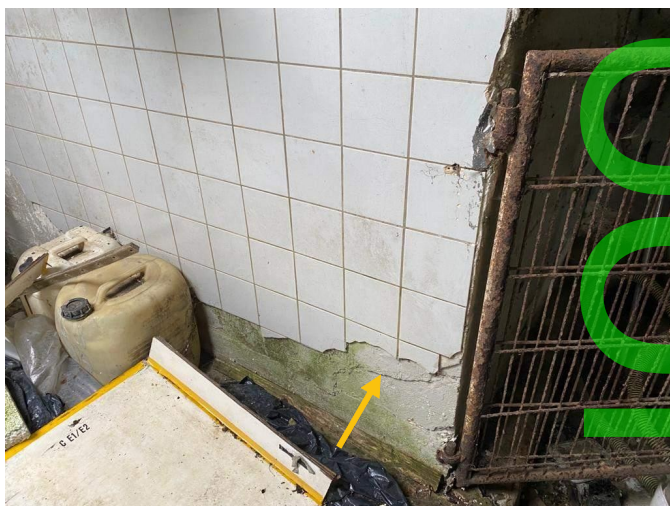
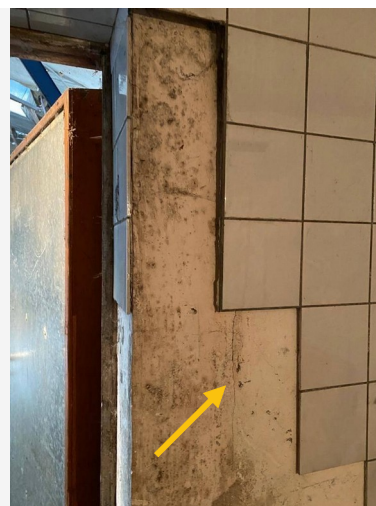
Eindbeoordeling materiaalrisico	Verhoogd materiaalrisico en/of verhoogde kans op vezelvrijgave
---------------------------------	--

Gebondenheid	Categorie 1: hechtgebonden in oorsprong
Asbestsoort (vezeltype)	Crocidoliet aanwezig
Asbestconcentratie	Laag (< 50%)
Afschermingsgraad van het gehele materiaal	Geheel of deels (ook) vrij aan de binnenlucht
Toestand van het materiaal	Licht beschadigd, licht verweerd. Intact materiaal type Pical – asbestboard of categorie III 'gebondenheid'

Beschrijving	Tegellijm koelcel + loods
Omgeving	Binnen
Primaire drager	Binnenwand
Asbestmateriaal	In-situ afwerkingslagen - Lijmlaag
Bindmiddel van asbestmateriaal	Cement
Gebondenheid op basis van bindmiddel	Hecht
Hoeveelheid (gewicht - aantal)	<ul style="list-style-type: none"><li>• 590,00 kg - 1 stuk</li></ul>
Totaal gewicht	590,00 kg
Eenvoudig bereikbaar	Ja
Bevestigingswijze	<ul style="list-style-type: none"><li>• Verlijmd, ingegoten, versmeerd</li></ul>

Verwijderen

- Zorg voor een veilig beheer. Vermijd het beschadigen van het asbestmateriaal. Controleer de toestand jaarlijks op wijzigingen.
- Voer een staalname uit om te bepalen of deze toepassing daadwerkelijk asbesthoudend is.

- Hermetische zone (erkend asbestverwijderaar)  
De tegellijm moet afgekappt worden zodoende de vezels vrijkomen. Dit kan niet in zijn geheel verwijderd worden en moet dus in een hermetische zone verwijderd worden.

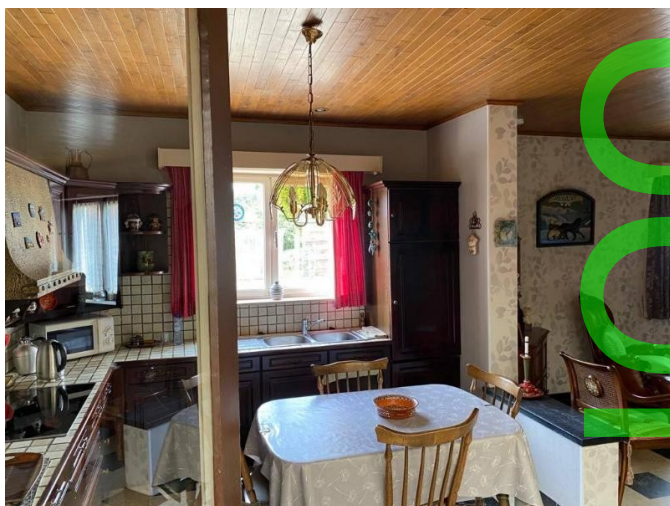
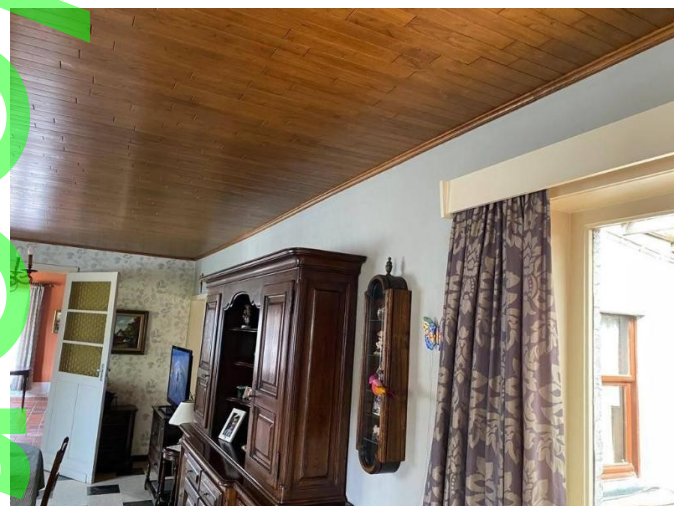
Eindbeoordeling materiaalrisico	Laag materiaalrisico en/of verlaagde kans op vezelvrijgave
---------------------------------	--

Gebondenheid	Categorie 2: niet-hechtgebonden met matrix
Asbestsoort (vezeltype)	Amfibool aanwezig, uitgezonderd crocidoliet
Asbestconcentratie	Laag (< 50%)
Afschermingsgraad van het gehele materiaal	Niet stootvaste afscherming
Toestand van het materiaal	Licht beschadigd, licht verweerd. Intact materiaal type Pical – asbestboard of categorie III 'gebondenheid'

Beschrijving	Bepleistering muren
Omgeving	Binnen
Primaire drager	Binnenwand
Asbestmateriaal	In-situ afwerkingslagen - Pleisterwerk (wand, plafond, ...)
Bindmiddel van asbestmateriaal	Gips - kalk
Gebondenheid op basis van bindmiddel	Niet-hechtgebonden
Hoeveelheid (oppervlakte - dikte - aantal)	<ul style="list-style-type: none"><li>• 299,00 m<sup>2</sup> - 1,00 cm - 1 stuk</li></ul>
Totaal volume	2,99 m <sup>3</sup>
Eenvoudig bereikbaar	Ja
Bevestigingswijze	<ul style="list-style-type: none"><li>• Verlijmd, ingegoten, versmeerd</li></ul>

Zorgvuldig beheren

- Zorg voor een veilig beheer. Vermijd het beschadigen van het asbestmateriaal. Controleer de toestand jaarlijks op wijzigingen.
- Voer een staalname uit om te bepalen of deze toepassing daadwerkelijk asbesthoudend is.

- Hermetische zone (erkend asbestverwijderaar)  
Het pleisterwerk moet afgekap worden zodoende de vezels vrijkomen. Dit kan niet in zijn geheel verwijderd worden en moet dus in een hermetische zone verwijderd worden.

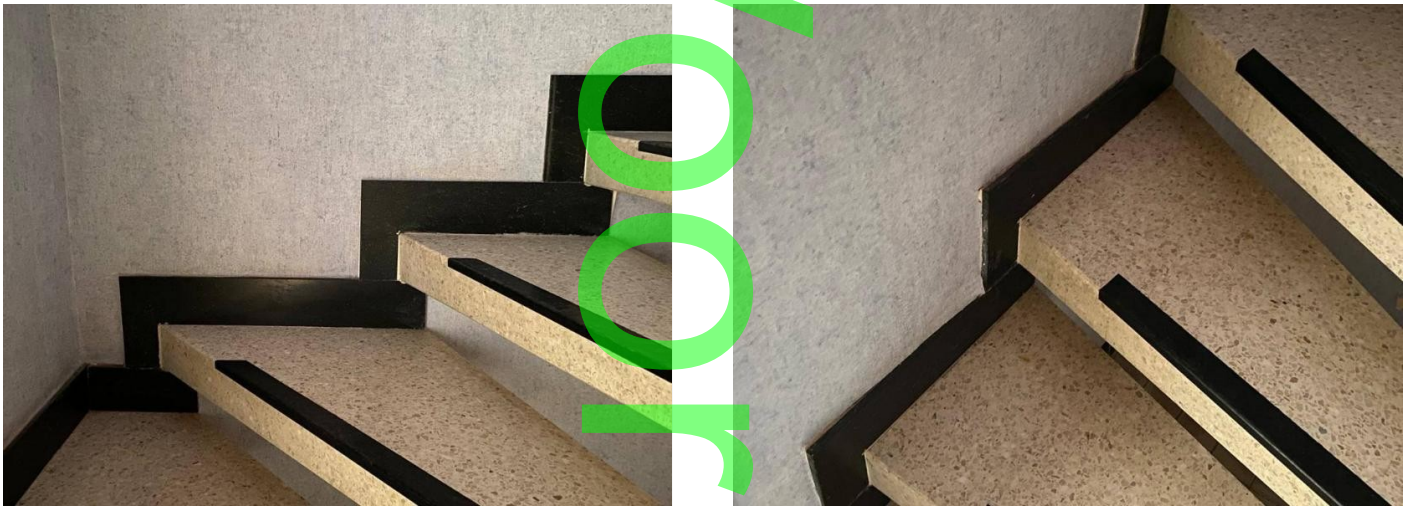
Eindbeoordeling materiaalrisico	Laag materiaalrisico en/of verlaagde kans op vezelvrijgave
---------------------------------	--

Gebondenheid	Categorie 1: hechtgebonden in oorsprong
Asbestsoort (vezeltype)	Alleen chrysotiel
Asbestconcentratie	Laag (< 50%)
Afschermingsgraad van het gehele materiaal	Geheel of deels (ook) vrij aan de binnenlucht
Toestand van het materiaal	Licht beschadigd, licht verweerd. Intact materiaal type Pical – asbestboard of categorie III 'gebondenheid'

Zorgvuldig beheren

- Zorg voor een veilig beheer. Vermijd het beschadigen van het asbestmateriaal. Controleer de toestand jaarlijks op wijzigingen.
- Voer een staalname uit om te bepalen of deze toepassing daadwerkelijk asbesthoudend is.

- Eenvoudige handelingen: mag via doe-het-zelf of door werknemer(s) met opleidingsattest eenvoudige handelingen  
Moet in zijn geheel verwijderd worden. Mogelijks dienen er extra voorzorgsmaatregelen genomen te worden bv extra fixatie.

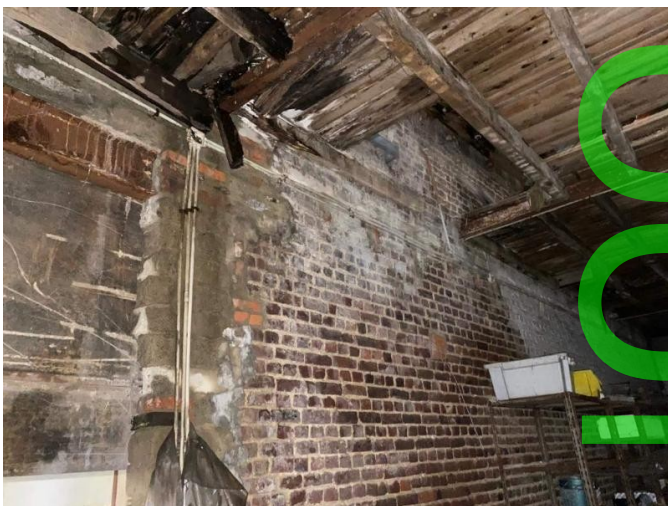
**Uitleg van de asbestdeskundige:** De bovenste verdieping is rot en zodoende niet toegankelijk voor bijkomend onderzoek.
