Asbestinventarisatetest

Frans Smeyersstraat 31, 3270 Scherpenheuvel-Zichem

Attestnummer : 20231023-000208.000

Uitgegeven op : 23.10.2023

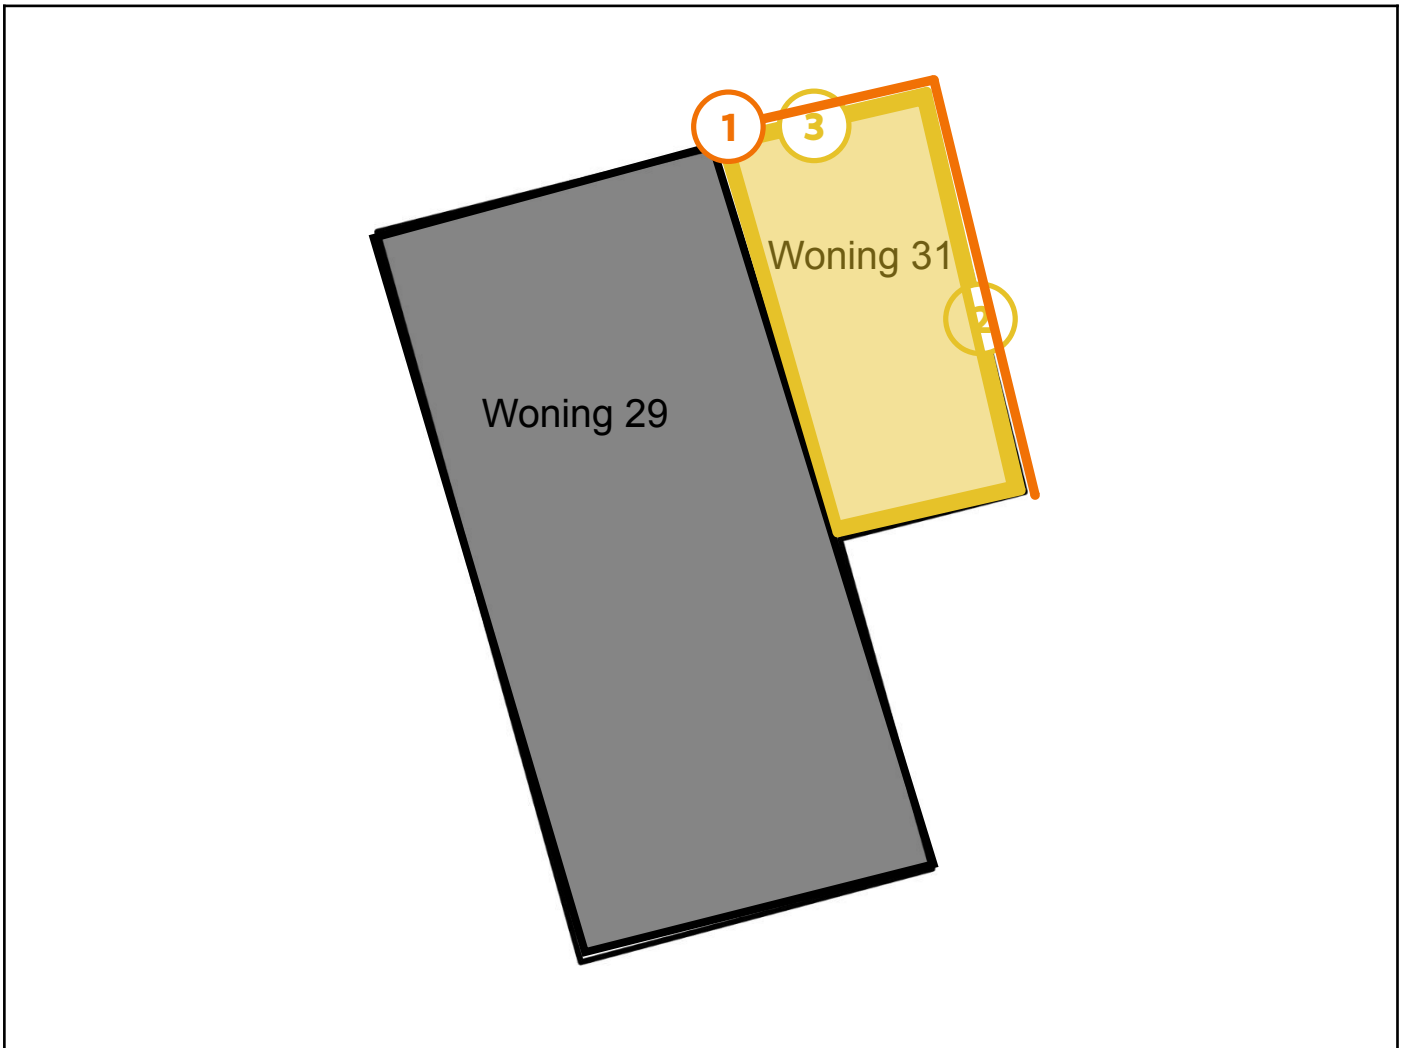
Plan 1.1: Hoofdgebouw plan

Beschrijving	Type	Actie
1. Crepi + gevelplint	Asbestmateriaal	Verwijderen
2. Bepleistering muren	Asbestmateriaal	Zorgvuldig beheren
3. Bepleistering plafonds	Asbestmateriaal	Zorgvuldig beheren

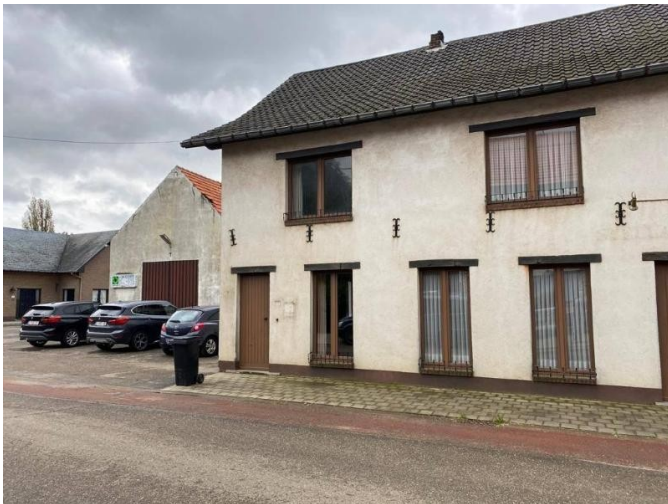
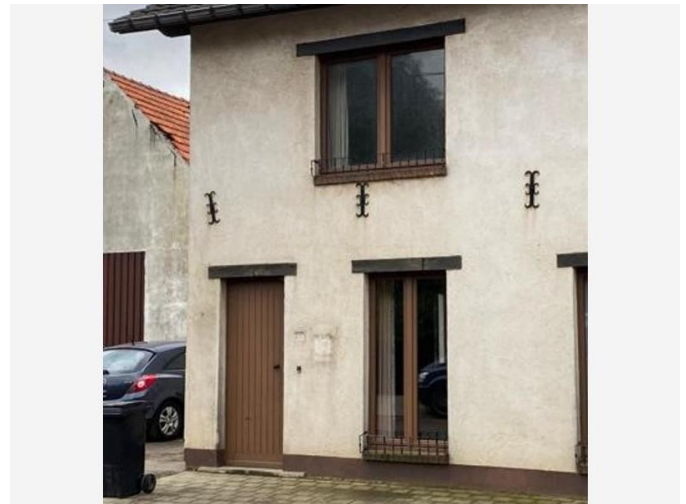
Actie

Verwijderen

Eindbeoordeling materiaalrisico	Verhoogd materiaalrisico en/of verhoogde kans op vezelvrijgave
---------------------------------	--

Gebondenheid	Categorie 1: hechtgebonden in oorsprong
Asbestsoort (vezeltype)	Crocidoliet aanwezig
Asbestconcentratie	Laag (< 50%)
Afschermingsgraad van het gehele materiaal	Geheel of deels vrij aan de buitenlucht
Toestand van het materiaal	Matig beschadigd, matig verweerd

Beschrijving	Crepi + gevelplint
Omgeving	Buiten
Primaire drager	Wand buitenschil
Asbestmateriaal	In-situ afwerkingslagen - Crepi
Bindmiddel van asbestmateriaal	Cement
Gebondenheid op basis van bindmiddel	Hecht
Hoeveelheid (gewicht - aantal)	<ul style="list-style-type: none">1.380,00 kg - 1 stuk
Totaal gewicht	1.380,00 kg
Eenvoudig bereikbaar	Ja
Bevestigingswijze	<ul style="list-style-type: none">Verlijmd, ingegoten, versmeerd

- Zorg voor een veilig beheer. Vermijd het beschadigen van het asbestmateriaal. Controleer de toestand jaarlijks op wijzigingen.
- Voer een staalname uit om te bepalen of deze toepassing daadwerkelijk asbesthoudend is.

- Hermetische zone (erkend asbestverwijderaar)
De crepi moet afgekappt worden zodoende de vezels vrijkomen. Dit kan niet in zijn geheel verwijderd worden en moet dus in een hermetische zone verwijderd worden.

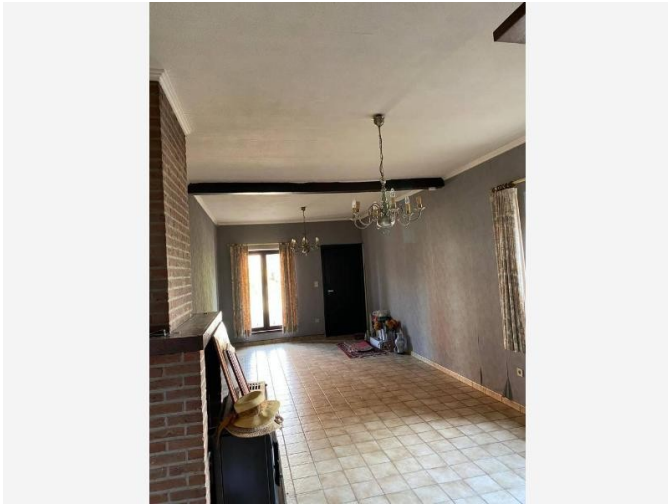
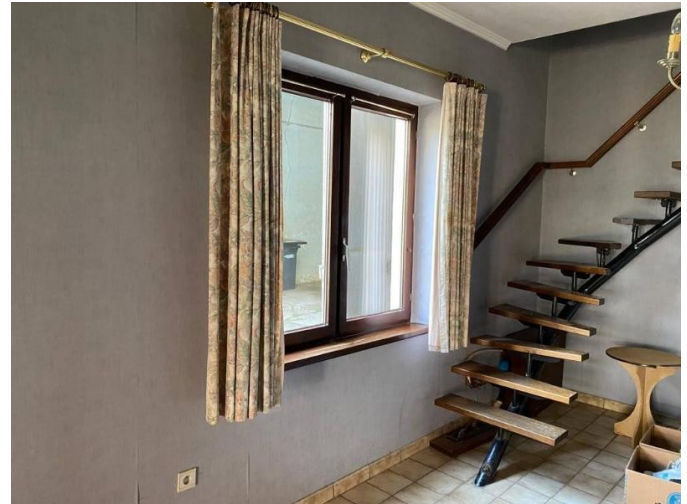
Zorgvuldig beheren

Eindbeoordeling materiaalrisico	Laag materiaalrisico en/of verlaagde kans op vezelvrijgave
---------------------------------	--

Gebondenheid	Categorie 2: niet-hechtgebonden met matrix
Asbestsoort (vezeltype)	Amfibool aanwezig, uitgezonderd crocidoliet
Asbestconcentratie	Laag (< 50%)
Afschermingsgraad van het gehele materiaal	Niet stootvaste afscherming
Toestand van het materiaal	Licht beschadigd, licht verweerd. Intact materiaal type Pical – asbestboard of categorie III 'gebondenheid'

Beschrijving	Bepleistering muren
Omgeving	Binnen
Primaire drager	Binnenwand
Asbestmateriaal	In-situ afwerkingslagen - Pleisterwerk (wand, plafond, ...)
Bindmiddel van asbestmateriaal	Gips - kalk
Gebondenheid op basis van bindmiddel	Niet-hechtgebonden
Hoeveelheid (oppervlakte - dikte - aantal)	• 192,00 m ² - 1,00 cm - 1 stuk
Totaal volume	1,92 m ³
Eenvoudig bereikbaar	Ja
Bevestigingswijze	• Verlijmd, ingegoten, versmeerd

- Zorg voor een veilig beheer. Vermijd het beschadigen van het asbestmateriaal. Controleer de toestand jaarlijks op wijzigingen.
- Voer een staalname uit om te bepalen of deze toepassing daadwerkelijk asbesthoudend is.

- Hermetische zone (erkend asbestverwijderaar)
Het pleisterwerk moet afgekap worden zodoende de vezels vrijkomen. Dit kan niet in zijn geheel verwijderd worden en moet dus in een hermetische zone verwijderd worden.

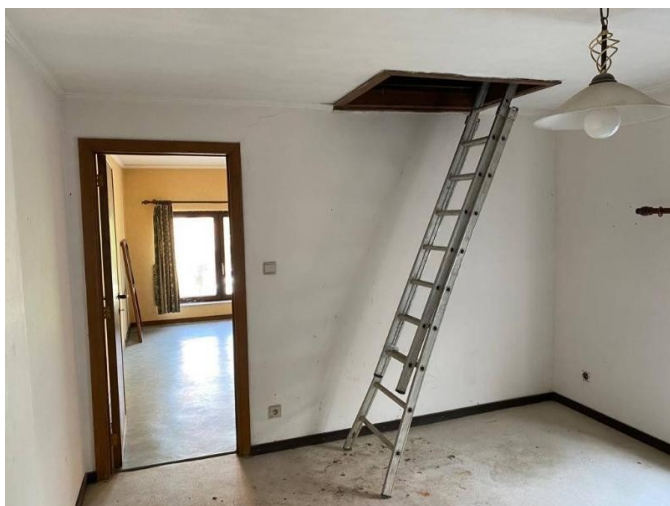
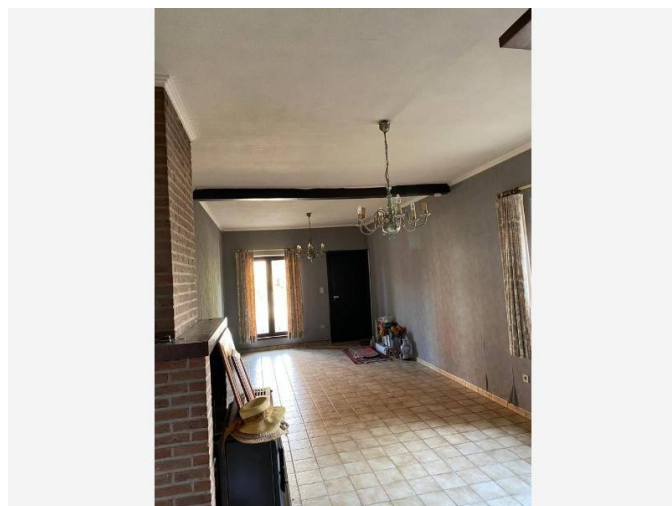
Zorgvuldig beheren

Eindbeoordeling materiaalrisico	Laag materiaalrisico en/of verlaagde kans op vezelvrijgave
---------------------------------	--

Gebondenheid	Categorie 2: niet-hechtgebonden met matrix
Asbestsoort (vezeltype)	Amfibool aanwezig, uitgezonderd crocidoliet
Asbestconcentratie	Laag (< 50%)
Afschermingsgraad van het gehele materiaal	Niet stootvaste afscherming
Toestand van het materiaal	Licht beschadigd, licht verweerd. Intact materiaal type Pical – asbestboard of categorie III 'gebondenheid'

Beschrijving	Bepleistering plafonds
Omgeving	Binnen
Primaire drager	Plafond
Asbestmateriaal	In-situ afwerkingslagen - Pleisterwerk (wand, plafond, ...)
Bindmiddel van asbestmateriaal	Gips - kalk
Gebondenheid op basis van bindmiddel	Niet-hechtgebonden
Hoeveelheid (oppervlakte - dikte - aantal)	• 98,00 m ² - 1,00 cm - 1 stuk
Totaal volume	0,98 m ³
Eenvoudig bereikbaar	Ja
Bevestigingswijze	• Verlijmd, ingegoten, versmeerd

- Zorg voor een veilig beheer. Vermijd het beschadigen van het asbestmateriaal. Controleer de toestand jaarlijks op wijzigingen.
- Voer een staalname uit om te bepalen of deze toepassing daadwerkelijk asbesthoudend is.

- Hermetische zone (erkend asbestverwijderaar)
Het pleisterwerk moet afgekap worden zodoende de vezels vrijkomen. Dit kan niet in zijn geheel verwijderd worden en moet dus in een hermetische zone verwijderd worden.
