# Asbestinventarisatetest

Bosuil 76/48, 2100 Antwerpen

Attestnummer : 20260225-000096.000

Uitgegeven op : 25.02.2026

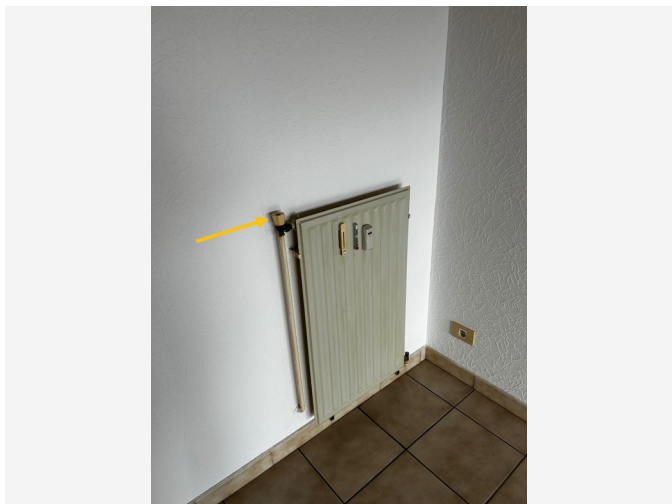
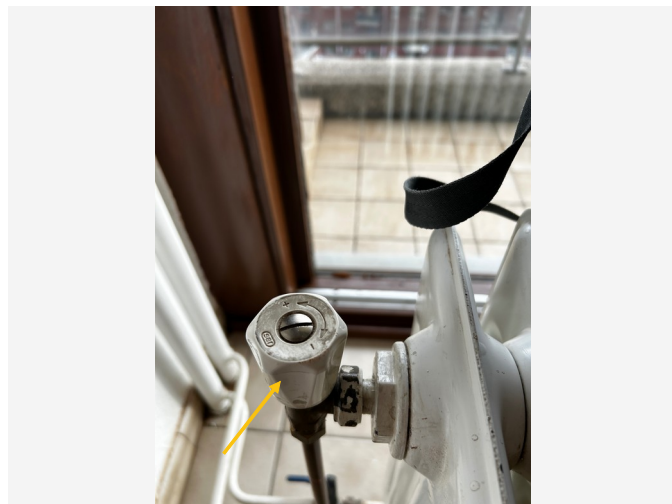
Eindbeoordeling materiaalrisico	Laag materiaalrisico en/of verlaagde kans op vezelvrijgave
---------------------------------	--

Gebondenheid	Categorie 1: hechtgebonden in oorsprong
Asbestsoort (vezeltype)	Alleen chrysotiel
Asbestconcentratie	Laag (< 50%)
Afschermingsgraad van het gehele materiaal	Geheel of deels (ook) vrij aan binnenluchtstromen
Toestand van het materiaal	Onbeschadigd, niet verweerd

Beschrijving	bakeliet chauffageknoppen
Omgeving	Binnen
Primaire drager	Ruimteverwarming
Asbestmateriaal	Plaat, paneel, tablet - Type Bakeliet
Bindmiddel van asbestmateriaal	Kunststof of -hars
Gebondenheid op basis van bindmiddel	Hecht
Hoeveelheid (oppervlakte - dikte - aantal)	• 0,10 m <sup>2</sup> - 0,50 cm - 3 stuks
Totaal volume	0,002 m <sup>3</sup>
Eenvoudig bereikbaar	Ja
Bevestigingswijze	• Geschroefd
Identificatiemethode	De asbestdeskundige beoordeelt het materiaal als asbesthoudend, en dit zonder monsternamen.
Destructieve handeling voor identificatie	Nee

Het asbestmateriaal valt onder de mijlpaal van 2040.

Zorgvuldig beheren

- Zorg voor een veilig beheer. Vermijd het beschadigen van het asbestmateriaal. Controleer de toestand jaarlijks op wijzigingen.

- Eenvoudige handelingen: mag via doe-het-zelf of door werknemer(s) met opleidingsattest eenvoudige handelingen vervang deze wanneer mogelijk niet breken of slijpen

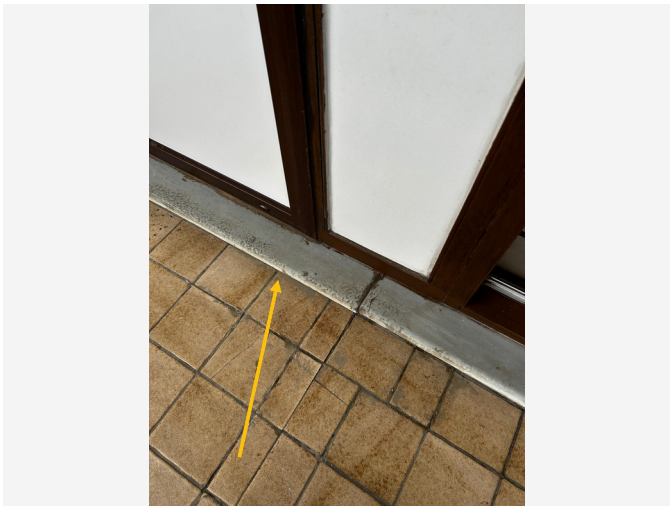
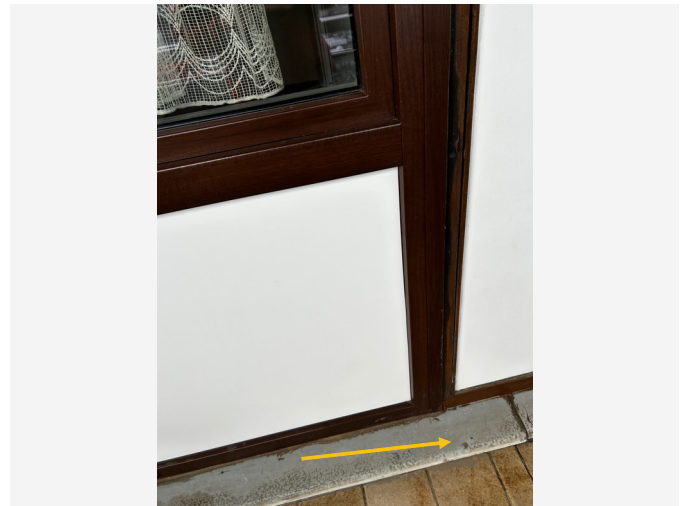
Eindbeoordeling materiaalrisico	Laag materiaalrisico en/of verlaagde kans op vezelvrijgave
---------------------------------	--

Gebondenheid	Categorie 1: hechtgebonden in oorsprong
Asbestsoort (vezeltype)	Alleen chrysotiel
Asbestconcentratie	Laag (< 50%)
Afschermingsgraad van het gehele materiaal	Geheel of deels vrij aan de buitenlucht
Toestand van het materiaal	Licht beschadigd, licht verweerd. Intact calciumsilicaatmateriaal of categorie III 'gebondenheid'

Beschrijving	raamdorpel
Omgeving	Buiten
Primaire drager	Wand buitenschil
Asbestmateriaal	Plaat, paneel, tablet - Type Massal
Bindmiddel van asbestmateriaal	Cement
Gebondenheid op basis van bindmiddel	Hecht
Hoeveelheid (oppervlakte - dikte - aantal)	• 1,50 m <sup>2</sup> - 4,00 cm - 1 stuk
Totaal volume	0,06 m <sup>3</sup>
Eenvoudig bereikbaar	Ja
Bevestigingswijze	• Verlijmd, ingegoten, versmeerd
Identificatiemethode	De asbestdeskundige beoordeelt het materiaal als asbesthoudend, en dit zonder monsternamen.
Destructieve handeling voor identificatie	Nee

Het asbestmateriaal valt onder de mijlpaal van 2040.

Zorgvuldig beheren

- Zorg voor een veilig beheer. Vermijd het beschadigen van het asbestmateriaal. Controleer de toestand jaarlijks op wijzigingen.

- Eenvoudige handelingen: mag via doe-het-zelf of door werknemer(s) met opleidingsattest eenvoudige handelingen  
vervang deze bij plaatsen nieuwe ramen niet breken of slijpen steeds ffp3 masker dragen

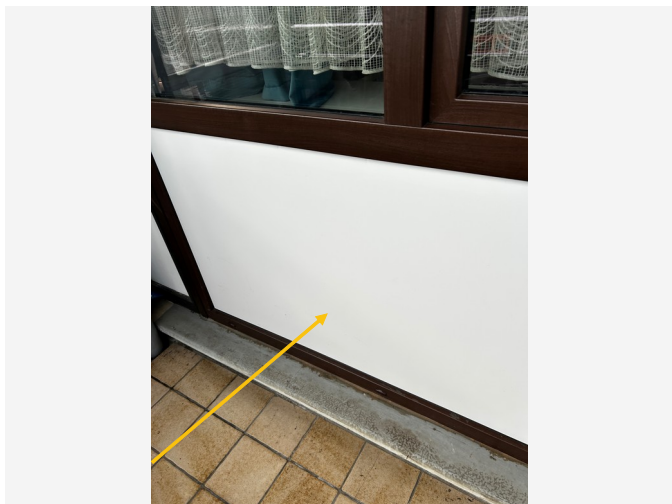
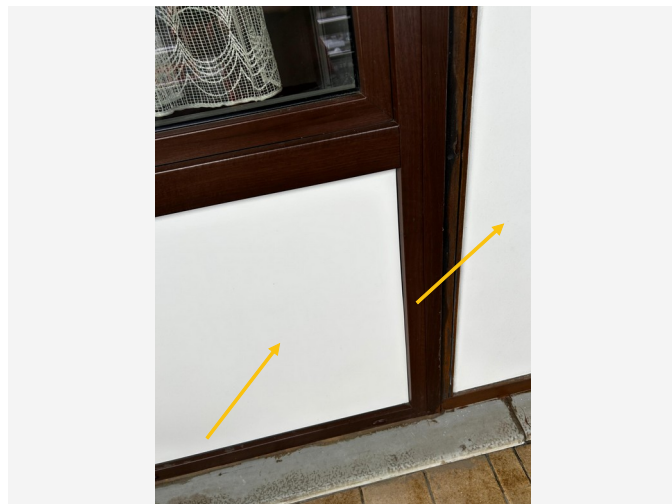
Eindbeoordeling materiaalrisico	Zeer laag materiaalrisico en/of zeer lage kans op vezelvrijgave
---------------------------------	---

Gebondenheid	Categorie 1: hechtgebonden in oorsprong
Asbestsoort (vezeltype)	Alleen chrysotiel
Asbestconcentratie	Laag (< 50%)
Afschermingsgraad van het gehele materiaal	Geheel of deels vrij aan de buitenlucht
Toestand van het materiaal	Onbeschadigd, niet verweerd

Beschrijving	glassalplaten voorgevel
Omgeving	Buiten
Primaire drager	Wand buitenschil
Asbestmateriaal	Plaat, paneel, tablet - Geëmailleerd, type Glasal
Bindmiddel van asbestmateriaal	Cement
Gebondenheid op basis van bindmiddel	Hecht
Hoeveelheid (oppervlakte - dikte - aantal)	• 3,50 m <sup>2</sup> - 0,50 cm - 1 stuk
Totaal volume	0,018 m <sup>3</sup>
Eenvoudig bereikbaar	Ja
Bevestigingswijze	• Geklemd
Identificatiemethode	De asbestdeskundige beoordeelt het materiaal als asbesthoudend, en dit zonder monsternamen.
Destructieve handeling voor identificatie	Nee

Het asbestmateriaal valt onder de mijlpaal van 2040.

Zorgvuldig beheren

- Zorg voor een veilig beheer. Vermijd het beschadigen van het asbestmateriaal. Controleer de toestand jaarlijks op wijzigingen.

- Eenvoudige handelingen: mag via doe-het-zelf of door werknemer(s) met opleidingsattest eenvoudige handelingen vervang deze bij nieuwe ramen niet breken of slijpen

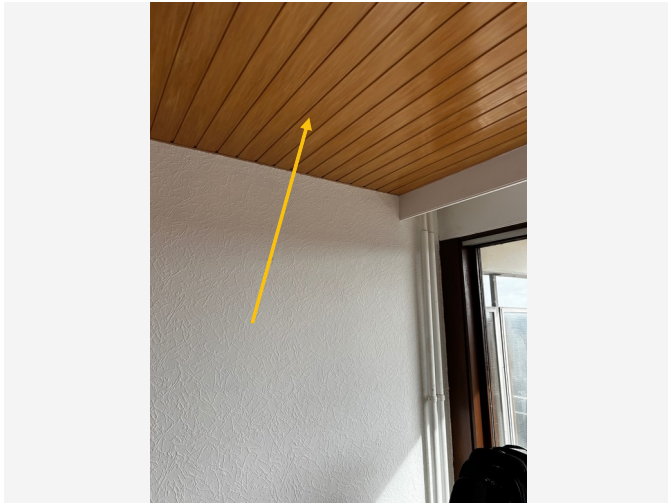
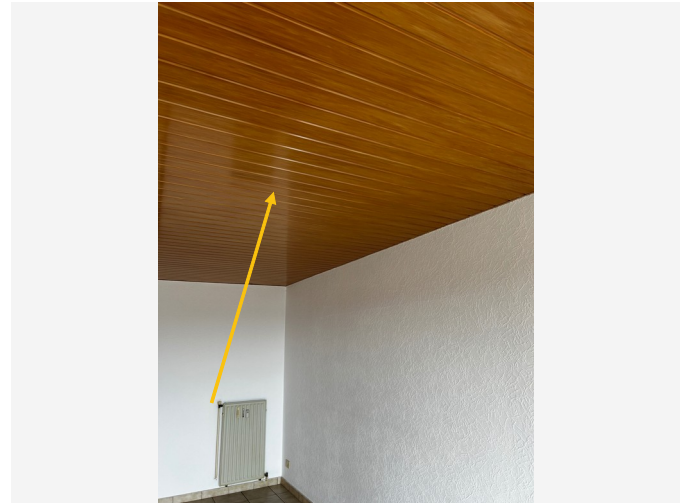
pvc bevat nooit asbest deskundige kan geen uitspraak doen over bovenliggende materialen

Basis voor advies	De asbestdeskundige beoordeelt het materiaal als niet-asbestverdacht.
Primaire drager	Plafond

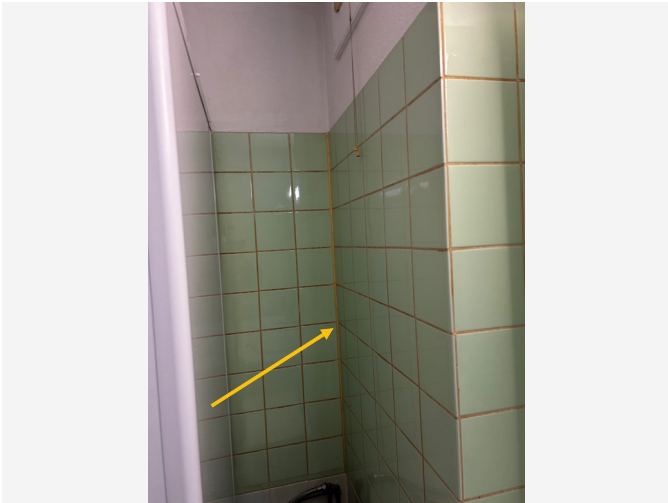
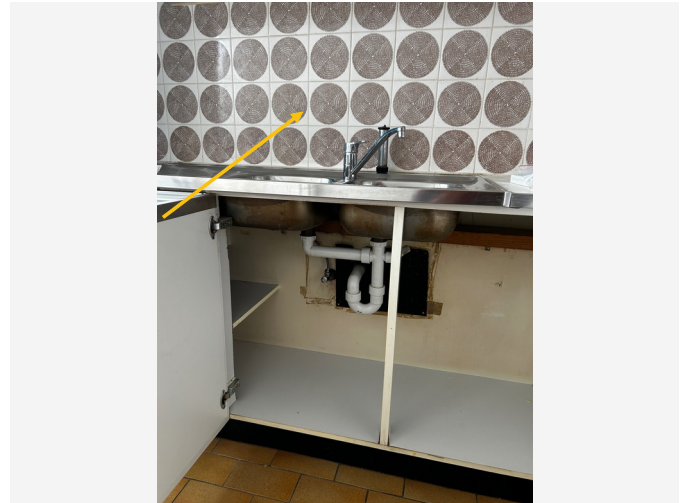
wandtegels zijn intact en niet asbesthoudend deskundige kan geen uitspraak doen over achterliggende lijm

Basis voor advies	De asbestdeskundige beoordeelt het materiaal als niet-asbestverdacht.
Primaire drager	Binnenwand

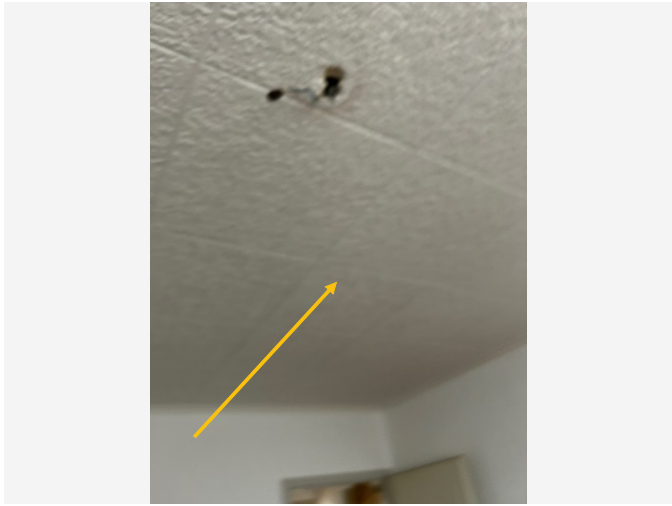
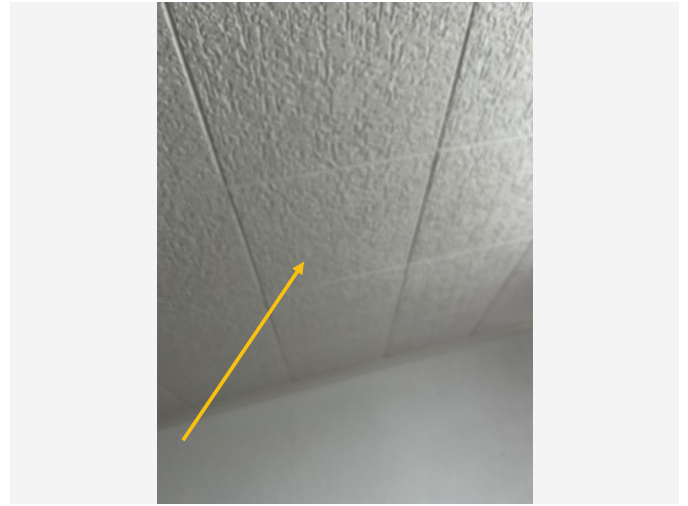
isomo bevat geen asbest deskundige kan geen uitspraak doen over bovenliggende lijm

Basis voor advies	De asbestdeskundige beoordeelt het materiaal als niet-asbestverdacht.
Primaire drager	Plafond

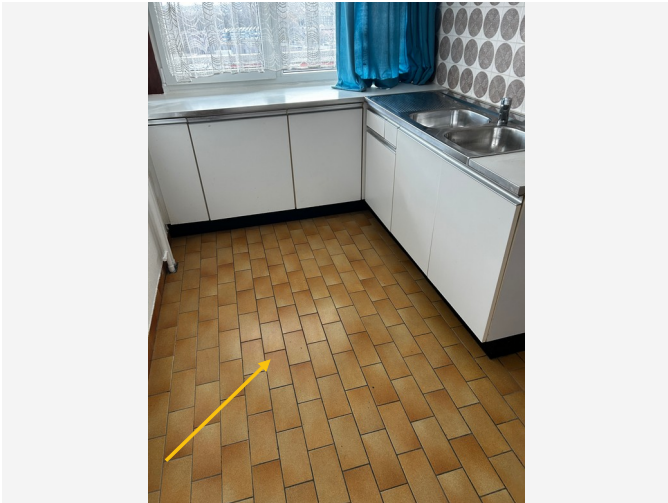
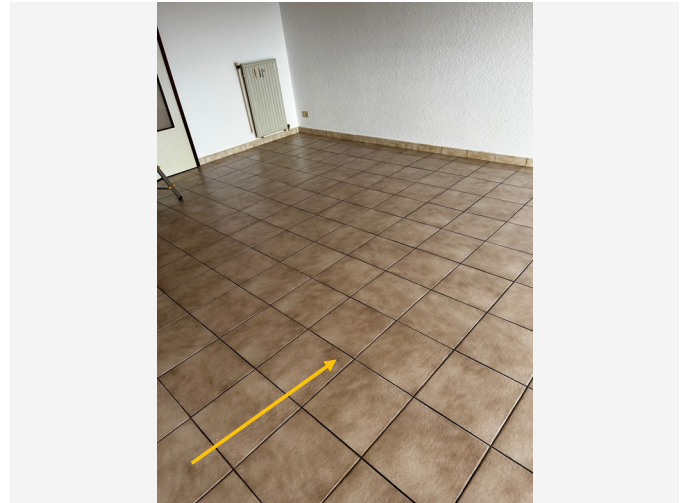
vloertegels zijn intact en niet asbesthoudend deskundige kan geen uitspraak doen over onderliggende lijm

Basis voor advies	De asbestdeskundige beoordeelt het materiaal als niet-asbestverdacht.
Primaire drager	Vloer

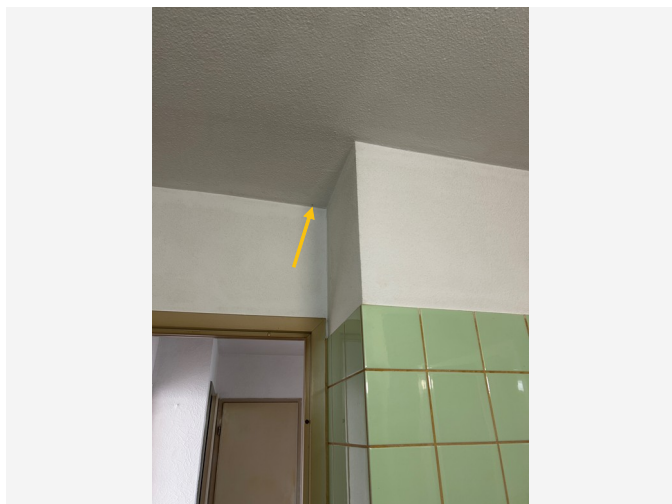
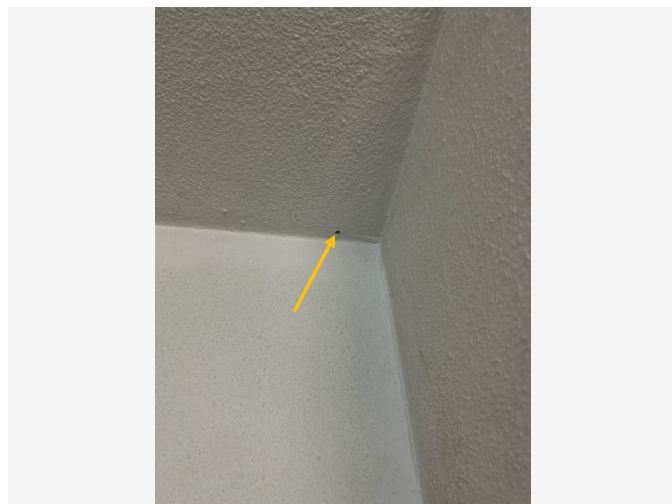
## Fiche 8: bezetting plafond

Geen asbest

#	Type	Referentie	Resultaat
8.1	Mengmonster	mm02	Geen asbest

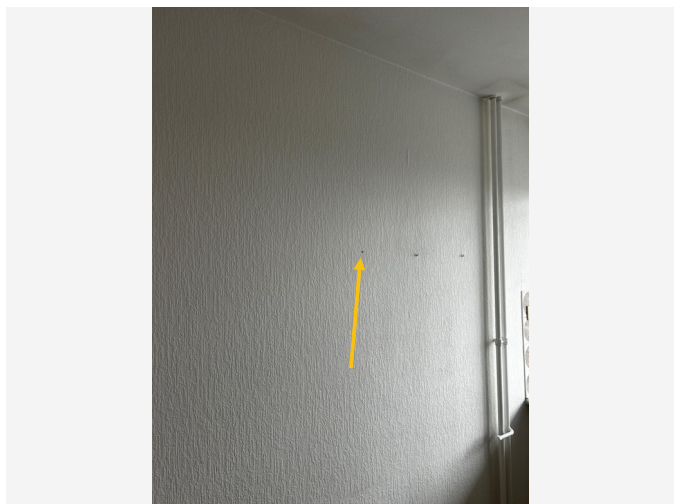
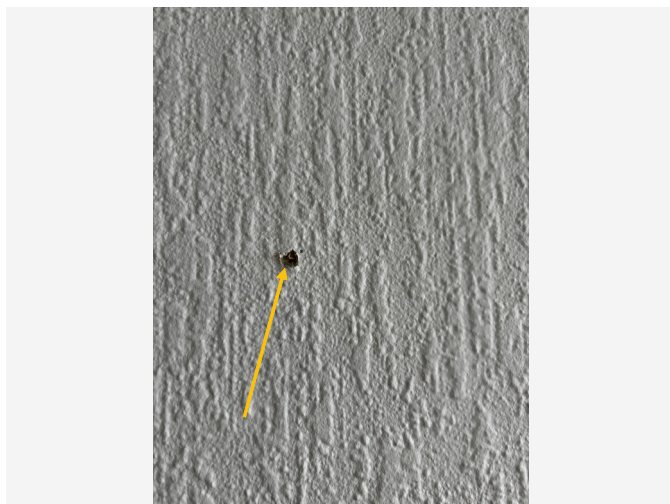
## Fiche 9: bezetting muren

Geen asbest

#	Type	Referentie	Resultaat
9.1	Mengmonster	mm01	Geen asbest

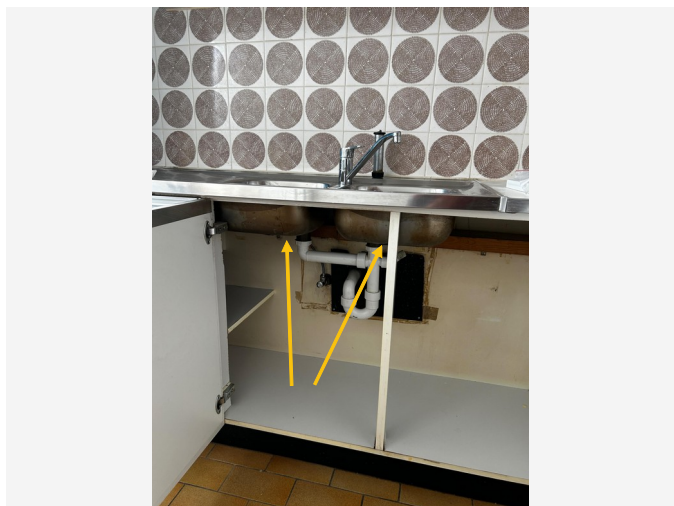
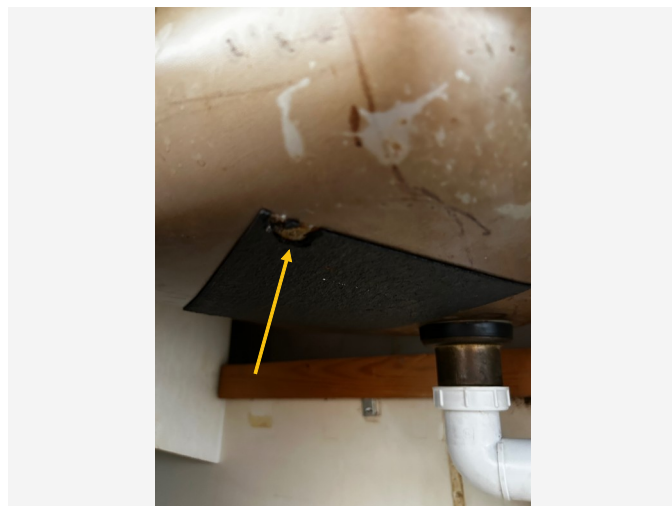
Geen asbest

#	Type	Referentie	Resultaat
10.1	Puntmonster	mm03	Geen asbest

<b>Beschrijving</b>	dreunlapje
<b>Omgeving</b>	Binnen
<b>Primaire drager</b>	dreunlapje
<b>Bindmiddel van materiaal</b>	Bitumen (roofing, teer, asfalt)
<b>Gebondenheid op basis van bindmiddel</b>	Hecht
<b>Hoeveelheid (gewicht - aantal)</b>	<ul style="list-style-type: none"><li>• 0,20 kg - 2 stuks</li></ul>
<b>Totaal gewicht</b>	0,40 kg
<b>Identificatiemethode</b>	Een monstername door de asbestdeskundige met laboanalyse door een asbestlabo.
<b>Destructieve handeling voor identificatie</b>	Nee

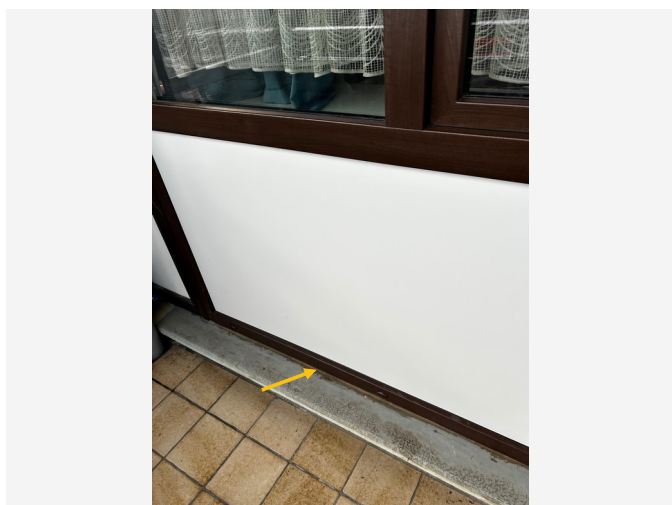
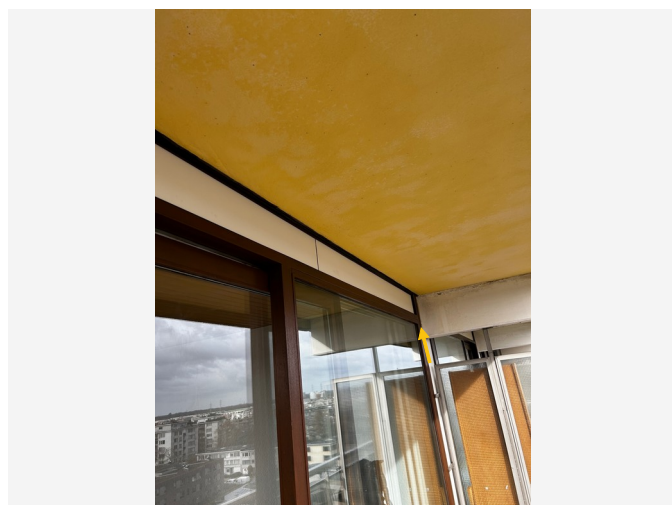
### Fiche 11: raamkit

Beschrijving	Notitie	Terug te vinden op plannen
Fiche 11: raamkit	raamkit is uitgevoerd in silicinen en deze zijn niet asbesthoudend	-
