# Asbestinventarisat attest

Witte-Beerstraat 34, 8200 Brugge

Attestnummer : 20260821-000220.000

**Niet-asbestveilig**

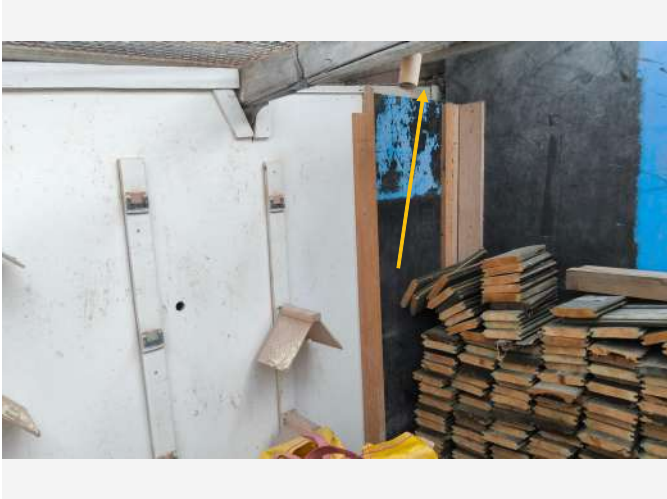
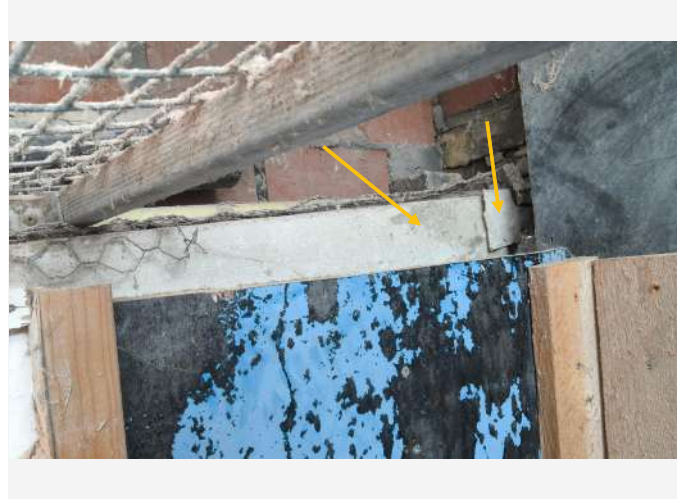
Het asbestmateriaal valt onder de mijlpaal van 2040.

| Eindbeoordeling materiaalrisico | Verhoogd materiaalrisico en/of verhoogde kans op vezelvrijgave |

| Asbestsoort (vezeltype) | Crocidoliet aanwezig |
| Toestand van het materiaal | Licht beschadigd, licht verweerd. Intacte calciumsilicaatplaat of materiaal met categorie 3-gebondenheid |

| Beschrijving | Plaat voiliere |
| Asbestmateriaal | Plaat, paneel, tablet - Type Menuiserite |

- Zorg voor een veilig beheer. Vermijd het beschadigen van het asbestmateriaal. Controleer de toestand jaarlijks op wijzigingen.

- Eenvoudige handelingen: mag via doe-het-zelf of door werknemer(s) met opleidingsattest eenvoudige handelingen  
Gelieve u goed te informeren naar de geldende regels omtrent asbestinzameling.

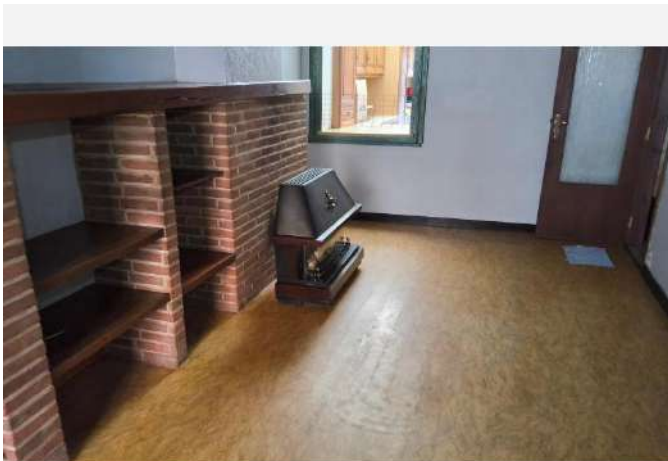
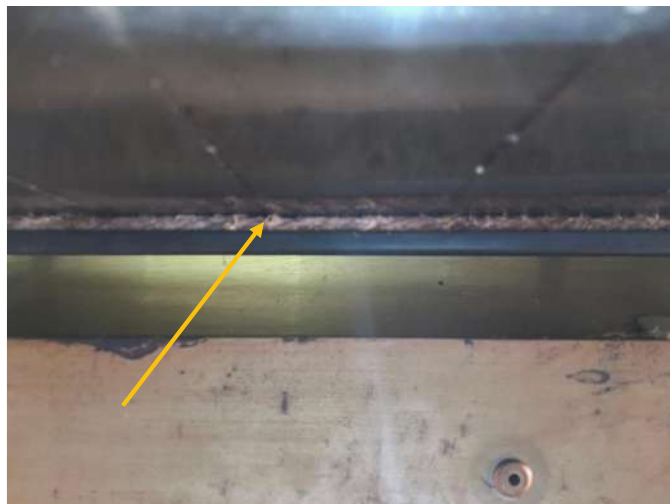
Het asbestmateriaal valt onder de mijlpaal van 2034.

| Eindbeoordeling materiaalarisico | Verhoogd materiaalarisico en/of verhoogde kans op vezelvrijgave |

| Asbestsoort (vezeltype) | Alleen chrysotiel aanwezig |
| Asbestconcentratie | Hoog ( $\geq 50\%$ ) |

| Beschrijving | Touw gaskachel |
| Asbestmateriaal | Koord, lint, band, strip |

- Verwijder dit asbestmateriaal zo snel mogelijk. Volg de toestand goed op.

- Eenvoudige handelingen: mag via doe-het-zelf of door werknemer(s) met opleidingsattest eenvoudige handelingen  
Gelieve u goed te informeren naar de geldende regels omtrent asbestinzameling.

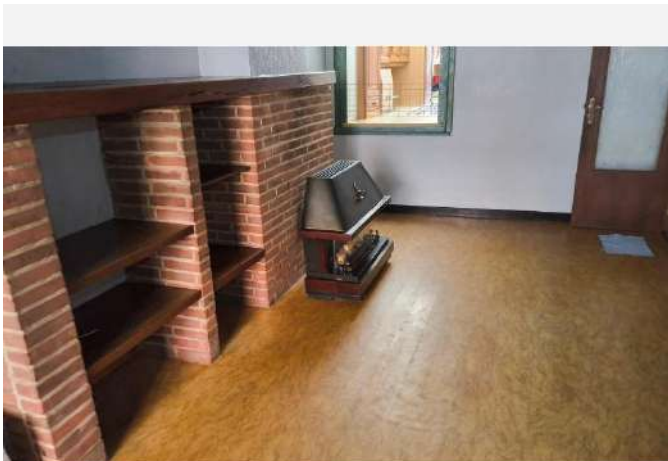
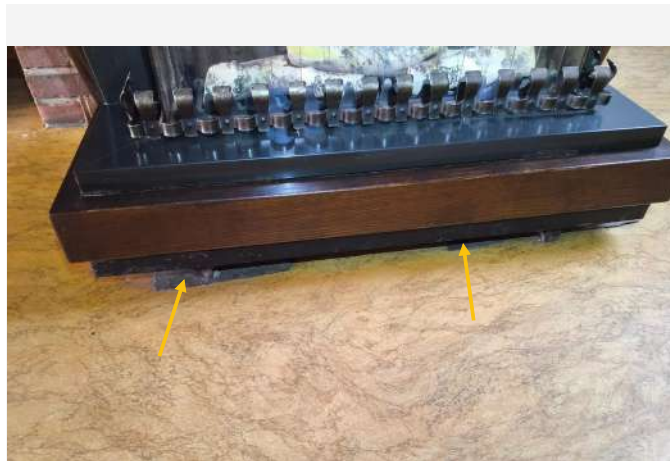
Het asbestmateriaal valt onder de mijlpaal van 2040.

| Eindbeoordeling materiaalrisico | Verhoogd materiaalrisico en/of verhoogde kans op vezelvrijgave |

| Asbestsoort (vezeltype) | Crocidoliet aanwezig |

| Beschrijving | Plaat onder gaskachel |

- Zorg voor een veilig beheer. Vermijd het beschadigen van het asbestmateriaal. Controleer de toestand jaarlijks op wijzigingen.

- Eenvoudige handelingen: mag via doe-het-zelf of door werknemer(s) met opleidingsattest eenvoudige handelingen  
Gelieve u goed te informeren naar de geldende regels omtrent asbestinzameling.

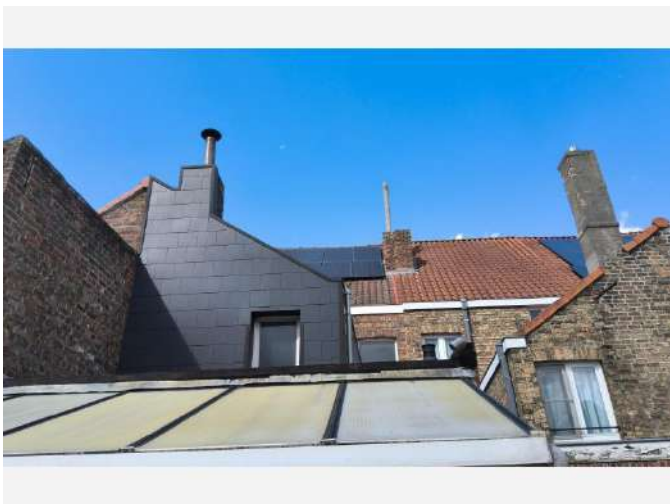
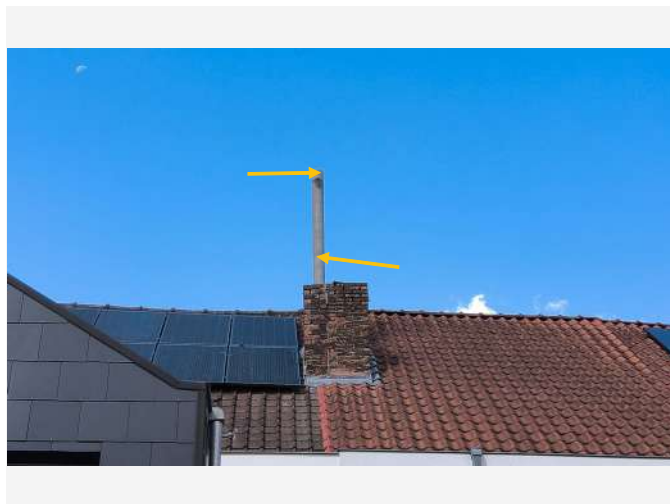
Het asbestmateriaal valt onder de mijlpaal van 2034.

- Verwijder dit asbestmateriaal zo snel mogelijk. Volg de toestand goed op.

- Eenvoudige handelingen: mag via doe-het-zelf of door werknemer(s) met opleidingsattest eenvoudige handelingen  
Gelieve u goed te informeren naar de geldende regels omtrent asbestinzameling.

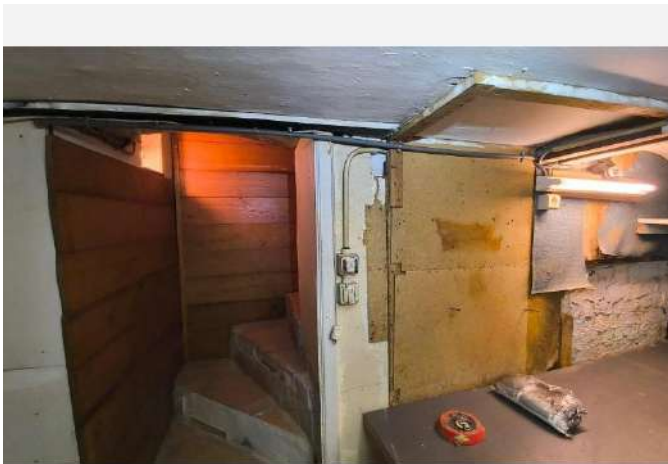
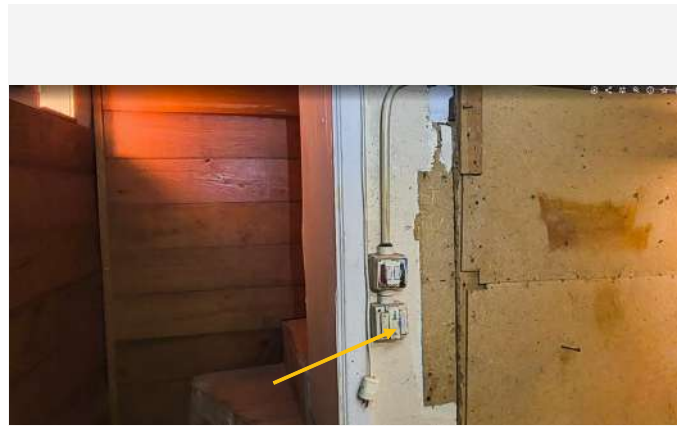
| Identificatiemethode | <p>De asbestdeskundige beoordeelt het materiaal als asbestverdacht en dus asbesthoudend, en dit zonder monstername.</p> <p>Motivatie: Er is een onderzoeksbeperking die monstername verhindert; De ruimte of het materiaal bevindt zich hoger dan 3,5 meter vanaf een vaste ondergrond.</p> |

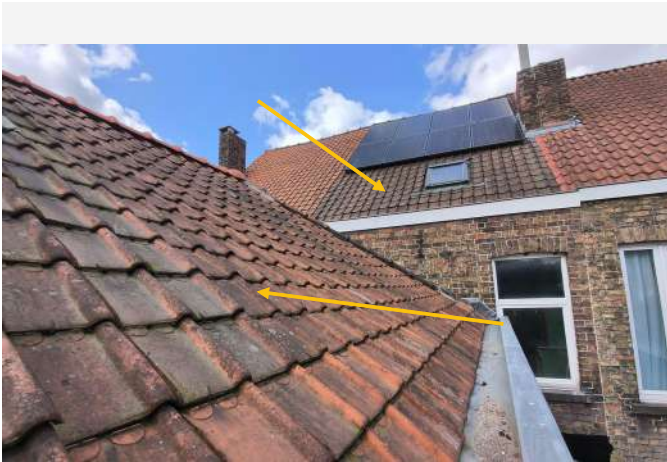
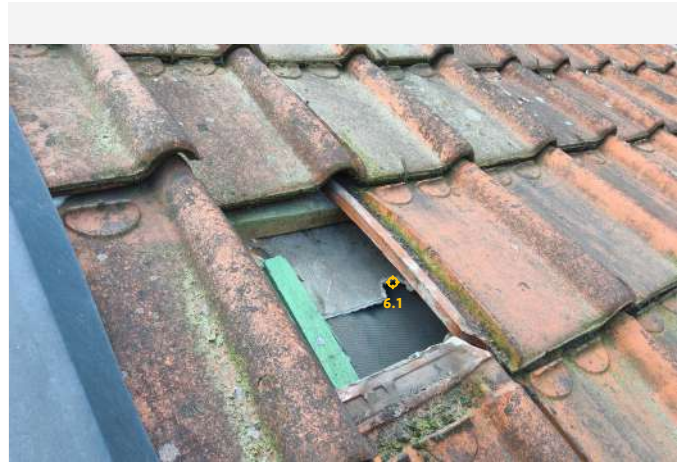
| Identificatiemethode | <p>De asbestdeskundige beoordeelt het materiaal als asbestverdacht en dus asbesthoudend, en dit zonder monstername.</p> <p>Motivatie: De monstername brengt andere schade aan dan schade die inherent is aan de monstername.</p> |

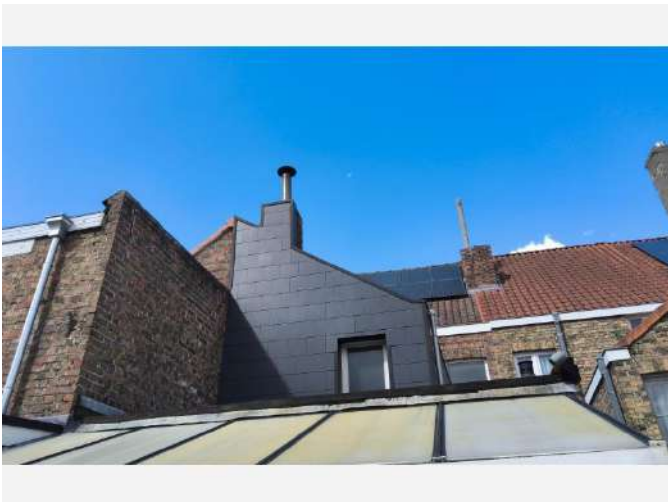
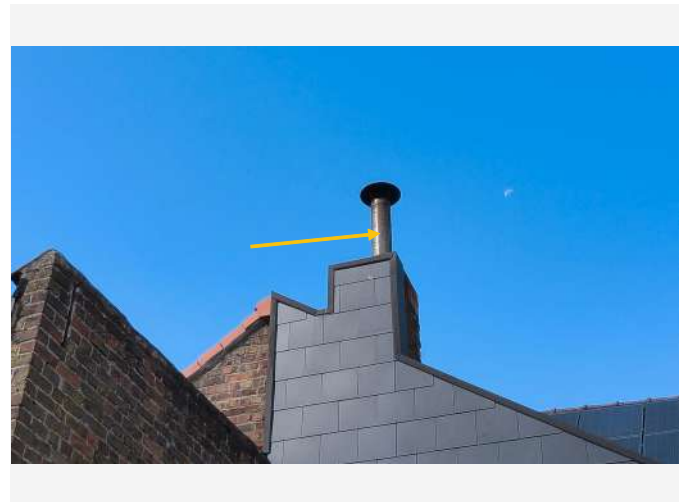
## Fiche 18: Geen verdachte rookgaskana(a)l(en)

| Beschrijving | Notitie | Terug te vinden op plannen |
|---|---|---|
| Fiche 18: Geen verdachte rookgaskanaal(en) | Het rookgaskanaal op de uitbouw is niet verdacht. | - |

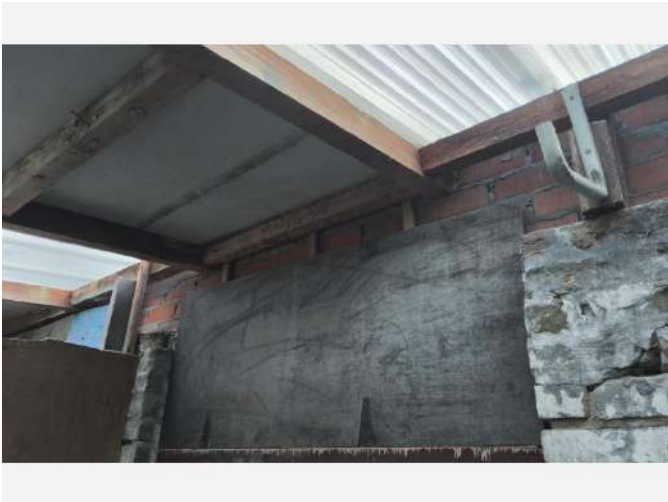
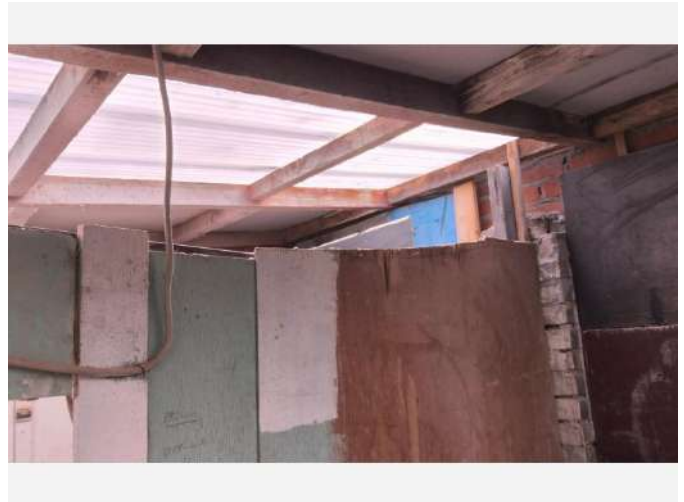
### Fiche 19: Geen (verdacht) onderdak aanwezig

| Beschrijving | Notitie | Terug te vinden op plannen |
|---|---|---|
| Fiche 19: Geen (verdacht) onderdak aanwezig | Het onderdak van het platdakgedeelte is niet waarneembaar, in het bijgebouw werd geen asbesthoudend onderdak waargenomen. | - |
