Leuvensesteenweg 337, 3370 Boutersem

OVAM

Attestnummer : 20240426-000040.000

**Asbestveilig**

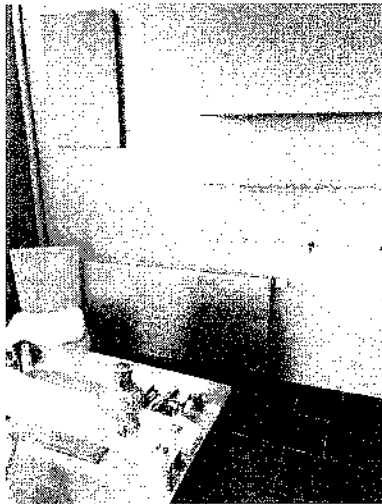
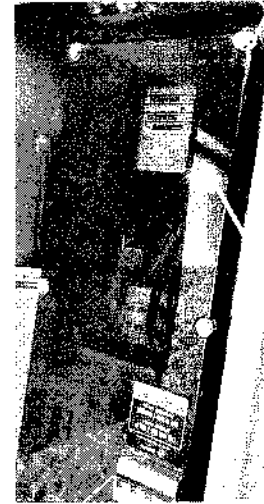
Het asbestmateriaal valt onder de mijlpaal van 2040.

Laag materiaalrisico en/of verlaagde kans op vezelvrijgave

Crocidoliet aanwezig

Laag (< 50%)

Onbeschadigd, niet verweerd

Bakeliet meter- en zekeringkast

De meterkast hoort toe aan de nutsmaatschappij en dient door hen vervangen/verwijderd te worden.

- Zorg voor een veilig beheer. Vermijd het beschadigen van het asbestmateriaal. Controleer de toestand jaarlijks op wijzigingen.

- Eenvoudige handelingen: mag via doe-het-zelf of door werknemer(s) met opleidingsattest eenvoudige handelingen  
Deze hechtgebonden toepassing mag je via deze methode verwijderen. Bijkomende info (oa voorzorgsmaatregelen) kan je terugvinden achteraan dit attest onder de rubriek toelichting.

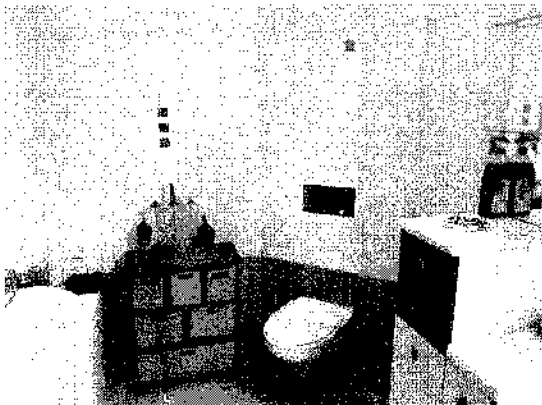
De lijmlaag achter de wandtegels is mogelijks verdacht. Staalname zonder destructie is niet mogelijk. Bij verwijdering of renovatie van de wandtegels eerst een analyse laten uitvoeren van de tegellijm op mogelijke aanwezigheid van asbestvezel.

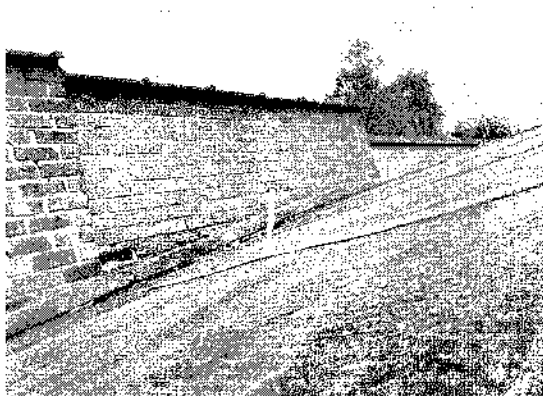
EPDM staat voor ethyleen-propyleen-dieen-monomeer. Deze combinatie zorgt ervoor dat EPDM een heel flexibel, waterdicht en elastisch dak rubber is zonder asbest. Mogelijks zijn er onderliggende (oudere bitumen) verdachte lagen die niet waarneembaar zijn. Bij verwijdering of renovatie eerst een staal laten analyseren van de (eventueel) onderliggende lagen.

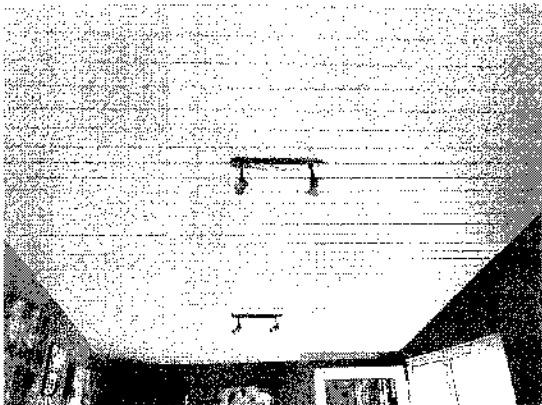
Foto 1: 1

Het verlaagde plafond bestaat uit een niet verdacht materiaal. Zonder destructie is het niet mogelijk de bovenliggende laag te inspecteren.

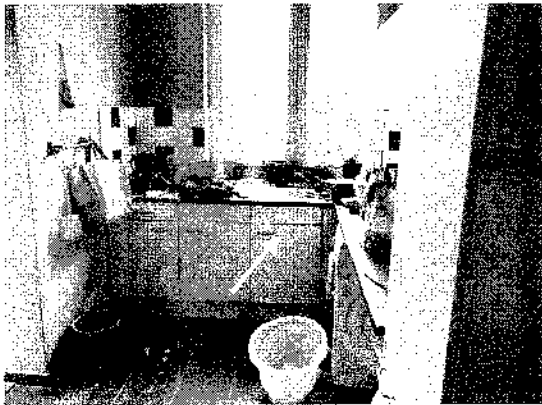
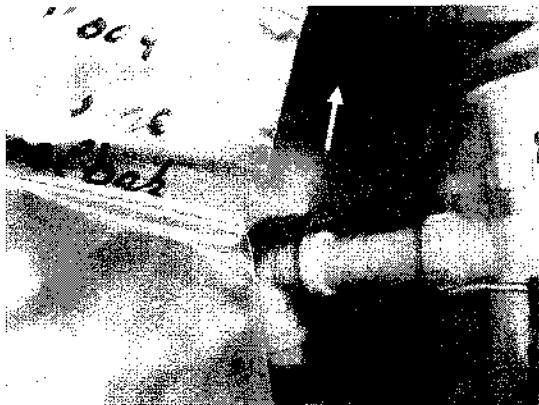
# Fiche 8: ontdreuningsplaat/anti-dreunplaat onder spoelbak

Geen asbest

| # | Type | Referentie | Resultaat |
|---|---|---|---|
| 8.1 | Puntmonster | M004 | Geen asbest |

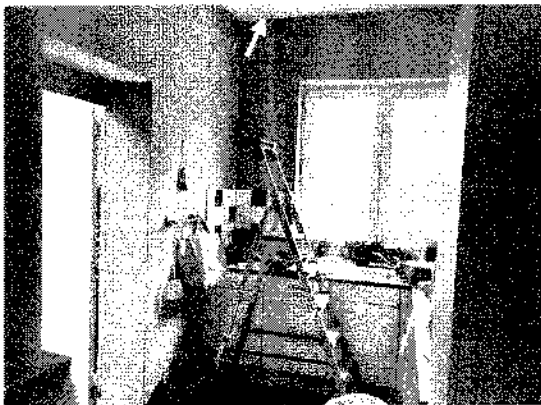
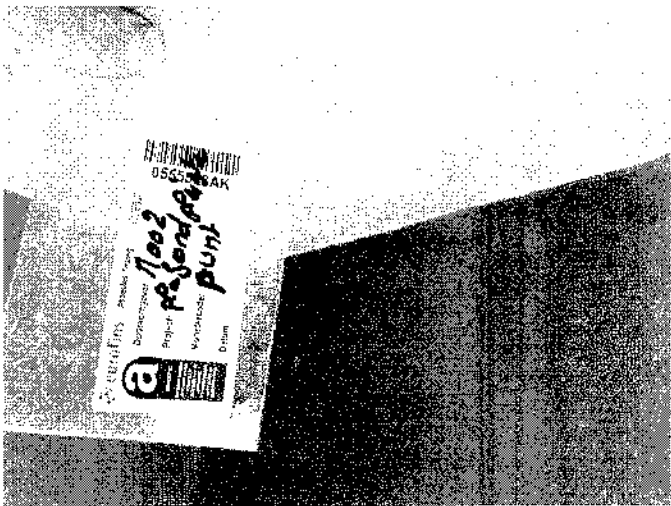
Geen asbest

| # | Type | Referentie | Resultaat |
|---|---|---|---|
| 9.1 | Puntmonster | M002 | Geen asbest |

Beperkte Staalname door vals plafond

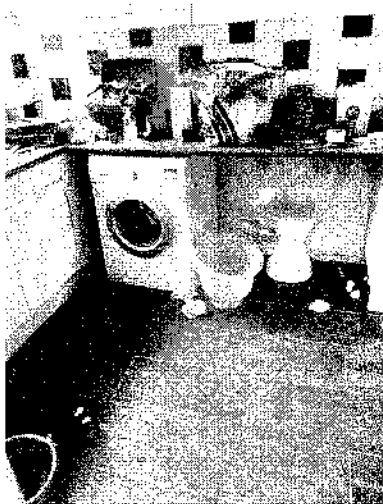
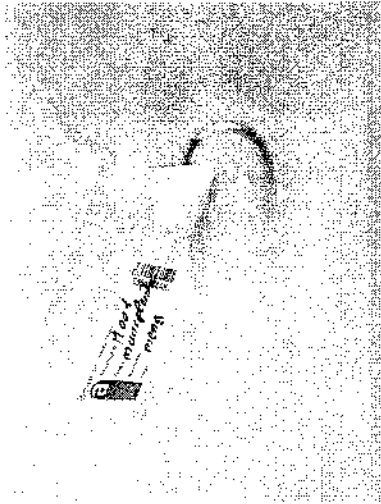
Fiche 10: pleister wand (wooneenheid)

Geen asbest

| # | Type | Referentie | Resultaat |
|---|---|---|---|
| 10.1 | Mengmonster | M001 | Geen asbest |

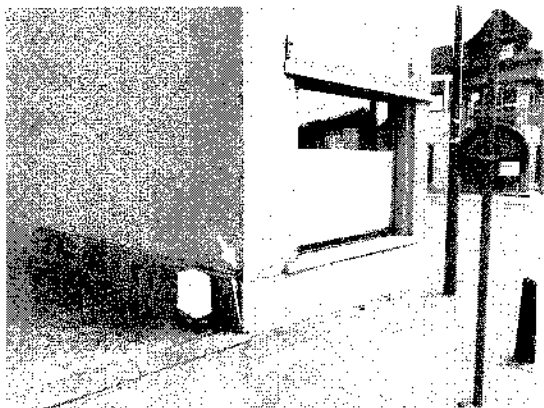
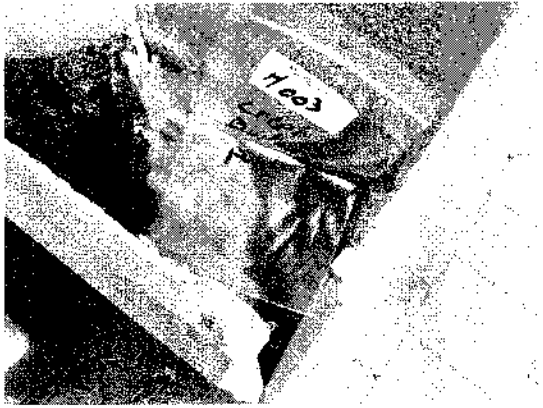
Crepi (1)

Geen asbest

| # | Type | Referentie | Resultaat |
|---|---|---|---|
| 11.1 | Puntmonster | M003 | Geen asbest |
