# Asbestinventarisatetest

Baversstraat 70, 3700 Tongeren-Borgloon

Attestnummer : 20260814-000215.000

Uitgegeven op : 14.08.2026

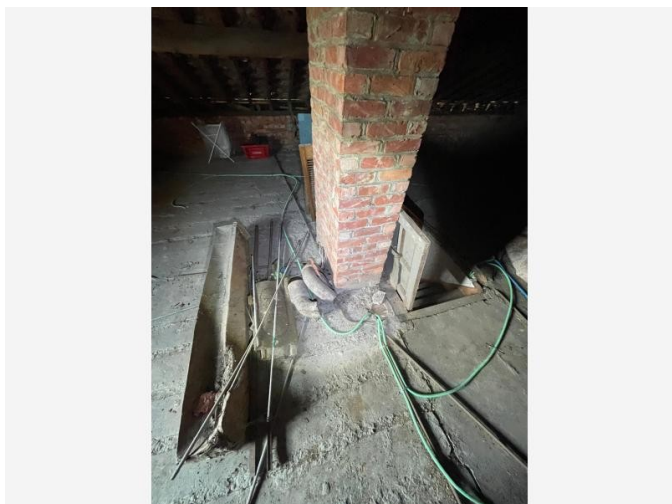
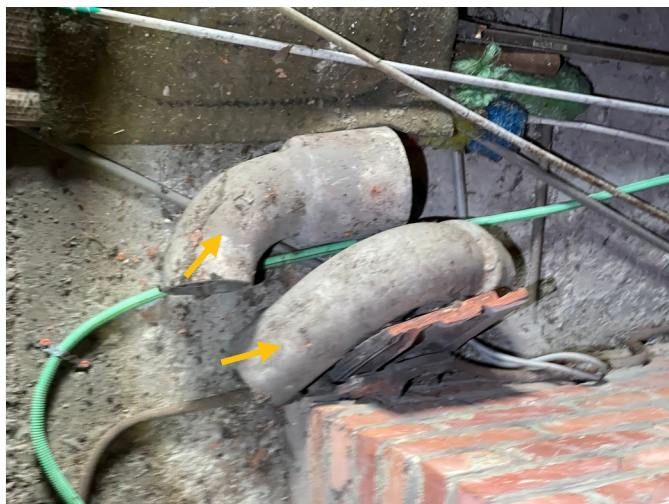
Het asbestmateriaal valt onder de mijlpaal van 2040.

**Dringend verwijderen**

| Beschrijving | afval |
| Type afvalstof | Betreft stock-voorraad of gedemonteerde asbestmaterialen |
| Aanwezige resten | oude restanten van schouwen. |
| Asbestmaterialen | <ul style="list-style-type: none"><li>Rookgaskanaal</li></ul> |
| Hoeveelheid (gewicht - aantal) | <ul style="list-style-type: none"><li>5,00 kg - 2 stuks</li></ul> |

- Verwijder het asbestafval.

- Eenvoudige handelingen: mag via doe-het-zelf of door werknemer(s) met opleidingsattest eenvoudige handelingen  
Verwijder dit materiaal.

Fixeer of bevochtig de toepassing voor verwijdering. Verpak het dubbel en gebruik FFP3-mondmasker, wegwerphandschoenen, wegwerpoverall Cat. III type 5/6 en afspoelbaar schoeisel.

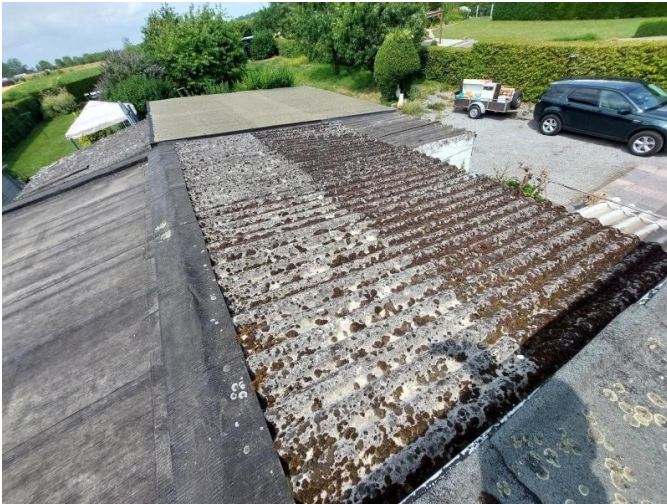
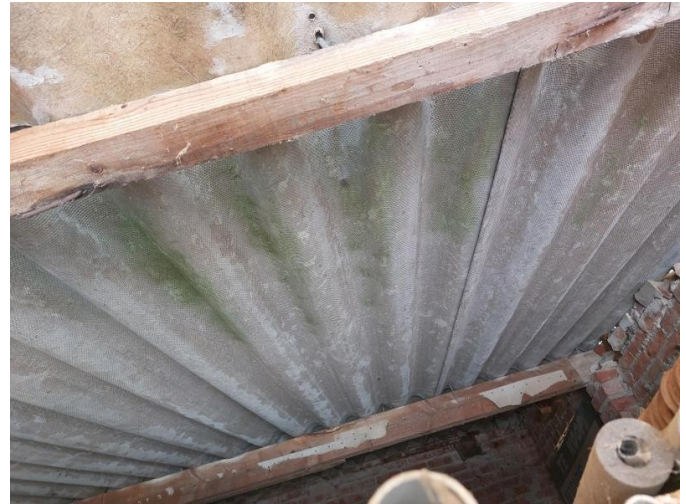
Het asbestmateriaal valt onder de mijlpaal van 2034.

**Verwijderen**

| Eindbeoordeling materiaalrisico | Laag materiaalrisico en/of verlaagde kans op vezelvrijgave |

| Asbestsoort (vezeltype) | Crocidoliet aanwezig |
| Toestand van het materiaal | Licht beschadigd, licht verweerd. Intacte calciumsilicaatplaat of materiaal met categorie 3-gebondenheid |

| Beschrijving | Golfplaten bijgebouw |
| Asbestmateriaal | Dak- en gevelbekleding - Golfplaat |
| Hoeveelheid (oppervlakte - aantal) | • 22,00 m <sup>2</sup> - 1 stuk |

- Verwijder dit asbestmateriaal zo snel mogelijk. Volg de toestand goed op.
- Hemelwater dat afspoelt van asbestcement daken of gevels kan asbestdeeltjes bevatten. Gebruik het enkel voor gesloten circuits (bv. spoelen toiletten). Reinig na het vervangen van het dak of de gevel de dakgoten en regenwaterput of -ton om asbesthoudend sediment of slib te verwijderen

- Eenvoudige handelingen: mag via doe-het-zelf of door werknemer(s) met opleidingsattest eenvoudige handelingen  
De golfplaten mogen zelf verwijderd worden mits het dragen van gepaste persoonlijke bescherming.

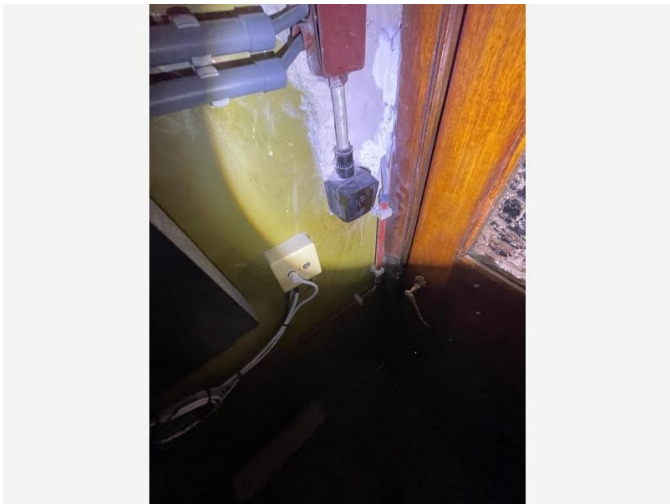
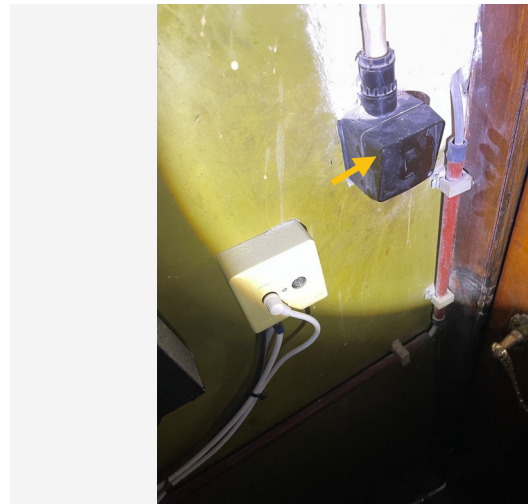
Het asbestmateriaal valt onder de mijlpaal van 2040.

Zorgvuldig beheren

| Eindbeoordeling materiaalrisico | Laag materiaalrisico en/of verlaagde kans op vezelvrijgave |

| Asbestsoort (vezeltype) | Crocidoliet aanwezig |
| Toestand van het materiaal | Onbeschadigd, niet verweerd |

| Beschrijving | bakeliet materiaal |
| Asbestmateriaal | Plaat, paneel, tablet - Type Bakeliet |

- Zorg voor een veilig beheer. Vermijd het beschadigen van het asbestmateriaal. Controleer de toestand jaarlijks op wijzigingen.
- Voer bijkomende staalname(s) uit.

- Eenvoudige handelingen: mag via doe-het-zelf of door werknemer(s) met opleidingsattest eenvoudige handelingen  
Verwijder dit materiaal bij renovatie.

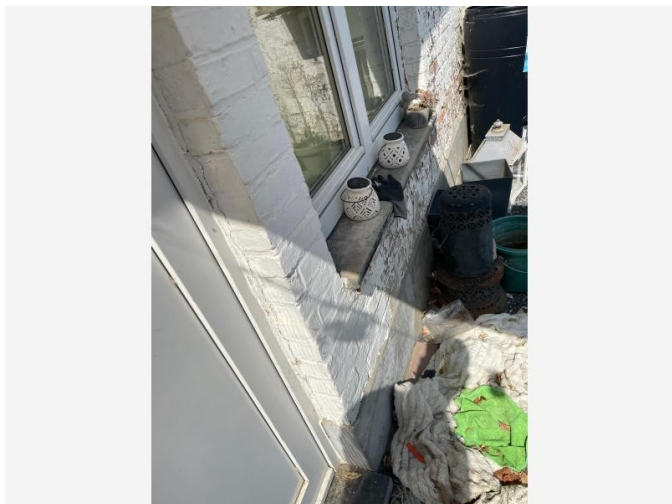
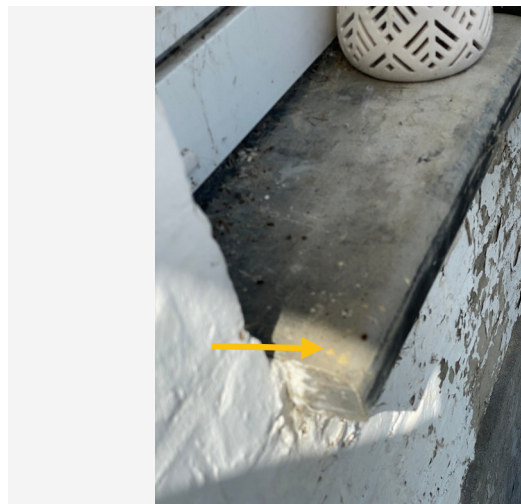
Het asbestmateriaal valt onder de mijlpaal van 2040.

Zorgvuldig beheren

| Eindbeoordeling materiaalrisico | Laag materiaalrisico en/of verlaagde kans op vezelvrijgave |

| Asbestsoort (vezeltype) | Crocidoliet aanwezig |
| Toestand van het materiaal | Licht beschadigd, licht verweerd. Intacte calciumsilicaatplaat of materiaal met categorie 3-gebondenheid |

| Beschrijving | cementdorpel |
| Asbestmateriaal | Deksteen, muurkap - Vol |

- Zorg voor een veilig beheer. Vermijd het beschadigen van het asbestmateriaal. Controleer de toestand jaarlijks op wijzigingen.
- Voer bijkomende staalname(s) uit.

- Eenvoudige handelingen: mag via doe-het-zelf of door werknemer(s) met opleidingsattest eenvoudige handelingen  
Verwijder dit materiaal bij renovatie.

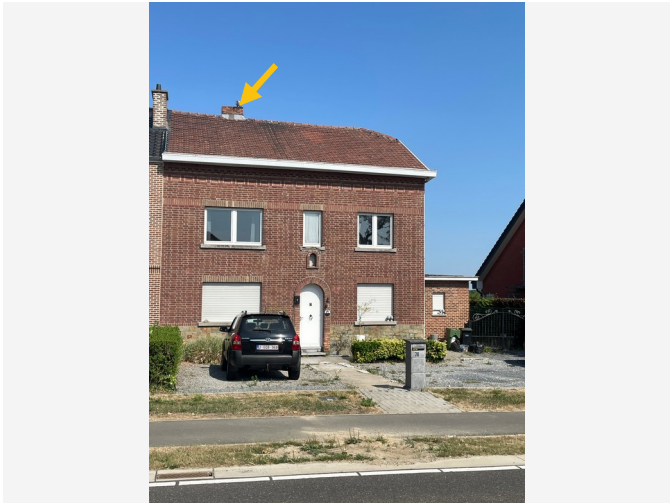
**Reden:** Het te onderzoeken materiaal situeert zich hoger dan 3,50 m te rekenen vanaf een veilige ondergrond

**Uitleg van de asbestdeskundige:** De binnenzijde van de schouw kan niet geïnventariseerd worden

In de schouw kan mogelijk nog een asbesthoudende schouwpijp zitten, die niet zichtbaar of inventariseerbaar is.

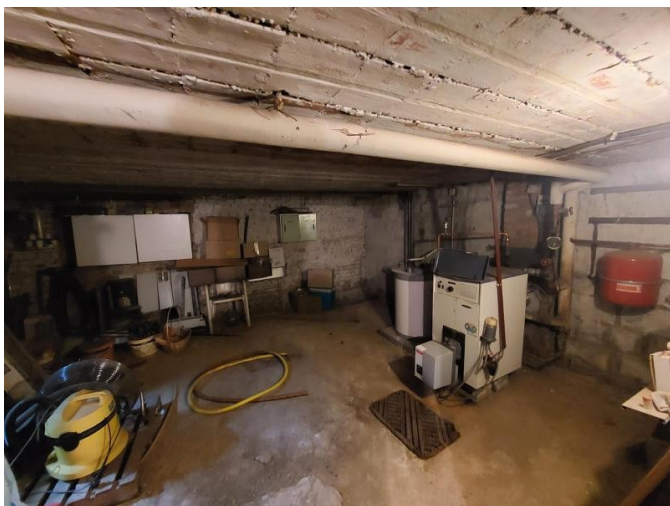
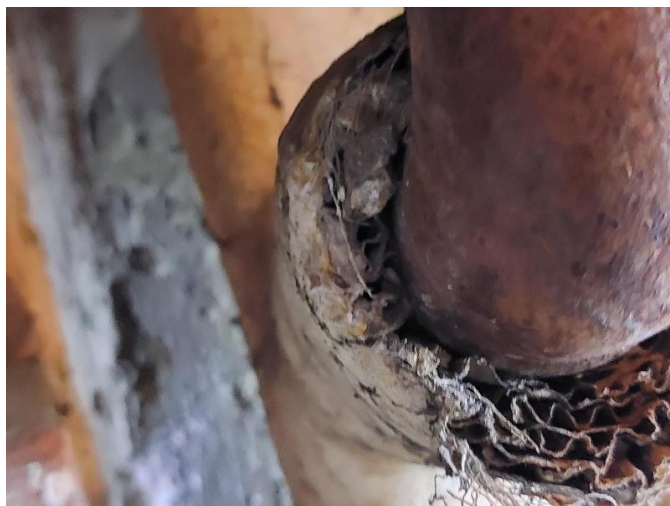
## Fiche 6: Leidingisolatie buizen kelder

Geen asbest

| # | Type | Referentie | Resultaat |
|---|---|---|---|
| 6.1 | Mengmonster | 2.05650 | Geen asbest |

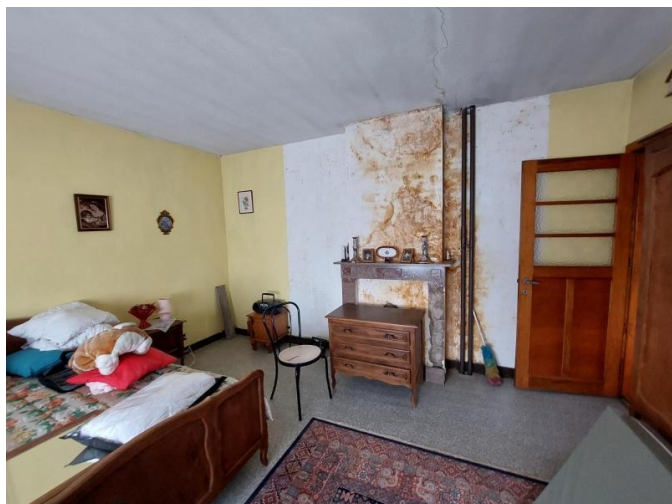
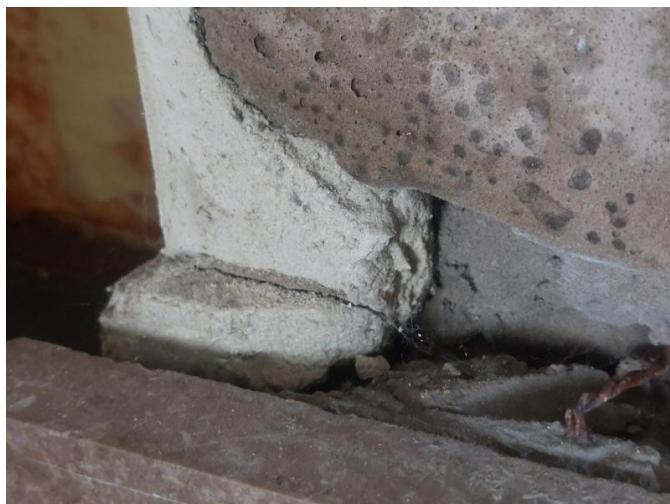
## Fiche 7: Pleisterwerk muren

Geen asbest

| # | Type | Referentie | Resultaat |
|---|---|---|---|
| 7.1 | Mengmonster | 2.05649 | Geen asbest |

| Opmerking | Mengstaal van de wanden van de keuken, de trappenhal en de slaapkamer. De stookruimte is niet gepleisterd. |

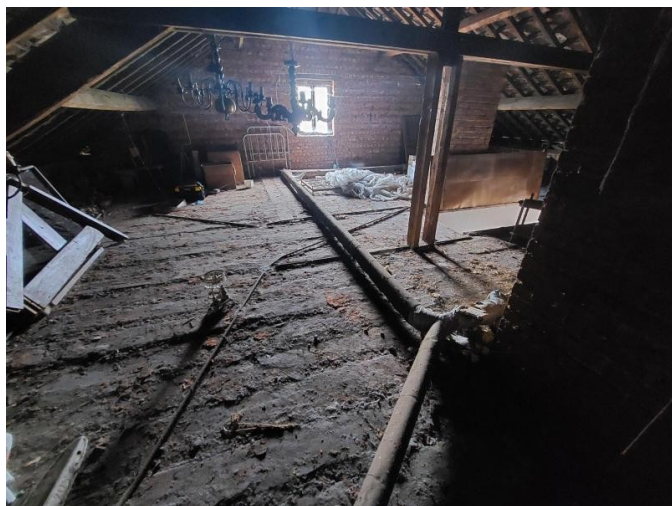
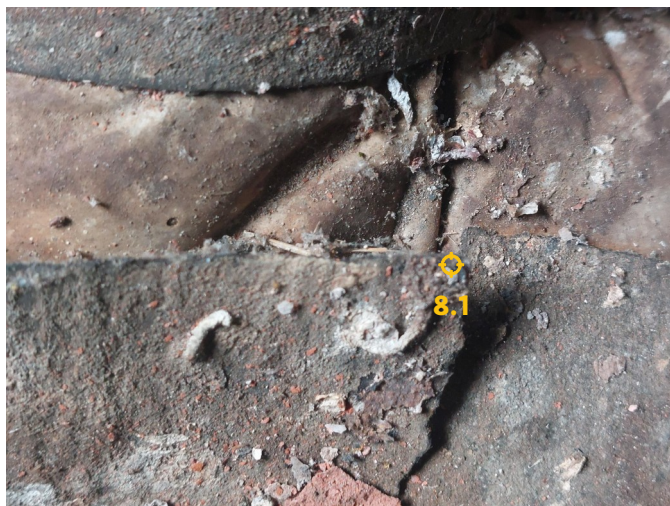
## Fiche 8: Leidingisolatie zolder

Geen asbest

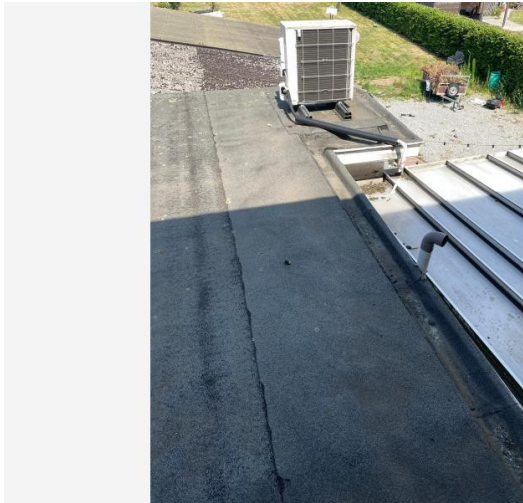
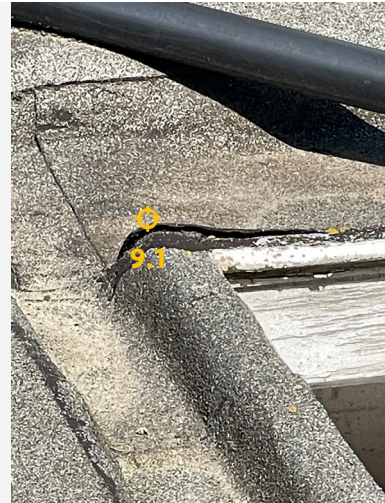
## Fiche 9: roofing aanbouw

Geen asbest

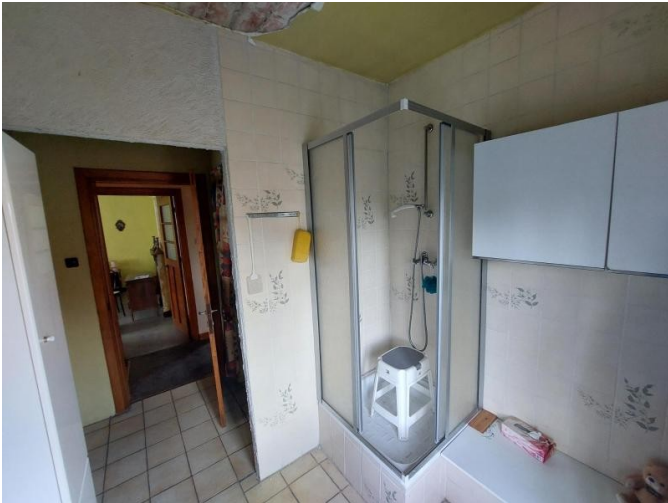
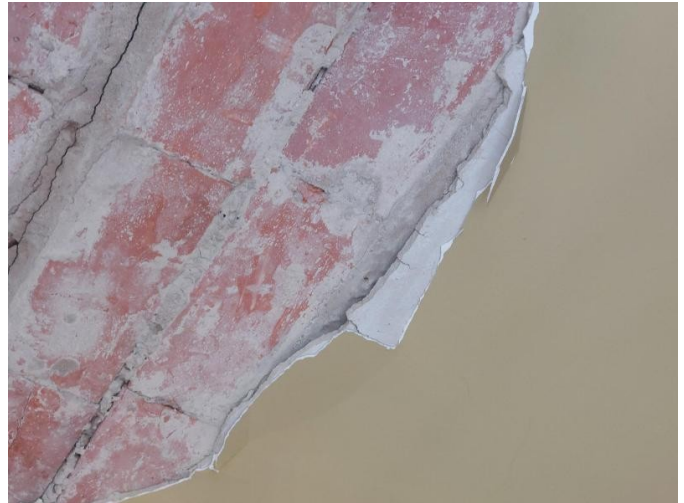
## Fiche 10: Pleisterwerk plafond

Geen asbest

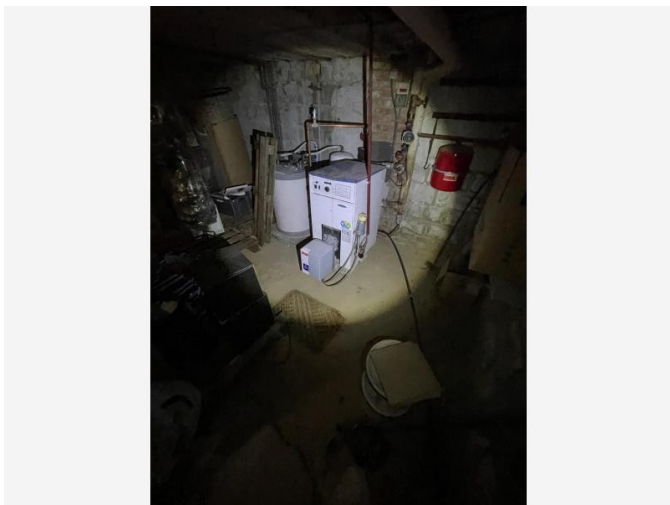
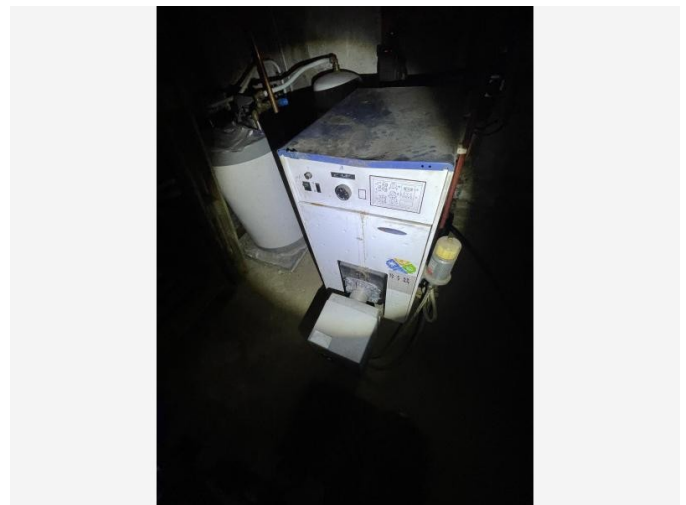
### Fiche 12: stookketel

| Beschrijving | Notitie | Terug te vinden op plannen |
|---|---|---|
| Fiche 12: stookketel | <p>Aan de stookketel zijn geen waarneembare asbestverdachte materialen vast te stellen.</p> <p>Het is mogelijk dat er zich in de ketel/installatie nog asbestverdachte-/houdende pakkingen/materialen/isolatie bevinden maar deze zijn niet te inventariseren.</p> | Plan 1.1: ZOLDERVERDIEPING |
