Asbestinventarisatetest

Mulkerweg 84, 3700 Tongeren-Borgloon

Attestnummer : 20260609-000267.000

Uitgegeven op : 09.06.2026

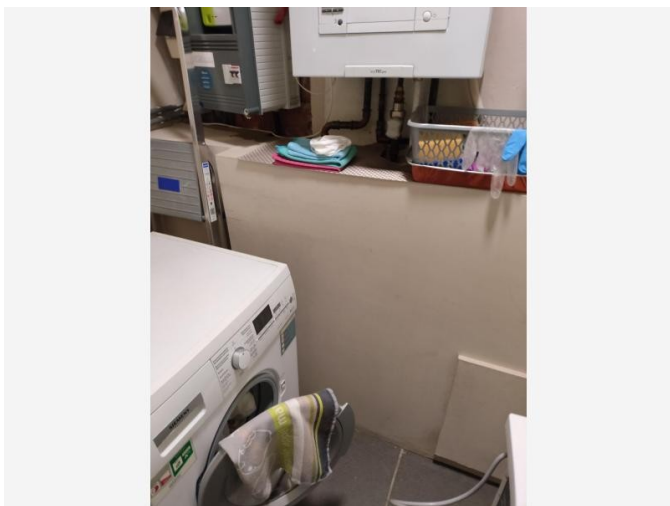
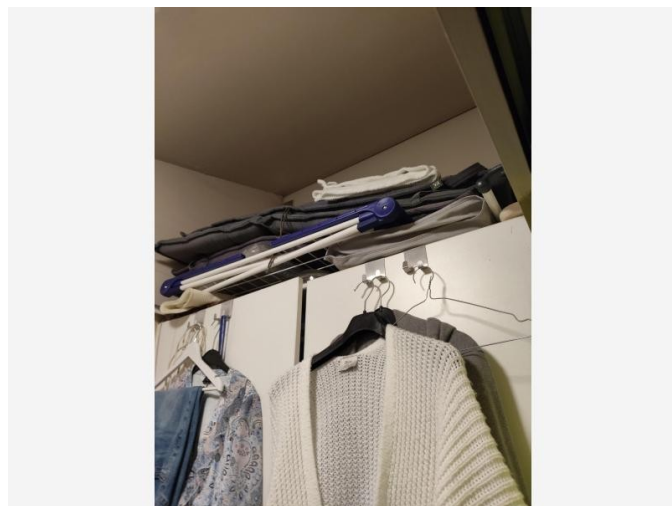
Er zijn wanden afgewerkt met valse wanden. Het is niet duidelijk of er pleisterwerk of ander verdacht asbestmateriaal aanwezig is achter / op deze valse wanden, het is aangewezen om bijkomend onderzoek uit te voeren bij werken. Zonder destructieve handeling is het niet mogelijk om na te gaan of er asbesthoudende materialen aanwezig zijn achter de wand afwerking. Als bij sloop of renovatie blijkt dat er achter deze wanden nog pleisterwerk of asbest verdachte toepassingen aanwezig zijn, moet dit bemonsterd worden.

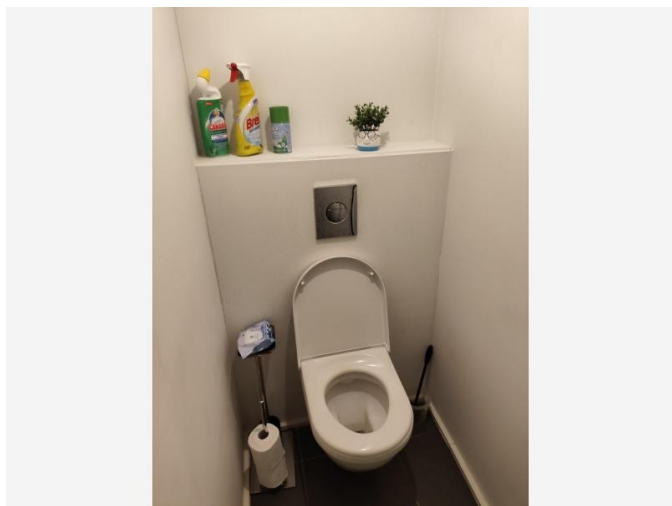
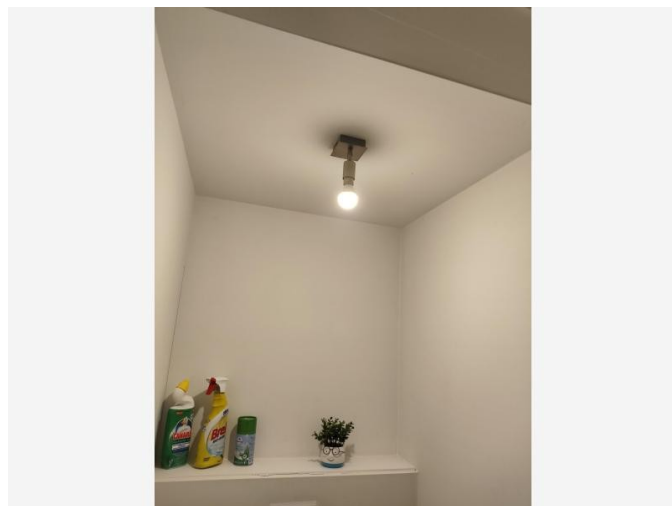
Er zijn plafonds afgewerkt met valse plafonds. Het is niet duidelijk of er pleisterwerk of ander verdacht asbestmateriaal aanwezig is achter / op deze valse plafonds, het is aangewezen om bijkomend onderzoek uit te voeren bij werken. Zonder destructieve handeling is het niet mogelijk om na te gaan of er asbesthoudende materialen aanwezig zijn achter de plafond afwerking. Als bij sloop of renovatie blijkt dat er achter deze plafonds nog pleisterwerk of asbest verdachte toepassingen aanwezig zijn, moet dit bemonsterd worden.

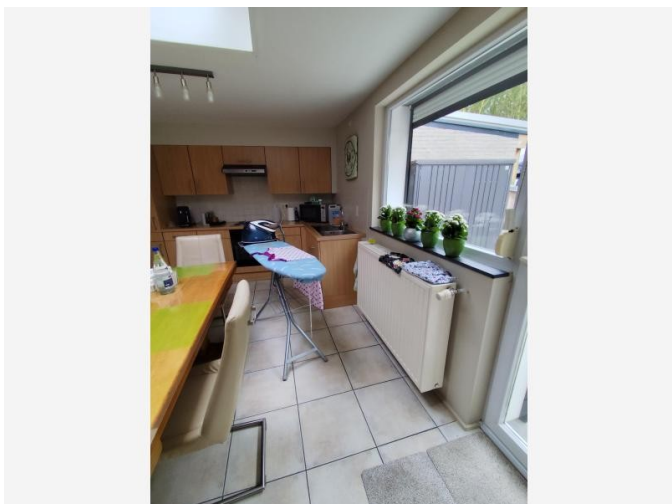
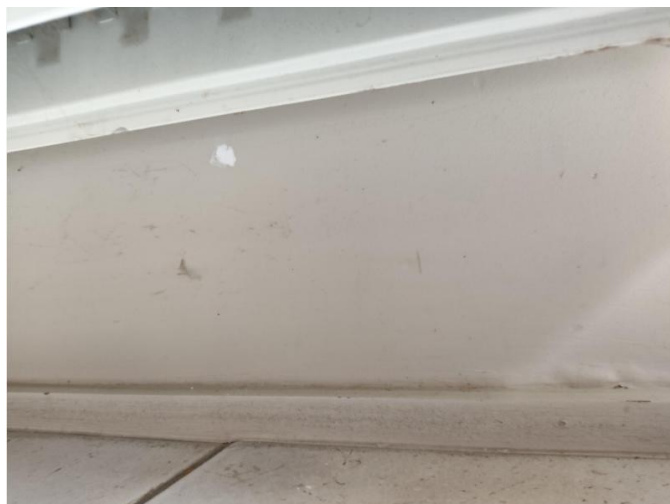
Fiche 3: Muurpleister

Conclusie

Geen asbest

#	Type	Referentie	Resultaat
3.1	Mengmonster	1	Geen asbest

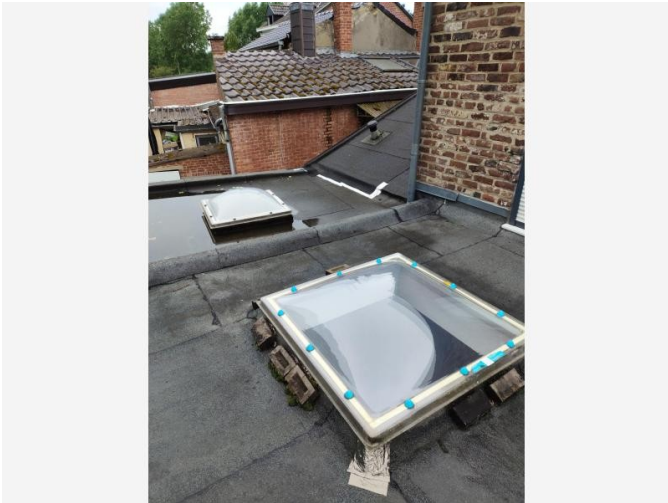
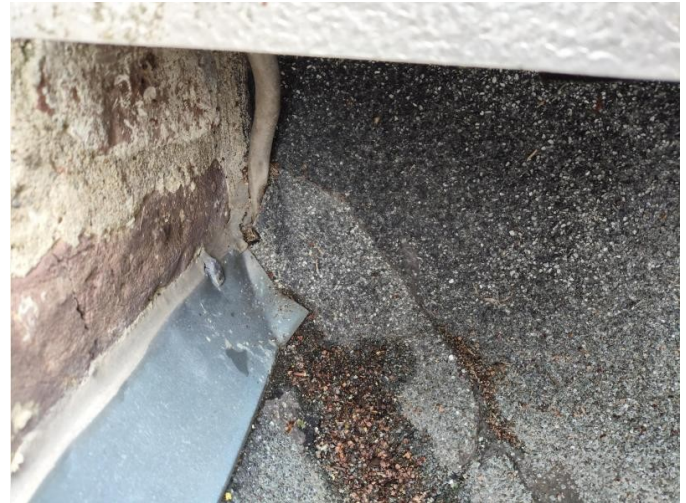
Fiche 4: Roofing (met staalname)

Conclusie

Geen asbest

#	Type	Referentie	Resultaat
4.1	Puntmonster	2	Geen asbest
