# Asbestinventarisatattest

Steenweg op Oosthoven 225, 2300 Turnhout

Attestnummer : 20260930-000479.000

Uitgegeven op : 30.09.2026

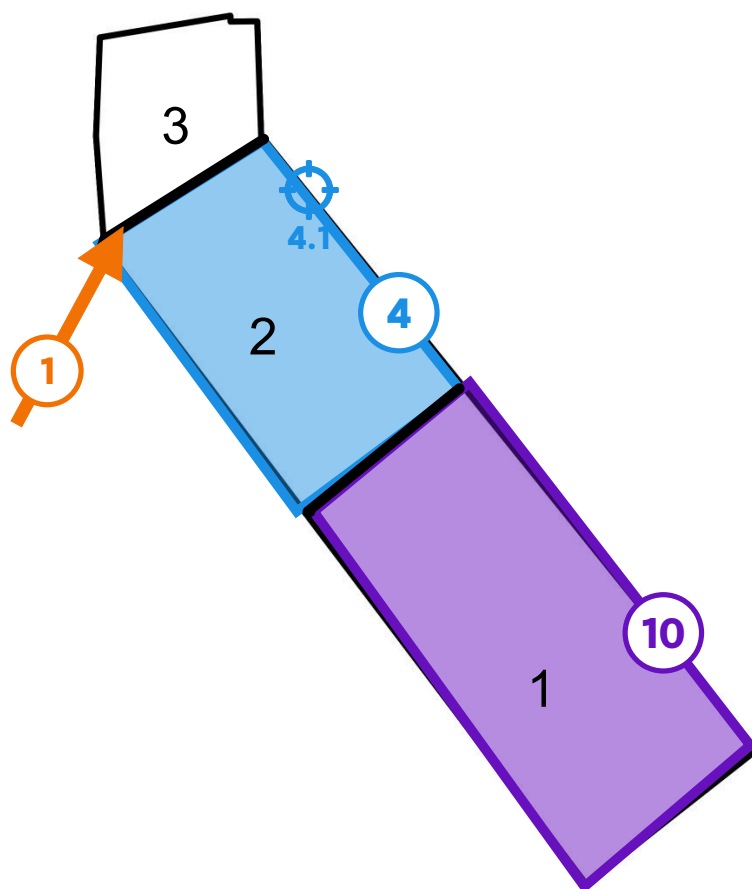
## Plan 1.4: Contouren

| Beschrijving | Type | Actie |
|---|---|---|
| 1. Schouwpijp op plat dak | Asbestmateriaal | Verwijderen |

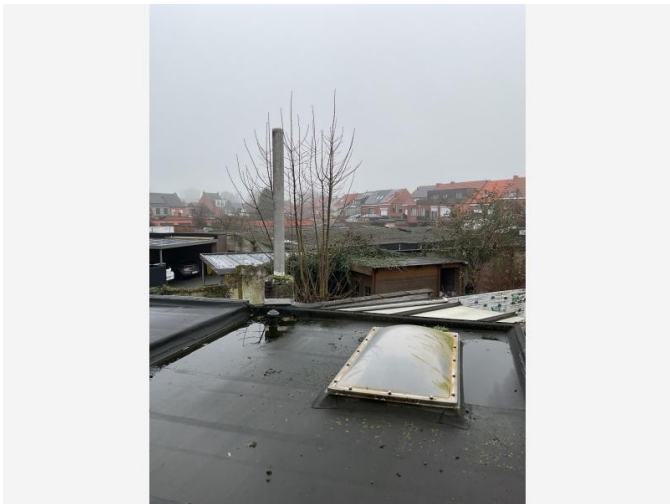
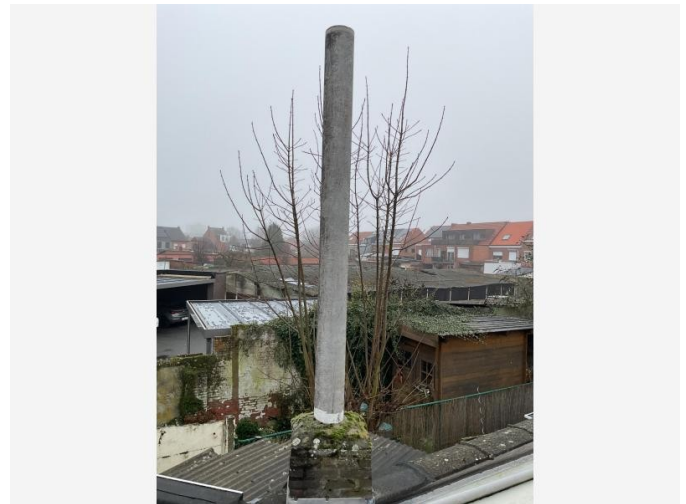
| Fiche 1: Schouwpijp op plat dak..... | 15 |

| Eindbeoordeling materiaalrisico | Verhoogd materiaalrisico en/of verhoogde kans op vezelvrijgave |

| Gebondenheid | Categorie 1: hechtgebonden in oorsprong |
| Asbestsoort (vezeltype) | Crocidoliet aanwezig |
| Asbestconcentratie | Laag (< 50%) |
| Afschermingsgraad van het gehele materiaal | Geheel of deels vrij aan de buitenlucht, maar geen contact met binnenlucht |
| Toestand van het materiaal | Matig beschadigd, matig verweerd |

| Beschrijving | Schouwpijp op plat dak |
| Asbestmateriaal | Rookgaskanaal |
| Hoeveelheid (lengte - omtrek - dikte - aantal) | <ul style="list-style-type: none"><li>• 2,50 m - 70,00 cm - 1,00 cm - 1 stuk</li></ul> |

Het asbestmateriaal valt onder de mijlpaal van 2034.

Verwijderen

- Zorg voor een veilig beheer. Vermijd het beschadigen van het asbestmateriaal. Controleer de toestand jaarlijks op wijzigingen.

- Eenvoudige handelingen: mag via doe-het-zelf of door werknemer(s) met opleidingsattest eenvoudige handelingen  
Hechtgebonden asbesttoepassing in open lucht.

Deze kan zonder beschadigen worden weggenomen door het voorzichtig afbreken van het steense schouwwerk rondom.

Contacteer bij voorkeur een dakwerker of aannemer om deze werken uit te voeren.

- Voldoende bevochtiging van het asbestmateriaal tijdens de verwijderingswerken
- Ademhalingsbescherming: stofmasker type FFP3

- Wegweroverall categorie III, type 5/6
- Niet-doorlatende schoenen
- Niet-doorlatende handschoenen (bv. Latex handschoenen onder de gewone werkhandschoenen)
- Veiligheidsbril

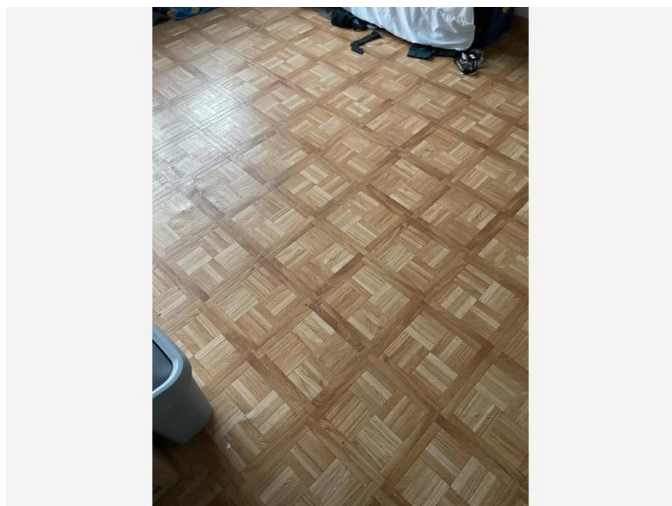
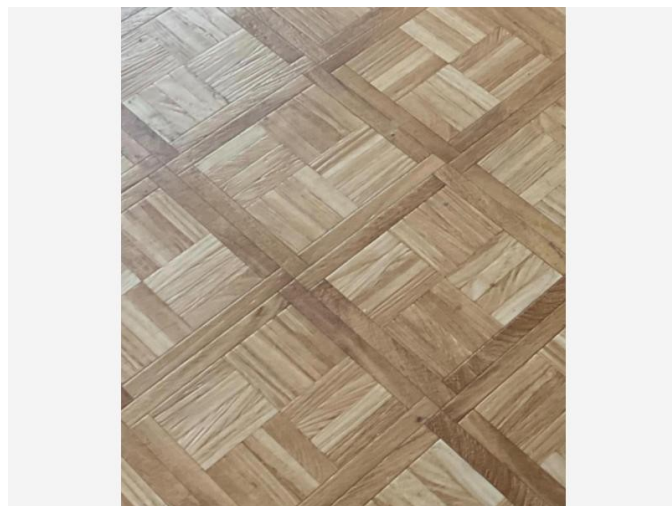
| Fiche 2: Vinyl op 1e verdieping..... | 19 |

Flexibele homogene vinyl zonder vilt of papierlaag.

| Basis voor advies | De asbestdeskundige beoordeelt het materiaal als niet-asbestverdacht. |

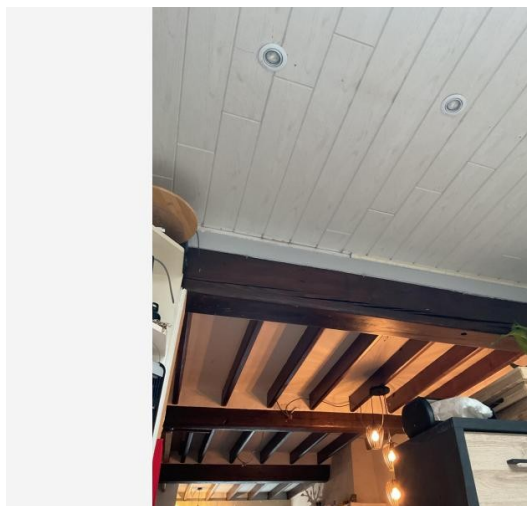
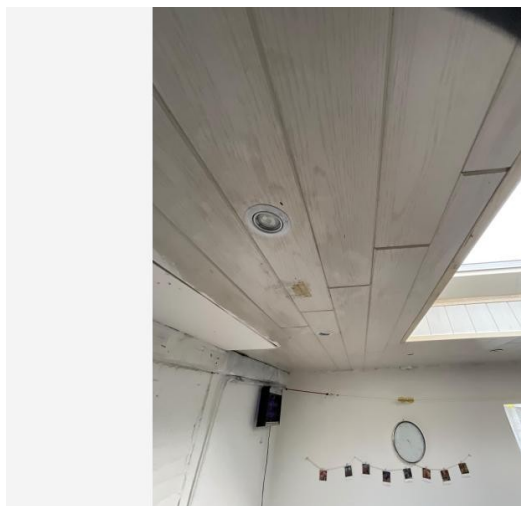
| Fiche 3: Plafonds..... | 20 |

Alle plafonds werden geplaatst met niet-asbestverdachte materialen. (Hout, gipskartonplaten, pvc). Ik heb echter niet kunnen vaststellen wat er nog achter zat.

| Basis voor advies | De asbestdeskundige beoordeelt het materiaal als niet-asbestverdacht. |

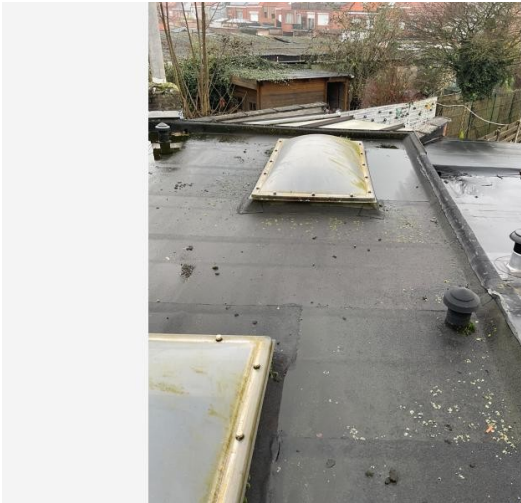
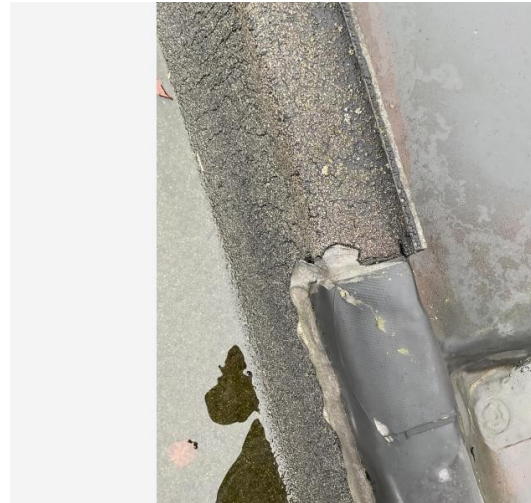
## Fiche 4: Roofing op plat dak van achterbouw

Geen asbest

| # | Type | Referentie | Resultaat |
|---|---|---|---|
| 4.1 | Puntmonster | MM02 | Geen asbest |

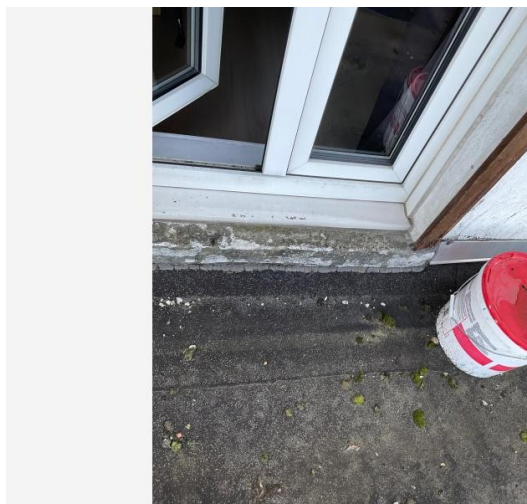
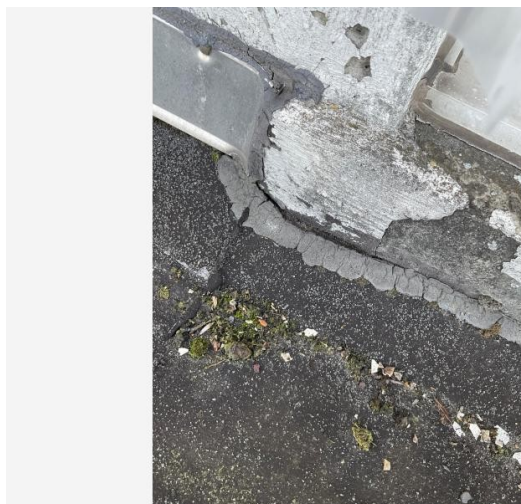
## Fiche 5: Siliconen lood plat dak

Geen asbest

| # | Type | Referentie | Resultaat |
|---|---|---|---|
| 5.1 | Mengmonster | Mm05 | Geen asbest |

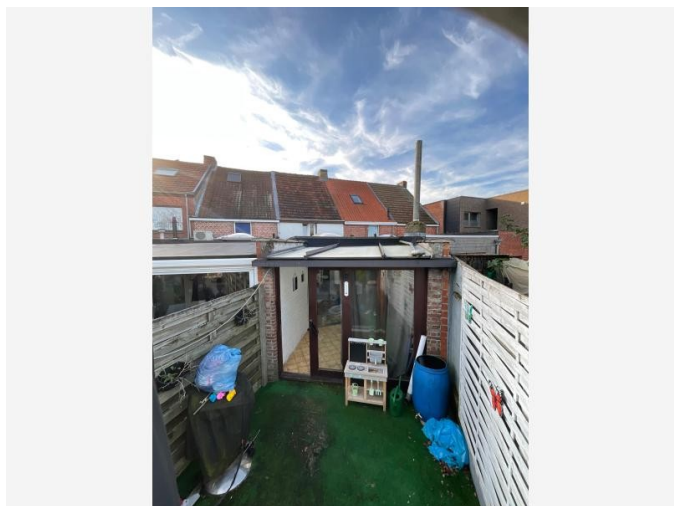
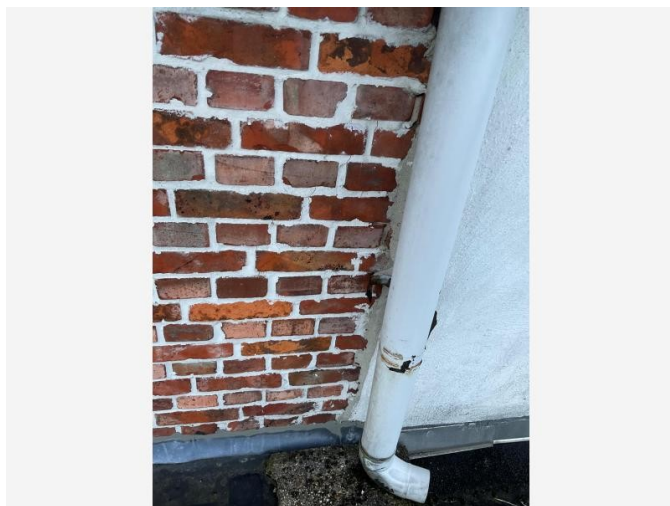
## Fiche 6: Crepi

Geen asbest

| # | Type | Referentie | Resultaat |
|---|---|---|---|
| 6.1 | Mengmonster | Mm04 | Geen asbest |

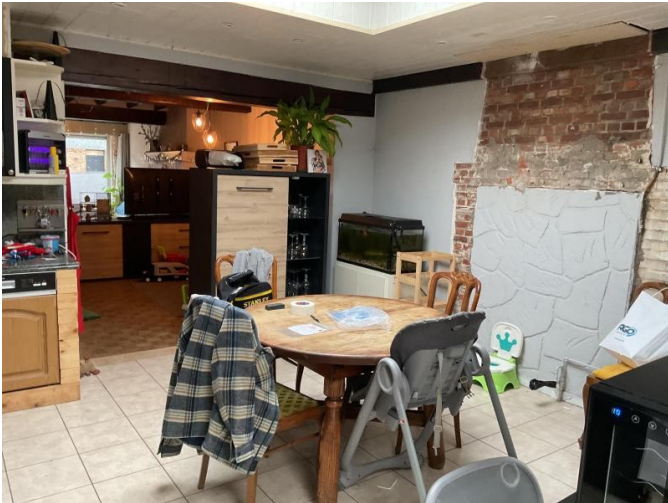
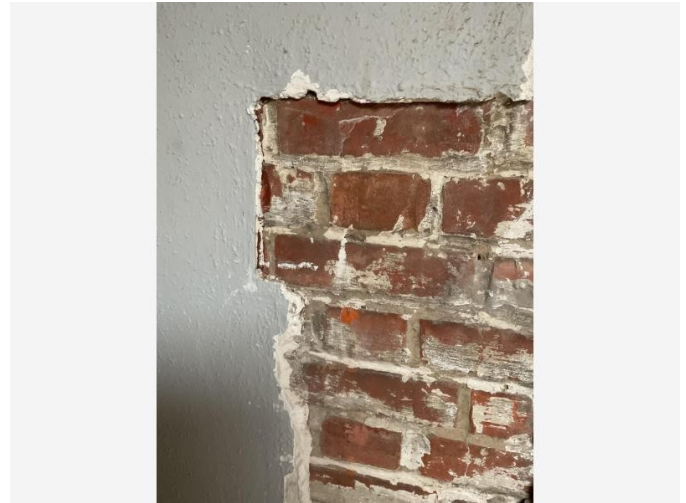
## Fiche 7: Pleisterwerk muren

Geen asbest

| # | Type | Referentie | Resultaat |
|---|---|---|---|
| 7.1 | Mengmonster | MM01 | Geen asbest |

| Opmerking | Niet aangeduide muren werden geplaatst of voorgezet met gipskartonplaten. Of bleven kaal. Ik heb echter niet kunnen vaststellen wat er achter de voorzetwanden zat. |

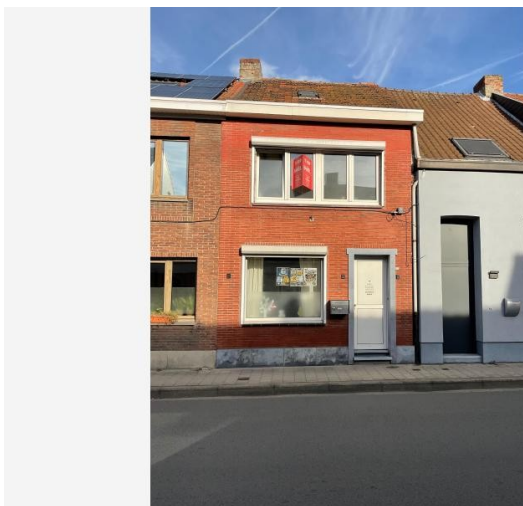
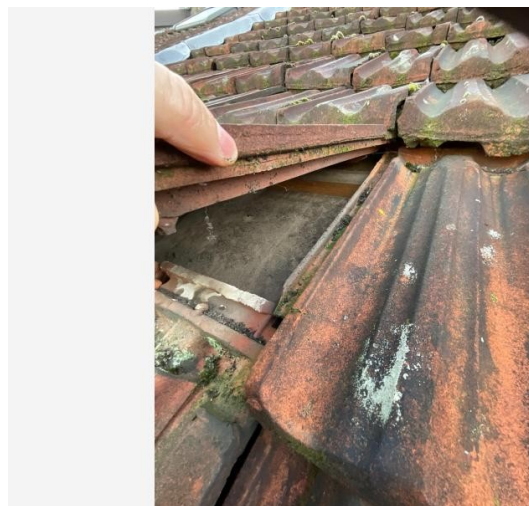
### Fiche 8: dakbedekking

| Beschrijving | Notitie | Terug te vinden op plannen |
|---|---|---|
| Fiche 8: dakbedekking | Gebakken kleipannen. | - |

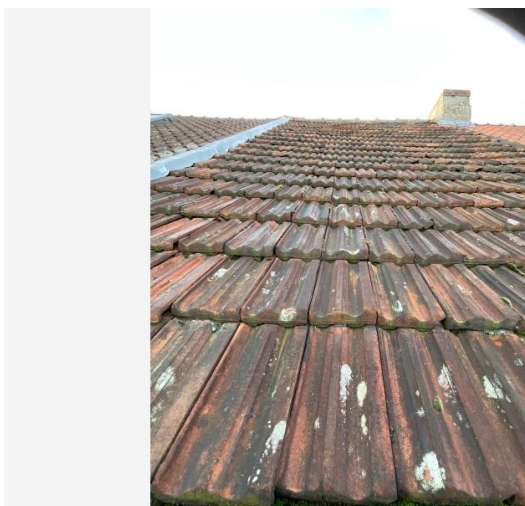
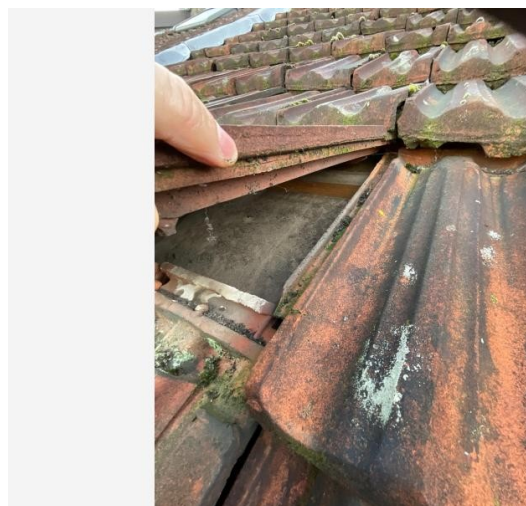
## Fiche 10: Onderdak

| Beschrijving | Notitie | Terug te vinden op plannen |
|---|---|---|
| Fiche 10: Onderdak | Onder de dakpannen is geen onderdak aanwezig. | Plan 1.4: Contouren |
