# Asbestinventarisatetest

Feyslaan 15, 8630 Veurne

Attestnummer : 20260324-000053.000

**Niet-asbestveilig**

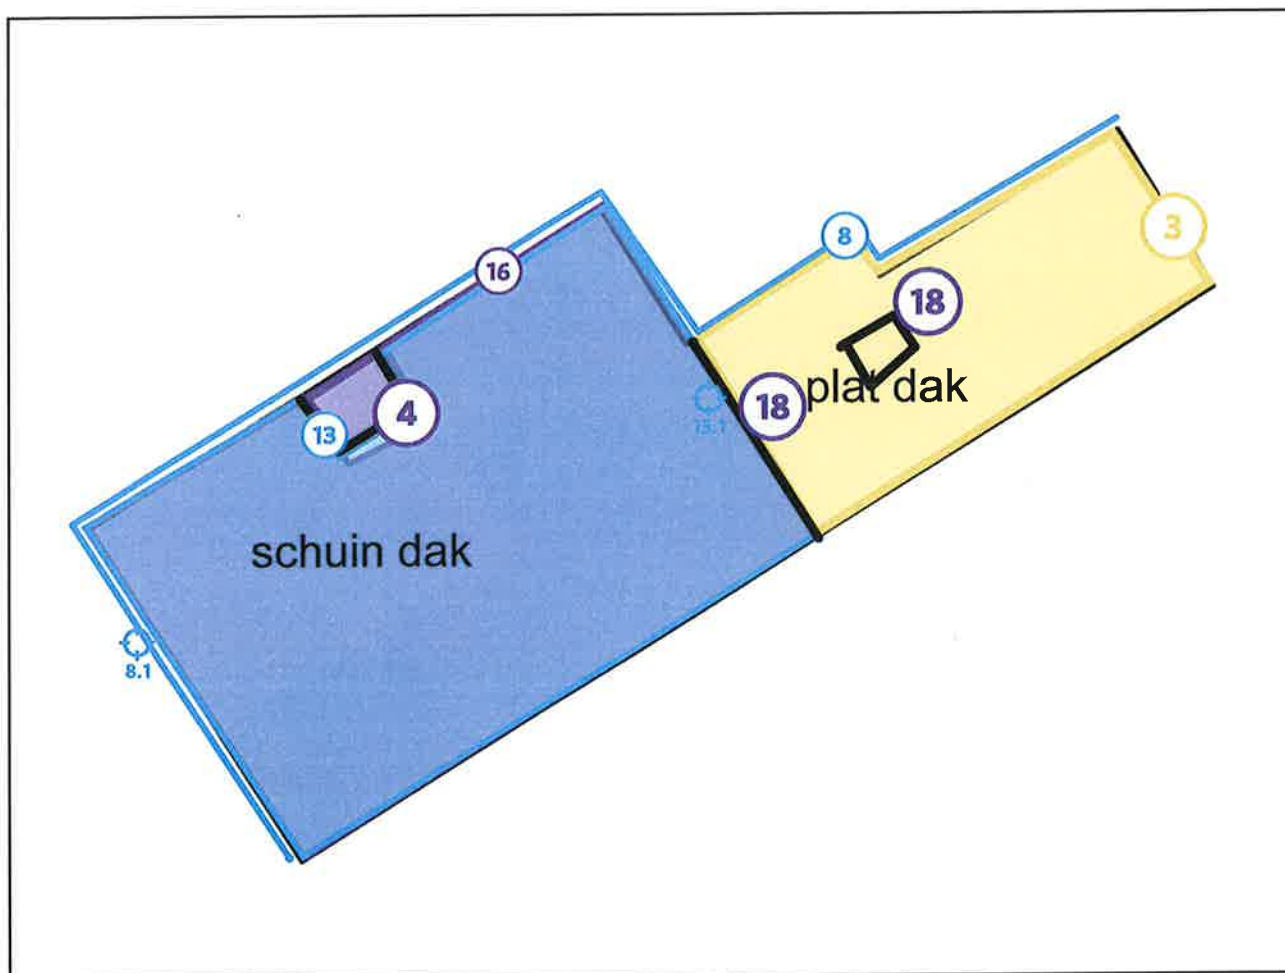
## Plan 1.6: Dak en gevel

Beschrijving	Type	Actie
3. Roofing	Asbestmateriaal	Zorgvuldig beheren
4. Schouw	Beperking	-
8. Mastiek tussen schrijnwerk en gevel woning	Geen asbest	-
8.1 Code: Mm4	Puntmonster	-
13. Onderdak type Menuiserie	Geen asbest	-
13.1 Code: Mm8	Puntmonster	-

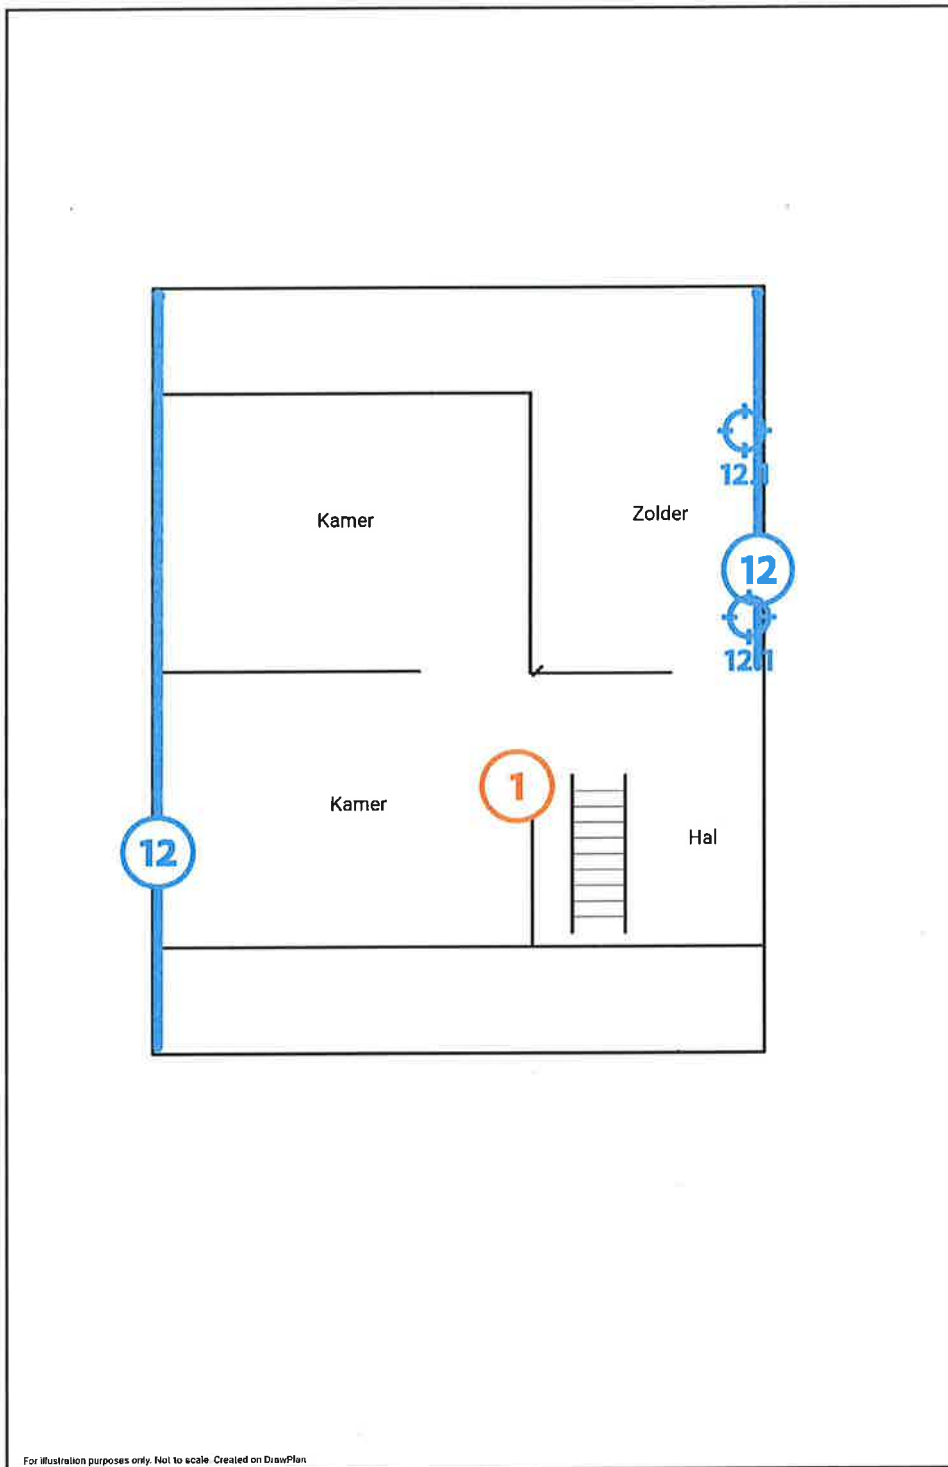
## Plan 1.8: V + 2 wanden

1. Bakeliet schakelaars/stopcontacten	Asbestmateriaal	<a href="#">Verwijderen</a>
12. Cementen smeerlaag binnen	Geen asbest	-
12.1 Code: Mm5	Mengmonster	-

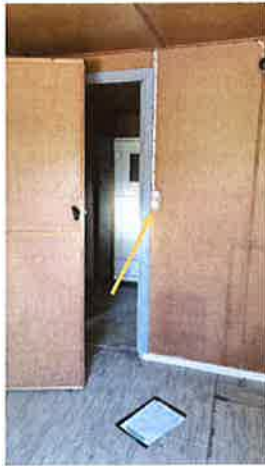
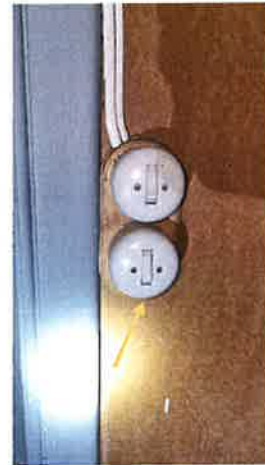
# Fiche 1: Bakeliet schakelaars/stopcontacten

Asbestmateriaal

Het asbestmateriaal valt onder de mijlpaal van 2040.

Eindbeoordeling materiaalisico	Verhoogd materiaalisico en/of verhoogde kans op vezelvrijgave
--------------------------------	---------------------------------------------------------------

<b>Gebondenheid</b>	Categorie 1: hechtgebonden in oorsprong
<b>Asbestsoort (vezeltype)</b>	Crocidoliet aanwezig
<b>Asbestconcentratie</b>	Laag (< 50%)
<b>Afschermingsgraad van het gehele materiaal</b>	Geheel of deels vrij aan de binnenlucht, maar geen contact met binnenluchtstromen
<b>Toestand van het materiaal</b>	Licht beschadigd, licht verweerd. Intacte calciumsilicaatplaat of materiaal met categorie 3-gebondenheid

- Zorg voor een veilig beheer. Vermijd het beschadigen van het asbestmateriaal. Controleer de toestand jaarlijks op wijzigingen.
- Voer bijkomende staalname(s) uit.

- Eenvoudige handelingen: mag via doe-het-zelf of door werknemer(s) met opleidingsattest eenvoudige handelingen  
Deze toepassing kan door een aannemer die over een opleidingsattest eenvoudige handelingen beschikt of door een particulier (doe-het-zelf), verwijderd worden indien er geen verhoogd risico op vrijgave van asbestvezels (max. concentratie 0,01 vezels/cm<sup>3</sup> - CODEX Art. VI.3-54) ontstaat en de toepassing voorafgaand wordt gefixeerd/bevochtigd; de individuele elementen zonder machinale werktuigen (boormachine, slijpschijf, hogedrukreiniger,...) en zonder breken of gooien een voor een losgemaakt worden; en ten slotte dubbel en luchtdicht verpakt weggevoerd worden naar een erkend afvalpunt (recyclagepark).

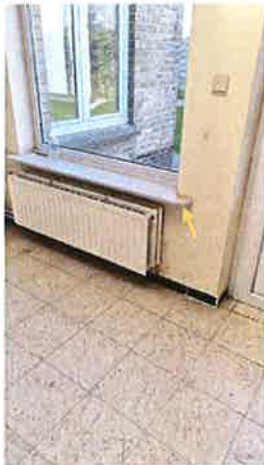
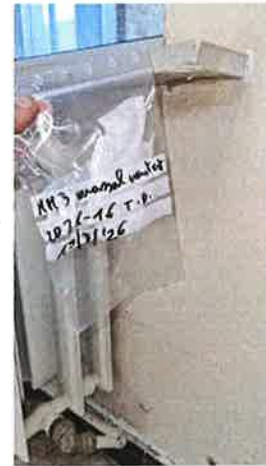
## Fiche 2: Vensterbank type massal

Asbestmateriaal

Het asbestmateriaal valt onder de mijlpaal van 2040.

Eindbeoordeling materiaalisico	Laag materiaalisico en/of verlaagde kans op vezelvrijgave
--------------------------------	-----------------------------------------------------------

<b>Gebondenheid</b>	Categorie 1: hechtgebonden in oorsprong
<b>Asbestsoort (vezeltype)</b>	Alleen chrysotiel aanwezig
<b>Asbestconcentratie</b>	Laag (< 50%)
<b>Afschermingsgraad van het gehele materiaal</b>	Geheel of deels vrij aan binnenluchtstromen
<b>Toestand van het materiaal</b>	Licht beschadigd, licht verweerd. Intacte calciumsilicaatplaat of materiaal met categorie 3-gebondenheid

#	Type	Referentie	Resultaat
2.1	Puntmonster	Mm3	Chrysotiel

- Zorg voor een veilig beheer. Vermijd het beschadigen van het asbestmateriaal. Controleer de toestand jaarlijks op wijzigingen.
- Verwijder dit asbestmateriaal zo snel mogelijk. Volg de toestand goed op.

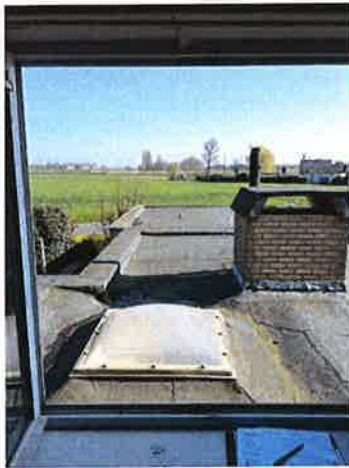
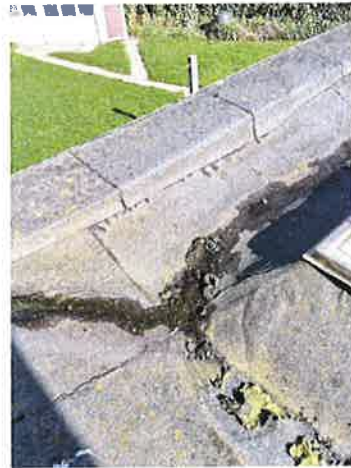
Het asbestmateriaal valt onder de mijlpaal van 2040.

Eindbeoordeling materiaalrisico	Laag materiaalrisico en/of verlaagde kans op vezelvrijgave
---------------------------------	------------------------------------------------------------

Gebondenheid	Categorie 1: hechtgebonden in oorsprong
Asbestsoort (vezeltype)	Alleen chrysotiel aanwezig
Asbestconcentratie	Laag (< 50%)
Afschermingsgraad van het gehele materiaal	Geheel of deels vrij aan de buitenlucht, maar geen contact met binnenlucht
Toestand van het materiaal	Licht beschadigd, licht verweerd. Intacte calciumsilicaatplaat of materiaal met categorie 3-gebondenheid

<b>Beschrijving</b>	Roofing
<b>Omgeving</b>	Buiten
<b>Primaire drager</b>	Plat dak
<b>Asbestmateriaal</b>	Dak- en gevelbekleding - Roofing
<b>Bindmiddel van asbestmateriaal</b>	Bitumen (roofing, teer, asfalt)
<b>Gebondenheid op basis van bindmiddel</b>	Hecht
<b>Hoeveelheid (oppervlakte - aantal)</b>	<ul style="list-style-type: none"><li>• 25,00 m<sup>2</sup> - 1 stuk</li></ul>
<b>Totale oppervlakte</b>	25,00 m <sup>2</sup>
<b>Eenvoudig bereikbaar</b>	Ja
<b>Bevestigingswijze</b>	<ul style="list-style-type: none"><li>• Verlijmd, ingegoten, versmeerd</li></ul>
<b>Identificatiemethode</b>	<p>De asbestdeskundige beoordeelt het materiaal als asbestverdacht en dus asbesthoudend, en dit zonder monstername.</p> <p>Motivatie: De monstername brengt andere schade aan dan schade die inherent is aan de monstername.</p>
<b>Destructieve handeling voor identificatie</b>	Nee
<b>Opmerking</b>	Staalname tot op de eventuele onderliggende lagen is niet mogelijk zonder uitbreiding naar een destructief onderzoek.

- Zorg voor een veilig beheer. Vermijd het beschadigen van het asbestmateriaal. Controleer de toestand jaarlijks op wijzigingen.

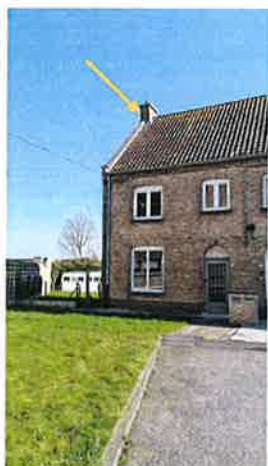
**Reden:** Het te onderzoeken materiaal situeert zich hoger dan 3,50 m te rekenen vanaf een veilige ondergrond

**Uitleg van de asbestdeskundige:** De schouw bevat binnenin mogelijk een asbestcement rookgaskanaal. Laat dit onderzoeken bij eventuele werken.

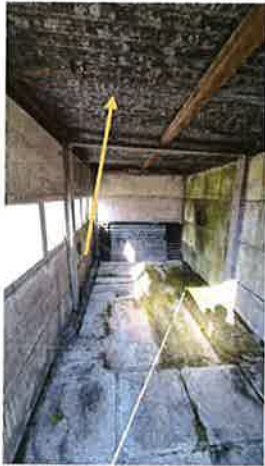
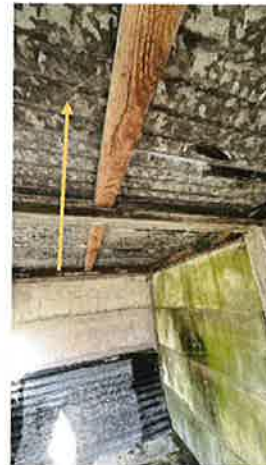
## Fiche 5: Golfplaten metaal tuinhuis

Het dak van het tuinhuis bestaat uit metalen golfplaten, deze zijn niet-asbestverdacht.

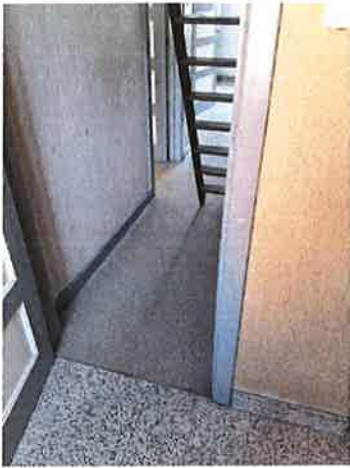
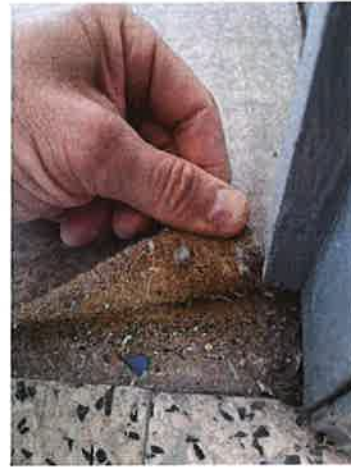
## Fiche 6: Vloerzeil

Niet-asbestverdacht vloerzeil. Mogelijks kunnen er nog andere vloeren onder liggen.
