# Asbestinventarisatetest

Sint-Martinusplein 9/BU43, 3600 Genk

Attestnummer : 20251113-000365.001

Uitgegeven op : 14.11.2025

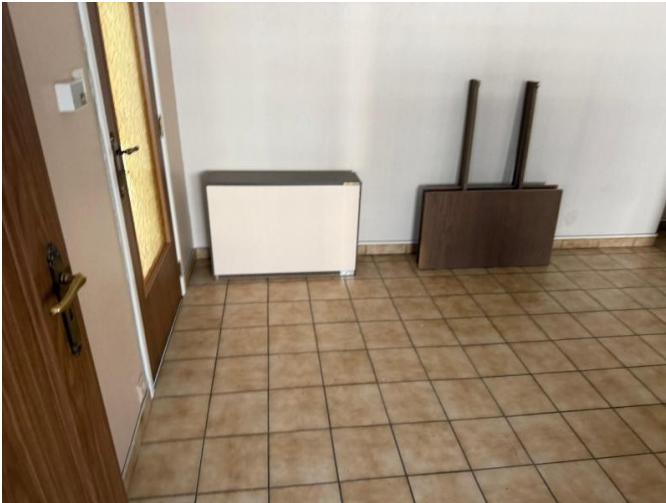
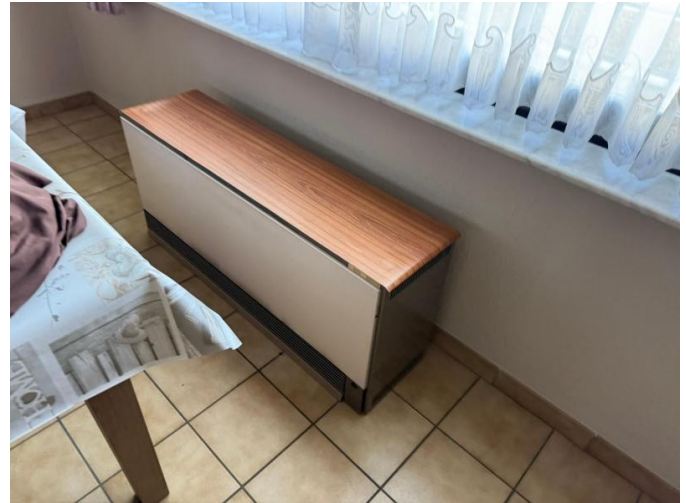
De elektrische verwarmingselementen kunnen asbesthoudende materialen bevatten. Deze zijn niet zichtbaar zonder destructief onderzoek te doen.

<b>Basis voor advies</b>	De asbestdeskundige beoordeelt het materiaal als asbesthoudend op basis van een beoordeling met het blote oog.
--------------------------	--

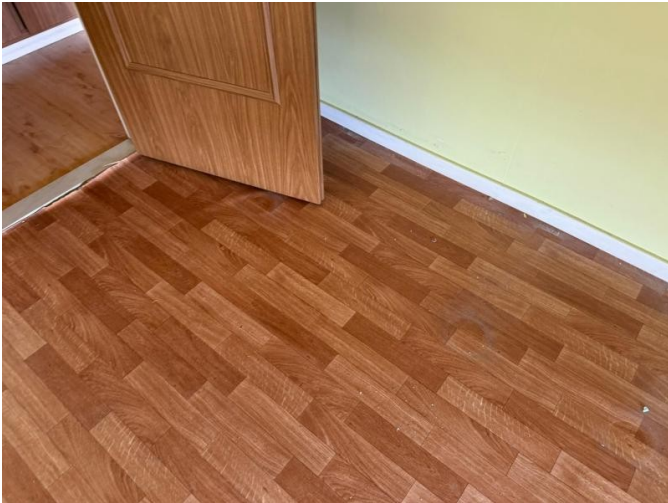
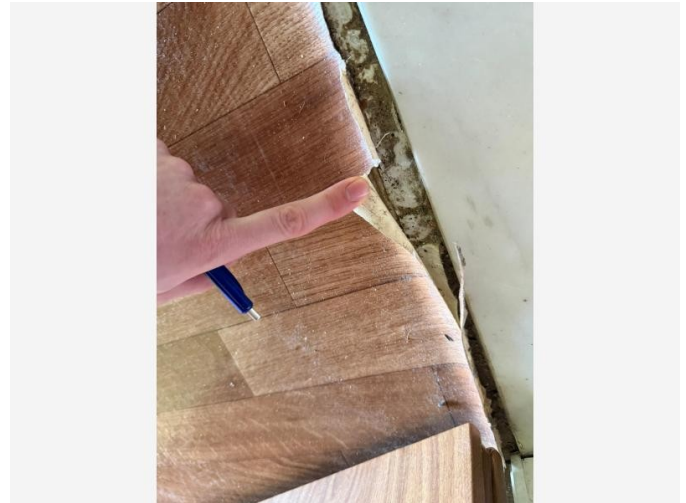
Tijdens de inspectie van het vloerzeil heb ik, op basis van mijn ervaring, kunnen vaststellen dat het vloerzeil niet asbesthoudend of asbestverdacht is.

<b>Basis voor advies</b>	De asbestdeskundige beoordeelt het materiaal als niet-asbestverdacht.
--------------------------	---

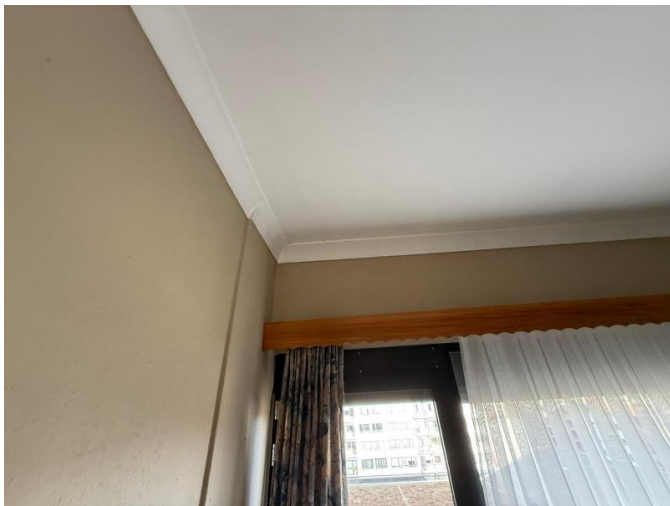
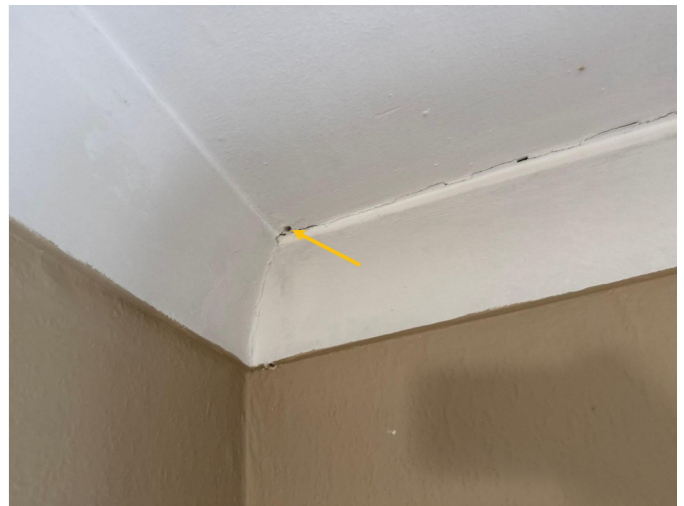
## Fiche 3: Pleisterwerk plafond

### Conclusie

Geen asbest

#	Type	Referentie	Resultaat
3.1	Mengmonster	ST 2	Geen asbest

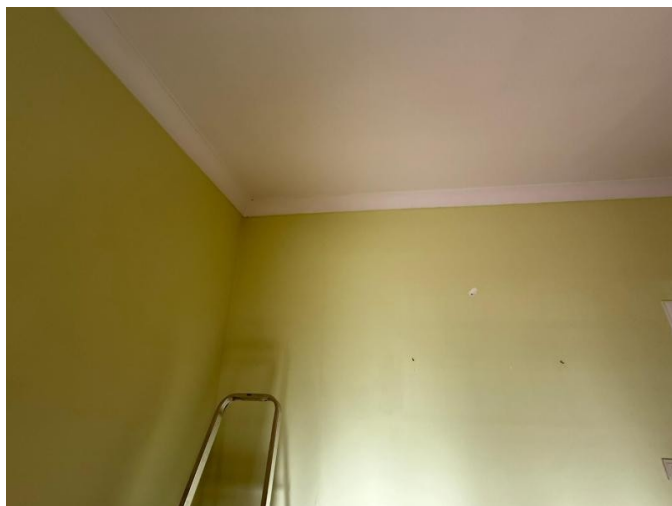
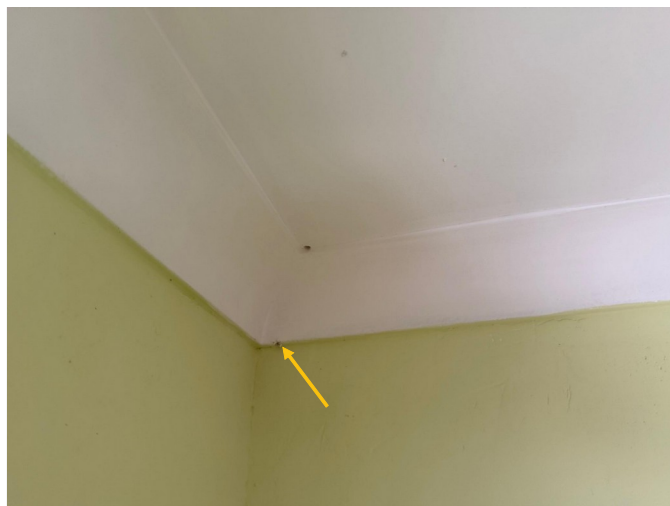
### Conclusie

Geen asbest

#	Type	Referentie	Resultaat
4.1	Mengmonster	ST 3	Geen asbest

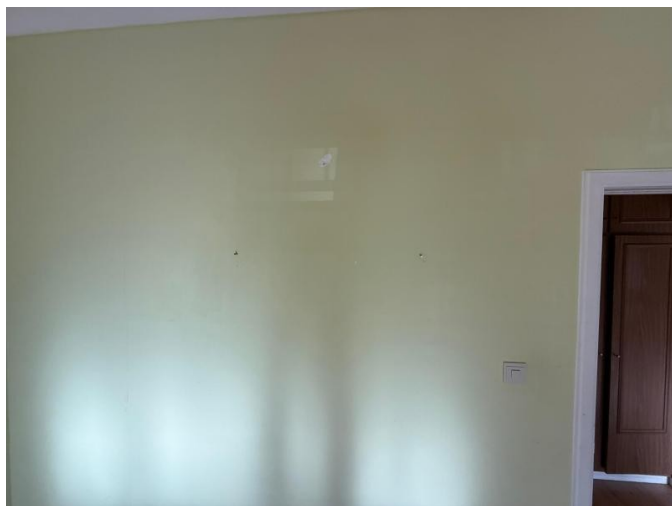
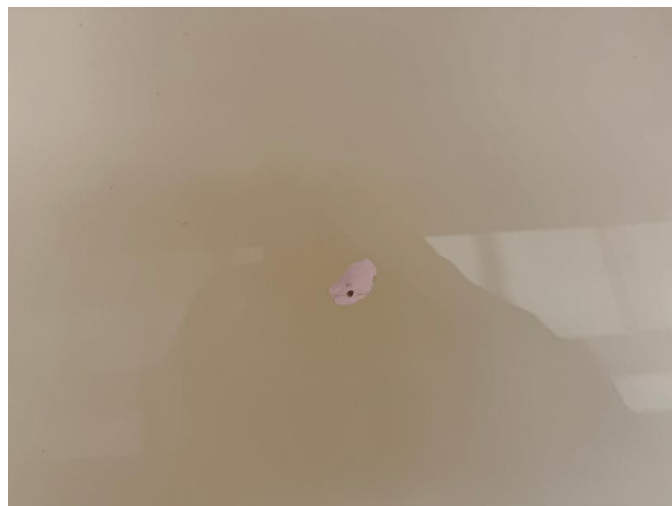
## Fiche 5: Pleisterwerk muren

### Conclusie

Geen asbest

#	Type	Referentie	Resultaat
5.1	Mengmonster	ST 1	Geen asbest

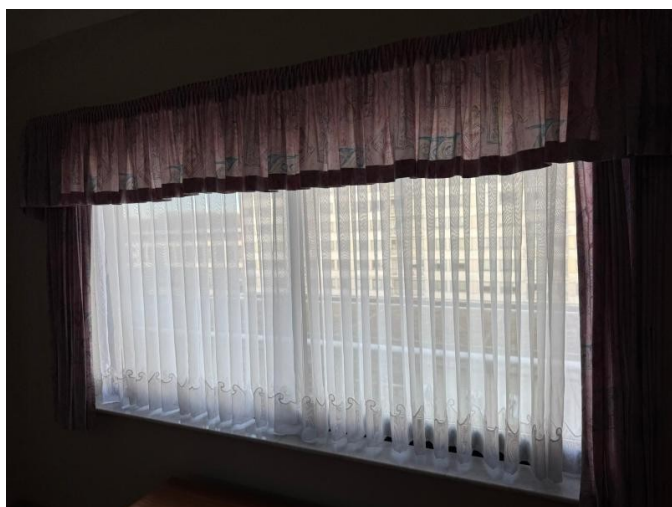
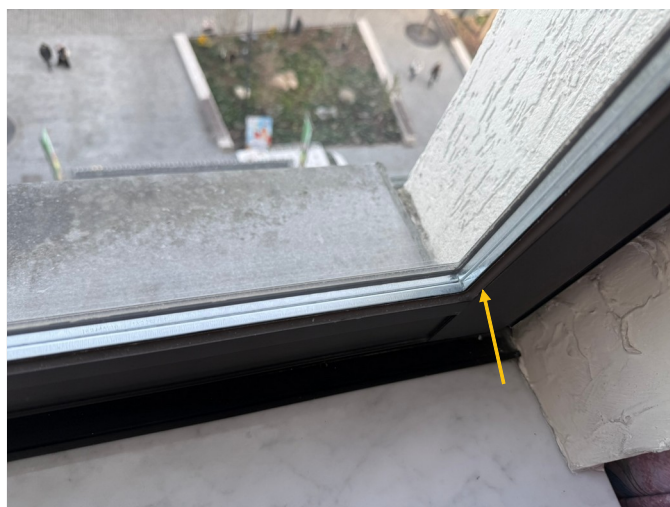
### Fiche 6: Kit ramen: flexibel

Beschrijving	Notitie	Terug te vinden op plannen
Fiche 6: Kit ramen: flexibel	De kit aan de ramen is flexibel, dit is niet asbest verdacht.	-
