# Asbestinventarisatetest

Oudenaardseheerweg 125, 9810 Nazareth-De Pinte

Attestnummer : 20260701-000438.000

**Niet-asbestveilig**

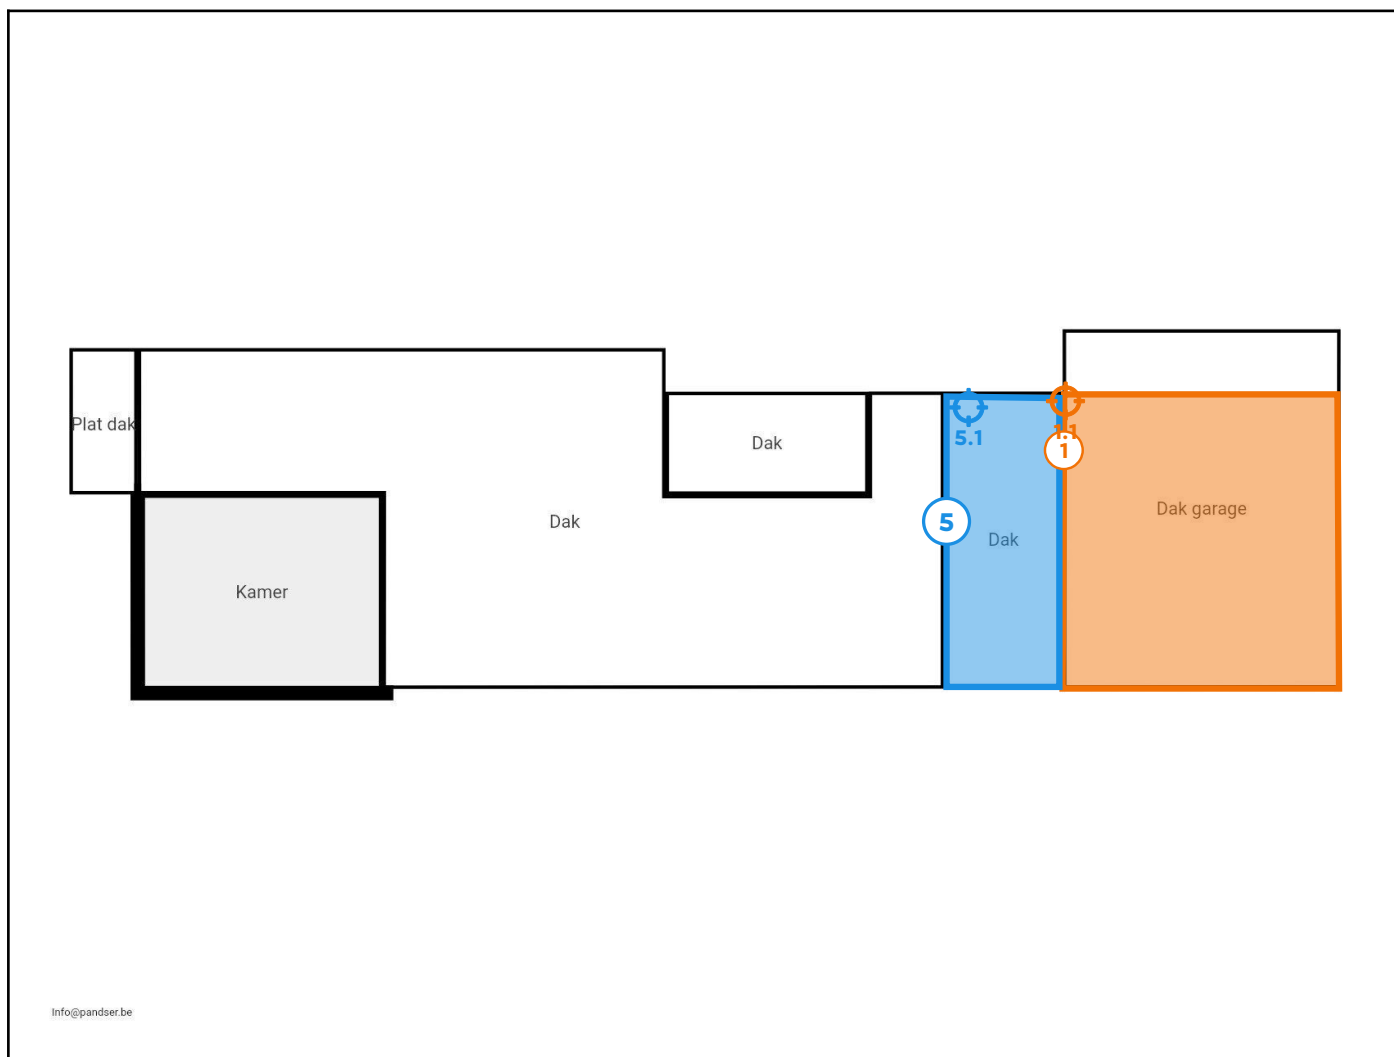
## Plan 1.3: Dak

| Beschrijving | Type | Actie |
|---|---|---|
| 1. Dak bestaande uit golfplaten (garage) | Asbestmateriaal | Verwijderen |
| 5. Roofing (boven wc) | Geen asbest | - |

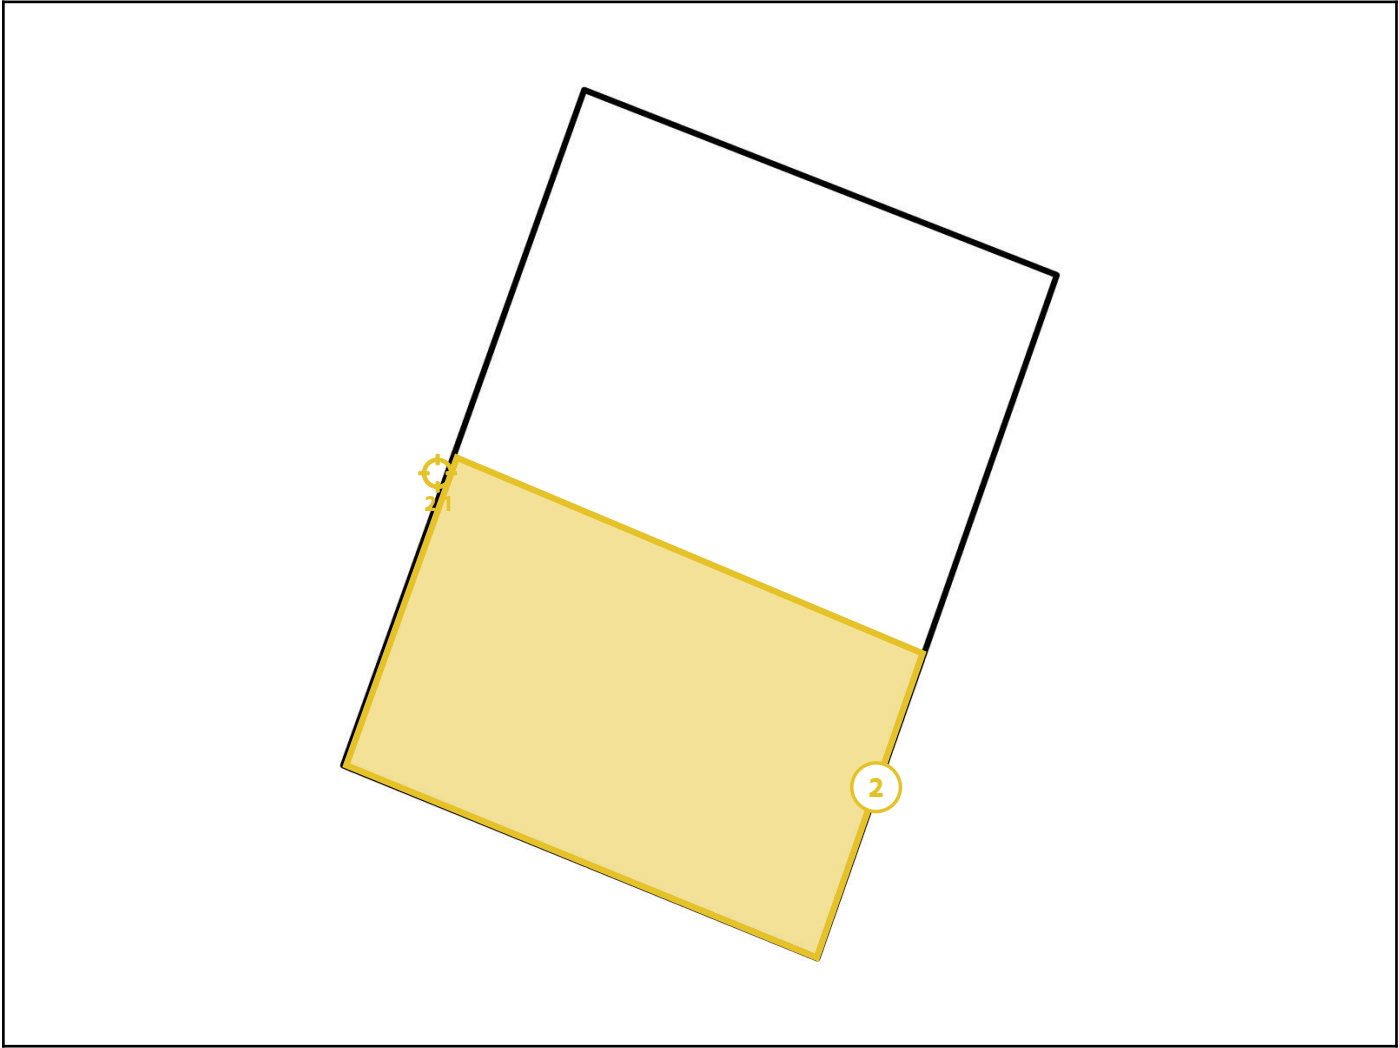
# Plan 3.1: Garages

| Beschrijving | Type | Actie |
|---|---|---|
| 2. Onderdak type Menuiserite (garage) | Asbestmateriaal | Zorgvuldig beheren |

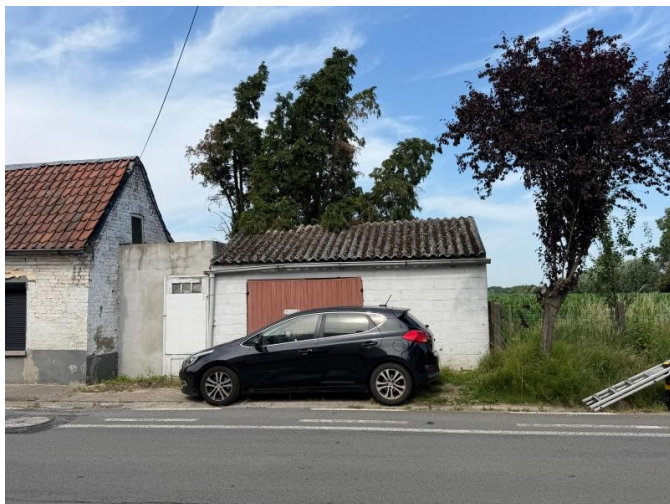
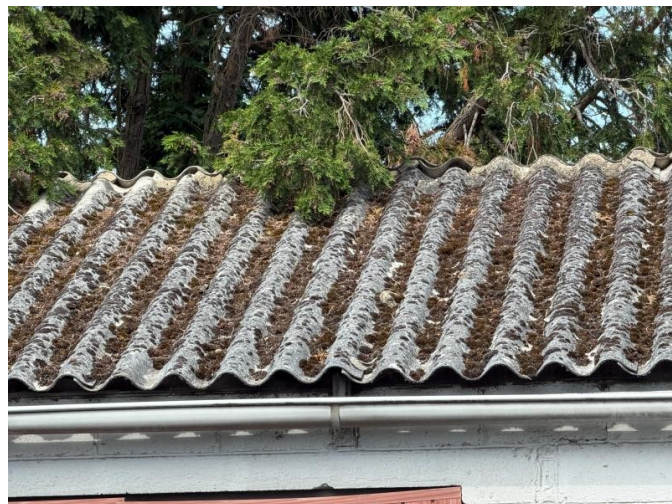
| Eindbeoordeling materiaalrisico | Verhoogd materiaalrisico en/of verhoogde kans op vezelvrijgave |

| Toestand van het materiaal | Matig beschadigd, matig verweerd |

| # | Type | Referentie | Resultaat |
|---|---|---|---|
| 1.1 | Puntmonster | 260626B5 | Chrysotiel |

| Beschrijving | Dak bestaande uit golfplaten (garage) |
| Asbestmateriaal | Dak- en gevelbekleding - Golfplaat |
| Hoeveelheid (oppervlakte - aantal) | <ul style="list-style-type: none"><li>• 30,00 m<sup>2</sup> - 1 stuk</li></ul> |

Het asbestmateriaal valt onder de mijlpaal van 2034.

Verwijderen

- Verwijder dit asbestmateriaal zo snel mogelijk. Volg de toestand goed op.
- Hemelwater dat afspoelt van asbestcement daken of gevels kan asbestdeeltjes bevatten. Gebruik het enkel voor gesloten circuits (bv. spoelen toiletten). Reinig na het vervangen van het dak of de gevel de dakgoten en regenwaterput of -ton om asbesthoudend sediment of slib te verwijderen

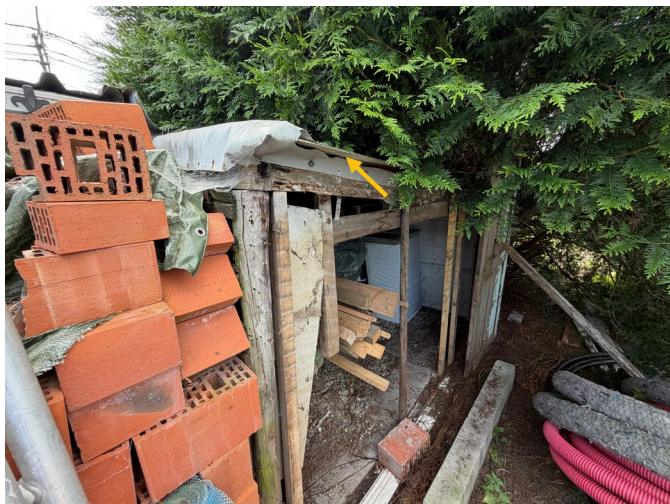
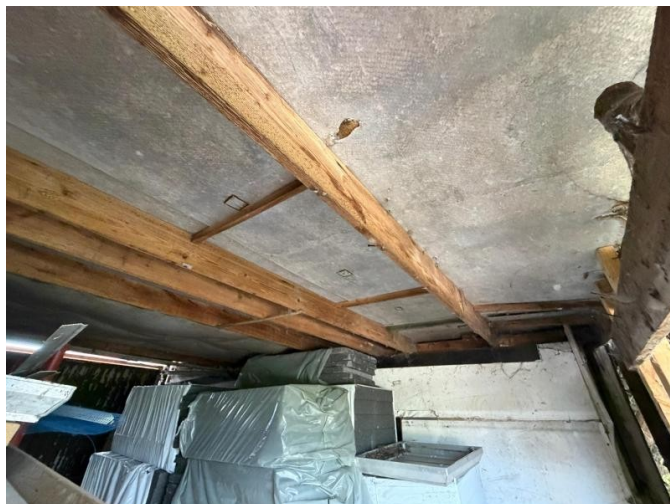
| Eindbeoordeling materiaalrisico | Laag materiaalrisico en/of verlaagde kans op vezelvrijgave |

| Toestand van het materiaal | Licht beschadigd, licht verweerd. Intacte calciumsilicaatplaat of materiaal met categorie 3-gebondenheid |

| # | Type | Referentie | Resultaat |
|---|---|---|---|
| 2.1 | Puntmonster | 260626B4 | Chrysotiel |

| Beschrijving | Onderdak type Menuiserite (garage) |
| Asbestmateriaal | Plaat, paneel, tablet - Type Menuiserite |
| Hoeveelheid (oppervlakte - dikte - aantal) | <ul style="list-style-type: none"><li>• 18,00 m<sup>2</sup> - 0,40 cm - 1 stuk</li></ul> |

Het asbestmateriaal valt onder de mijlpaal van 2040.

Zorgvuldig beheren

- Zorg voor een veilig beheer. Vermijd het beschadigen van het asbestmateriaal. Controleer de toestand jaarlijks op wijzigingen.

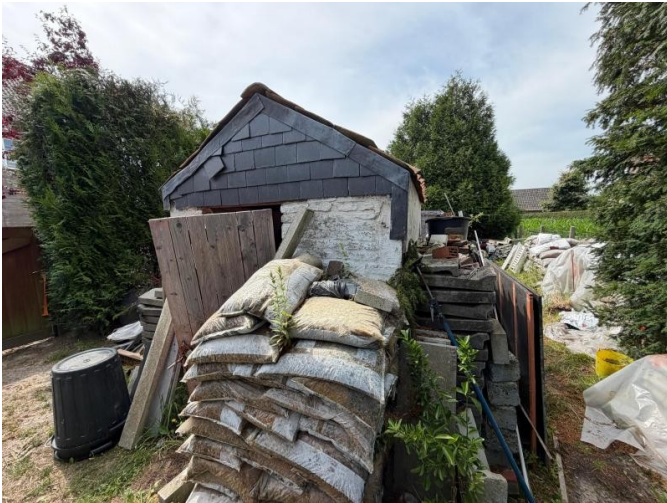
Situeringfoto

**Reden:** Overwoekerende vegetatie

**Uitleg van de asbestdeskundige:** De woning wordt momenteel gerenoveerd. De tuin ligt vol met niet gebruikte bouwmaterialen. Het is altijd mogelijk dat hier nog asbesthoudende of asbestverdachte toepassingen liggen van afbraakwerken en die niet meteen zichtbaar waren tijdens de inspectie. Wees altijd voorzichtig bij het opruimen.

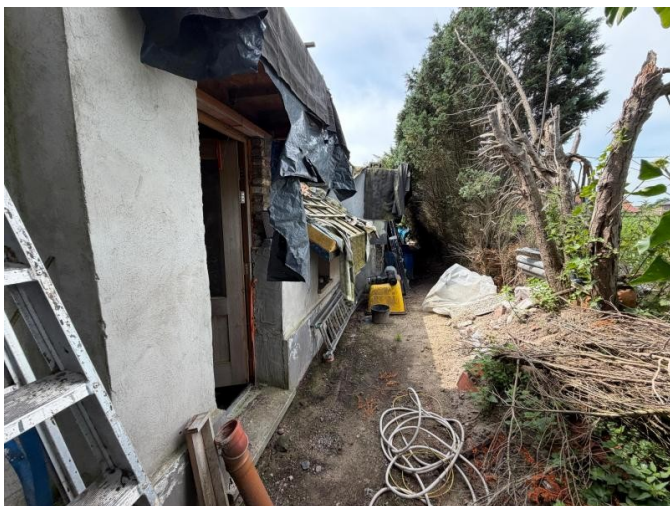
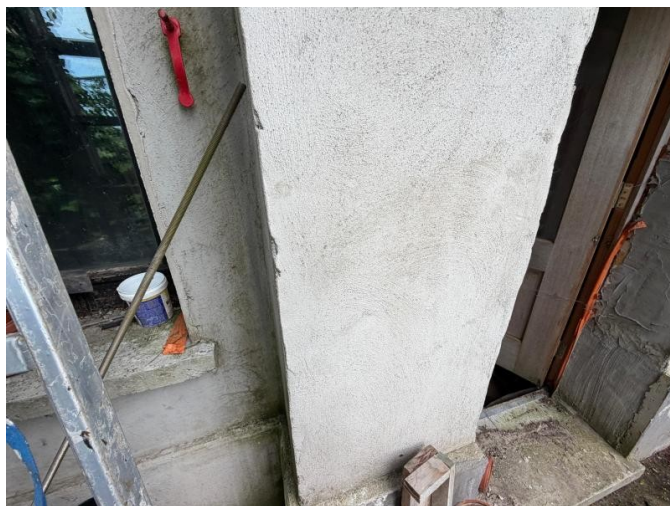
## Fiche 4: Crepi gevels

Geen asbest

| # | Type | Referentie | Resultaat |
|---|---|---|---|
| 4.1 | Mengmonster | 260626B3 | Geen asbest |

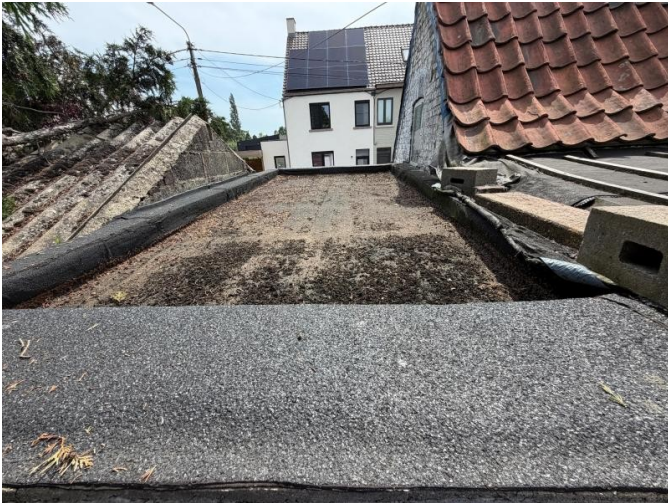
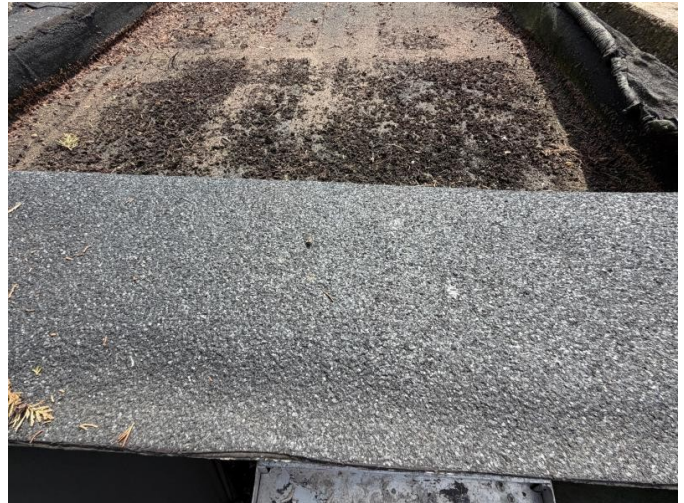
## Fiche 5: Roofing (boven wc)

Geen asbest

| # | Type | Referentie | Resultaat |
|---|---|---|---|
| 5.1 | Puntmonster | 260626B6 | Geen asbest |

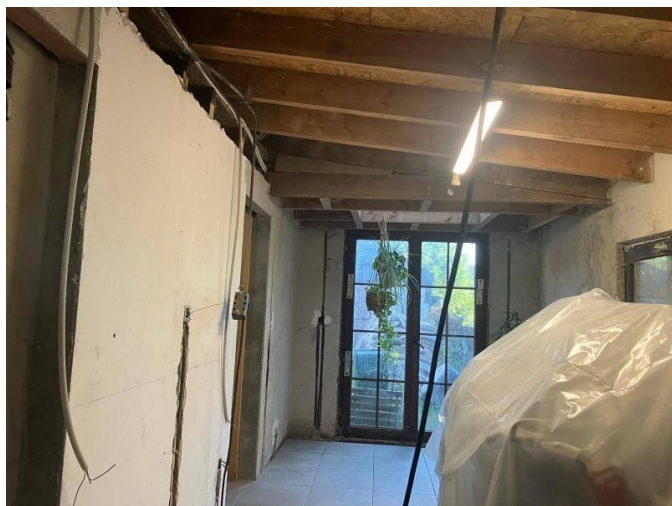
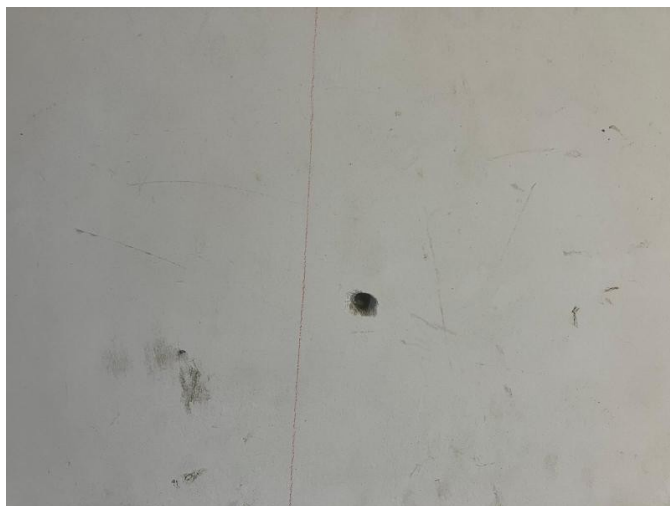
## Fiche 6: Pleisterwerk wanden

Geen asbest

| # | Type | Referentie | Resultaat |
|---|---|---|---|
| 6.1 | Mengmonster | 260626B1 | Geen asbest |

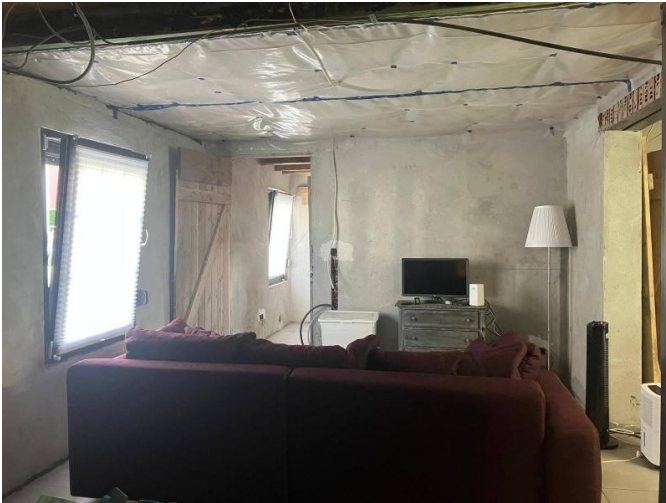
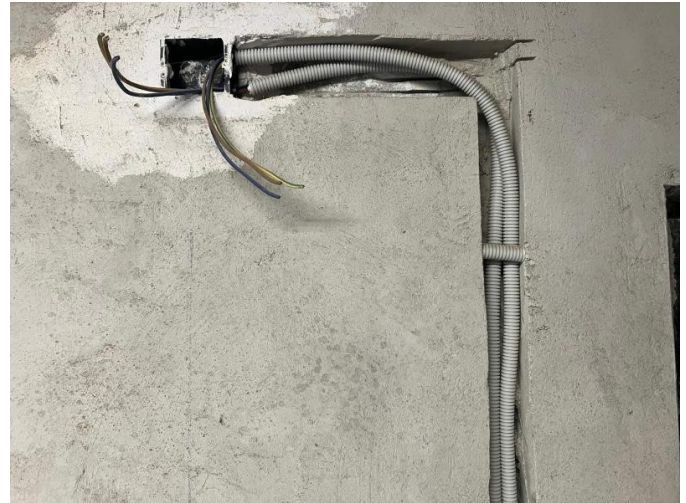
## Fiche 7: Cementen smeerlaag binnen

Geen asbest

| # | Type | Referentie | Resultaat |
|---|---|---|---|
| 7.1 | Mengmonster | 260626B2 | Geen asbest |

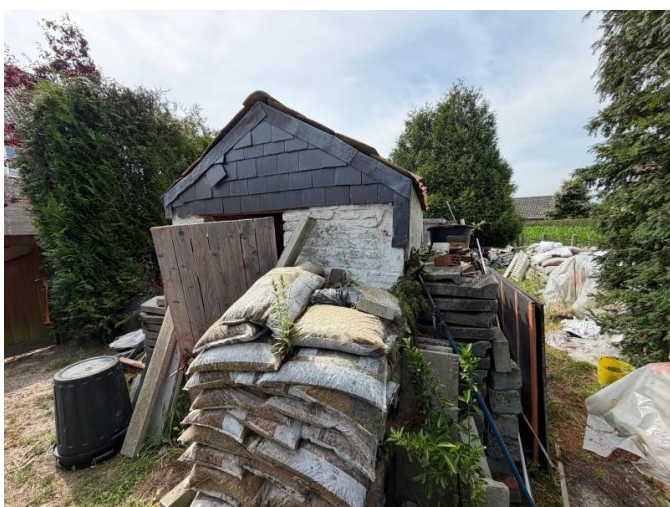
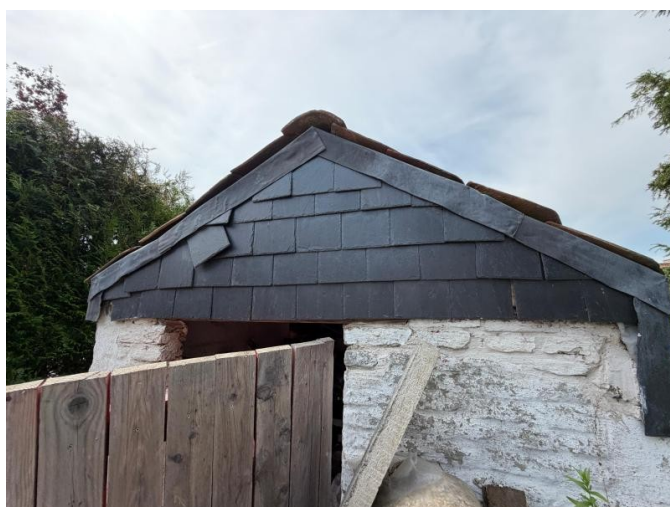
## Fiche 11: gevel tuinhok bedekt met natuurleien (niet verdacht)

| Beschrijving | Notitie | Terug te vinden op plannen |
|---|---|---|
| Fiche 11: gevel tuinhok bedekt met natuurleien (niet verdacht) | Aan het tuinhuis hangen enkele leien. Dit zijn natuurleien en bevatten geen asbest. | - |
