Asbestinventarisatetest

Kwaenijkstraat 14, 3191 Boortmeerbeek

Attestnummer : 20260501-000042.000

Niet-asbestveilig

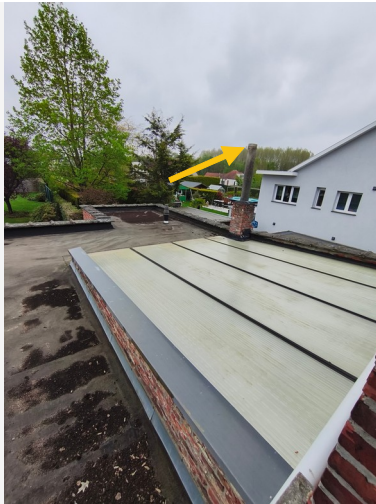
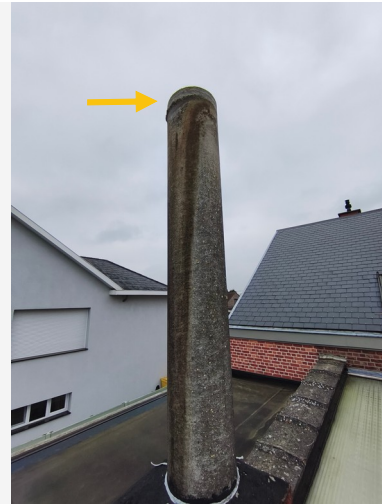
Het asbestmateriaal valt onder de mijlpaal van 2034.

Eindbeoordeling materiaalrisico	Verhoogd materiaalrisico en/of verhoogde kans op vezelvrijgave
---------------------------------	--

Gebondenheid	Categorie 1: hechtgebonden in oorsprong
Asbestsoort (vezeltype)	Crocidoliet aanwezig
Asbestconcentratie	Laag (< 50%)
Afschermingsgraad van het gehele materiaal	Geheel of deels vrij aan binnenluchtstromen
Toestand van het materiaal	Licht beschadigd, licht verweerd. Intacte calciumsilicaatplaat of materiaal met categorie 3-gebondenheid

Beschrijving	Schouwbus plat dak
Omgeving	Buiten
Primaire drager	HVAC infrastructuur en uitrusting
Asbestmateriaal	Rookgaskanaal
Bindmiddel van asbestmateriaal	Cement
Gebondenheid op basis van bindmiddel	Hecht
Hoeveelheid (lengte - omtrek - dikte - aantal)	<ul style="list-style-type: none"> • 1,50 m - 40,00 cm - 1,00 cm - 1 stuk
Totaal volume	0,006 m ³
Eenvoudig bereikbaar	Ja
Bevestigingswijze	<ul style="list-style-type: none"> • Verlijmd, ingegoten, versmeerd
Identificatiemethode	<p>De asbestdeskundige beoordeelt het materiaal als asbestverdacht en dus asbesthoudend, en dit zonder monstername.</p> <p>Motivatie: Er is een onderzoeksbeperking die monstername verhindert; De asbestdeskundige kan het onderzoek niet uitvoeren binnen de bepalingen van de welzijnswet.</p>
Destructieve handeling voor identificatie	Nee
Opmerking	<p>Op het dak is een schouwbus aanwezig.</p> <p>De vermelde oppervlaktes, diktes en volumes betreffen een beredeneerde schatting. Er worden geen rechten verleend aan deze oppervlaktes/diktes/volumes.</p>

Verwijderen

- Verwijder dit asbestmateriaal zo snel mogelijk. Volg de toestand goed op.
- Voer bijkomende staalname(s) uit.

- Eenvoudige handelingen: mag via doe-het-zelf of door werknemer(s) met opleidingsattest eenvoudige handelingen
EH via doe-het zelf De buis kan voorzichtig losgebeiteld worden , extra bevochtigen om stof te voorkomen
Standaard dragen van de nodige wegwerp beschermingsmiddelen FFP 3 masker , handschoenen en tyvec
CAT III type 5-6 , afwasbaar schoeisel Bij de gemeente/containerpark afsluitzakken halen om dubbel in te pakken , sluit luchtdicht af en breng naar het plaatselijk containerpark als hechtgebonden asbestafval. Voor hechtgebonden toepassingen: Bij verwijdering door doe-het-zelf moet men dit afval dubbel en luchtdicht verpakt aandienen bij het gemeentelijk recyclagepark. Men raadpleegt best op voorhand de voorwaarden van het recyclagepark. Zie ook link Zie <https://ovam.vlaanderen.be/wie-mag-wat-verwijderen>
<https://ovam.vlaanderen.be/voorzorgsmaatregelen-bij-asbestverwijdering>
<https://ovam.vlaanderen.be/asbestafval-afvoeren> Zie ook wetgevend kader (website van de OVAM en CODEX boek VI titel 3). <http://werk.belgie.be/sites/default/files/content/documents/Welzijn%20op%20het%20werk/Regelgeving/Codex%20boek%20VI%20titel%203%20Asbest.pdf> methodiek verwijderingsmethodes

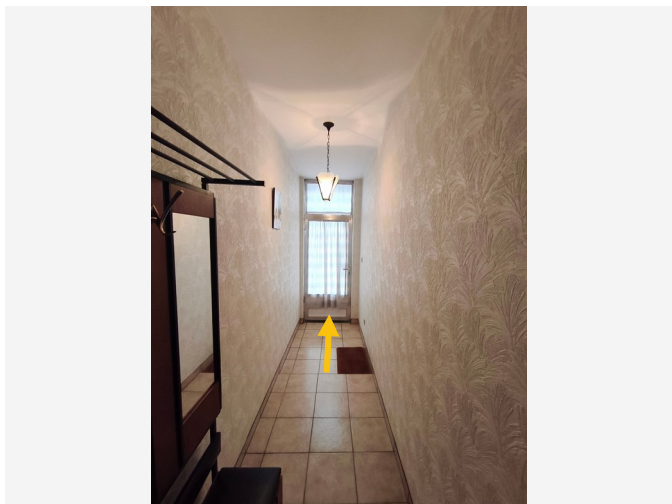
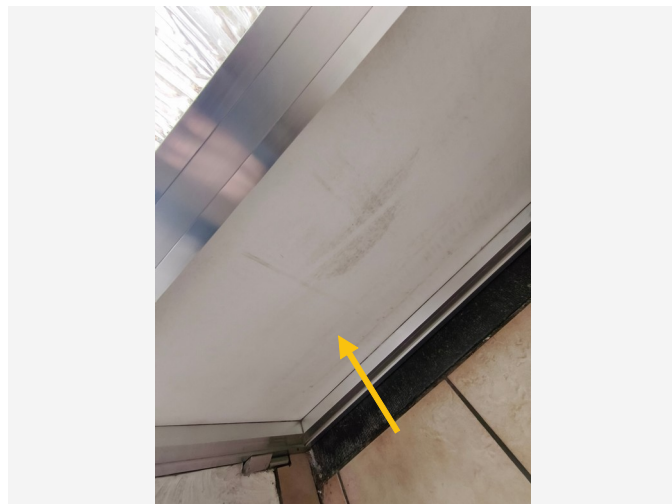
Het asbestmateriaal valt onder de mijlpaal van 2040.

Eindbeoordeling materiaalrisico	Laag materiaalrisico en/of verlaagde kans op vezelvrijgave
---------------------------------	--

Gebondenheid	Categorie 1: hechtgebonden in oorsprong
Asbestsoort (vezeltype)	Crocidoliet aanwezig
Asbestconcentratie	Laag (< 50%)
Afschermingsgraad van het gehele materiaal	Geheel of deels vrij aan de binnenlucht, maar geen contact met binnenluchtstromen
Toestand van het materiaal	Onbeschadigd, niet verweerd

Beschrijving	Glasal voordeur
Omgeving	Binnen
Primaire drager	Wandopening verticaal (raam, deur, ...)
Asbestmateriaal	Plaat, paneel, tablet - Geëmailleerd, type Glasal
Bindmiddel van asbestmateriaal	Cement
Gebondenheid op basis van bindmiddel	Hecht
Hoeveelheid (oppervlakte - dikte - aantal)	• 1,00 m ² - 0,50 cm - 1 stuk
Totaal volume	0,005 m ³
Eenvoudig bereikbaar	Ja
Bevestigingswijze	• Geklemd
Identificatiemethode	De asbestdeskundige beoordeelt het materiaal als asbestverdacht en dus asbesthoudend, en dit zonder monstername. Motivatie: De monstername brengt andere schade aan dan schade die inherent is aan de monstername.
Destructieve handeling voor identificatie	Nee
Opmerking	De plaat is visueel /auditief als asbestverdacht beschouwd. Er werd geen staalname uitgevoerd wegens kans op breukvlakken. De vermelde oppervlaktes, diktes, gewichten en volumes betreffen een beredeneerde schatting. Er worden geen rechten verleend aan deze oppervlaktes/diktes/volumes.

Zorgvuldig beheren

- Zorg voor een veilig beheer. Vermijd het beschadigen van het asbestmateriaal. Controleer de toestand jaarlijks op wijzigingen.
- Voer bijkomende staalname(s) uit.

- Eenvoudige handelingen: mag via doe-het-zelf of door werknemer(s) met opleidingsattest eenvoudige handelingen
Mag verwijderd worden via EH via doe-het zelf :

Standaard dragen van de nodige wegwerp beschermingsmiddelen FFP 3 masker , handschoenen en tyvec CAT III type 5-6 , afwasbaar schoeisel Fixeer de platen , maak de platen voorzichtig los zonder te breken , verpak dubbel met plastic folie , luchtdicht verpakken en afvoeren naar een plaatselijk containerpark als hechtgebonden afval. Voor hechtgebonden toepassingen: Bij verwijdering door doe-het-zelf moet men dit afval dubbel en luchtdicht verpakt aandienen bij het gemeentelijk recyclagepark. Men raadpleegt best op voorhand de voorwaarden van het recyclagepark.

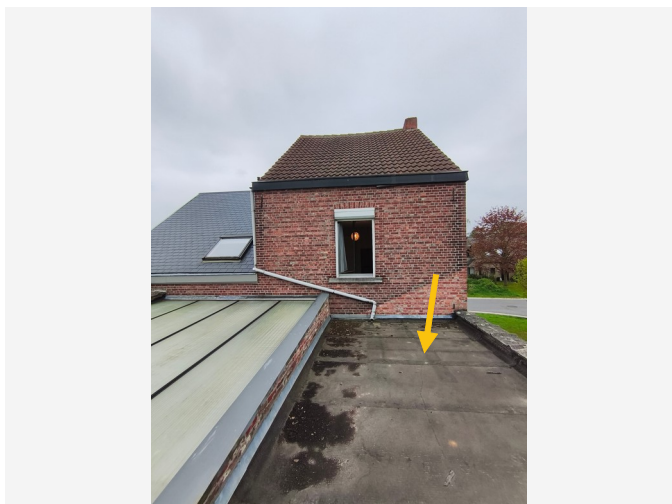
Situeringfoto

Tijdelijke beperking

Reden: niet waarneembaar

Aanwezigheid onderdak kon niet vastgesteld worden, roofig verwijderen zou destructief onderzoek zijn en de plafonds op +0 zijn volledig afgewerkt.

Bij werken kan dit bijkomend onderzocht worden.

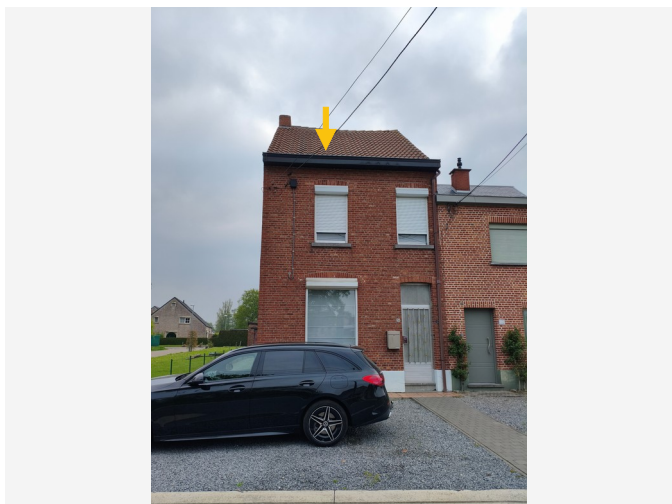
Situeringfoto

Tijdelijke beperking

Reden: Dakgoot niet zichtbaar

De afwerking van de dakgoten kon niet van dichtbij geïnspecteerd worden (> 3,50m). Het gebruikte materiaal is niet vast te stellen. Er kan bijgevolg niet geconcludeerd worden of deze dakgoot werd afgewerkt met asbestverdachte bitumen.

Bij renovatiewerken of dakwerken kan een stelling geplaatst worden waarbij een extra controle/staalname aangewezen is.

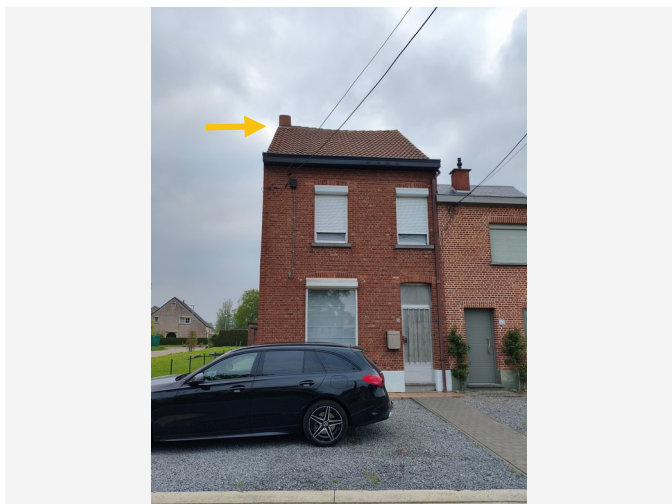
Situeringfoto

Tijdelijke beperking

Reden: Het te onderzoeken materiaal situeert zich hoger dan 3,50 m te rekenen vanaf een veilige ondergrond

Uitleg van de asbestdeskundige: Bij werken (dak of reiniging schouw) kan een stelling geplaatst worden, het is niet duidelijk of er asbestverdachte materialen aanwezig zijn in/rond de schouw.

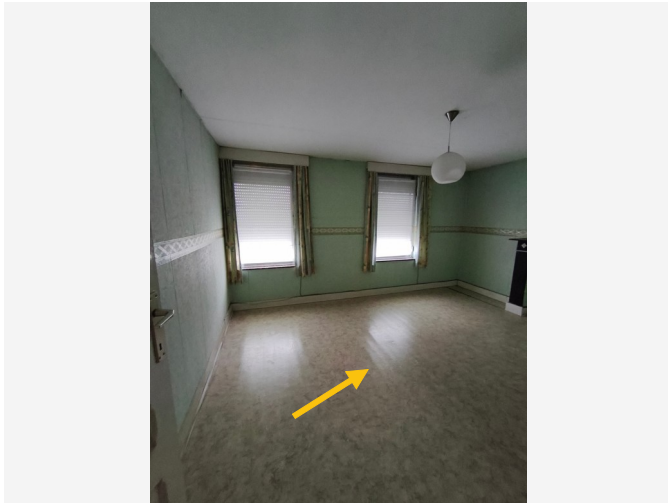
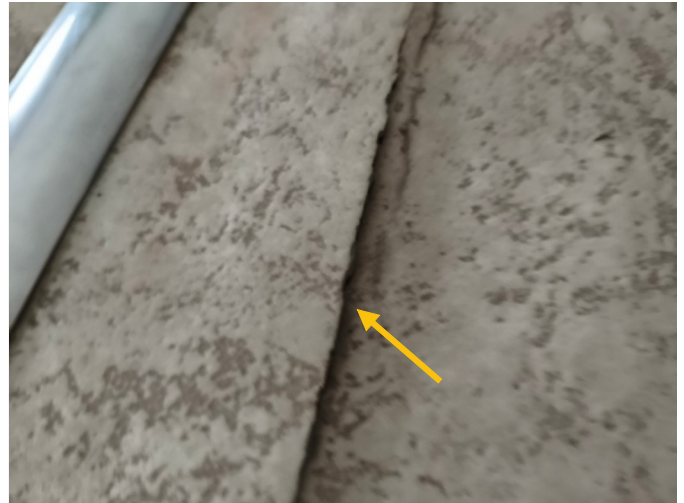
Volgens expertise kunnen we deze vinyl als niet asbest verdacht beschouwen (soepel en flexibel van structuur.) (onderkant met jute/koord) Het is niet gekend wat eronder bevindt extra controle aangewezen bij vloer werken.

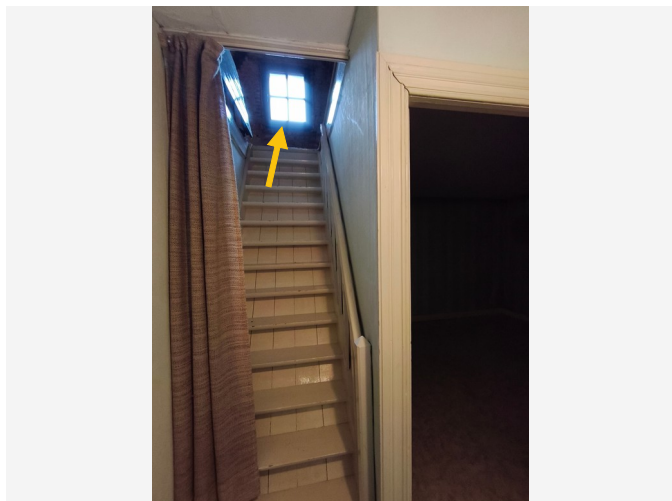
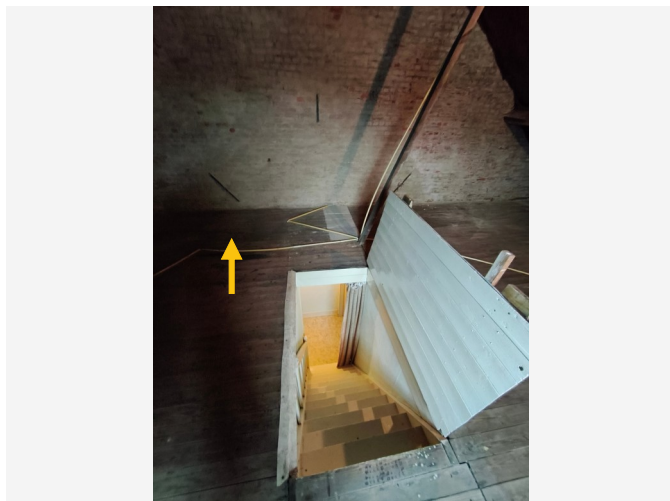
Fiche 7: Zolder bevat geen asbestverdachte materialen

De zolder werd gecontroleerd en er werden geen asbestverdachte materialen aangetroffen.

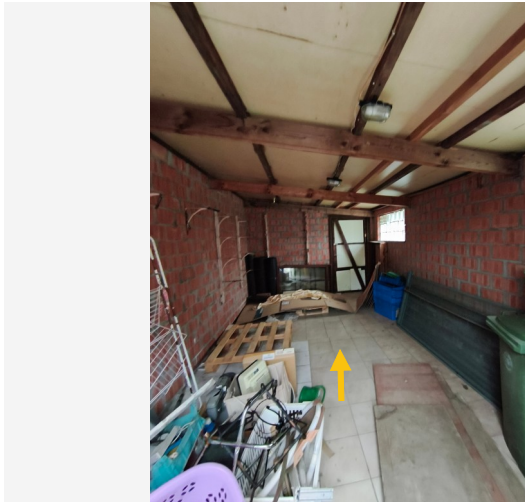
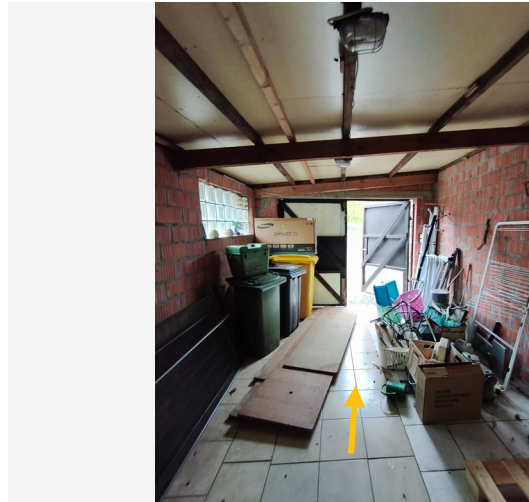
Fiche 8: Garage bevat geen asbestverdachte materialen

De garage werd gecontroleerd en er werden geen asbestmaterialen aangetroffen.

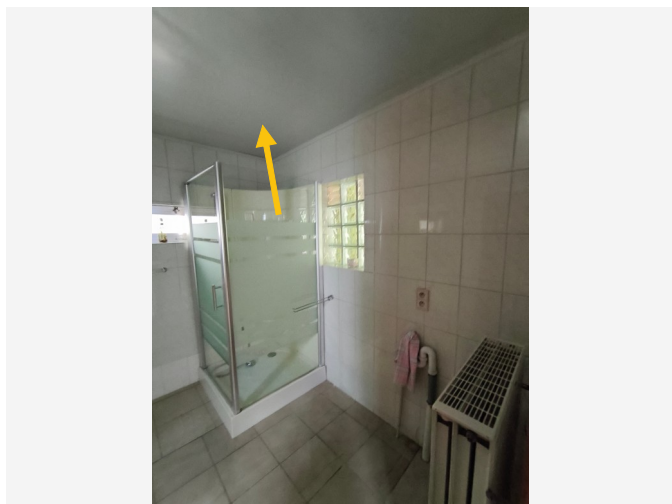
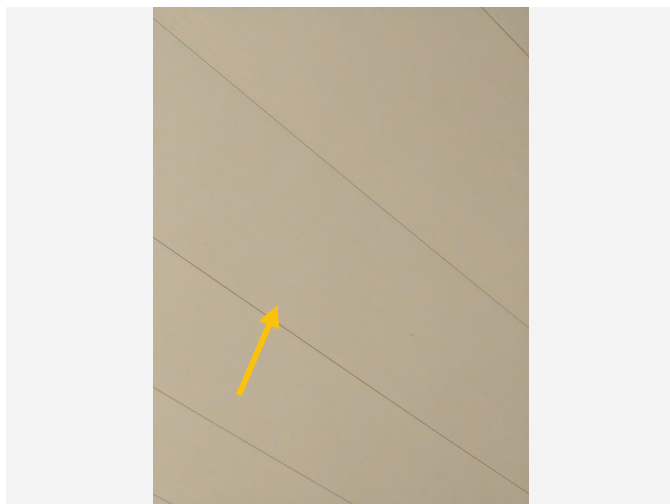
Al de plafonds zijn afgewerkt met valse plafonds in een niet-asbestverdacht plaatmateriaal. Het is niet duidelijk of er pleisterwerk of ander verdacht asbestmateriaal aanwezig is achter / op deze valse plafonds, het is aangewezen om bijkomend onderzoek uit te voeren bij werken. Het plafond bestaat uit hout/plastic/gyproc. Zonder destructieve handeling is het niet mogelijk om na te gaan of er asbesthoudende materialen aanwezig zijn achter de plafond afwerking. Als bij sloop of renovatie blijkt dat er achter deze plafonds nog pleisterwerk of asbest verdachte toepassingen aanwezig zijn, moet dit bemonsterd worden.

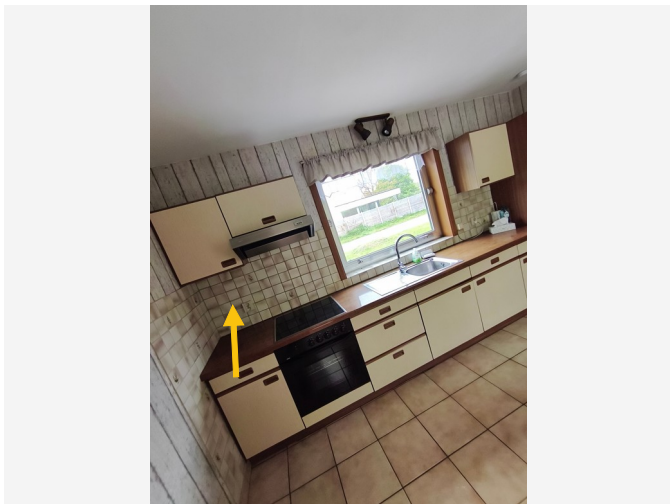
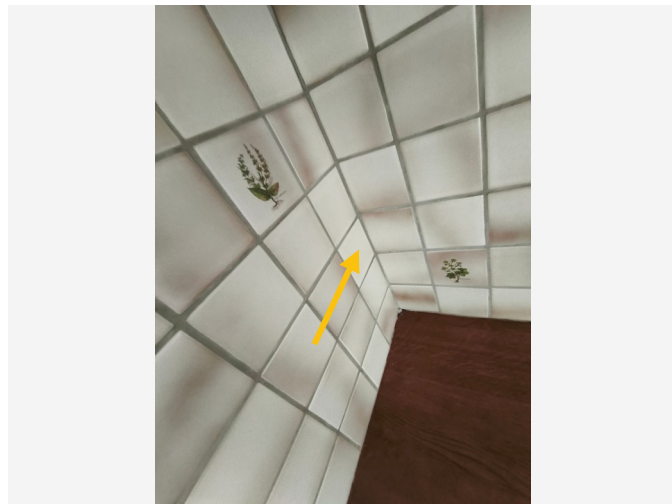
In het inspectieprotocol is een monsternamen van tegellijm verplicht om dit te identificeren als niet-asbesthoudend. Er waren geen facturen ter beschikking die bevestigen dat de tegels na 2001 waren geplaatst. Er waren geen bestaande beschadigingen aan de wandtegels om de lijm voldoende te kunnen inspecteren. Om dit af te toetsen is het aangewezen om bij eventuele renovatiewerken aan de tegels verder onderzoek/staalname te laten uitvoeren ter controle.

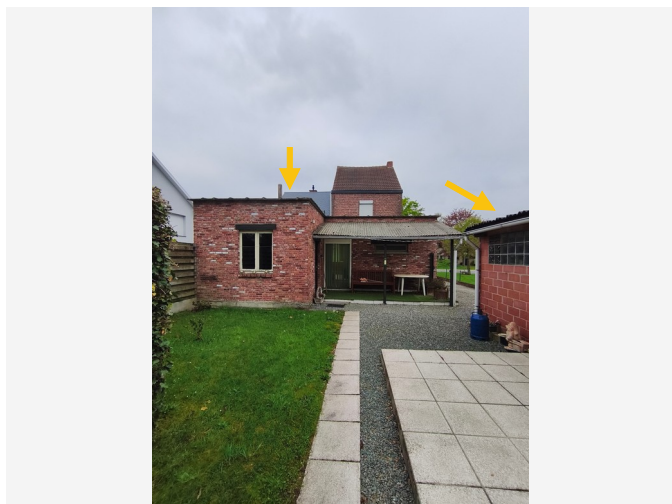
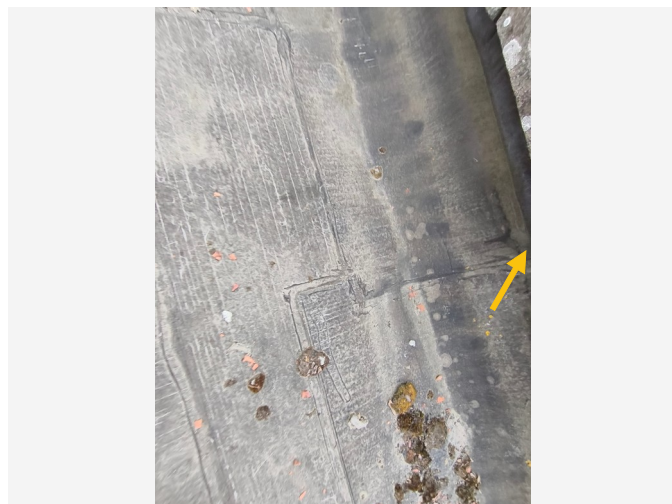
Geen asbest

#	Type	Referentie	Resultaat
11.1	Puntmonster	0002	Geen asbest

Beschrijving	Bitumen dak garage en plat dak woning
Omgeving	Buiten
Primaire drager	Plat dak
Bindmiddel van materiaal	Bitumen (roofing, teer, asfalt)
Gebondenheid op basis van bindmiddel	Hecht
Hoeveelheid (oppervlakte - aantal)	<ul style="list-style-type: none">• 60,00 m² - 1 stuk
Totale oppervlakte	60,00 m ²
Identificatiemethode	Een monstername door de asbestdeskundige met laboanalyse door een asbestlabo.
Destructieve handeling voor identificatie	Nee
Opmerking	Er werd een staal genomen aan een overlappend stuk waardoor de waterdichtheid van de dakbedekking niet in het gedrang komt. Mogelijks kunnen er nog asbestverdachte onderlagen aanwezig zijn. Het is aangewezen om extra controle uit te voeren tot op de drager bij eventuele renovatiewerken. De vermelde oppervlaktes, diktes en volumes betreffen een beredeneerde schatting. Er worden geen rechten verleend aan deze oppervlaktes/diktes/volumes.

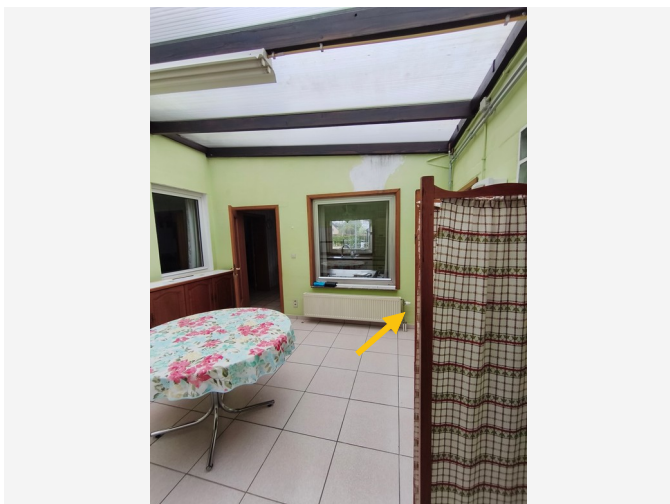
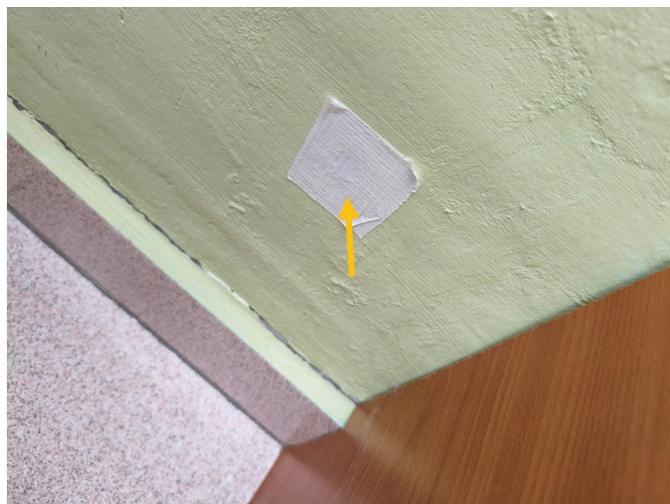
Fiche 12: Muurpleister

Geen asbest

#	Type	Referentie	Resultaat
12.1	Mengmonster	0001	Geen asbest

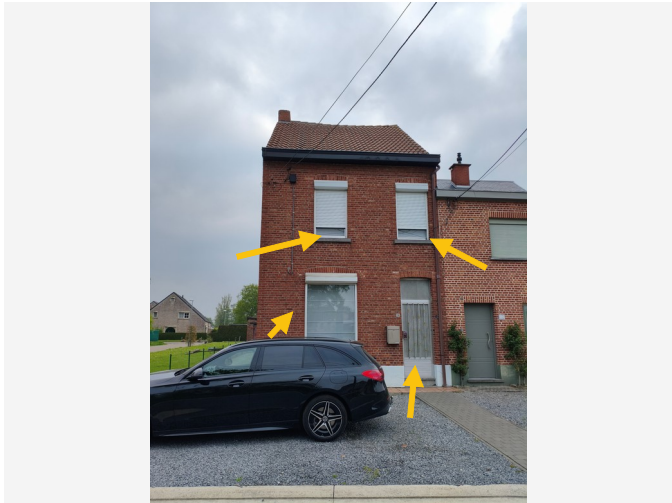
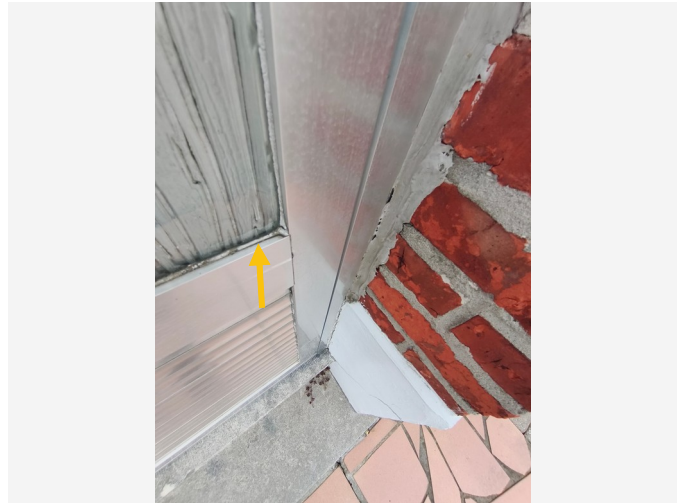
Geen asbest

#	Type	Referentie	Resultaat
13.1	Puntmonster	0003	Geen asbest

Beschrijving	Kit kozijn-glas alu ramen/deuren
Omgeving	Grenst aan binnen- en buitenlucht
Primaire drager	Wandopening verticaal (raam, deur, ...)
Bindmiddel van materiaal	Kitten, mastiek, pasta
Gebondenheid op basis van bindmiddel	Hecht
Hoeveelheid (lengte - aantal)	<ul style="list-style-type: none">• 20,00 m - 1 stuk
Totale lengte	20,00 m
Identificatiemethode	Een monstername door de asbestdeskundige met laboanalyse door een asbestlabo.
Destructieve handeling voor identificatie	Nee
Opmerking	Notitie hoeveelheden betreft +/- 20 lm Het gewicht en lm is een berekeneerde schatting. Er worden geen rechten verleend aan deze oppervlaktes. De dikte is een schatting die voorkomt uit de monsterplaatsen en is daarom niet altijd representatief.

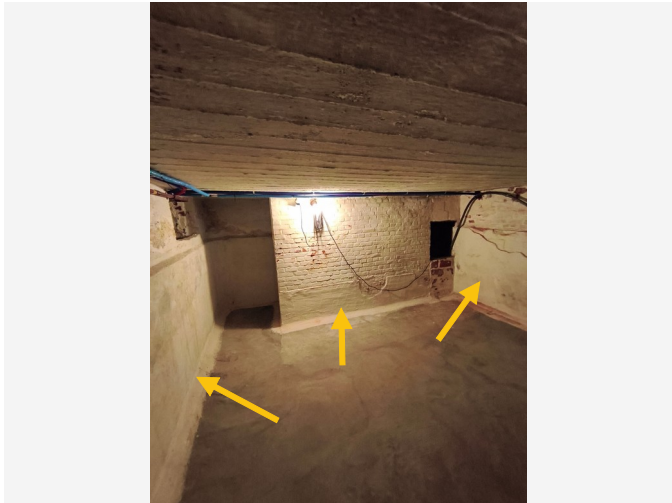
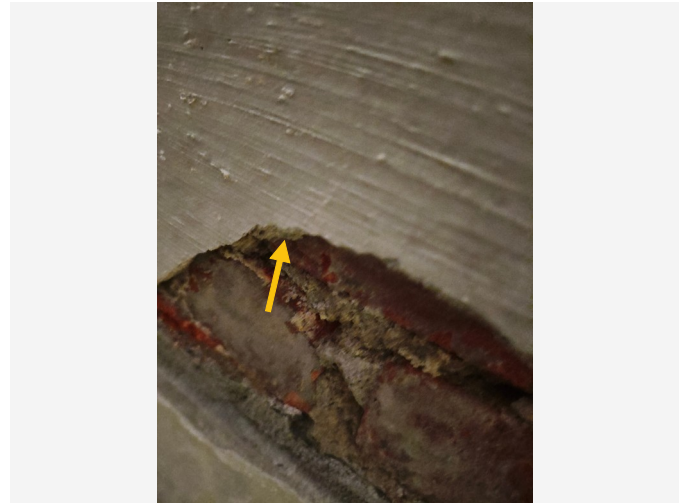
Geen asbest

#	Type	Referentie	Resultaat
14.1	Mengmonster	0004	Geen asbest

Beschrijving	Cementering wanden kelder
Omgeving	Binnen
Primaire drager	Binnenwand
Bindmiddel van materiaal	Cement
Gebondenheid op basis van bindmiddel	Hecht
Hoeveelheid (gewicht - aantal)	<ul style="list-style-type: none">• 5,00 kg - 1 stuk
Totaal gewicht	5,00 kg
Identificatiemethode	Een monstername door de asbestdeskundige met laboanalyse door een asbestlabo.
Destructieve handeling voor identificatie	Nee
Opmerking	<p>De vermelde oppervlaktes en volumes betreffen een beredeneerde schatting. Er worden geen rechten verleend aan deze oppervlaktes/volumes. De dikte is een schatting die voorkomt uit de monsterplaatsen en is daarom niet altijd representatief.</p> <p>(staal genomen van twee plaatsen)</p>

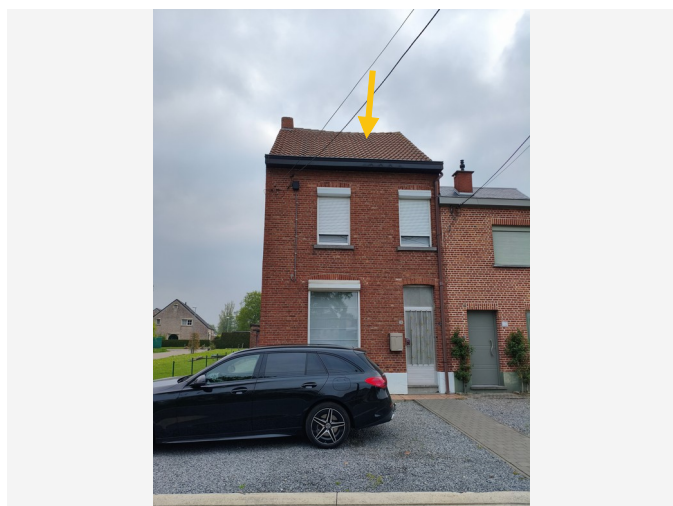
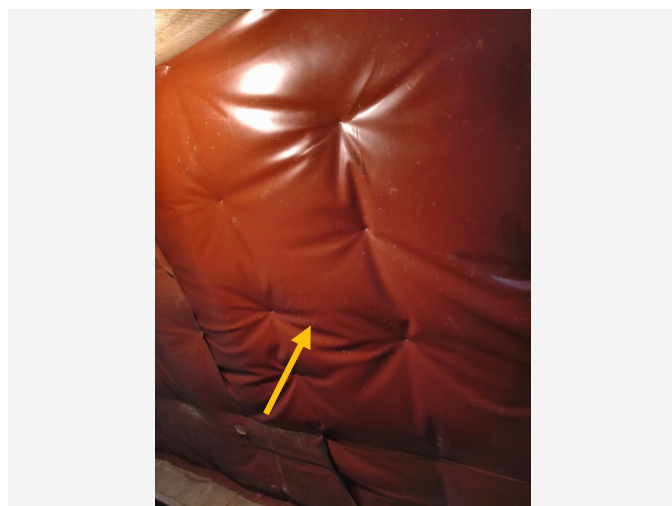
Beschrijving	Notitie	Terug te vinden op plannen
Fiche 19: Onderdak schuin dak woning	Het onderdak is niet inspecteerbaar. De zolderverdieping is volledig afgewerkt en het was niet mogelijk om via de dakpannen tot inspectie van het onderdak over te gaan.	Plan 1.5: Dakenplan woning
