Asbestinventarisatetest

Stationsstraat 104, 3191 Boortmeerbeek

Attestnummer : 20260420-000348.000

Niet-asbestveilig

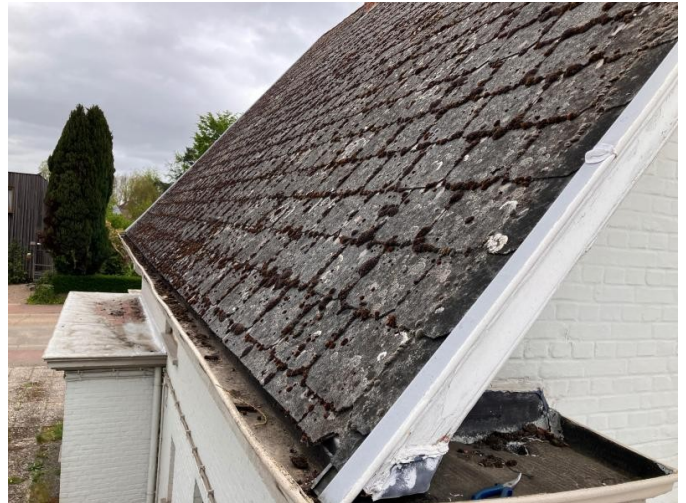
Het asbestmateriaal valt onder de mijlpaal van 2040.

Dringend verwijderen

Beschrijving	Dakgoot - contaminatie
Type afvalstof	Betreft resten (contaminatie) van verwerking of beschadiging
Type resten (contaminatie)	<ul style="list-style-type: none">• Stof, deeltjes < 4 mm, flinters, gruis (los, opliggend)
Besmette materialen	<ul style="list-style-type: none">• Sediment (dakgoot, afvoerbuï, regenwaterput, ...)
Bron van de resten	Asbesthoudende dakleien
Omgeving	Buiten
Primaire drager	Infrastructuur hemelwater (opvang en afvoer)
Gebondenheid resten	Niet hecht
Hoeveelheid (gewicht - aantal)	<ul style="list-style-type: none">• 2,00 kg - 1 stuk
Totaal gewicht	2,00 kg
Eenvoudig bereikbaar	Ja
Identificatiemethode	De asbestdeskundige beoordeelt het materiaal als asbestverdacht en dus asbesthoudend, en dit zonder monstername.
Opmerking	De hoeveelheid is een schatting.

- Verwijder het asbestafval.
- Voer bijkomende staalname(s) uit.

- Eenvoudige handelingen: mag via doe-het-zelf of door werknemer(s) met opleidingsattest eenvoudige handelingen
Eenvoudige verwijdering kan mits de nodige veiligheidsmaatregelen en correcte afgifte.

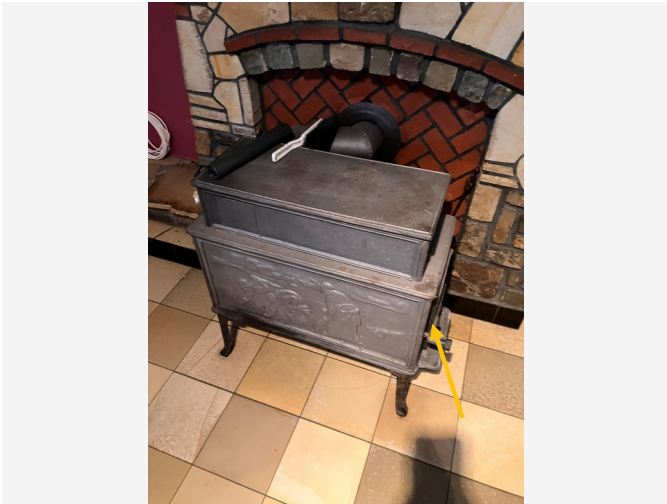
Het asbestmateriaal valt onder de mijlpaal van 2034.

Dringend verwijderen

Door de losgebondenheid en mate van beschadiging adviseren wij om deze koord te laten verwijderen door een erkend asbestverwijderaar

Hoog materiaalrisico en/of hoge kans op vezelvrijgave

Gebondenheid	Categorie 3: niet-hechtgebonden met weinig of geen matrix
Asbestsoort (vezeltype)	Alleen chrysotiel aanwezig
Asbestconcentratie	Hoog ($\geq 50\%$)
Afschermingsgraad van het gehele materiaal	Geheel of deels vrij aan binnenluchtstromen
Toestand van het materiaal	Matig beschadigd, matig verweerd

#	Type	Referentie	Resultaat
2.1	Puntmonster	M07	Chrysotiel

Beschrijving	Koord in kachel in de zitkamer
Omgeving	Binnen
Primaire drager	Ruimteverwarming
Asbestmateriaal	Koord, lint, band, strip
Bindmiddel van asbestmateriaal	Weinig of geen bindmiddel (textiel, bevloeking, ...)
Gebondenheid op basis van bindmiddel	Niet-hechtgebonden
Hoeveelheid (lengte - omtrek - aantal)	<ul style="list-style-type: none">• 1,00 m - 2,00 cm - 1 stuk
Totale oppervlakte	0,02 m ²
Eenvoudig bereikbaar	Ja
Bevestigingswijze	<ul style="list-style-type: none">• Geklemd
Identificatiemethode	Een monstername door de asbestdeskundige met laboanalyse door een asbestlabo.
Destructieve handeling voor identificatie	Nee
Opmerking	De hoeveelheid betreft een schatting.

- Scherm in afwachting van verwijdering het asbestmateriaal af van luchtstromingen en verstoring: bijvoorbeeld door het te verpakken, te fixeren, af te dekken, signalisatie - afbakening aan te brengen, ...
- Verwijder dit asbestmateriaal zo snel mogelijk. Volg de toestand goed op.

- Eenvoudige handelingen: mag via doe-het-zelf of door werknemer(s) met opleidingsattest eenvoudige handelingen
Bij het uitvoeren van eenvoudige handelingen, zoals toegestaan via doe-het-zelfmethoden of door werknemers met een opleidingsattest, is het gebruik van de juiste pers. beschermingsmiddelen (PBM's) verplicht om blootstelling aan asbestvezels te voorkomen. Wij adviseren echter om asbest te laten verwijderen door een werknemer met opleidingscertificaat. Maar het is ook toegestaan via de doe-het-zelfmethode, mits de juiste voorzorgsmaatregelen en PBM's in acht worden genomen. De te gebruiken PBM's zijn:
 - FFP3-mondmasker of halfgelaatsmasker met P3 filter
 - wegwerpoverall (Tyvek CATIII, type 5 en 6)

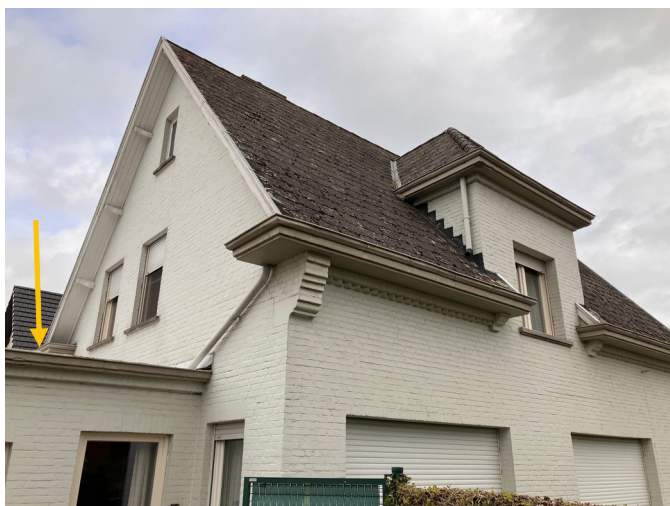
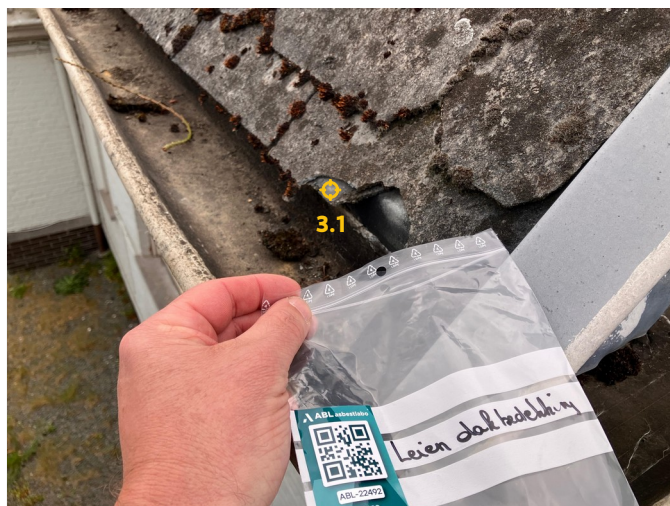
Het asbestmateriaal valt onder de mijlpaal van 2034.

Verwijderen

Eindbeoordeling materiaalrisico	Verhoogd materiaalrisico en/of verhoogde kans op vezelvrijgave
---------------------------------	--

Gebondenheid	Categorie 1: hechtgebonden in oorsprong
Asbestsoort (vezeltype)	Alleen chrysotiel aanwezig
Asbestconcentratie	Laag (< 50%)
Afschermingsgraad van het gehele materiaal	Geheel of deels vrij aan de binnenlucht, maar geen contact met binnenluchtstromen
Toestand van het materiaal	Matig beschadigd, matig verweerd

#	Type	Referentie	Resultaat
3.1	Puntmonster	M08	Chrysotiel

Beschrijving	Dakbedekking - Dakleien
Omgeving	Grenst aan binnen- en buitenlucht
Primaire drager	Schuin dak
Asbestmateriaal	Dak- en gevelbekleding - Lei, shingle
Bindmiddel van asbestmateriaal	Cement
Gebondenheid op basis van bindmiddel	Hecht
Hoeveelheid (oppervlakte - aantal)	• 120,00 m ² - 1 stuk
Totale oppervlakte	120,00 m ²
Eenvoudig bereikbaar	Ja
Bevestigingswijze	• Genageld, geniet
Identificatiemethode	Een monstername door de asbestdeskundige met laboanalyse door een asbestlabo.
Destructieve handeling voor identificatie	Nee
Opmerking	De hoeveelheid betreft een schatting.

- Zorg voor een veilig beheer. Vermijd het beschadigen van het asbestmateriaal. Controleer de toestand jaarlijks op wijzigingen.
- Hemelwater dat afspoelt van asbestcement daken of gevels kan asbestdeeltjes bevatten. Gebruik het enkel voor gesloten circuits (bv. spoelen toiletten). Reinig na het vervangen van het dak of de gevel de dakgoten en regenwaterput of -ton om asbesthoudend sediment of slib te verwijderen

- Eenvoudige handelingen: mag via doe-het-zelf of door werknemer(s) met opleidingsattest eenvoudige handelingen
Bij het uitvoeren van eenvoudige handelingen, zoals toegestaan via doe-het-zelfmethoden of door werknemers met een opleidingsattest, is het gebruik van de juiste persoonlijke beschermingsmiddelen (PBM's) verplicht om blootstelling aan asbestvezels te voorkomen. Wij adviseren echter om asbest te laten verwijderen door een werknemer met opleidingscertificaat. Maar het is ook toegestaan via de doe-het-zelfmethode, mits de juiste voorzorgsmaatregelen en PBM's in acht worden genomen. De te gebruiken PBM's zijn:
 - FFP3-mondmasker of halfgelaatsmasker met P3 filter

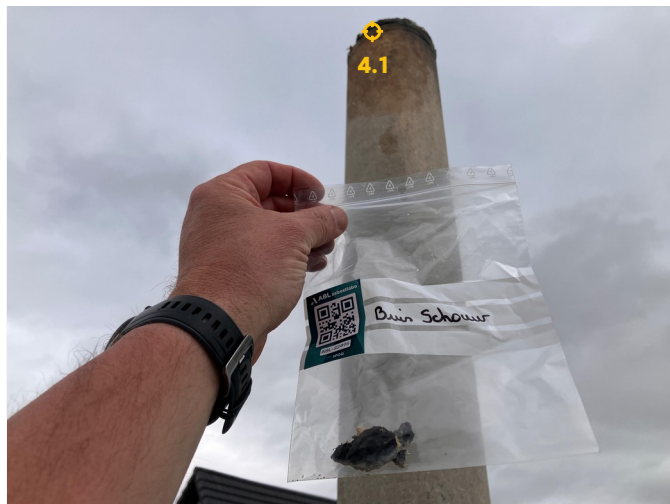
Het asbestmateriaal valt onder de mijlpaal van 2034.

Verwijderen

- Zorg voor een veilig beheer. Vermijd het beschadigen van het asbestmateriaal. Controleer de toestand jaarlijks op wijzigingen.

- Eenvoudige handelingen: mag via doe-het-zelf of door werknemer(s) met opleidingsattest eenvoudige handelingen
Bij het uitvoeren van eenvoudige handelingen, zoals toegestaan via doe-het-zelfmethoden of door werknemers met een opleidingsattest, is het gebruik van de juiste persoonlijke beschermingsmiddelen (PBM's) verplicht om blootstelling aan asbestvezels te voorkomen. Wij adviseren echter om asbest te laten verwijderen door een werknemer met opleidingscertificaat. Maar het is ook toegestaan via de doe-het-zelfmethode, mits de juiste voorzorgsmaatregelen en PBM's in acht worden genomen. De te gebruiken PBM's zijn:
 - FFP3-mondmasker of halfgelaatsmasker met P3 filter
 - wegwerpoverall (Tyvek CATIII, type 5en 6)
 - afwasbaar schoeisel

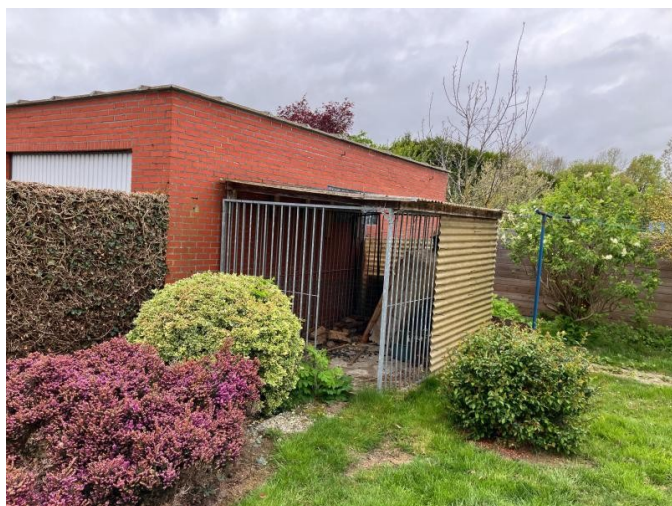
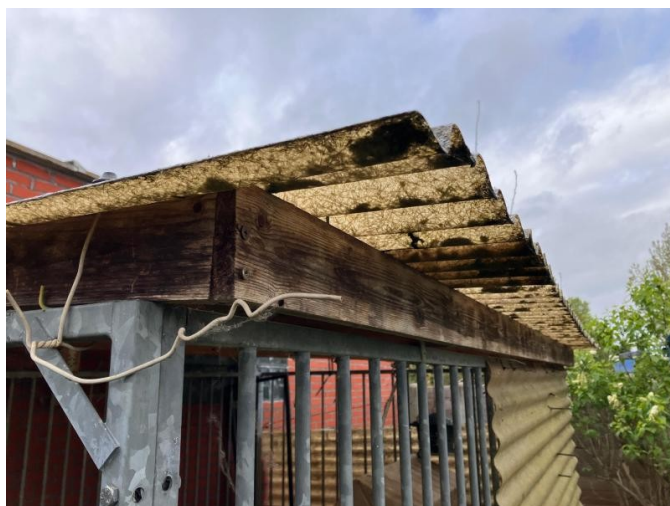
Beschrijving	Notitie	Terug te vinden op plannen
Fiche 22: Dakbedekking - niet verdacht hondenhok	Deze bestaat uit plastieken golfplaten	Plan 3.2: Hondenhok
Fiche 23: Afdichtingsmateriaal (mastiek,kit,...) aan schrijnwerk - Niet verdacht	Het aanwezig afkittingsmateriaal is niet asbest-verdacht. Dit bestaat uit siliconen en/of rubberen toepassingen.	Plan 1.1: Gelijkvloers Plan 1.9: Verdiep 1 Plan 1.18: Zolderverdieping Plan 2.3: Garage
Fiche 24: Rookgaskanalen - niet verdacht	De materialen van rookgaskanalen zijn niet asbest verdacht. Deze bestaan uit metaal.	Plan 1.3: Gelijkvloers
Fiche 25: Leidingisolatie - niet verdacht	De aanwezige leidingisolatie is niet asbest verdacht. Deze bestaat uit minerale wol met doek.	Plan 1.4: Gelijkvloers

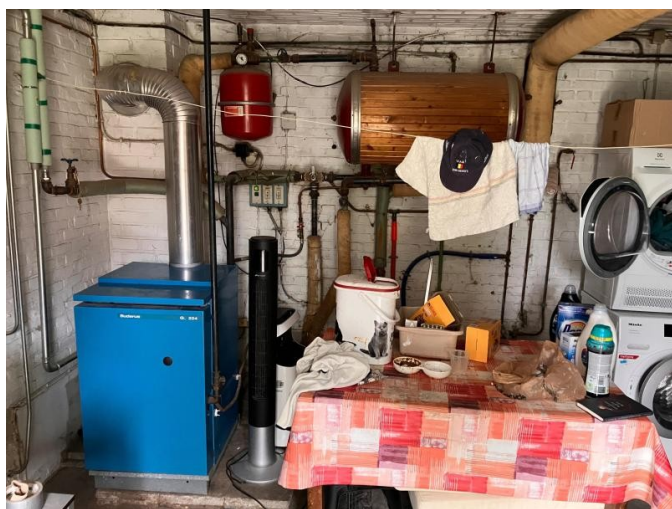
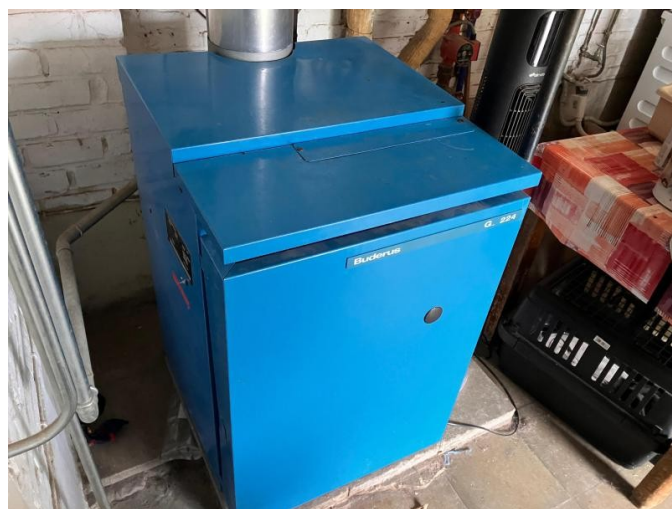
Beschrijving	Notitie	Terug te vinden op plannen
Fiche 26: Brander/CV-ketel - Isolatie/pakkingen	Mogelijk bevat de brander/CV-ketel asbestverdachte isolatie en/of pakkingen. Inspectie zonder demontage. Dit behoort tot destructief onderzoek.	Plan 1.2: Gelijkvloers
