# Asbestinventarisatetest

Vogelzangwijk 6, 3190 Boortmeerbeek

Attestnummer : 20260211-000166.000

Uitgegeven op : 11.02.2026

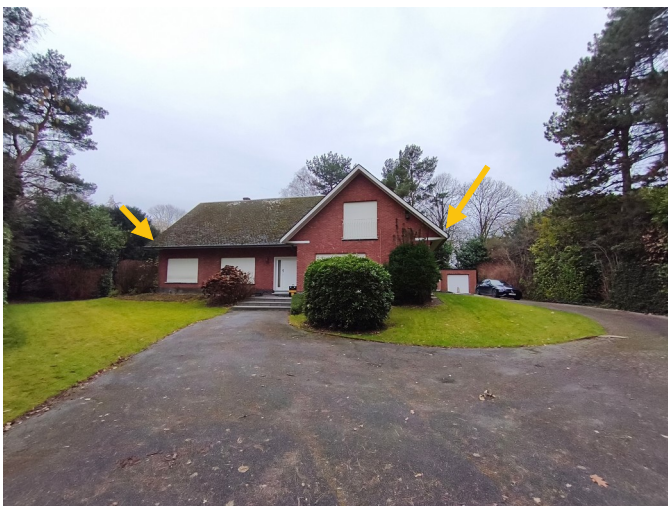
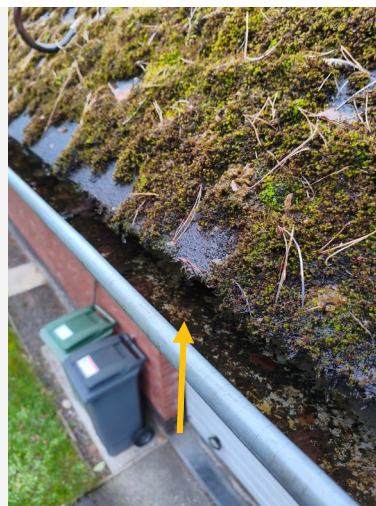
Het asbestmateriaal valt onder de mijlpaal van 2040.

**Dringend verwijderen**

- Verwijder het asbestafval.
- Voer bijkomende staalname(s) uit.

- Eenvoudige handelingen: mag via doe-het-zelf of door werknemer(s) met opleidingsattest eenvoudige handelingen  
Reinig de dakgoten om asbesthoudend sediment of slib te verwijderen.

Voor verwijdering het slib extra bevochtigen of fixeren om stof te voorkomen , niet breken om stof te beperken .

Schep het mos in dubbel plastic zak , sluit dit luchtdicht af , en breng dit naar een erkend verwerker . Slib behoort tot niet hechtgebonden afval.

Reinig de dakgoot en het gebruikt materiaal met overvloedig water.

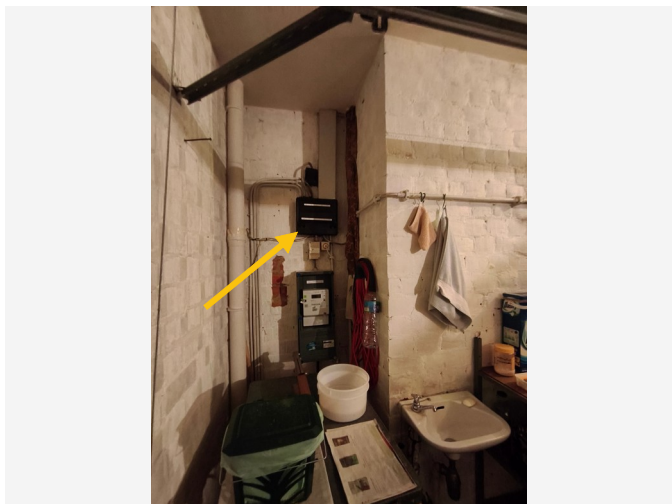
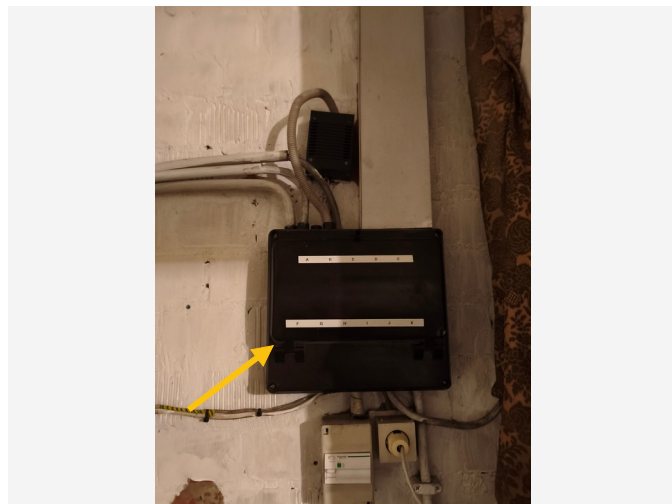
| Opmerking | <p>Het is moeilijk te bepalen of de bakeliettoepassingen in de woning ook effectief asbesthoudend zijn (het kan ook gaan om de asbestvrije variant).</p> <p>(schakelaars-stopcontact.-verdeeldozen-radiatorknoppen)</p> <p>Er werd geen monster genomen oww beschadiging aan een elektrisch gerelateerde toepassing, extra controle bij verwijdering van het verdacht materiaal.</p> |

- Eenvoudige handelingen: mag via doe-het-zelf of door werknemer(s) met opleidingsattest eenvoudige handelingen  
Schakelaars, stopcontacten en andere gelijkaardige toepassingen kunnen eenvoudig losgeschroefd worden --> EH doe-het-zelf. Afgesloten of verzegelde kast --> EH opgeleid techniek personeel 8u basisopleiding asbest. Voor elektrische infrastructuur en uitrusting dient u vooraleer men deze toepassing gaat bevochtigen de elektriciteit af te sluiten (zoniet elektrocutie-/brandgevaar). standaard dragen van de nodige wegwerp beschermingsmiddelen FFP 3 masker , handschoenen en tyvec CAT III type 5-6 , afspoelbaar schoeisel Losschroeven en dubbel verpakken in plastic , sluit luchtdicht af en breng dit als hechtgebonden afval naar een plaatselijk containerpark. Voor hechtgebonden toepassingen: Bij verwijdering door doe-het-zelf moet men dit afval dubbel en luchtdicht verpakt aandienen bij het gemeentelijk recyclagepark. Men raadpleegt best op voorhand de voorwaarden van het recyclagepark.

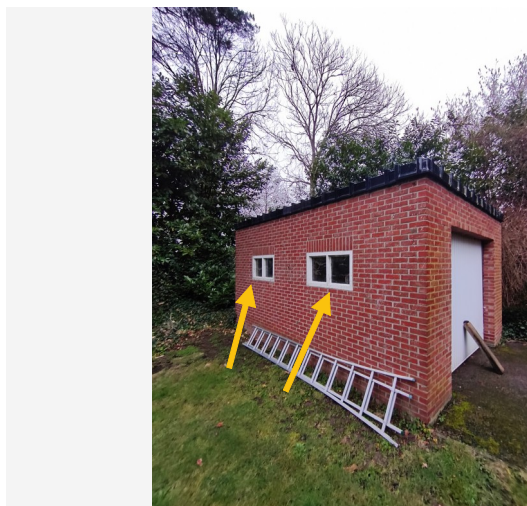
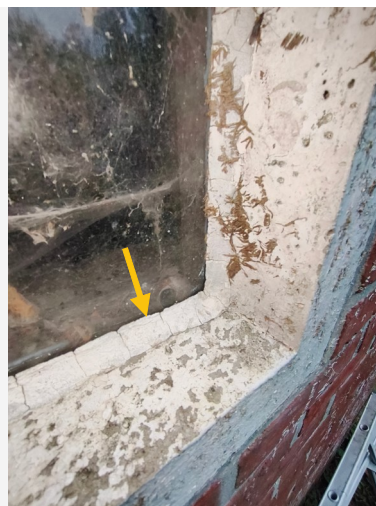
## Fiche 24: Kit kozijn-glas ramen garage

Geen asbest

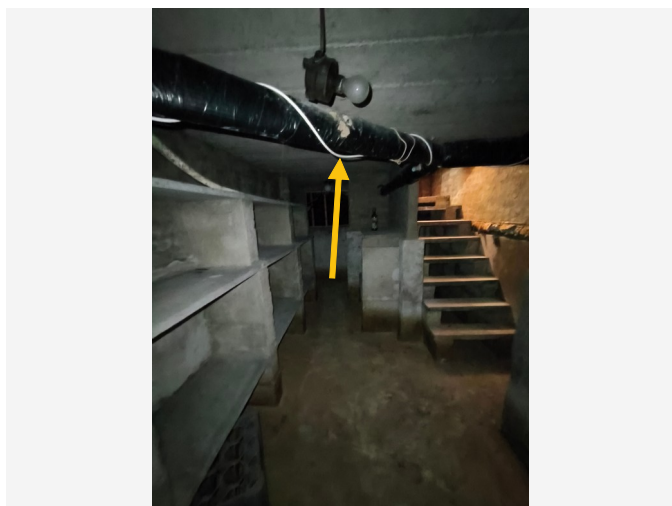
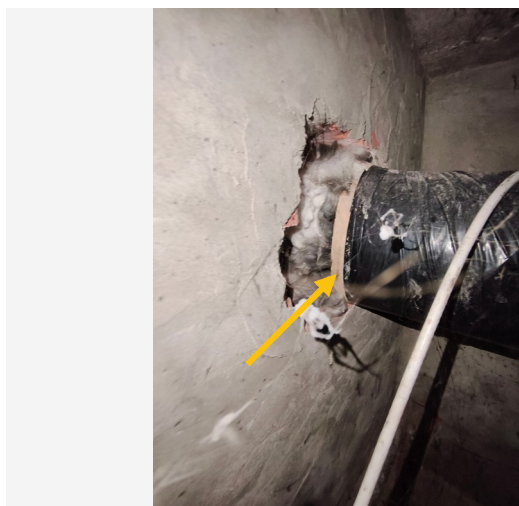
## Fiche 28: Leidingisolatie: niet verdacht

| Beschrijving | Notitie | Terug te vinden op plannen |
|--|---|---|
| Fiche 28: Leidingisolatie: niet verdacht | De thermische isolatie is visueel als niet-asbestverdacht beoordeeld. | - |
