Asbestinventarisatetest

Oudestraat 57, 1910 Kampenhout

Attestnummer : 20260530-000134.000

Niet-asbestveilig

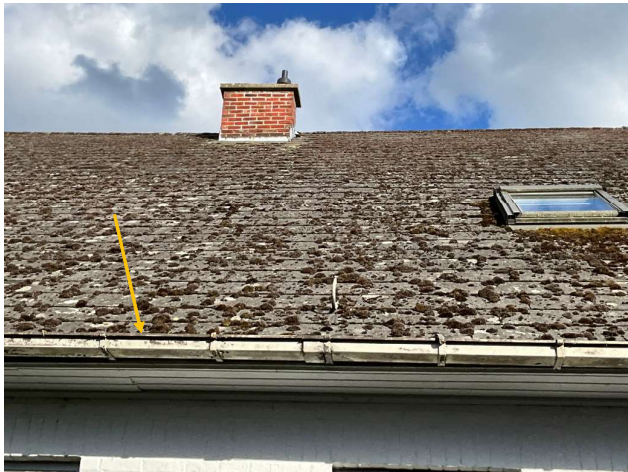
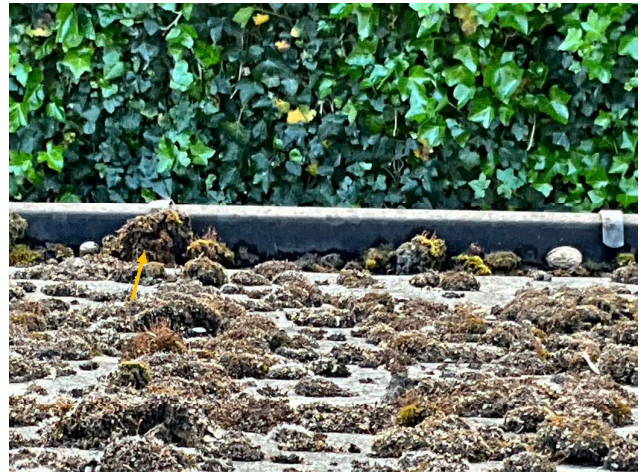
Fiche 1: Mos in de dakgoot

Asbestmateriaal - afvalstof

Het asbestmateriaal valt onder de mijlpaal van 2040.

Dringend verwijderen

- Verwijder het asbestafval.

- Eenvoudige handelingen: mag via doe-het-zelf of door werknemer(s) met opleidingsattest eenvoudige handelingen
Asbesthoudend slib mag vochtig in een plastic zak verzameld worden en afgevoerd worden bij het restafval.

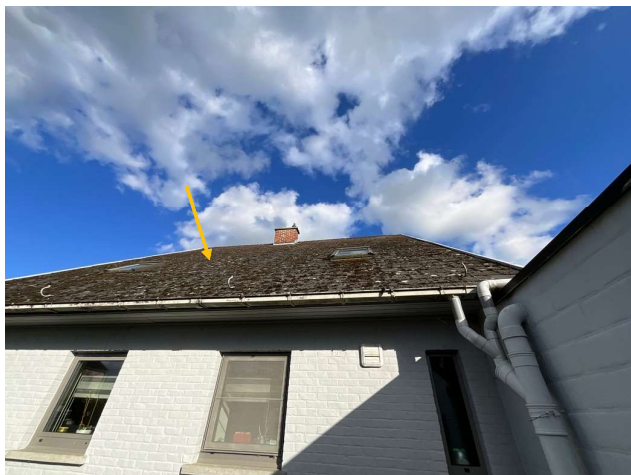
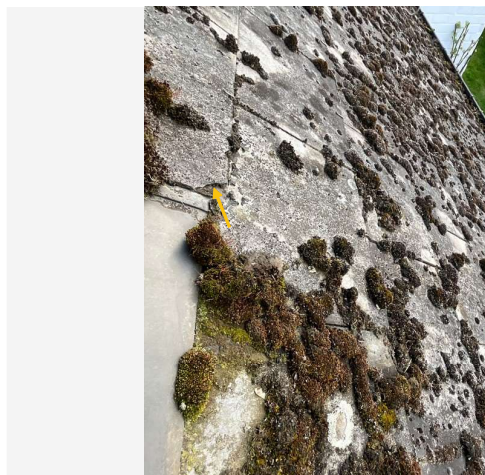
Het asbestmateriaal valt onder de mijlpaal van 2034.

Verwijderen

Eindbeoordeling materiaalisico	Verhoogd materiaalisico en/of verhoogde kans op vezelvrijgave
--------------------------------	---

Gebondenheid	Categorie 1: hechtgebonden in oorsprong
Asbestsoort (vezeltype)	Alleen chrysotiel aanwezig
Asbestconcentratie	Laag (< 50%)
Afschermingsgraad van het gehele materiaal	Geheel of deels vrij aan de buitenlucht, maar geen contact met binnenlucht
Toestand van het materiaal	Matig beschadigd, matig verweerd

#	Type	Referentie	Resultaat
2.1	Puntmonster	MM05	Chrysotiel

Beschrijving	Dak bestaande uit leien
Omgeving	Buiten
Primaire drager	Schuin dak
Asbestmateriaal	Dak- en gevelbekleding - Lei, shingle
Bindmiddel van asbestmateriaal	Cement
Gebondenheid op basis van bindmiddel	Hecht
Hoeveelheid (oppervlakte - aantal)	<ul style="list-style-type: none">• 82,00 m² - 1 stuk
Totale oppervlakte	82,00 m ²
Eenvoudig bereikbaar	Ja
Bevestigingswijze	<ul style="list-style-type: none">• Genageld, geniet
Identificatiemethode	Een monstername door de asbestdeskundige met laboanalyse door een asbestlabo.
Destructieve handeling voor identificatie	Nee
Opmerking	De m ² asbesthoudende leien op het schuine dak is een schatting.

- Verwijder dit asbestmateriaal zo snel mogelijk. Volg de toestand goed op.
- Hemelwater dat afspoelt van asbestcement daken of gevels kan asbestdeeltjes bevatten. Gebruik het enkel voor gesloten circuits (bv. spoelen toiletten). Reinig na het vervangen van het dak of de gevel de dakgoten en regenwaterput of -ton om asbesthoudend sediment of slib te verwijderen

- Eenvoudige handelingen: mag via doe-het-zelf of door werknemer(s) met opleidingsattest eenvoudige handelingen
Deze toepassing betreft een hechtgebonden asbesttoepassing en kan door een aannemer die over een opleidingsattest eenvoudige handelingen beschikt of door een particulier (doe-het-zelf), verwijderd worden indien:
 - 1) er geen verhoogd risico op vrijgave van asbestvezels ontstaat;
 - 2) de toepassing voorafgaand wordt gefixeerd/bevochtigd;
 - 3) de individuele elementen zonder machinale werktuigen en zonder breken of gooien een voor een losgemaakt worden;

Deze hechtgebonden toepassing, toegankelijk langs buiten, kan enkel door een erkende asbestverwijderaar verwijderd worden omdat er hier automatisch een verhoogd risico op vrijgave van asbestvezels ontstaat.

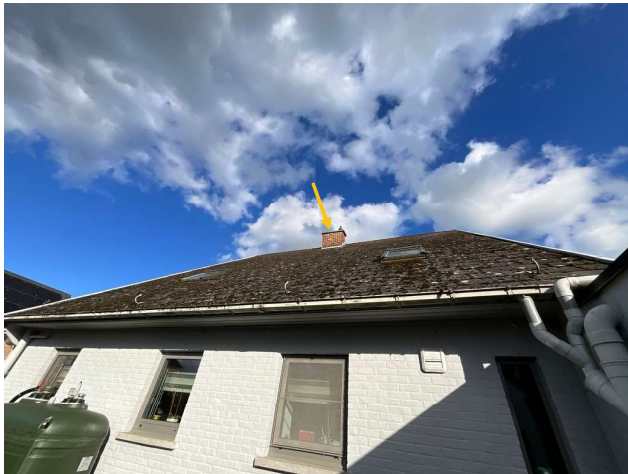
Situeringsfoto

Tijdelijke beperking

Reden: Het te onderzoeken materiaal situeert zich hoger dan 3,50 m te rekenen vanaf een veilige ondergrond

Uitleg van de asbestdeskundige: Er konden, tijdens de rondgang door de TCR (=toegankelijke constructie met risicobouwjaar), geen vaststellingen gedaan worden in de schouw:

1) Er kunnen geen vaststelling gedaan worden in de schouw, daar het materiaal zich hoger dan 3,50 m te rekenen vanaf een veilige ondergrond situeert.

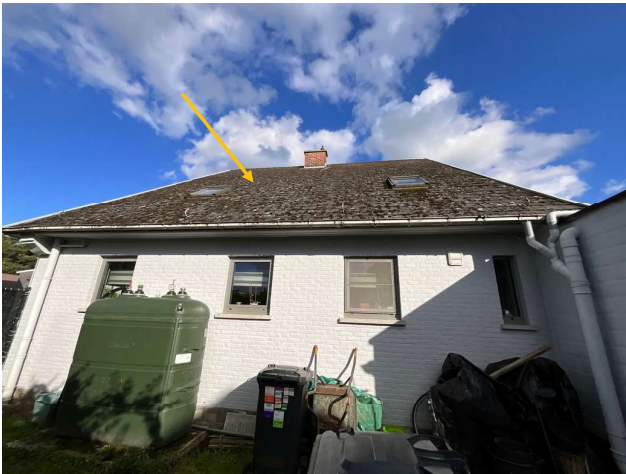
Situeringsfoto

Tijdelijke beperking

Reden: Het te onderzoeken materiaal situeert zich hoger dan 3,50 m te rekenen vanaf een veilige ondergrond

Uitleg van de asbestdeskundige: Er kon tijdens de rondgang door de TCR (=toegankelijke constructie met risicobouwjaar) geen vaststellingen gedaan worden onder het dak:

- 1) Er kunnen geen vaststelling gedaan worden onder het dak langs de buitenzijde daar het materiaal zich hoger dan 3,50 m te rekenen vanaf een veilige ondergrond situeert
- 2) Er kunnen geen vaststellingen gedaan worden langs de binnenzijde, onder het dak, daar dit overal werd afgewerkt.

Inspectie onder deze laag was niet mogelijk zonder blijvende schade aan te richten, wat uitgesloten werd in het opdrachtformulier.

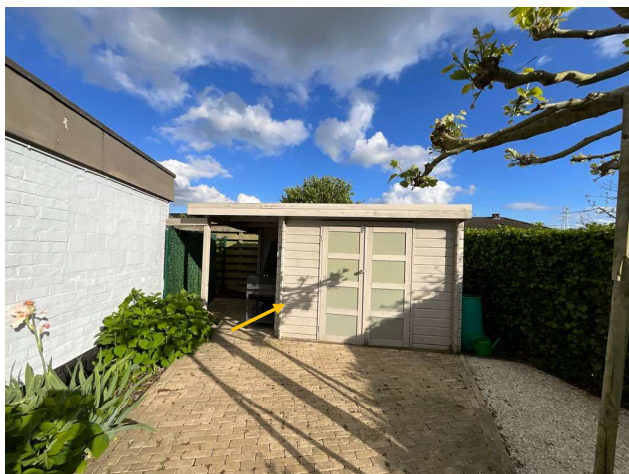
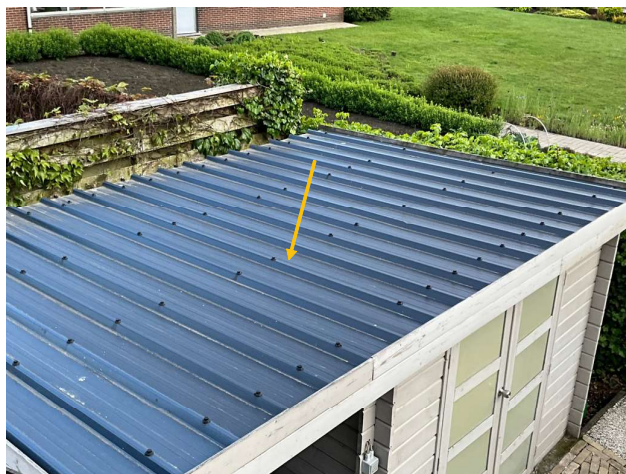
Fiche 5: Damwandplaten tuinhuis

De dakbedekking van het tuinhuis is niet-asbestverdacht.

De asbestdeskundige beoordeelt het materiaal als niet-asbestverdacht.

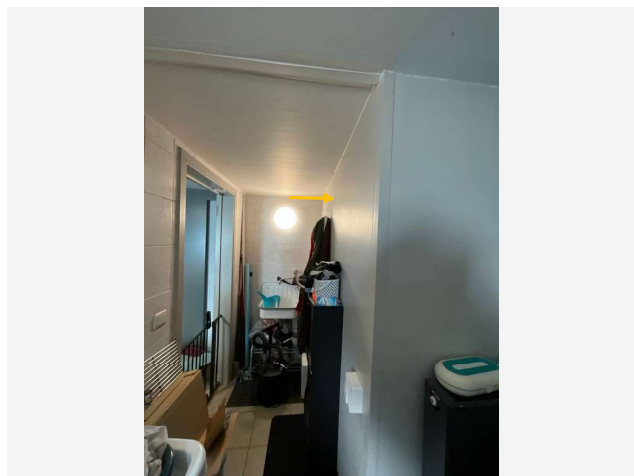
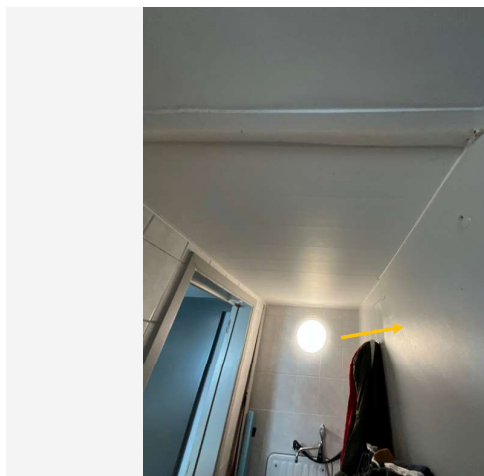
De muren werden afgewerkt met niet-asbestverdachte voorzetpanelen die inspectie van de bedekte structuur (opbouw, pleisterwerk) verhinderen.

Basis voor advies	De asbestdeskundige beoordeelt het materiaal als niet-asbestverdacht.
Primaire drager	Binnenwand

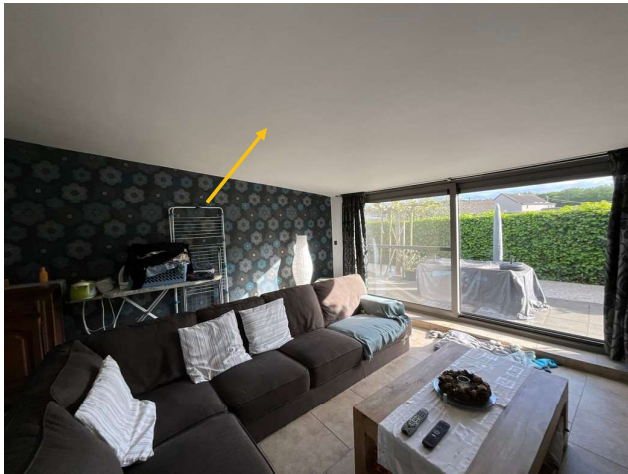
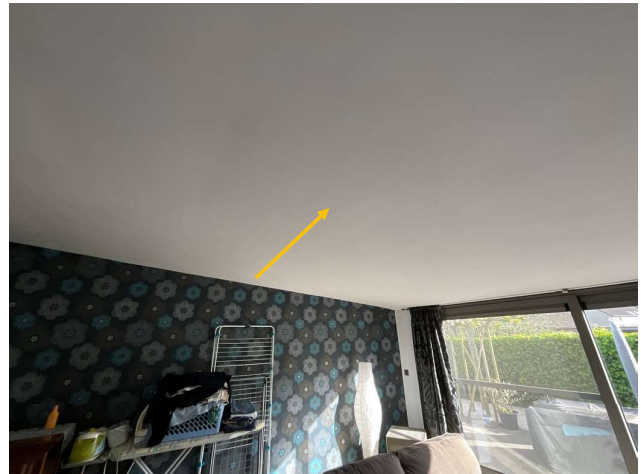
Fiche 7: Gyproc vals plafond

Informatie over een niet-asbestverdacht materiaal

De asbestdeskundige beoordeelt het materiaal als niet-asbestverdacht.

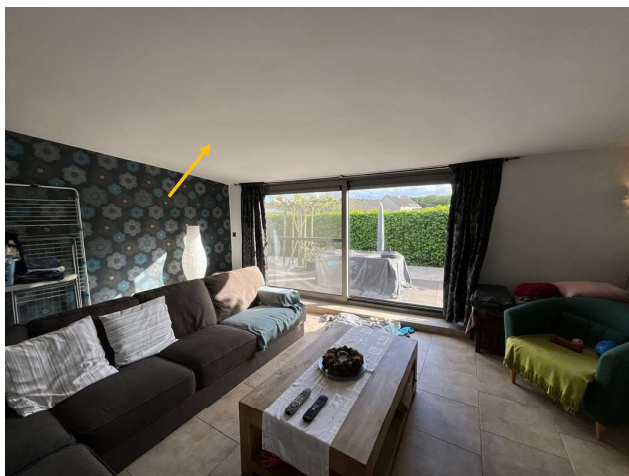
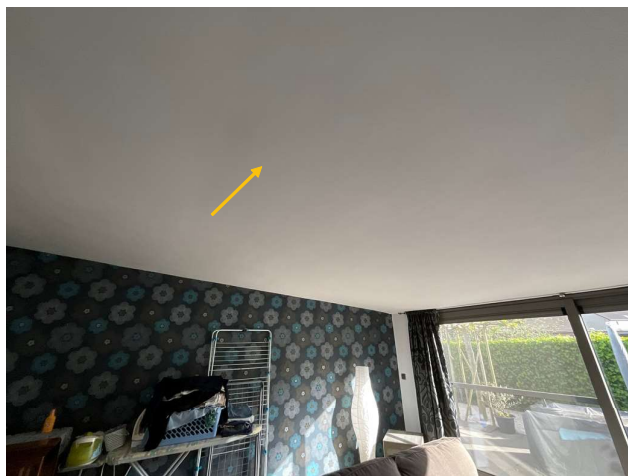
Tijdens de controle van de TCR (=toegankelijke constructie met risicobouwjaar) werd vastgesteld dat de plafonds werden afgewerkt met niet-asbestverdachte voorzetpanelen, die inspectie van de bedekte structuur (opbouw, pleisterwerk) verhinderen.

Het plafond van de wasplaats bestaat uit pvc latten.

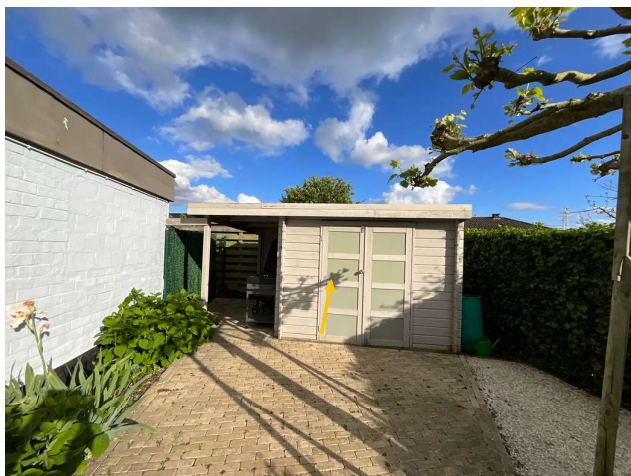
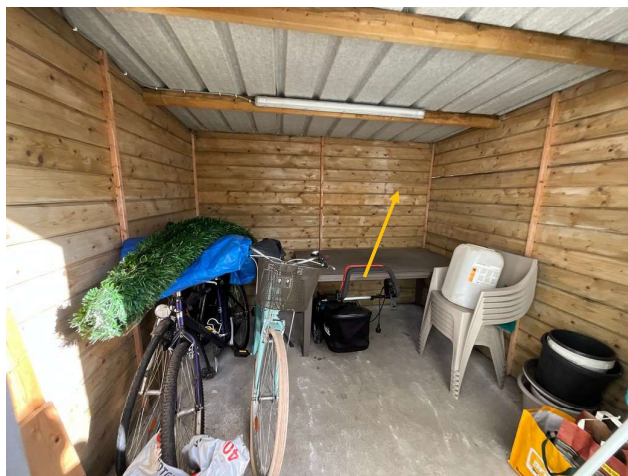
Tijdens de rondgang door de TCR (=toegankelijke constructie met risicobouwjaar) werden het tuinhuis nagekeken.

Hier werden geen asbestverdachte materialen aangetroffen.

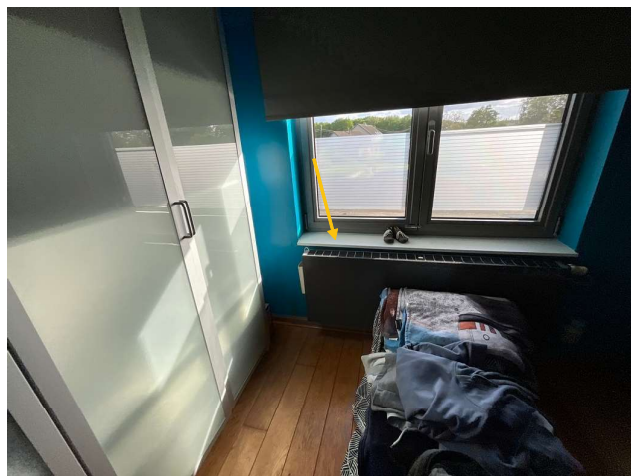
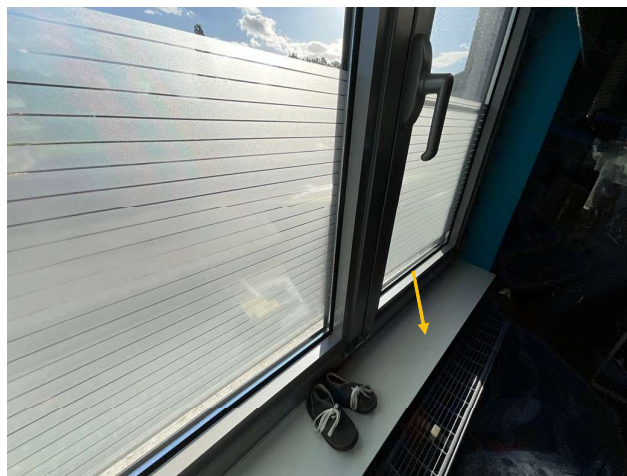
Tijdens de rondgang door de TCR (=toegankelijke constructie met risicobouwjaar) werden de venstertabletten binnen nagekeken.

Deze zijn niet-asbestverdacht (natuursteen en hout).

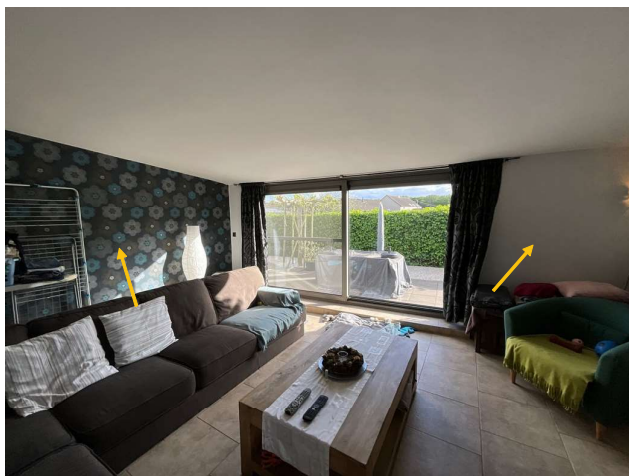
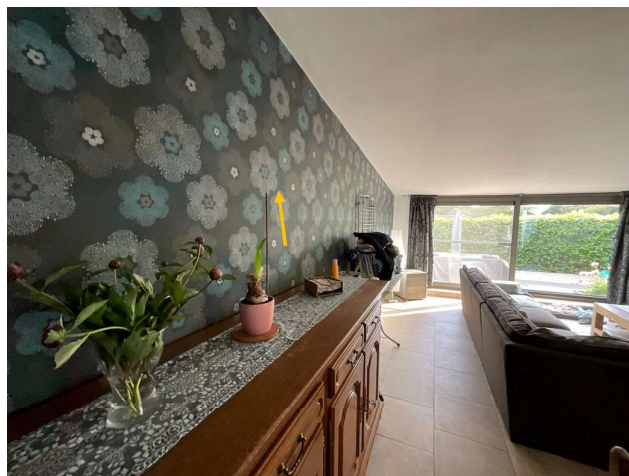
Informatie over een niet-asbestverdacht materiaal

Basis voor advies	De asbestdeskundige beoordeelt het materiaal als niet-asbestverdacht.
--------------------------	---

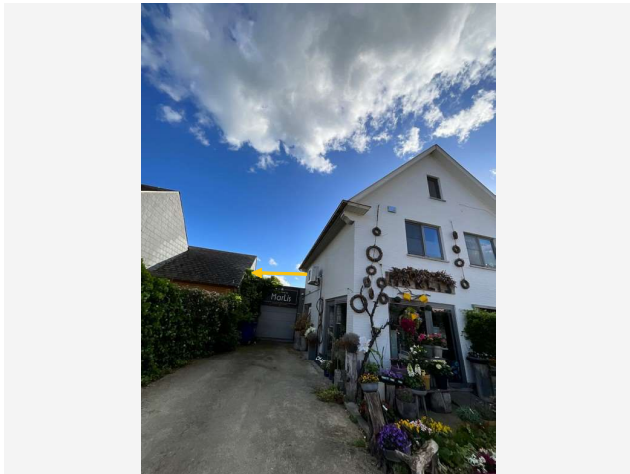
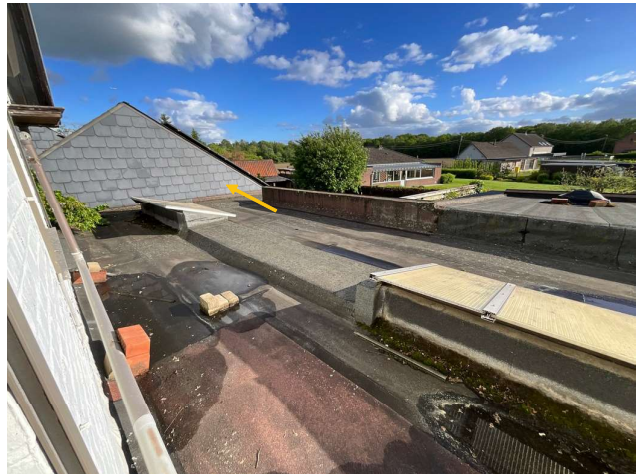
De leien gevel grensend aan de TCR (toegankelijke constructie met risicobouwjaar) betreft een asbestverdacht materiaal, dewelke niet nader onderzocht wordt, daar deze niet tot de TCR behoort.

Basis voor advies	Beoordeling op basis van expertise met een vaststelling door de asbestdeskundige.
Primaire drager	Wand buitenschil
(Asbest)materiaal	Dak- en gevelbekleding - Lei, shingle
Bindmiddel	Cement
Gebondenheid bindmiddel	Hecht

Advies: vermijd zoveel mogelijk contact met dit asbestverdacht materiaal.

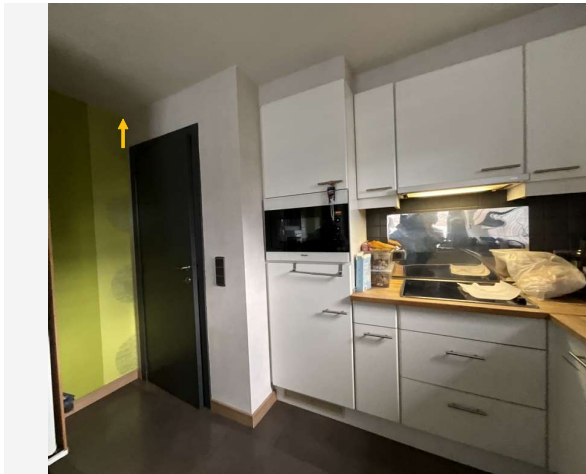
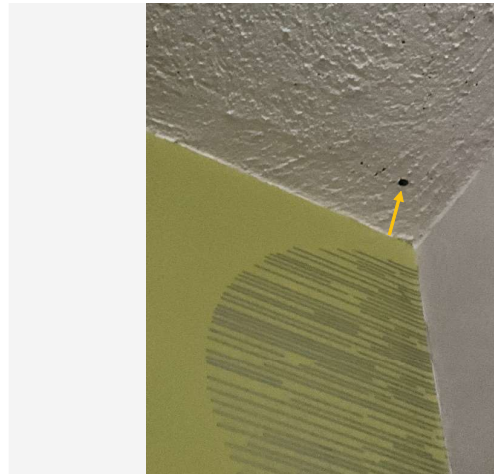
Fiche 13: Pleisterwerk plafond

Geen asbest

#	Type	Referentie	Resultaat
13.1	Mengmonster	MM02	Geen asbest

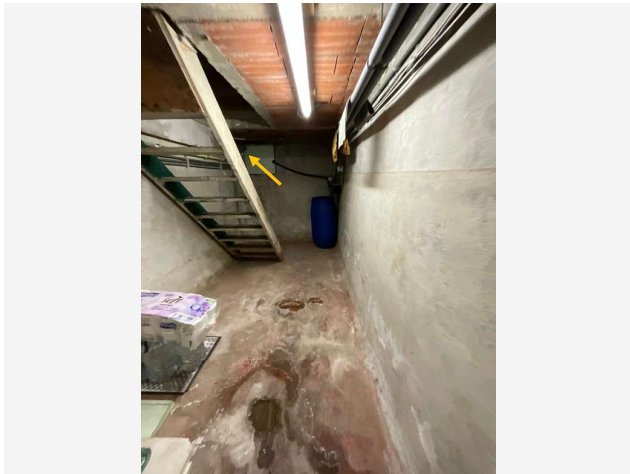
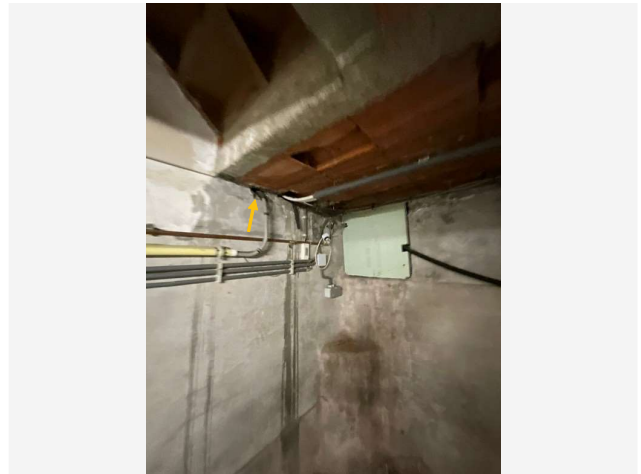
Fiche 14: Smeerlaag kelder

Geen asbest

#	Type	Referentie	Resultaat
14.1	Mengmonster	MM06	Geen asbest

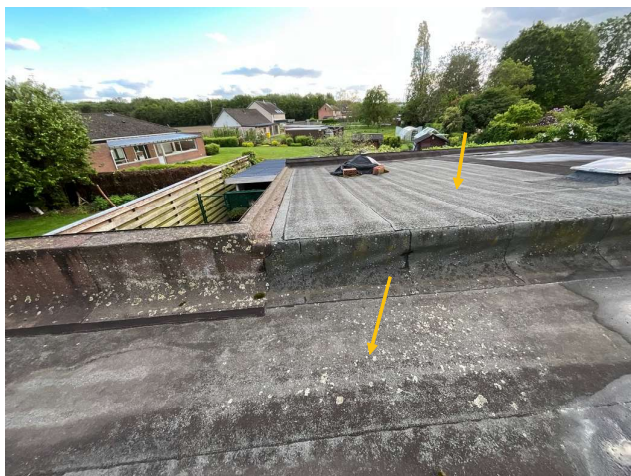
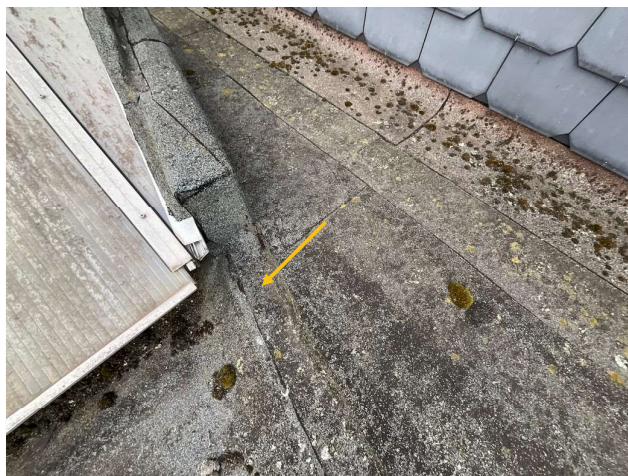
Fiche 15: Roofing plat dak

Geen asbest

#	Type	Referentie	Resultaat
15.1	Puntmonster	MM04	Geen asbest

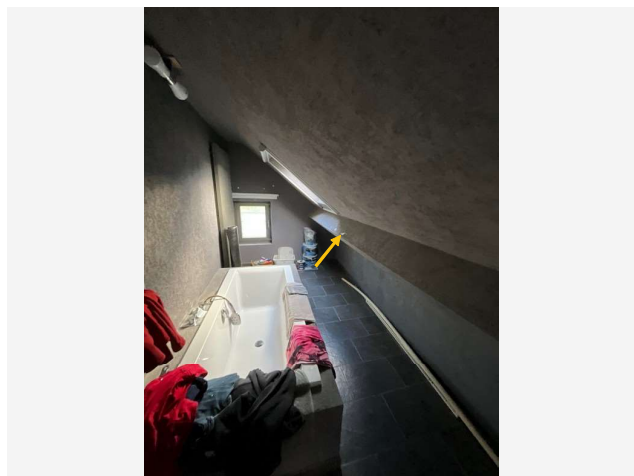
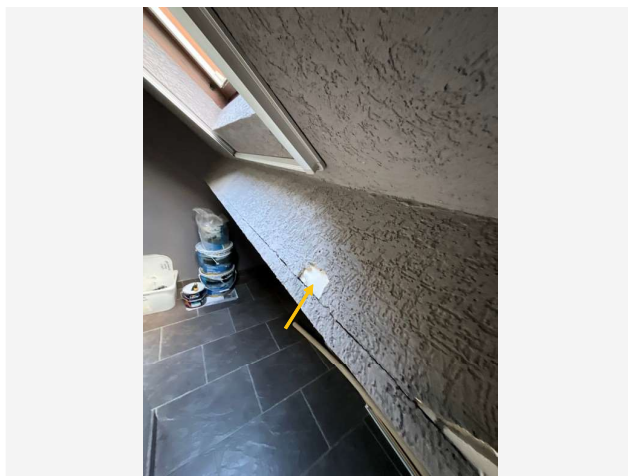
Fiche 16: Crepi badkamer

Geen asbest

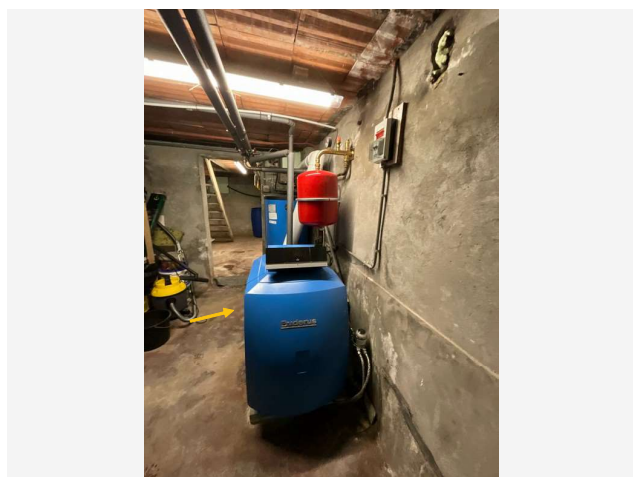
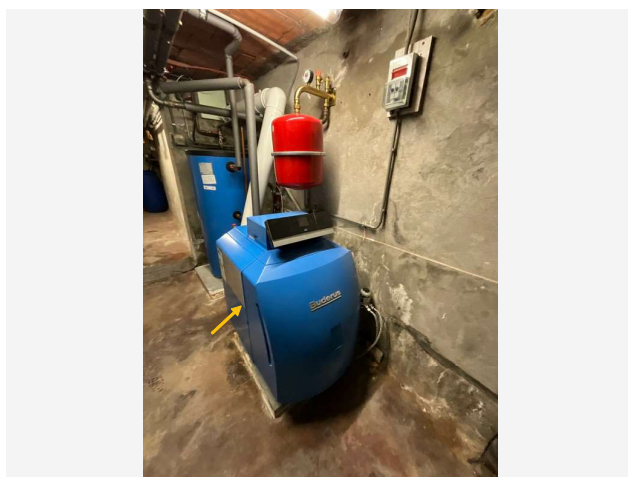
Beschrijving	Notitie	Terug te vinden op plannen
Fiche 18: Geen asbestverdacht materiaal-centrale verwarming	De centrale verwarming werd geplaatst in 2020 (zie factuur in bewijsdocumenten).	Plan 1.2: Woning V-1
Fiche 19: Leidingisolatie (niet asbestverdacht)	Tijdens de rondgang doorheen de TCR (= toegankelijke constructie met risicobouwjaar) werd vastgesteld dat de leidingisolatie niet asbestverdacht is. De leidingisolatie bestaat uit kunststof.	-
Fiche 20: Kit ramen (niet asbestverdacht)	Tijdens de rondgang doorheen de TCR (= toegankelijke constructie met risicobouwjaar) werd vastgesteld dat er geen asbestverdachte kit aanwezig is (beglazingsrubber).	Plan 1.5: Woning V+0 Plan 1.9: Woning V+1 Plan 1.13: Woning V+2
