Asbestinventarisatetest

Leopoldstraat 107/3, 2800 Mechelen

Attestnummer : 20251216-000030.000

Uitgegeven op : 16.12.2025

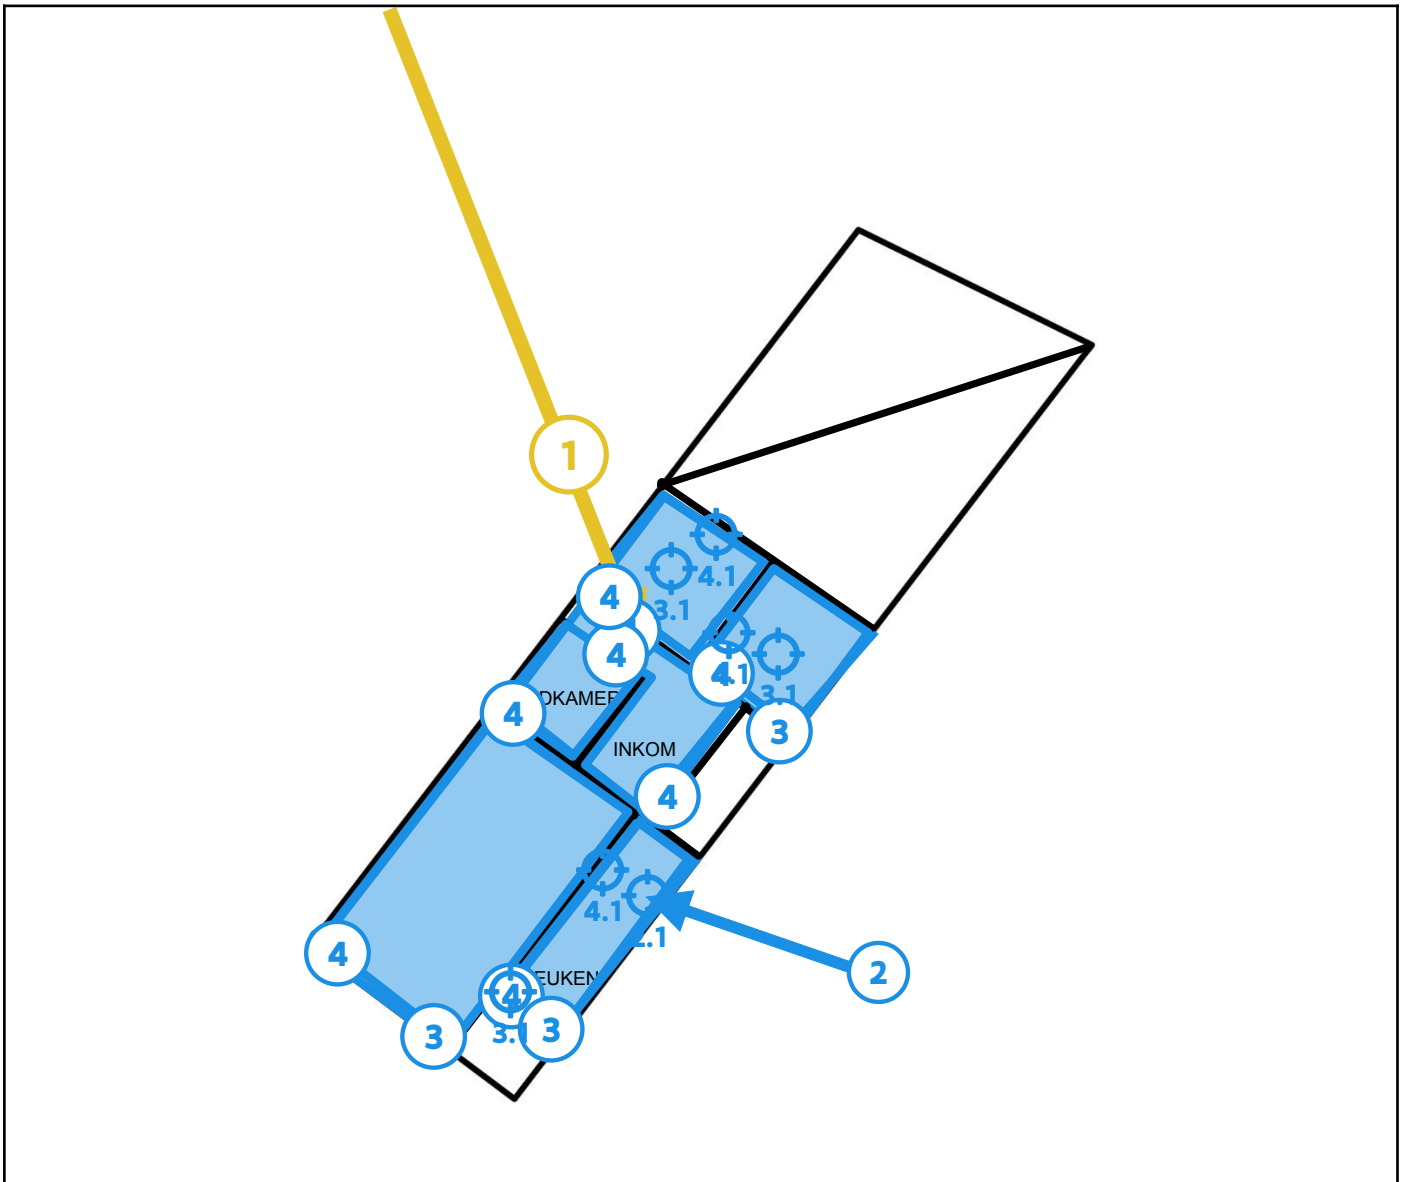
Plan 1.1: Hoofdgebouw plan appartement 3

Beschrijving	Type	Actie
1. Elektro	Asbestmateriaal	Zorgvuldig beheren
2. Keuken lekdreun	Geen asbest	-
2.1 Code: MM03	Puntmonster	-
3. Pleisterwerk plafonds	Geen asbest	-
3.1 Code: MM02	Mengmonster	-

4. Pleisterwerk muren	Geen asbest	-
4.1 Code: MM01	Mengmonster	-

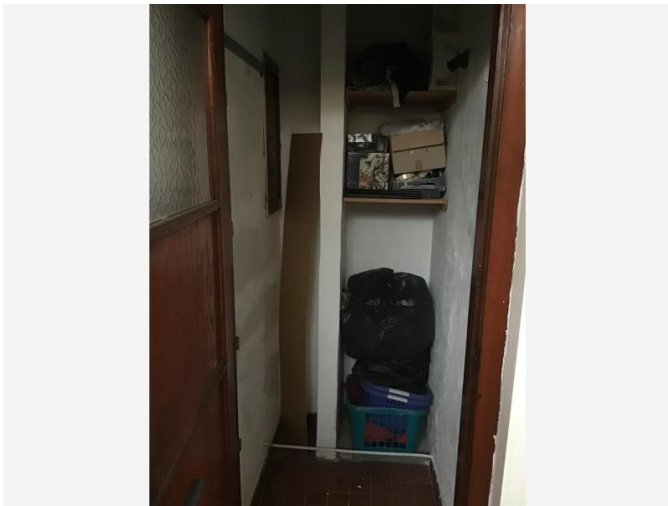
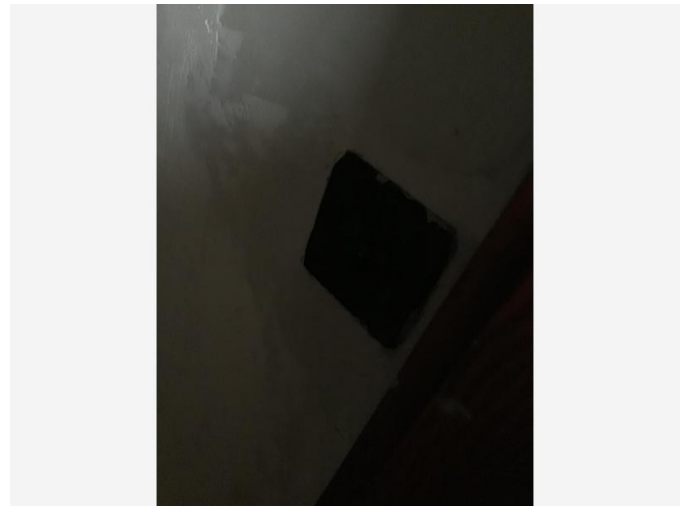
Het asbestmateriaal valt onder de mijlpaal van 2040.

Eindbeoordeling materiaalisico	Laag materiaalisico en/of verlaagde kans op vezelvrijgave
--------------------------------	---

Gebondenheid	Categorie 1: hechtgebonden in oorsprong
Asbestsoort (vezeltype)	Crocidoliet aanwezig
Asbestconcentratie	Laag (< 50%)
Afschermingsgraad van het gehele materiaal	Geheel of deels (ook) vrij aan de binnenlucht
Toestand van het materiaal	Onbeschadigd, niet verweerd

Beschrijving	Elektro
Omgeving	Binnen
Primaire drager	Binnenwand
Asbestmateriaal	Plaat, paneel, tablet - Type Bakeliet
Bindmiddel van asbestmateriaal	Kunststof of -hars
Gebondenheid op basis van bindmiddel	Hecht
Hoeveelheid (oppervlakte - dikte - aantal)	<ul style="list-style-type: none">• 0,01 m² - 1,00 cm - 1 stuk
Totaal volume	< 0,001 m ³
Eenvoudig bereikbaar	Ja
Bevestigingswijze	<ul style="list-style-type: none">• Geschroefd
Identificatiemethode	De asbestdeskundige beoordeelt het materiaal als asbesthoudend, en dit zonder monsternamen.
Destructieve handeling voor identificatie	Nee
Opmerking	Alle oude zwarte en witte schakelaars, stopcontacten en andere elektro-componenten moeten als asbesthoudend worden beschouwd. De hoeveelheid is een inschatting.

- Zorg voor een veilig beheer. Vermijd het beschadigen van het asbestmateriaal. Controleer de toestand jaarlijks op wijzigingen.
- Voer bijkomende staalname(s) uit.

- Eenvoudige handelingen: mag via doe-het-zelf of door werknemer(s) met opleidingsattest eenvoudige handelingen
We raden aan om de asbesttoepassing te laten verwijderen door een firma met een opleidingsattest eenvoudige handelingen.

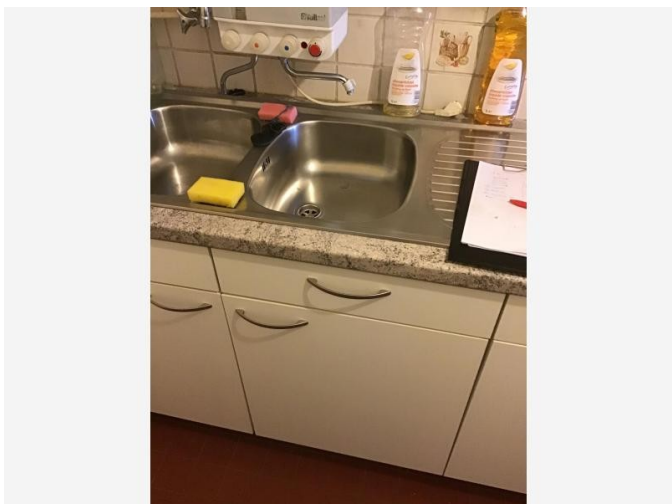
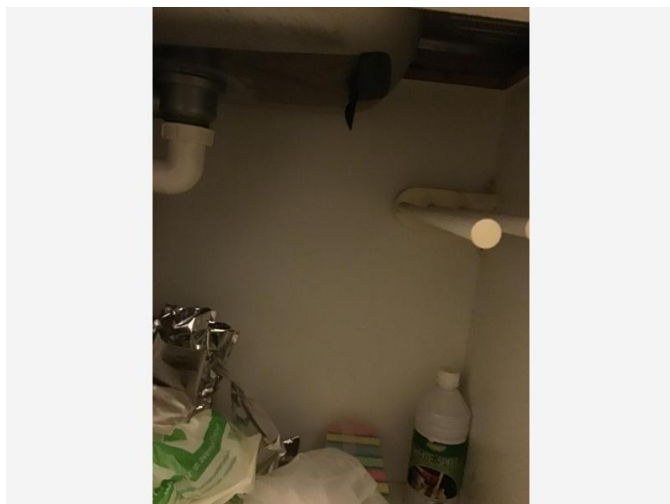
Fiche 2: Keuken lekdreun

Geen asbest

#	Type	Referentie	Resultaat
2.1	Puntmonster	MM03	Geen asbest

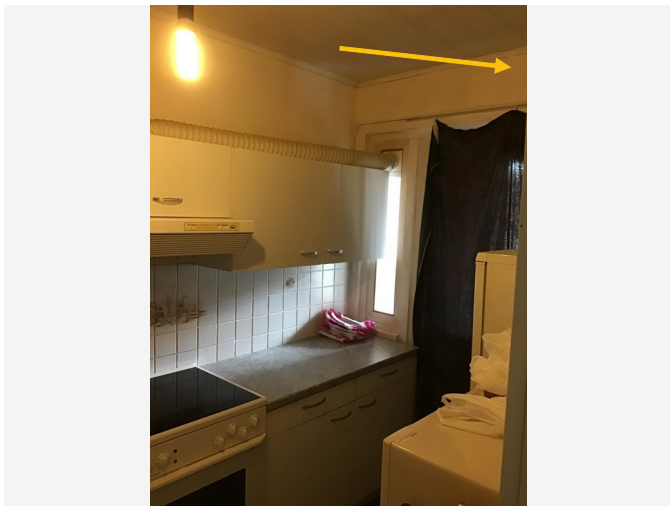
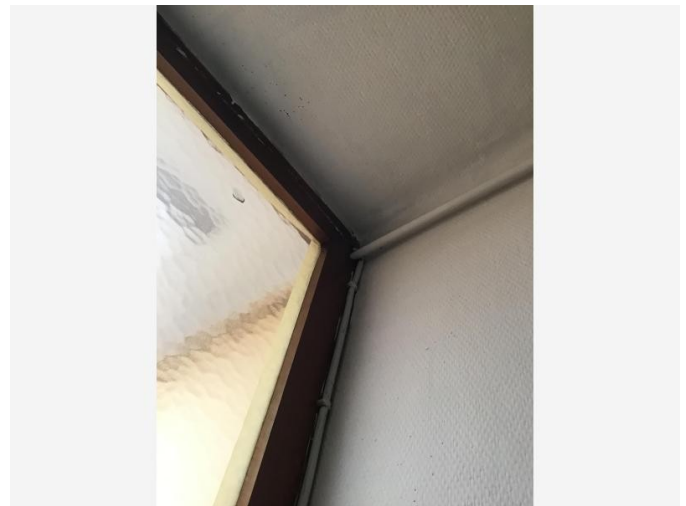
Fiche 3: Pleisterwerk plafonds

Geen asbest

#	Type	Referentie	Resultaat
3.1	Mengmonster	MM02	Geen asbest

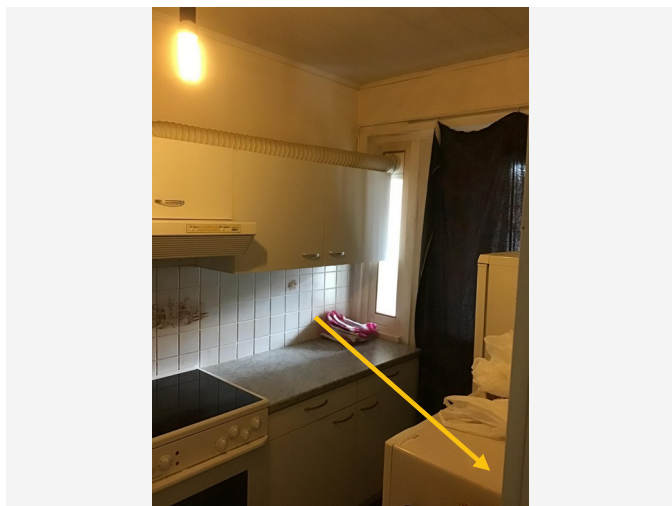
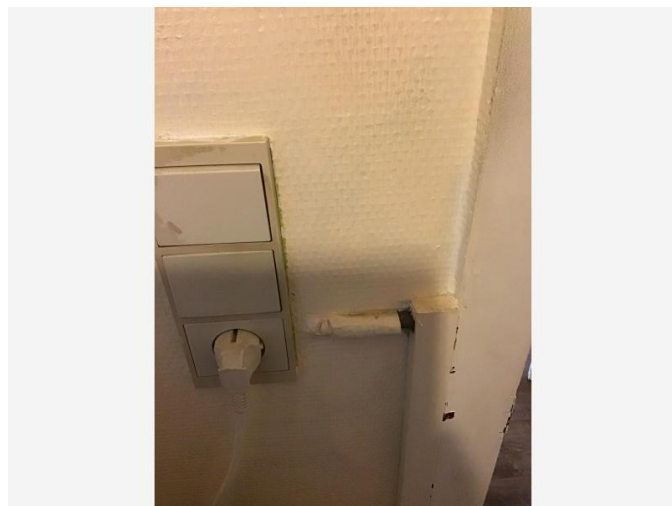
Geen asbest

#	Type	Referentie	Resultaat
4.1	Mengmonster	MM01	Geen asbest

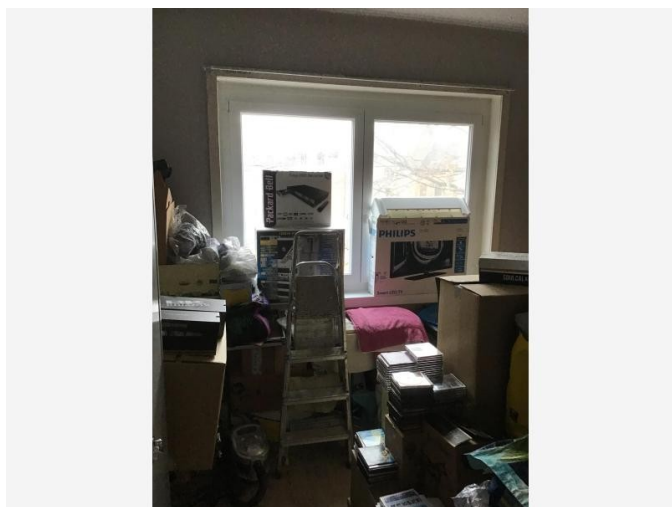
Beschrijving	Notitie	Terug te vinden op plannen
Fiche 5: Raamkit	Flexibele raamkit	-
