Asbestinventarisatattest

Leopoldstraat 107, 2800 Mechelen
Gemeenschappelijke delen

Attestnummer : 20260104-000061.000

Uitgegeven op : 04.01.2026

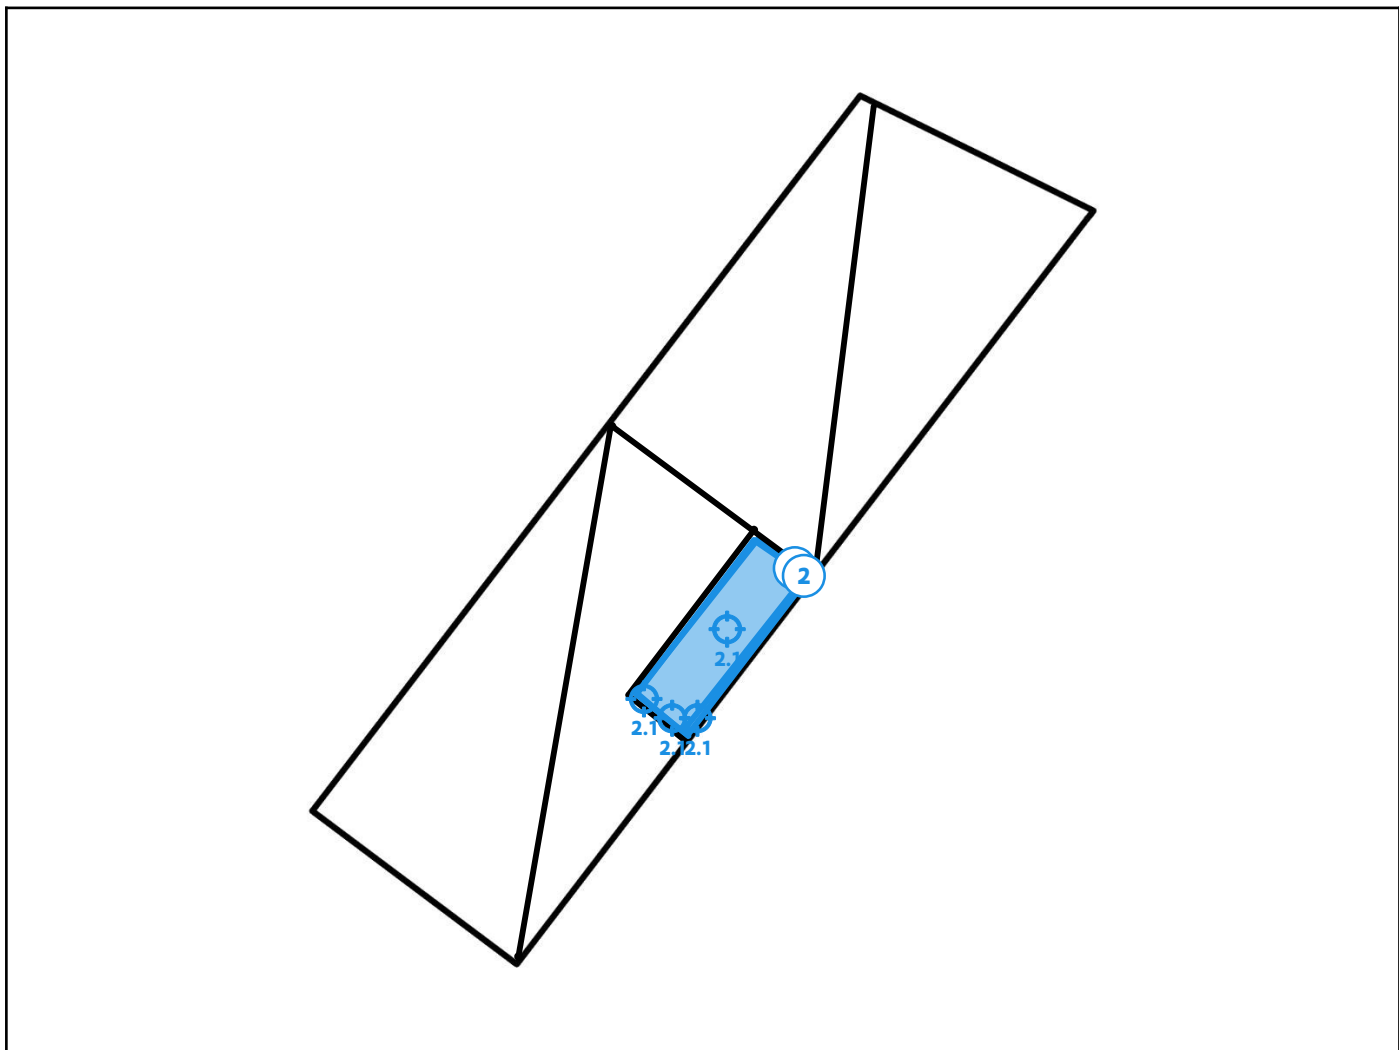
Plan 1.3: Hoofdgebouw plan traphal 1-3

Beschrijving	Type	Actie
2. Pleisterwerk traphal	Geen asbest	-
2.1 Code: MM03	Mengmonster	-

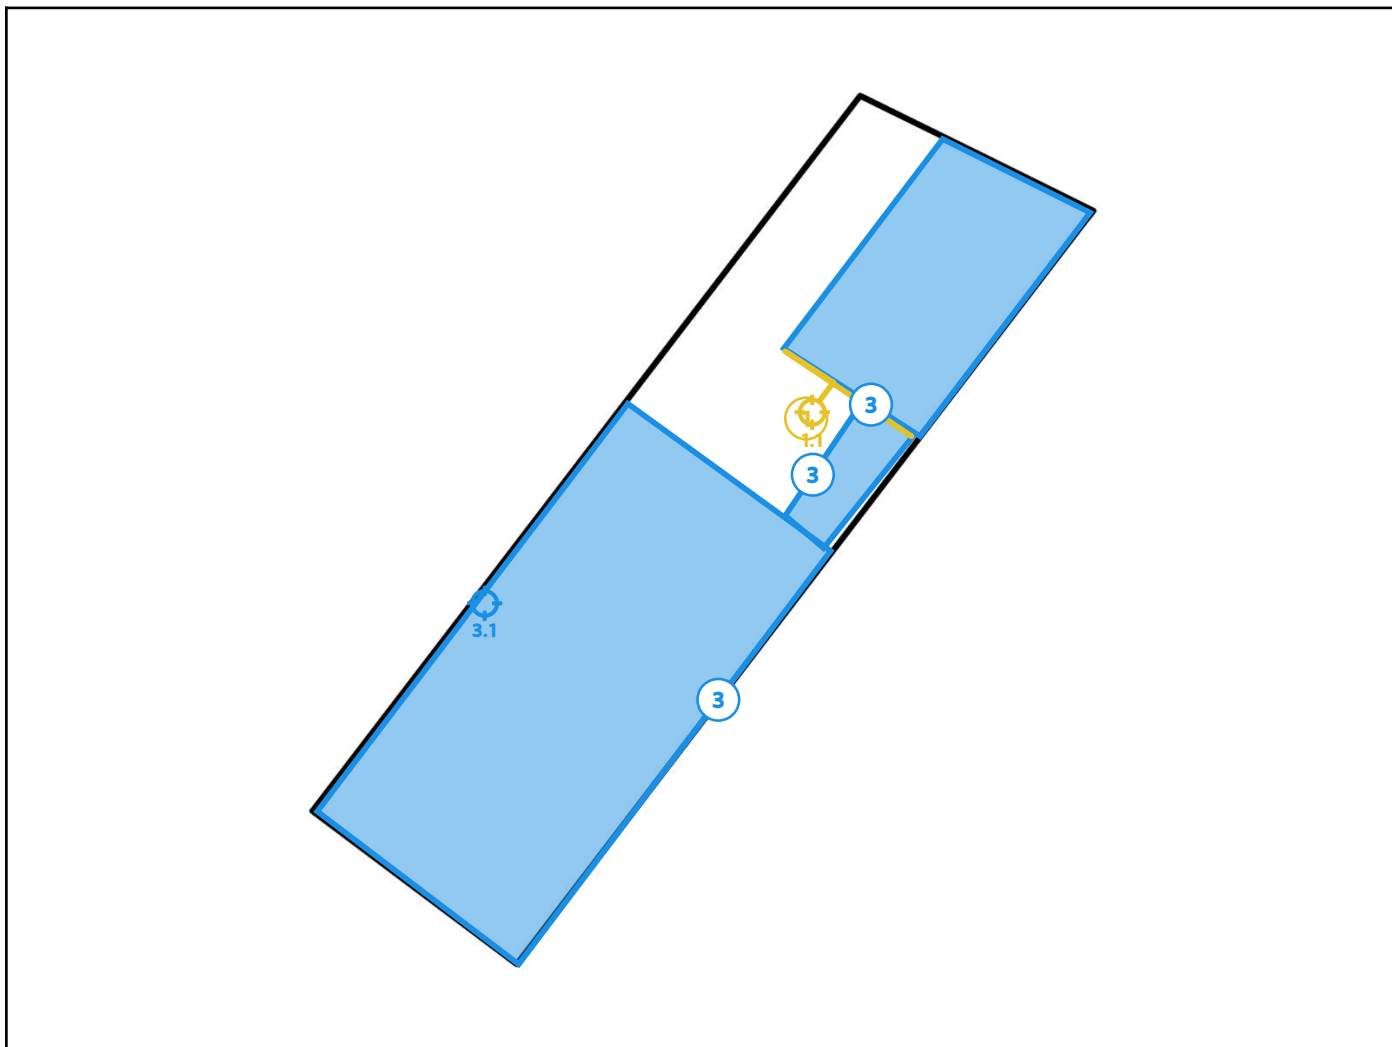
Plan 1.4: Hoofdgebouw plan daken

Beschrijving	Type	Actie
1. Deksteen terras achteraan	Asbestmateriaal	Zorgvuldig beheren
1.1 Code: MM02	Puntmonster	-
3. Platte daken roofing	Geen asbest	-
3.1 Code: MM01	Puntmonster	-

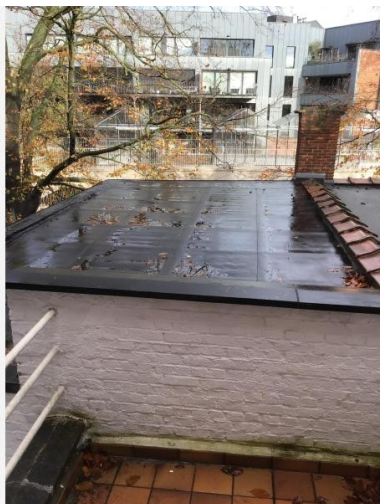
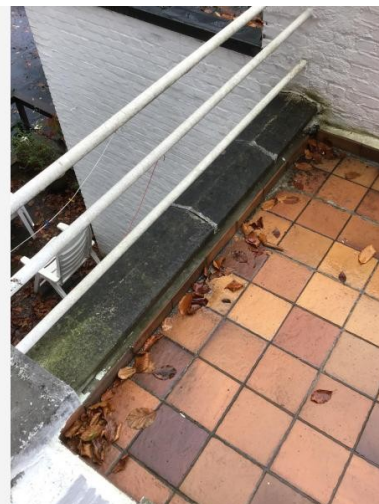
Het asbestmateriaal valt onder de mijlpaal van 2040.

Eindbeoordeling materiaalrisico	Laag materiaalrisico en/of verlaagde kans op vezelvrijgave
---------------------------------	--

Gebondenheid	Categorie 1: hechtgebonden in oorsprong
Asbestsoort (vezeltype)	Alleen chrysotiel
Asbestconcentratie	Laag (< 50%)
Afschermingsgraad van het gehele materiaal	Geheel of deels vrij aan de buitenlucht
Toestand van het materiaal	Licht beschadigd, licht verweerd. Intact calciumsilicaatmateriaal of categorie III 'gebondenheid'

#	Type	Referentie	Resultaat
1.1	Puntmonster	MM02	Chrysotiel

Beschrijving	Deksteen terras achteraan
Omgeving	Buiten
Primaire drager	Wand buitenschil
Asbestmateriaal	Deksteen, muurkap - Vol
Bindmiddel van asbestmateriaal	Cement
Gebondenheid op basis van bindmiddel	Hecht
Hoeveelheid (oppervlakte - dikte - aantal)	• 5,00 m ² - 5,00 cm - 1 stuk
Totaal volume	0,25 m ³
Eenvoudig bereikbaar	Ja
Bevestigingswijze	<ul style="list-style-type: none">• Geklemd• Verlijmd, ingegoten, versmeerd
Identificatiemethode	Een monstername door de asbestdeskundige met laboanalyse door een asbestlabo.
Destructieve handeling voor identificatie	Nee
Opmerking	De hoeveelheid is een inschatting

- Zorg voor een veilig beheer. Vermijd het beschadigen van het asbestmateriaal. Controleer de toestand jaarlijks op wijzigingen.

- Eenvoudige handelingen: mag via doe-het-zelf of door werknemer(s) met opleidingsattest eenvoudige handelingen
We raden aan om de asbesttoepassing te laten verwijderen door een firma met een opleidingsattest eenvoudige handelingen.

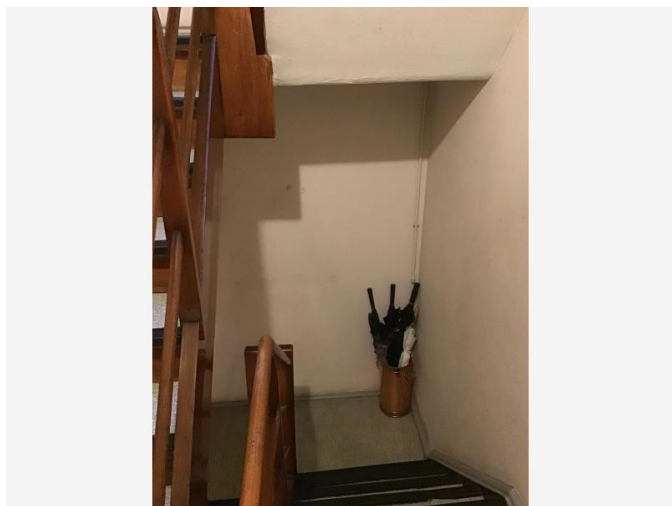
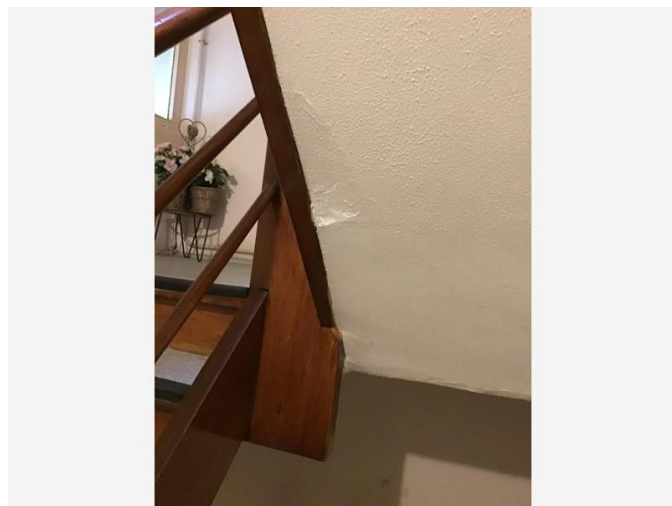
Fiche 2: Pleisterwerk traphal

Geen asbest

#	Type	Referentie	Resultaat
2.1	Mengmonster	MM03	Geen asbest

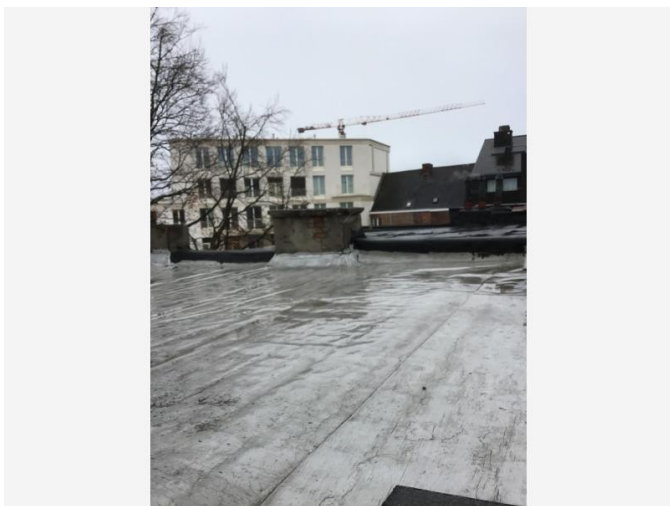
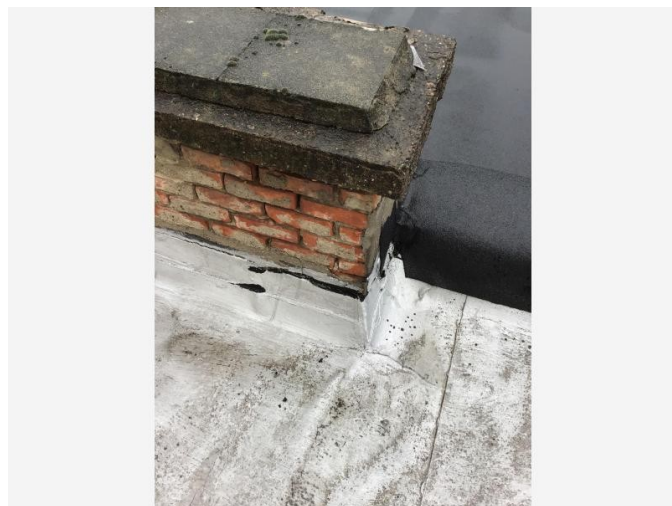
Fiche 3: Platte daken roofing

Geen asbest

#	Type	Referentie	Resultaat
3.1	Puntmonster	MM01	Geen asbest
