# Asbestinventarisatattest

Leopoldstraat 107, 2800 Mechelen

Attestnummer : 20251215-000561.000

Uitgegeven op : 15.12.2025

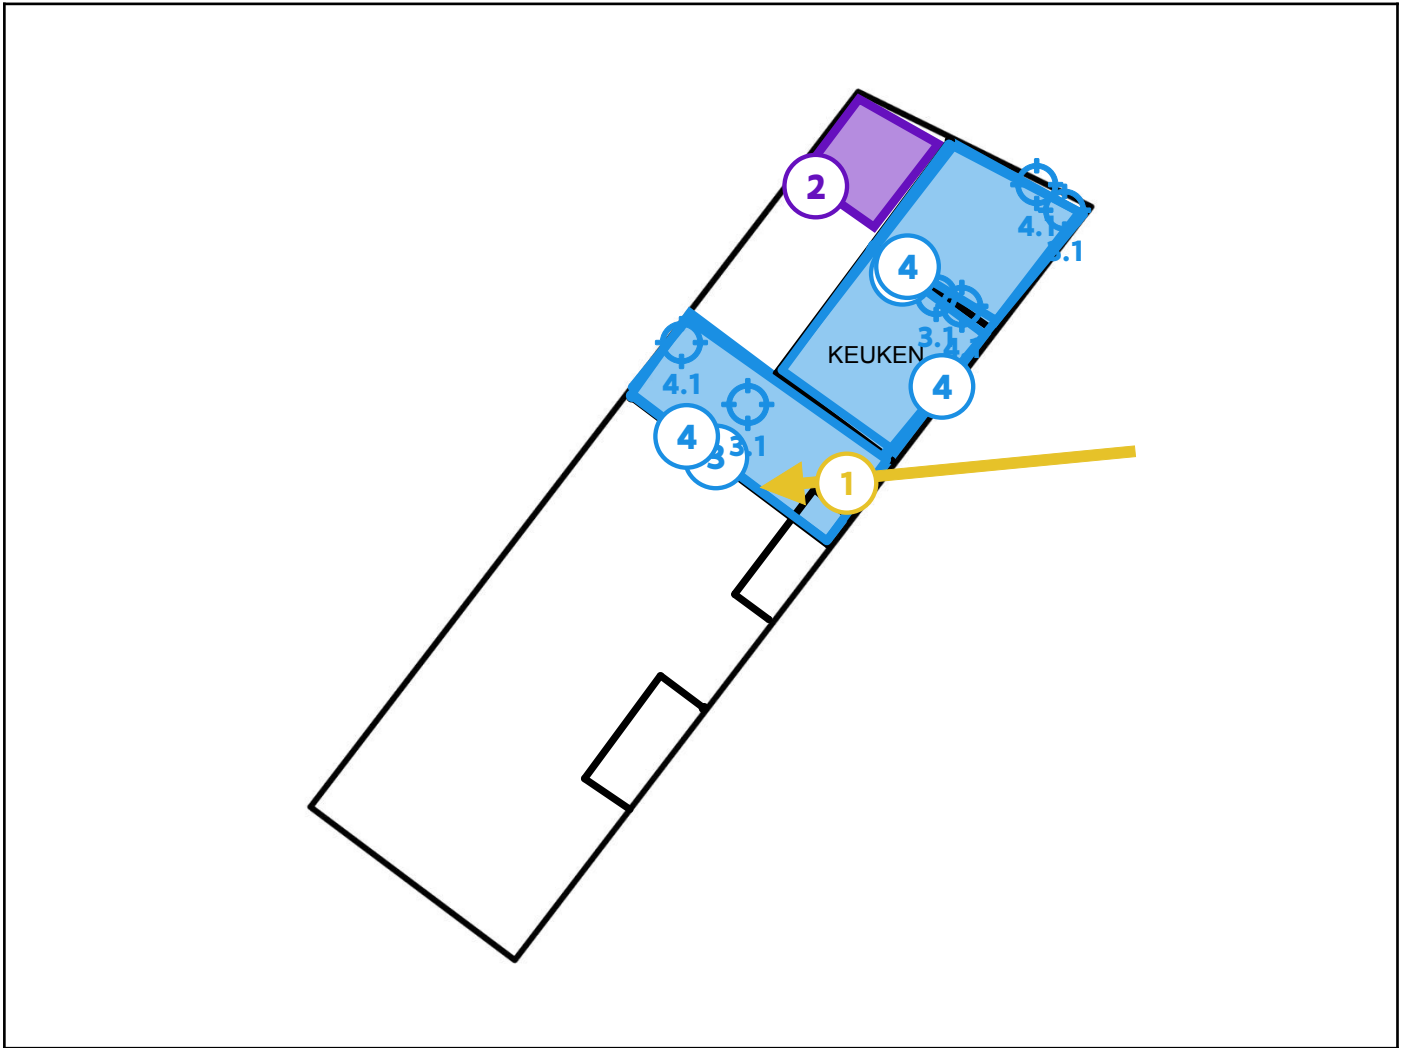
# Plan 1.1: Hoofdgebouw plan gelijkvloers

Beschrijving	Type	Actie
1. Elektro	Asbestmateriaal	Zorgvuldig beheren
2. Koelcel	Beperking	-
3. Pleisterwerk plafonds	Geen asbest	-
3.1 Code: MM02	Mengmonster	-
4. Pleisterwerk muren	Geen asbest	-
4.1 Code: MM01	Mengmonster	-

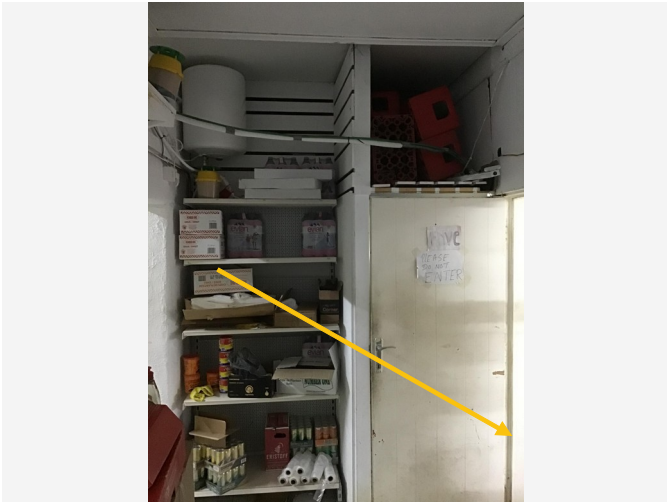
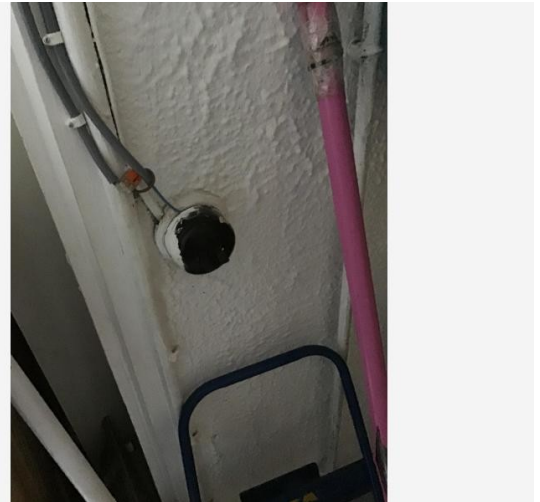
Eindbeoordeling materiaalrisico	Laag materiaalrisico en/of verlaagde kans op vezelvrijgave
---------------------------------	--

Gebondenheid	Categorie 1: hechtgebonden in oorsprong
Asbestsoort (vezeltype)	Crocidoliet aanwezig
Asbestconcentratie	Laag (< 50%)
Afschermingsgraad van het gehele materiaal	Geheel of deels (ook) vrij aan de binnenlucht
Toestand van het materiaal	Onbeschadigd, niet verweerd

Beschrijving	Elektro
Omgeving	Binnen
Primaire drager	Binnenwand
Asbestmateriaal	Plaat, paneel, tablet - Type Bakeliet
Bindmiddel van asbestmateriaal	Kunststof of -hars
Gebondenheid op basis van bindmiddel	Hecht
Hoeveelheid (oppervlakte - dikte - aantal)	• 0,01 m <sup>2</sup> - 3,00 cm - 1 stuk
Totaal volume	< 0,001 m <sup>3</sup>
Eenvoudig bereikbaar	Ja
Bevestigingswijze	• Geschroefd
Identificatiemethode	De asbestdeskundige beoordeelt het materiaal als asbesthoudend, en dit zonder monsternamen.
Destructieve handeling voor identificatie	Nee
Opmerking	De hoeveelheid is een inschatting

Het asbestmateriaal valt onder de mijlpaal van 2040.

Zorgvuldig beheren

- Zorg voor een veilig beheer. Vermijd het beschadigen van het asbestmateriaal. Controleer de toestand jaarlijks op wijzigingen.
- Voer bijkomende staalname(s) uit.

- Eenvoudige handelingen: mag via doe-het-zelf of door werknemer(s) met opleidingsattest eenvoudige handelingen  
We raden aan om de asbesttoepassing te laten verwijderen door een firma met een opleidingsattest eenvoudige handelingen.

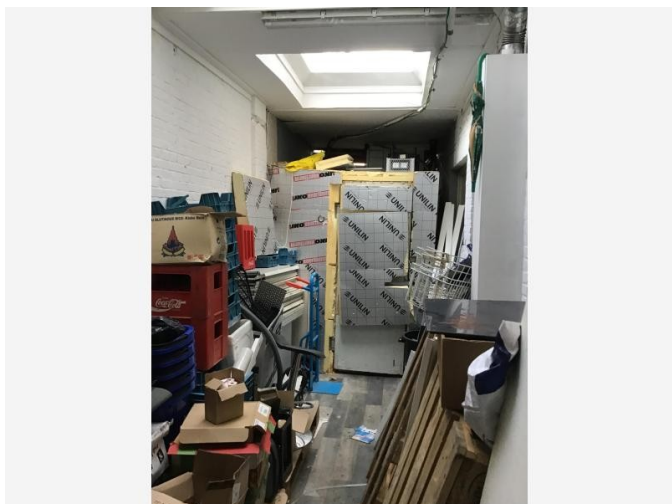
*Situeringfoto*

**Reden:** Materiaal in opslag

**Uitleg van de asbestdeskundige:** De aanwezigheid van een koelcel zorgt voor een onderzoeksbeperking van een deel van de ruimte waar deze staat.

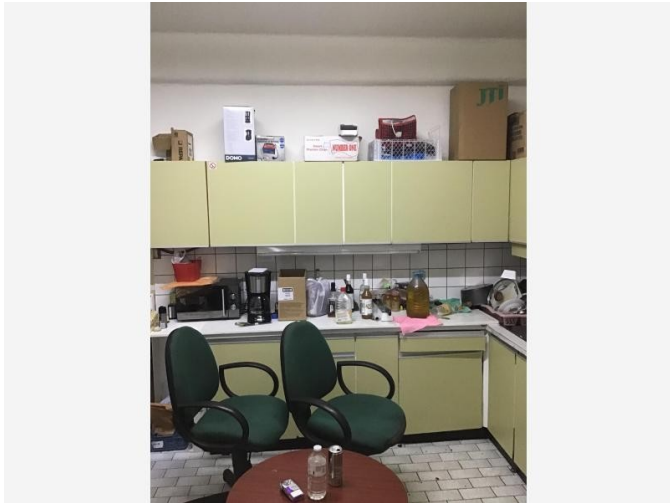
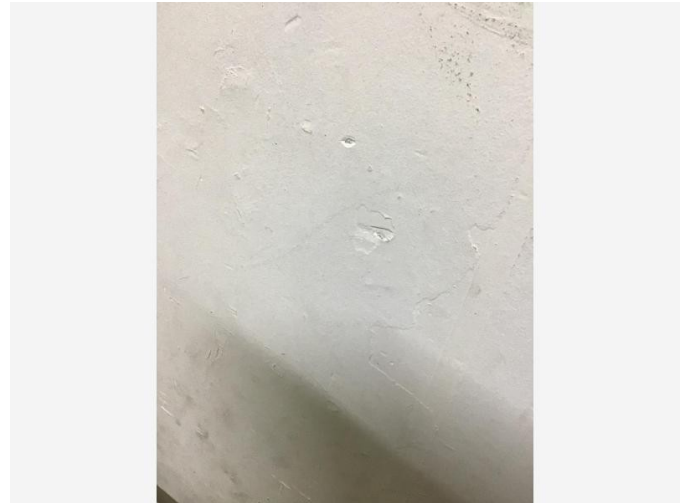
## Fiche 3: Pleisterwerk plafonds

Geen asbest

#	Type	Referentie	Resultaat
3.1	Mengmonster	MM02	Geen asbest

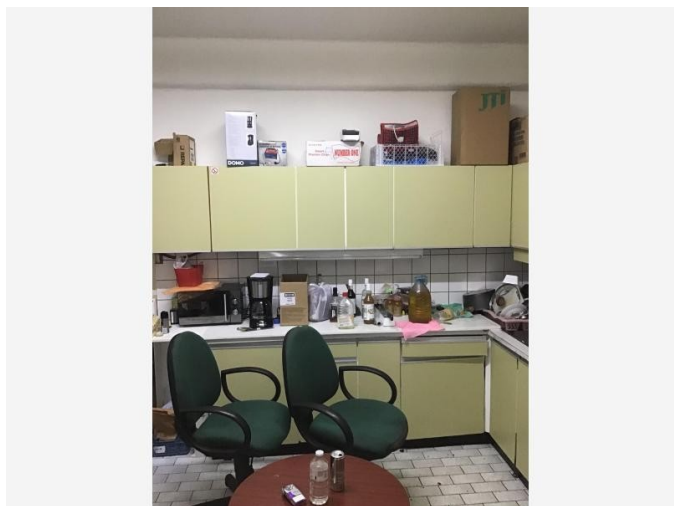
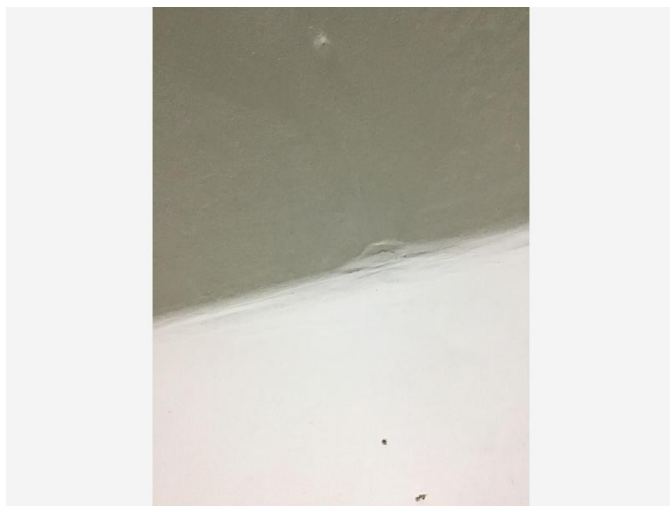
## Fiche 4: Pleisterwerk muren

Geen asbest

#	Type	Referentie	Resultaat
4.1	Mengmonster	MM01	Geen asbest
