Asbestinventarisatetest

Leopoldstraat 107/2, 2800 Mechelen

Attestnummer : 20260104-000020.000

Uitgegeven op : 04.01.2026

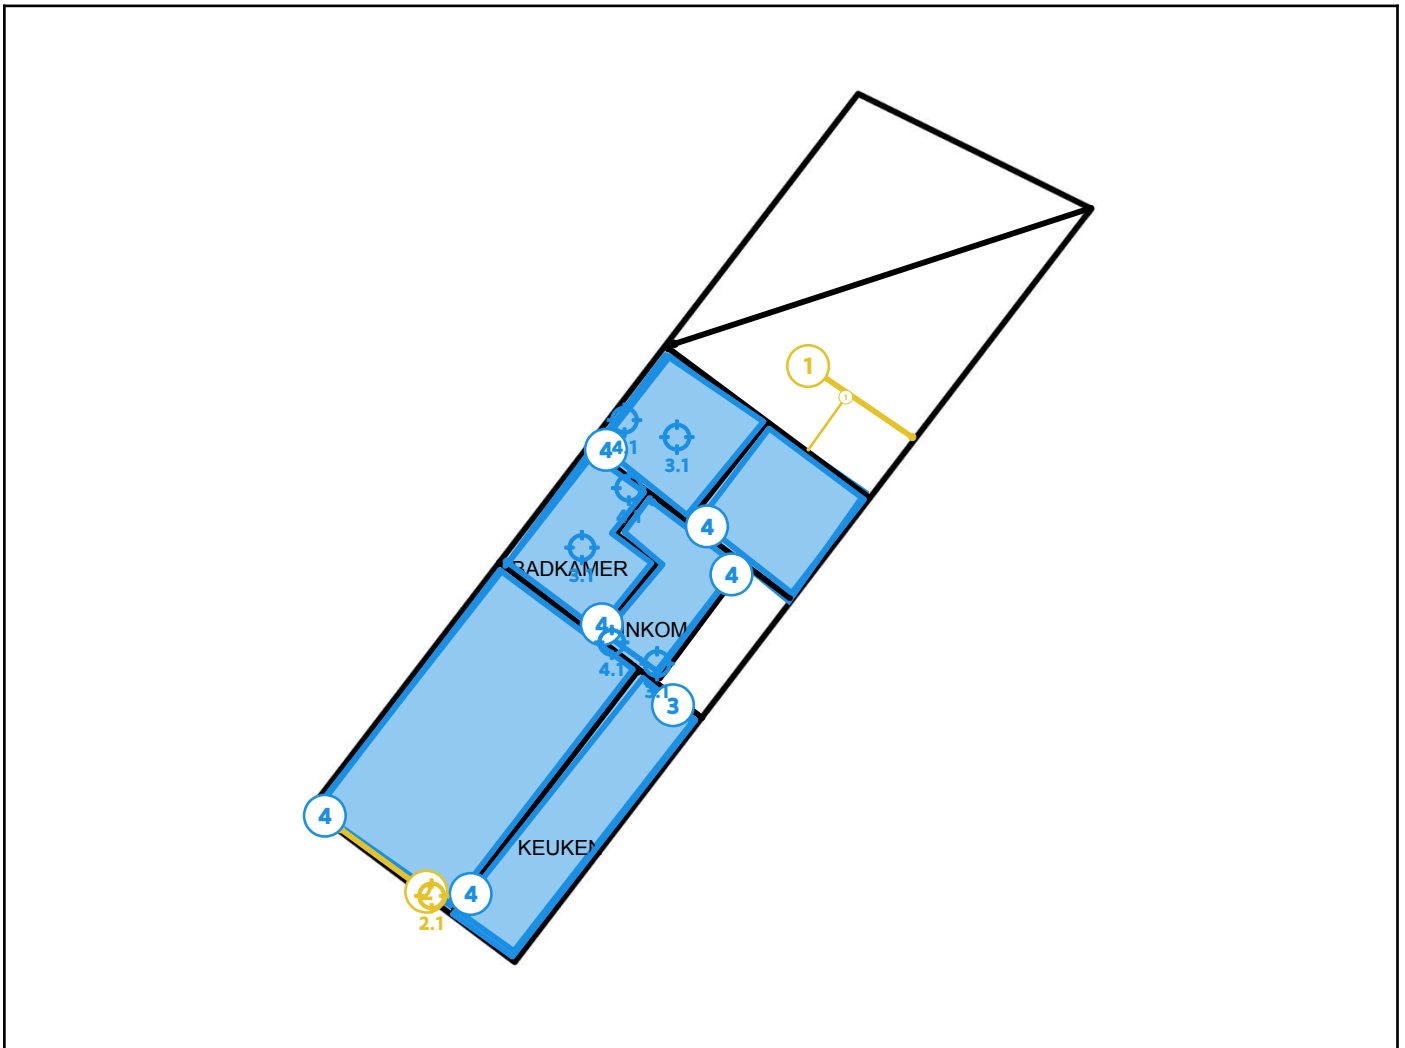
Plan 1.1: Hoofdgebouw plan app.2

Beschrijving	Type	Actie
1. Deksteen terras	Asbestmateriaal	Zorgvuldig beheren
2. Venstertablet	Asbestmateriaal	Zorgvuldig beheren
2.1 Code: MM03	Puntmonster	-
3. Pleisterwerk plafonds	Geen asbest	-
3.1 Code: MM02	Mengmonster	-
4. Pleisterwerk muren	Geen asbest	-
4.1 Code: MM01	Mengmonster	-

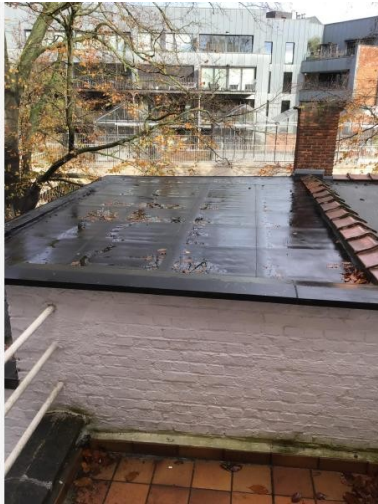
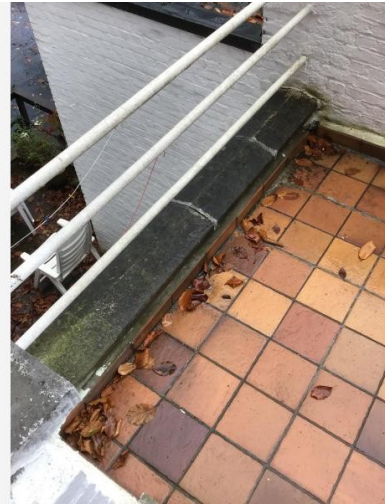
Het asbestmateriaal valt onder de mijlpaal van 2040.

Eindbeoordeling materiaalrisico	Laag materiaalrisico en/of verlaagde kans op vezelvrijgave
---------------------------------	--

Gebondenheid	Categorie 1: hechtgebonden in oorsprong
Asbestsoort (vezeltype)	Alleen chrysotiel
Asbestconcentratie	Laag (< 50%)
Afschermingsgraad van het gehele materiaal	Geheel of deels vrij aan de buitenlucht
Toestand van het materiaal	Licht beschadigd, licht verweerd. Intact calciumsilicaatmateriaal of categorie III 'gebondenheid'

Beschrijving	Deksteen terras
Omgeving	Buiten
Primaire drager	Wand buitenschil
Asbestmateriaal	Deksteen, muurkap - Vol
Bindmiddel van asbestmateriaal	Cement
Gebondenheid op basis van bindmiddel	Hecht
Hoeveelheid (oppervlakte - dikte - aantal)	• 3,00 m ² - 5,00 cm - 1 stuk
Totaal volume	0,15 m ³
Eenvoudig bereikbaar	Ja
Bevestigingswijze	<ul style="list-style-type: none">• Geklemd• Verlijmd, ingegoten, versmeerd
Identificatiemethode	De asbestdeskundige gebruikt een bestaande laboanalyse als bewijsdocument met bevestiging door vaststelling en expertise.
Destructieve handeling voor identificatie	Nee
Opmerking	De hoeveelheid is een inschatting. Het materiaal behoort tot de gemeenschappelijk gebruikte delen, maar wordt ook in dit attest vermeld.

Zorgvuldig beheren

- Zorg voor een veilig beheer. Vermijd het beschadigen van het asbestmateriaal. Controleer de toestand jaarlijks op wijzigingen.

- Eenvoudige handelingen: mag via doe-het-zelf of door werknemer(s) met opleidingsattest eenvoudige handelingen
We raden aan om de asbesttoepassing te laten verwijderen door een firma met een opleidingsattest eenvoudige handelingen.

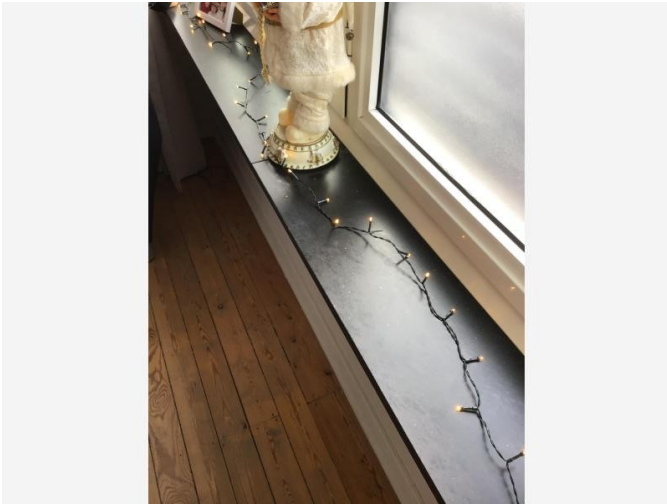
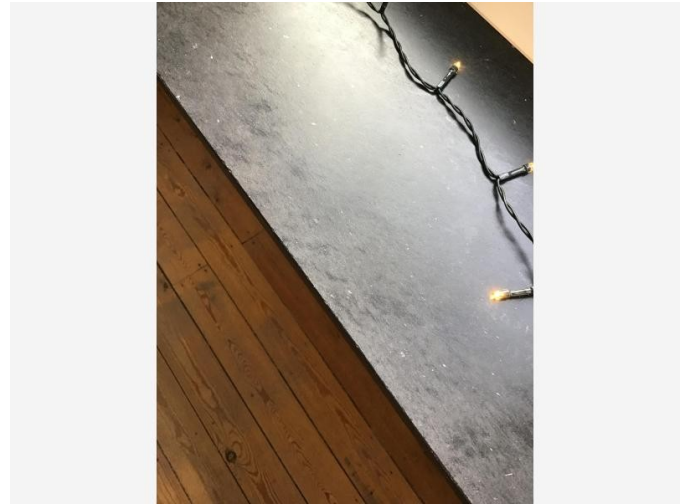
Het asbestmateriaal valt onder de mijlpaal van 2040.

Eindbeoordeling materiaalrisico	Zeer laag materiaalrisico en/of zeer lage kans op vezelvrijgave
---------------------------------	---

Gebondenheid	Categorie 1: hechtgebonden in oorsprong
Asbestsoort (vezeltype)	Alleen chrysotiel
Asbestconcentratie	Laag (< 50%)
Afschermingsgraad van het gehele materiaal	Geheel of deels (ook) vrij aan de binnenlucht
Toestand van het materiaal	Onbeschadigd, niet verweerd

#	Type	Referentie	Resultaat
2.1	Puntmonster	MM03	Chrysotiel

Beschrijving	Venstertablet
Omgeving	Binnen
Primaire drager	Wandopening verticaal (raam, deur, ...)
Asbestmateriaal	Plaat, paneel, tablet - Type Massal
Bindmiddel van asbestmateriaal	Cement
Gebondenheid op basis van bindmiddel	Hecht
Hoeveelheid (oppervlakte - dikte - aantal)	<ul style="list-style-type: none">• 0,50 m² - 2,00 cm - 1 stuk
Totaal volume	0,01 m ³
Eenvoudig bereikbaar	Ja
Bevestigingswijze	<ul style="list-style-type: none">• Geklemd• Verlijmd, ingegoten, versmeerd
Identificatiemethode	Een monstername door de asbestdeskundige met laboanalyse door een asbestlabo.
Destructieve handeling voor identificatie	Nee
Opmerking	De hoeveelheid is een inschatting

Zorgvuldig beheren

- Zorg voor een veilig beheer. Vermijd het beschadigen van het asbestmateriaal. Controleer de toestand jaarlijks op wijzigingen.

- Eenvoudige handelingen: mag via doe-het-zelf of door werknemer(s) met opleidingsattest eenvoudige handelingen
We raden aan om de asbesttoepassing te laten verwijderen door een firma met een opleidingsattest eenvoudige handelingen.

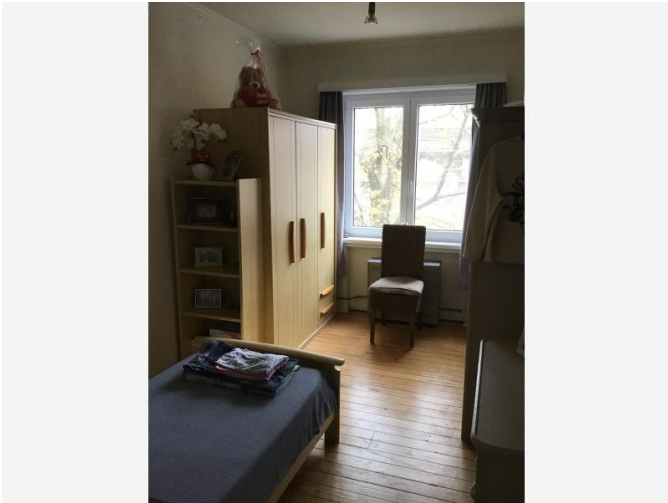
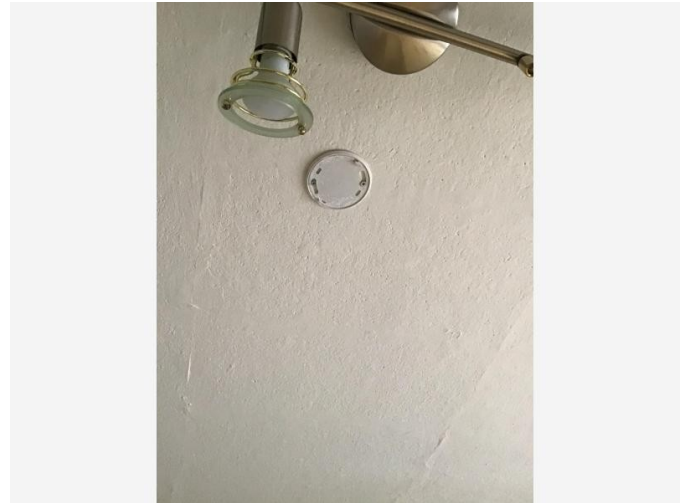
Fiche 3: Pleisterwerk plafonds

Geen asbest

#	Type	Referentie	Resultaat
3.1	Mengmonster	MM02	Geen asbest

Beschrijving	Pleisterwerk plafonds
Omgeving	Binnen
Primaire drager	Plafond
Bindmiddel van materiaal	Gips - kalk
Gebondenheid op basis van bindmiddel	Niet-hechtgebonden
Hoeveelheid (oppervlakte - dikte - aantal)	• 80,00 m ² - 1,00 cm - 1 stuk
Totaal volume	0,80 m ³
Identificatiemethode	Een monstername door de asbestdeskundige met laboanalyse door een asbestlabo.
Destructieve handeling voor identificatie	Nee
Opmerking	Stooklokaal: niet aanwezig Traphal: niet aanwezig De hoeveelheid is een inschatting

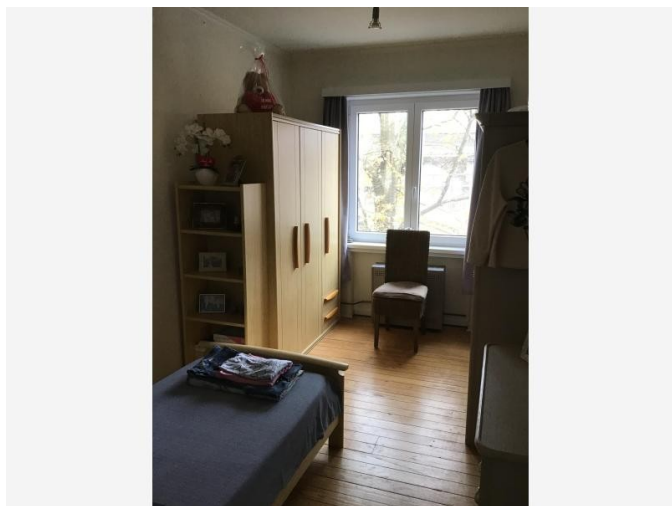
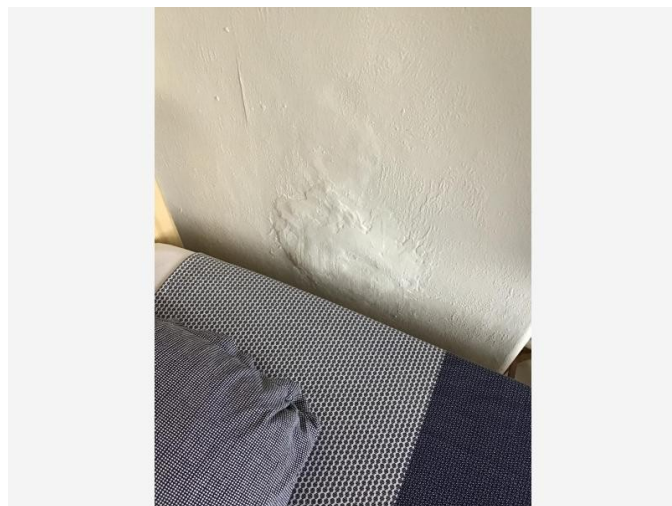
Fiche 4: Pleisterwerk muren

Geen asbest

#	Type	Referentie	Resultaat
4.1	Mengmonster	MM01	Geen asbest

Beschrijving	Pleisterwerk muren
Omgeving	Binnen
Primaire drager	Binnenwand
Bindmiddel van materiaal	Gips - kalk
Gebondenheid op basis van bindmiddel	Niet-hechtgebonden
Hoeveelheid (oppervlakte - dikte - aantal)	• 220,00 m ² - 1,00 cm - 1 stuk
Totaal volume	2,20 m ³
Identificatiemethode	Een monstername door de asbestdeskundige met laboanalyse door een asbestlabo.
Destructieve handeling voor identificatie	Nee
Opmerking	Stooklokaal: niet aanwezig Traphal: niet aanwezig De hoeveelheid is een inschatting.

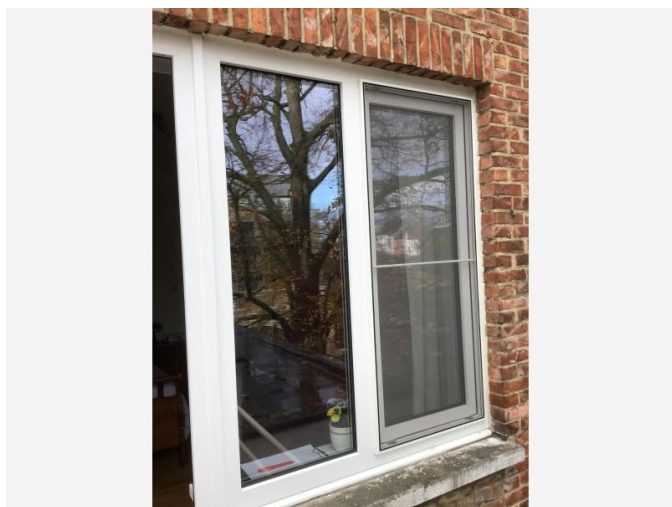
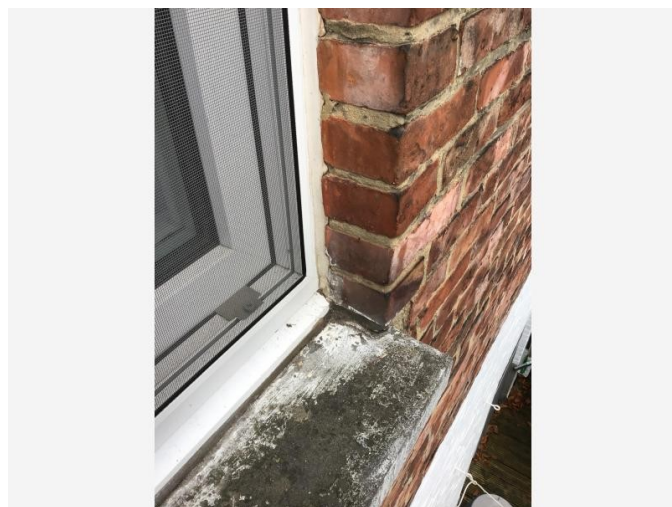
Beschrijving	Notitie	Terug te vinden op plannen
Fiche 5: Raamkit	Flexibele Raamkit	-
