Asbestinventarisatetest

Molenstraat 24B, 3191 Boortmeerbeek

Attestnummer : 20260303-000091.000

Uitgegeven op : 03.03.2026

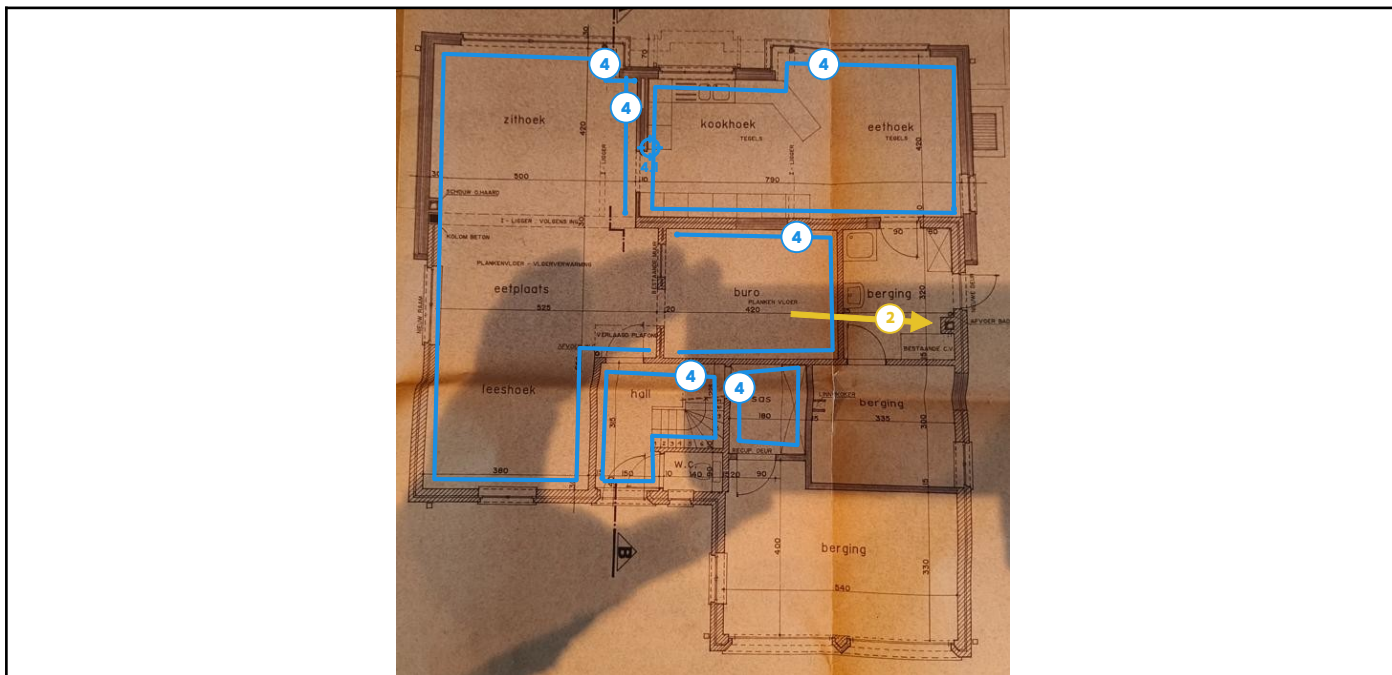
Plan 1.1: plan gv

Beschrijving	Type	Actie
2. Roetluik uit asbestcement	Asbestmateriaal	Zorgvuldig beheren
4. Pleisterwerk muren	Geen asbest	-
4.1 Code: M01	Mengmonster	-

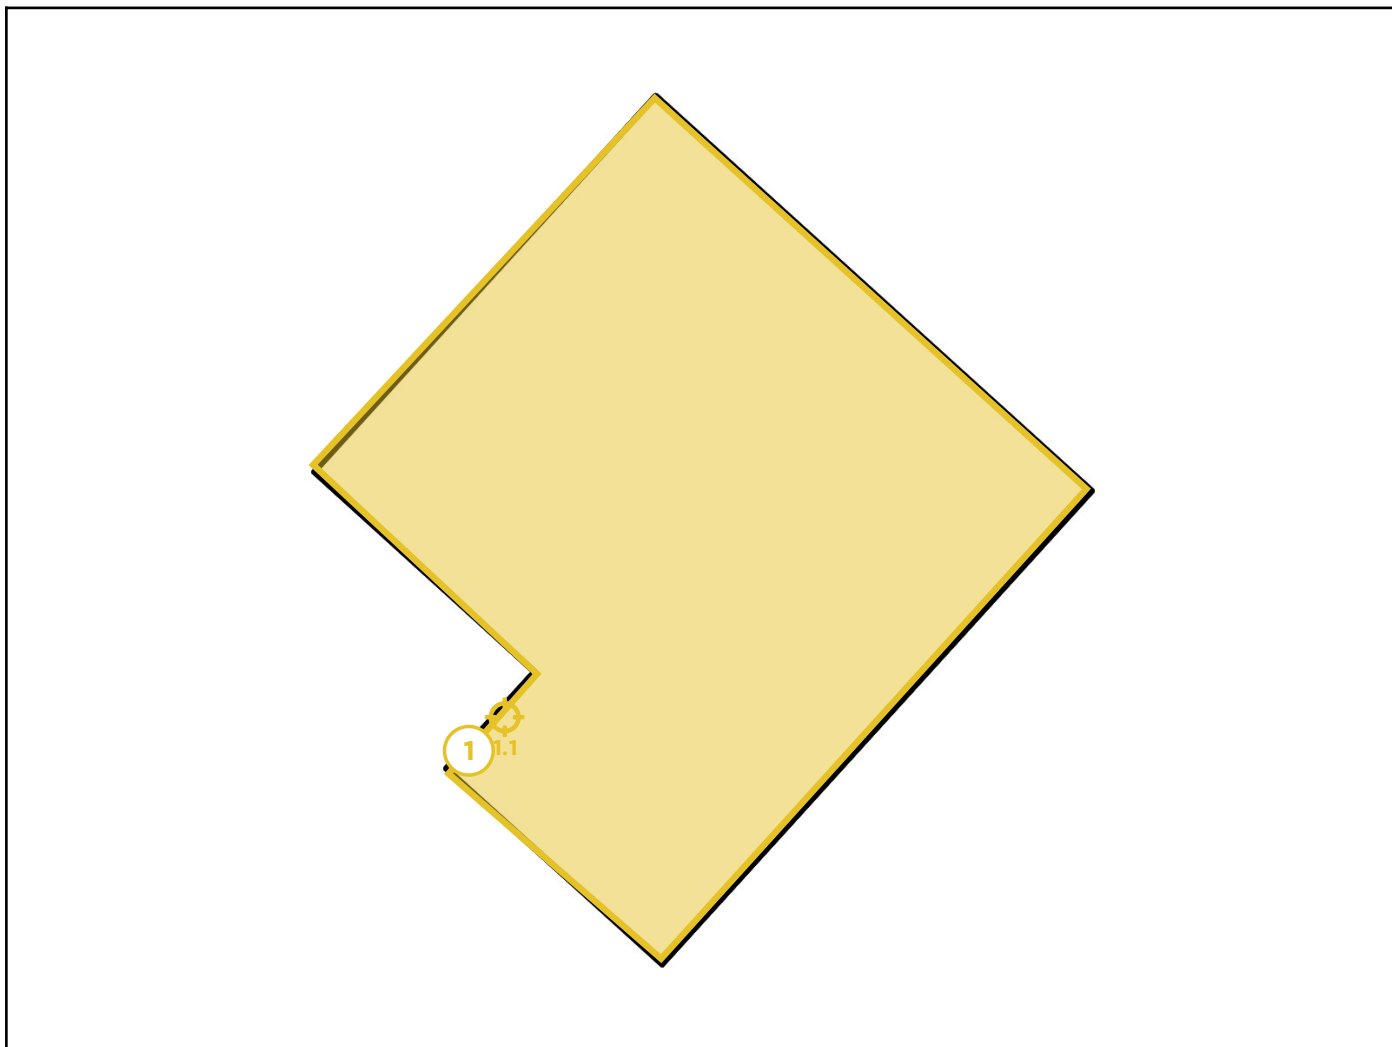
Plan 1.3: Hoofdgebouw plan

Beschrijving	Type	Actie
1. Onderdak type menuiserie	Asbestmateriaal	Zorgvuldig beheren
1.1 Code: M02	Puntmonster	-

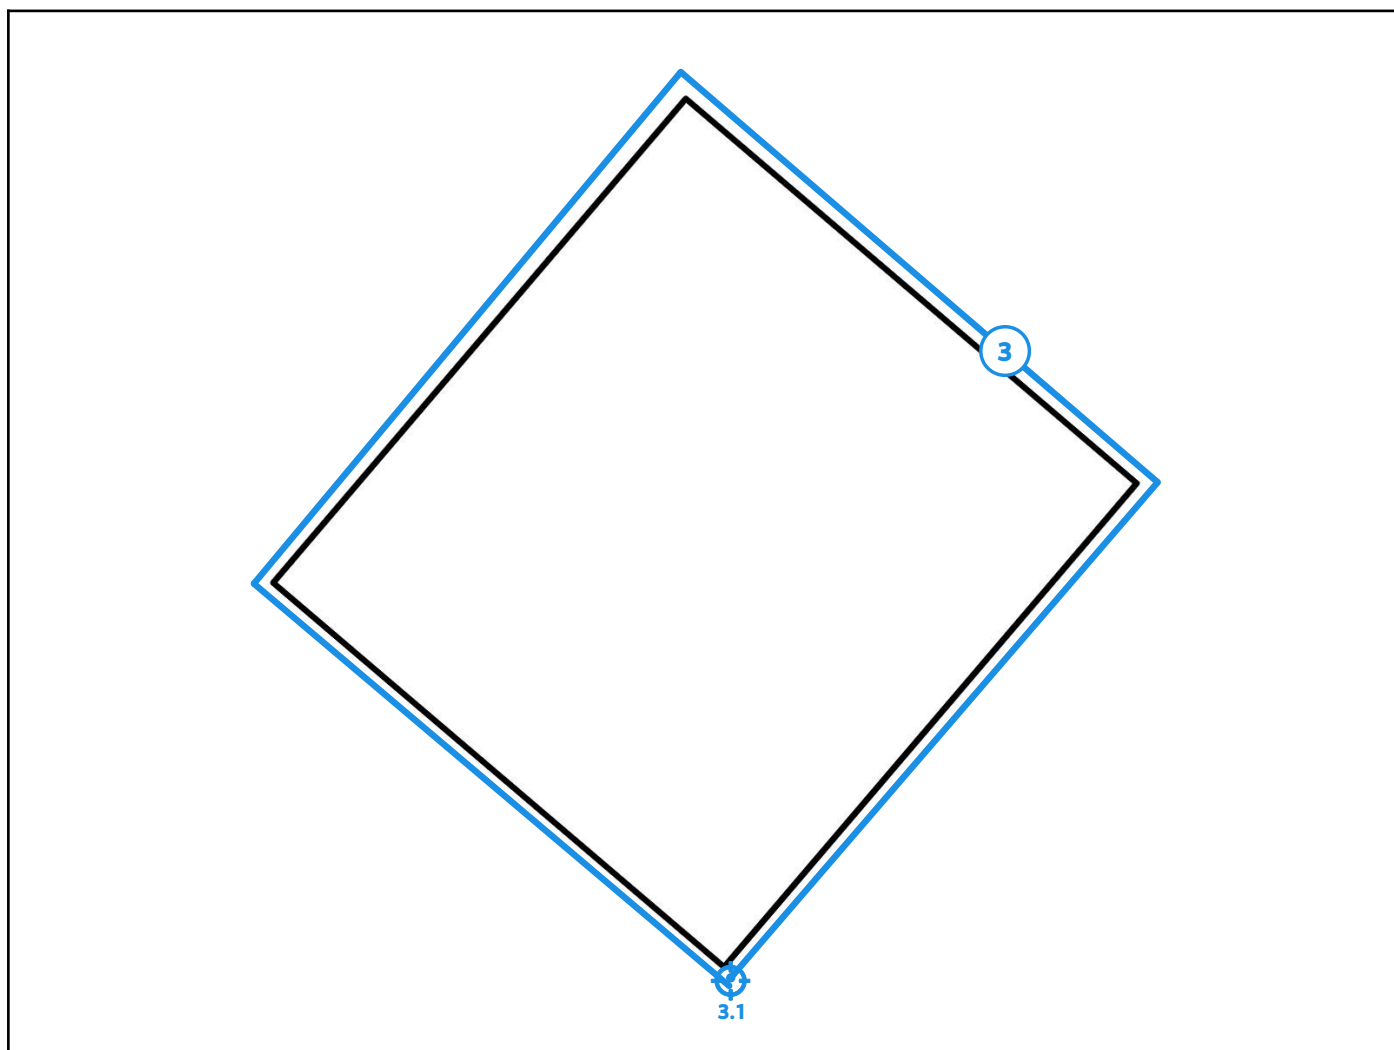
Plan 2.1: Bijgebouw plan

Beschrijving	Type	Actie
3. Dakrand carport uit leien	Geen asbest	-
3.1 Code: MM03	Puntmonster	-

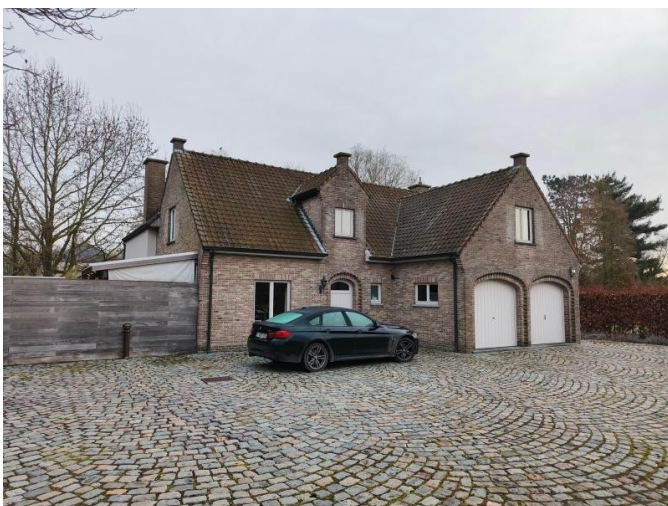
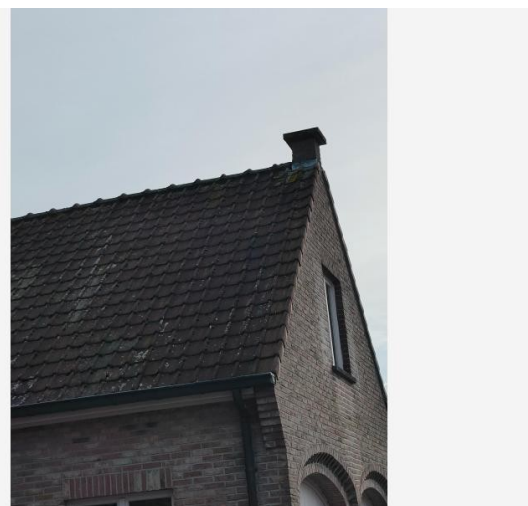
Eindbeoordeling materiaalrisico	Laag materiaalrisico en/of verlaagde kans op vezelvrijgave
---------------------------------	--

Gebondenheid	Categorie 1: hechtgebonden in oorsprong
Asbestsoort (vezeltype)	Alleen chrysotiel
Asbestconcentratie	Laag (< 50%)
Afschermingsgraad van het gehele materiaal	Geheel of deels vrij aan de buitenlucht
Toestand van het materiaal	Licht beschadigd, licht verweerd. Intact calciumsilicaatmateriaal of categorie III 'gebondenheid'

#	Type	Referentie	Resultaat
1.1	Puntmonster	M02	Chrysotiel

Beschrijving	Onderdak type menuiserite
Omgeving	Grenst aan binnen- en buitenlucht
Primaire drager	Schuin dak
Asbestmateriaal	Plaat, paneel, tablet - Type Menuiserite
Bindmiddel van asbestmateriaal	Cement
Gebondenheid op basis van bindmiddel	Hecht
Hoeveelheid (oppervlakte - dikte - aantal)	<ul style="list-style-type: none">• 209,00 m² - 0,50 cm - 1 stuk
Totaal volume	1,045 m ³
Eenvoudig bereikbaar	Ja
Bevestigingswijze	<ul style="list-style-type: none">• Onbekend
Identificatiemethode	Een monstername door de asbestdeskundige met laboanalyse door een asbestlabo.
Destructieve handeling voor identificatie	Nee
Opmerking	De opgegeven volumes zijn slechts schattingen en mogen niet worden gebruikt als maatstaf voor heffingen. Staal is genomen onder een dakpan aan de voorzijde waardoor geen foto beschikbaar is.

- Zorg voor een veilig beheer. Vermijd het beschadigen van het asbestmateriaal. Controleer de toestand jaarlijks op wijzigingen.

- Eenvoudige handelingen: mag via doe-het-zelf of door werknemer(s) met opleidingsattest eenvoudige handelingen
De toepassing moet men voor verwijdering steeds fixeren of bevochtigen. De toepassing niet breken en stofvorming vermijden. Bij het voorzichtig demonteren van de toepassing in asbest is het belangrijk gebruik te maken van de aangewezen PBM's (stofmasker FFP3; wegwerpoverall CAT III type 5/6; wegwerphandschoenen en afspoelbaar schoeisel). Men moet zich goed informeren naar de geldende regels voor asbestinzameling en het wetgevend kader (website van de OVAM (www.asbestinfo.be) en/of CODEX boek VI titel 3).. Zie de huidige regelgeving i.v.m. asbestverwijderingsmethodes, zie ook <https://ovam.vlaanderen.be/voorzorgsmaatregelen-bij-asbestverwijdering>. Bij verwijdering door doe-het-zelf kan men dit afval dubbel en luchtdicht verpakt aandienen bij het gemeentelijk recyclagepark. Raadpleeg op voorhand de voorwaarden van het recyclagepark. Voor verdere informatie kan u de "Toelichting" achteraan beschreven in het asbestattest, waar de methodieken asbestverwijdering worden beschreven verder raadplegen

- Eenvoudige handelingen: enkel door erkend asbestverwijderaar indien de onderdakplaten niet in hun geheel verwijderd kunnen worden en afgebroken dienen te worden voor verwijdering is het noodzakelijk dat deze verwijdering gebeurt door een erkend asbestverwijderaar om vezelverspreiding tegen te gaan.

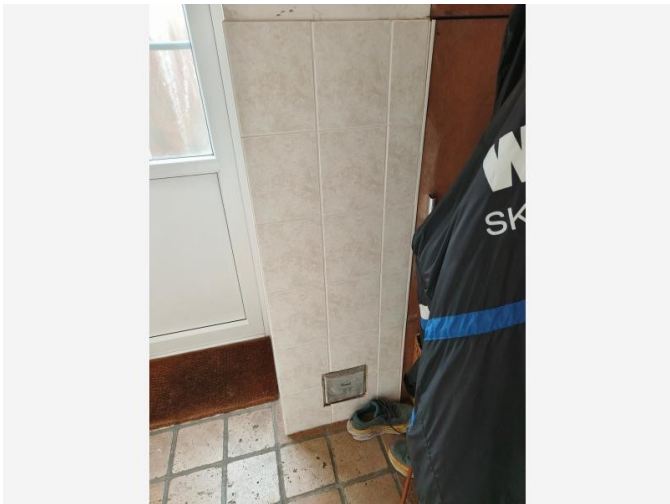
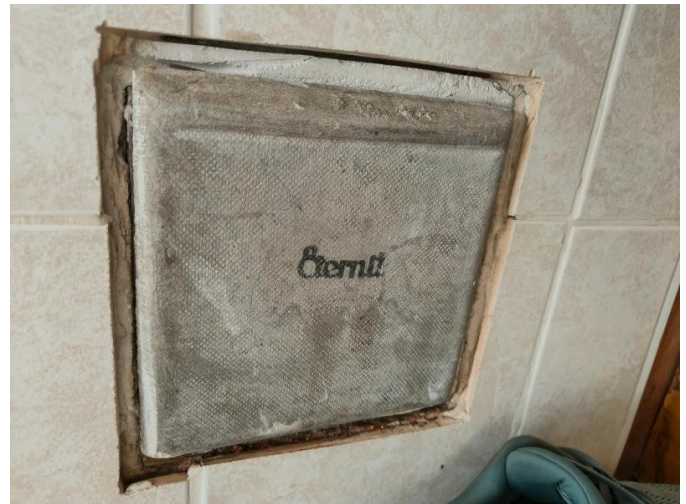
Eindbeoordeling materiaalrisico	Laag materiaalrisico en/of verlaagde kans op vezelvrijgave
---------------------------------	--

Gebondenheid	Categorie 1: hechtgebonden in oorsprong
Asbestsoort (vezeltype)	Crocidoliet aanwezig
Asbestconcentratie	Laag (< 50%)
Afschermingsgraad van het gehele materiaal	Geheel of deels (ook) vrij aan de binnenlucht
Toestand van het materiaal	Onbeschadigd, niet verweerd

Beschrijving	Roetluik uit asbestcement
Omgeving	Binnen
Primaire drager	HVAC infrastructuur en uitrusting
Asbestmateriaal	Brandwerende afsluiting (prefab geheel) - Luik
Bindmiddel van asbestmateriaal	Cement
Gebondenheid op basis van bindmiddel	Hecht
Hoeveelheid (gewicht - aantal)	<ul style="list-style-type: none">• 1,47 kg - 1 stuk
Totaal gewicht	1,47 kg
Eenvoudig bereikbaar	Ja
Bevestigingswijze	<ul style="list-style-type: none">• Geklemd• Verlijmd, ingegoten, versmeerd
Identificatiemethode	De asbestdeskundige gebruikt een bewijsdocument andere dan een bestaande laboanalyse, met bevestiging door vaststelling en expertise en dit zonder monsternamen.
Destructieve handeling voor identificatie	Nee
Opmerking	Deze oppervlakte, volumes en gewichten zijn niet gemeten, maar geschat op basis van een benadering van de aanwezige roetluiken. Deze schatting mag niet worden gebruikt als maatstaf voor heffingen.

- Zorg voor een veilig beheer. Vermijd het beschadigen van het asbestmateriaal. Controleer de toestand jaarlijks op wijzigingen.

- Eenvoudige handelingen: mag via doe-het-zelf of door werknemer(s) met opleidingsattest eenvoudige handelingen
De toepassing moet men voor verwijdering steeds fixeren of bevochtigen. De toepassing niet breken en stofvorming vermijden. Bij het voorzichtig demonteren van de toepassing in asbest is het belangrijk gebruik te maken van de aangewezen PBM's (stofmasker FFP3; wegwerpoverall CAT III type 5/6; wegwerphandschoenen en afspoelbaar schoeisel). Men moet zich goed informeren naar de geldende regels voor asbestinzameling en het wetgevend kader (website van de OVAM (www.asbestinfo.be) en/of CODEX boek VI titel 3).. Zie de huidige regelgeving i.v.m. asbestverwijderingsmethodes, zie ook <https://ovam.vlaanderen.be/voorzorgsmaatregelen-bij-asbestverwijdering>. Bij verwijdering door doe-het-zelf kan men dit afval dubbel en luchtdicht verpakt aandienen bij het gemeentelijk recyclagepark. Raadpleeg op voorhand de voorwaarden van het recyclagepark. Voor verdere informatie kan u de "Toelichting" achteraan beschreven in het asbestattest, waar de methodieken asbestverwijdering worden beschreven verder raadplegen

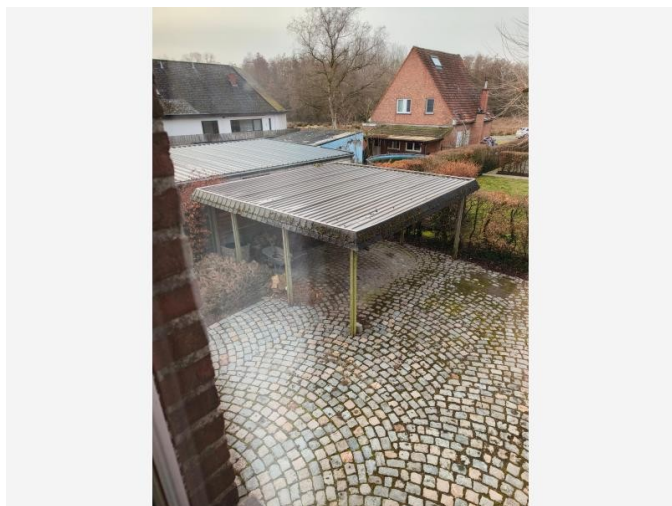
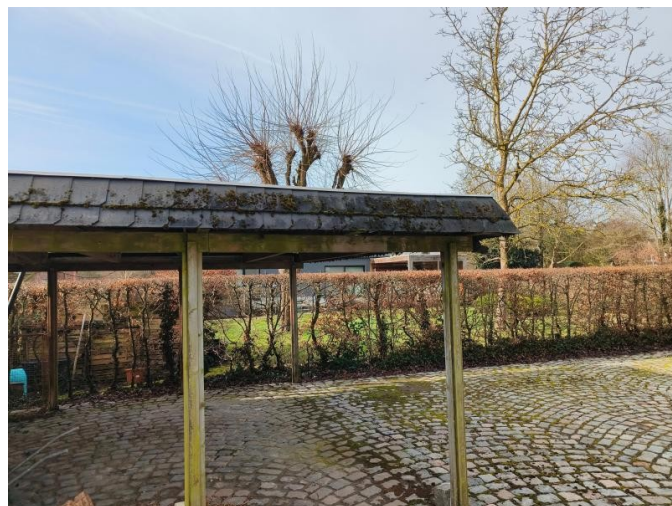
Fiche 3: Dakrand carport uit leien

Geen asbest

#	Type	Referentie	Resultaat
3.1	Puntmonster	MM03	Geen asbest

Beschrijving	Dakrand carport uit leien
Omgeving	Buiten
Primaire drager	Schuin dak
Bindmiddel van materiaal	Cement
Gebondenheid op basis van bindmiddel	Hecht
Hoeveelheid (oppervlakte - aantal)	• 15,00 m ² - 1 stuk
Totale oppervlakte	15,00 m ²
Identificatiemethode	Een monstername door de asbestdeskundige met laboanalyse door een asbestlabo.
Destructieve handeling voor identificatie	Nee
Opmerking	De opgegeven volumes zijn slechts schattingen en mogen niet worden gebruikt als maatstaf voor heffingen.

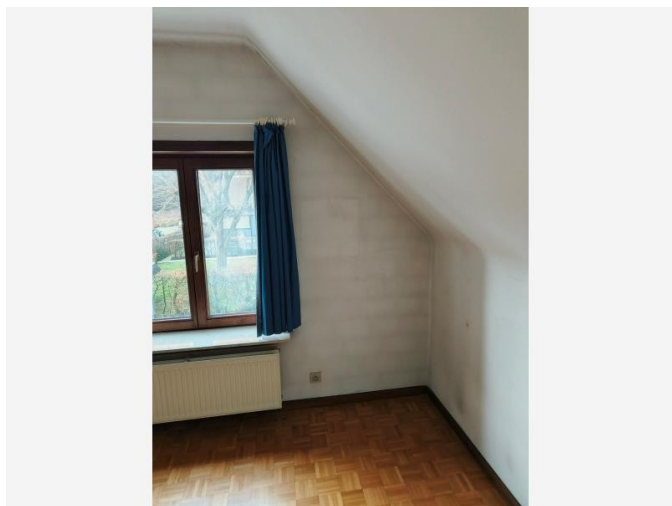
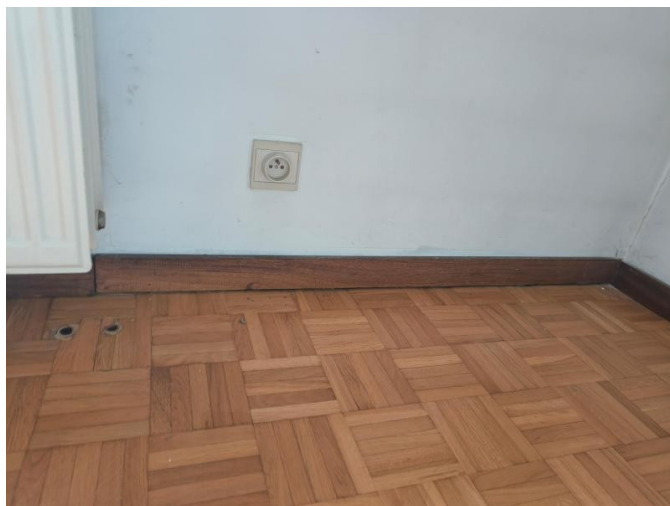
Fiche 4: Pleisterwerk muren

Geen asbest

#	Type	Referentie	Resultaat
4.1	Mengmonster	M01	Geen asbest

Beschrijving	Pleisterwerk muren
Omgeving	Binnen
Primaire drager	Binnenwand
Bindmiddel van materiaal	Gips - kalk
Gebondenheid op basis van bindmiddel	Niet-hechtgebonden
Hoeveelheid (oppervlakte - dikte - aantal)	• 185,00 m ² - 1,00 cm - 1 stuk
Totaal volume	1,85 m ³
Identificatiemethode	Een monstername door de asbestdeskundige met laboanalyse door een asbestlabo.
Destructieve handeling voor identificatie	Nee
Opmerking	Deze oppervlakte, volumes en gewichten zijn niet gemeten, maar geschat op basis van een benadering van het aanwezig pleisterwerk in alle muren (de opgegeven hoeveelheden mogen niet gebruikt worden als maatstaf van heffing). natte ruimte: keuken droge ruimte: slaapkamer traphal: eerste verdiep cv-ruimte: berging gelijkvloers
