# Asbestinventarisatattest

Nekkerspoelstraat 102, 2800 Mechelen

Attestnummer : 20260707-000393.000

Uitgegeven op : 07.07.2026

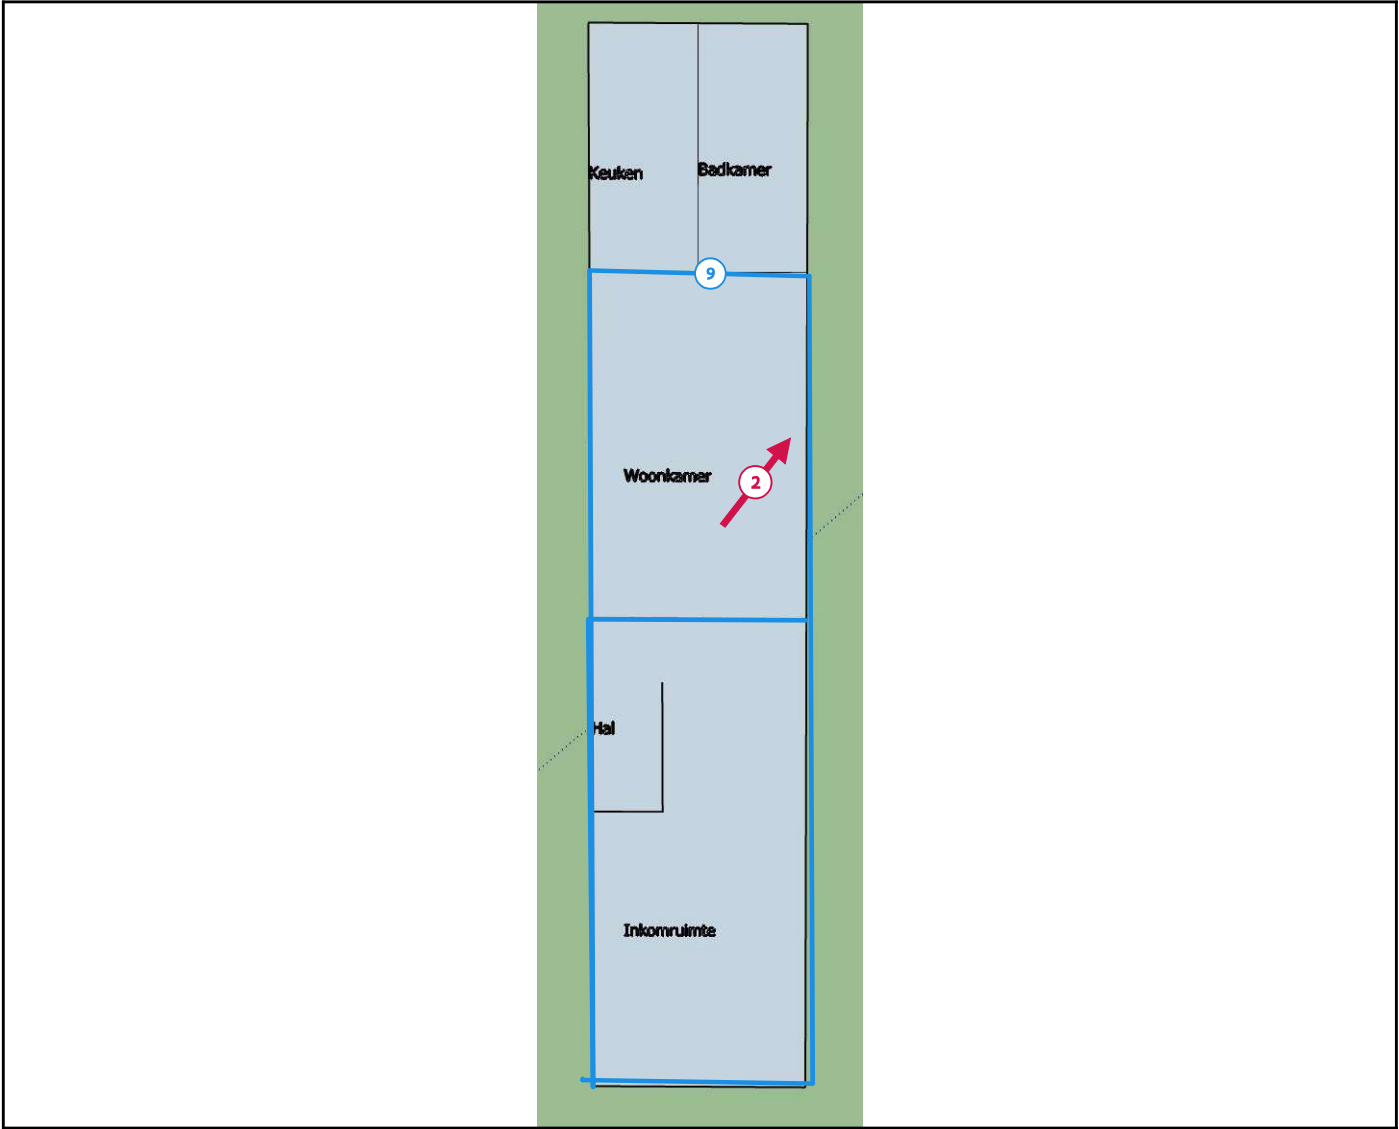
# Plan 1.1: GLV

| Beschrijving | Type | Actie |
|---|---|---|
| 2. Dichting kachel | Asbestmateriaal | Dringend verwijderen |

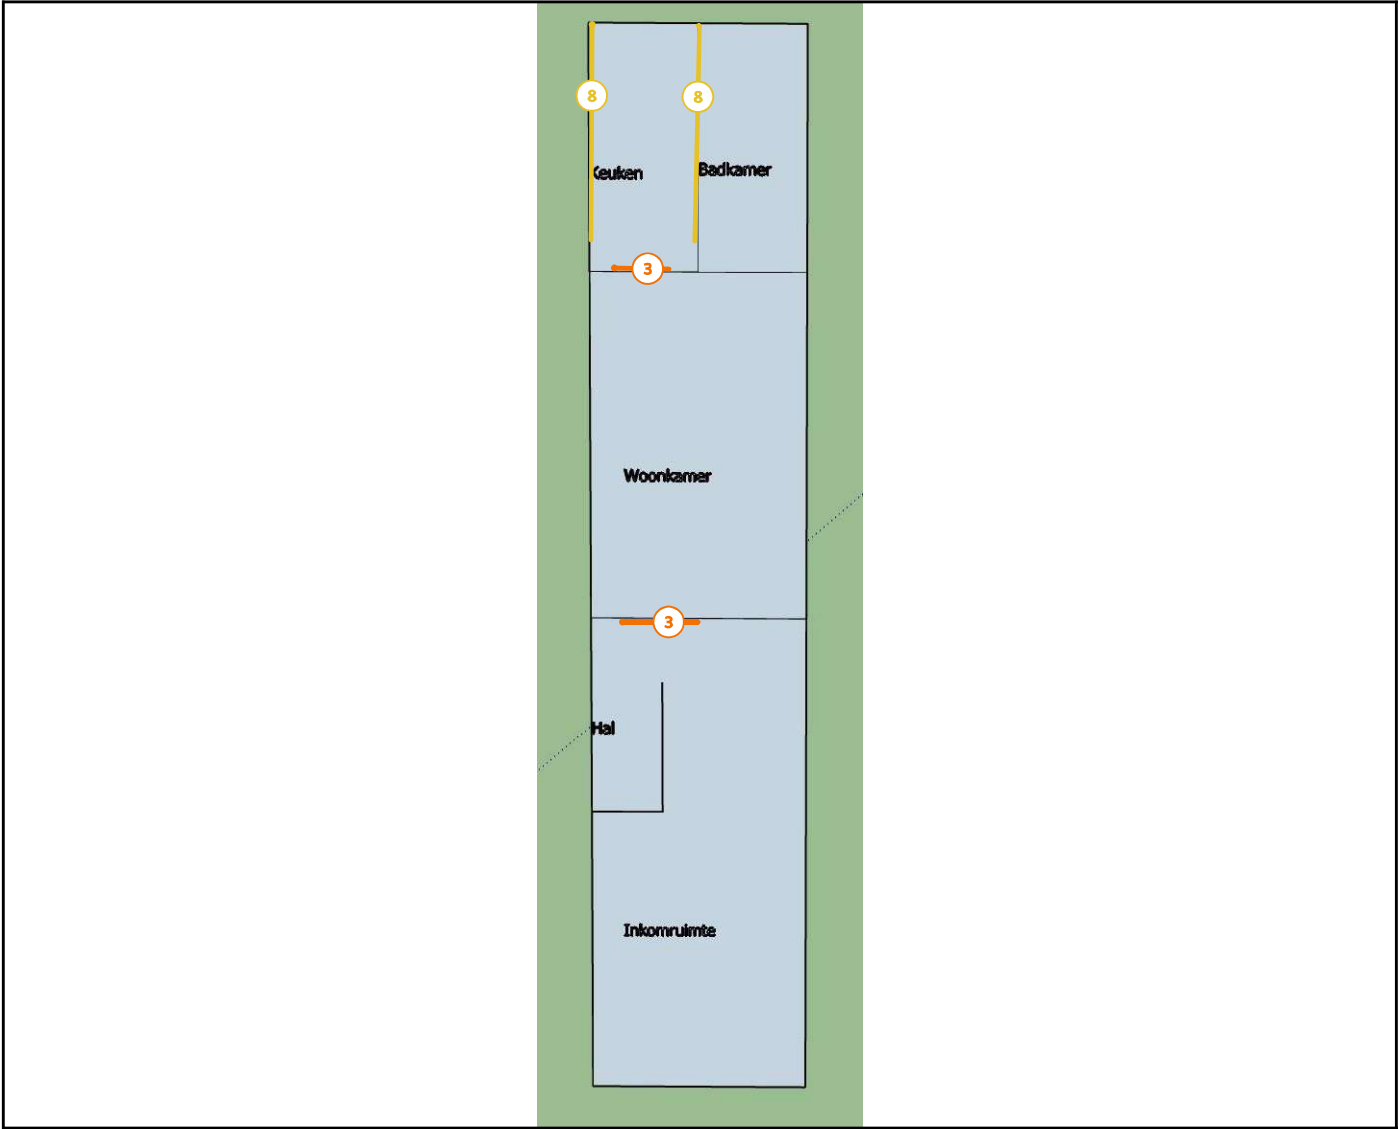
# Plan 1.2: GLV (1.1)

| Beschrijving | Type | Actie |
|---|---|---|
| 3. Mastiek tussen glas en profiel | Asbestmateriaal | Verwijderen |
| 8. Glasal keuken kasten | Asbestmateriaal | Zorgvuldig beheren |

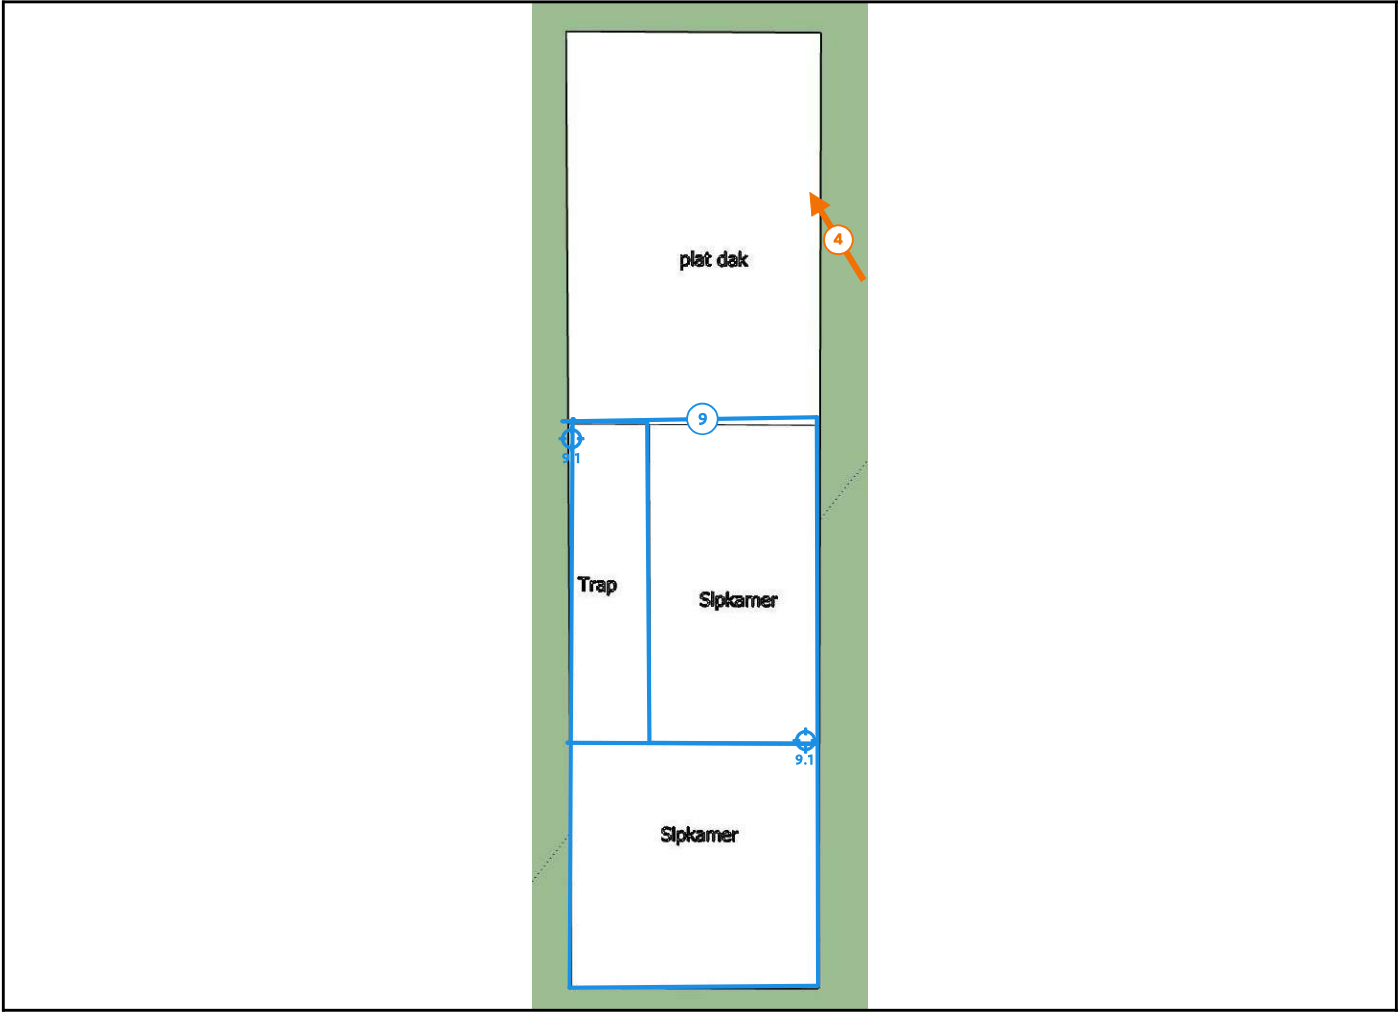
# Plan 1.3: V1

| Beschrijving | Type | Actie |
|---|---|---|
| 4. Schouwhoed | Asbestmateriaal | Verwijderen |

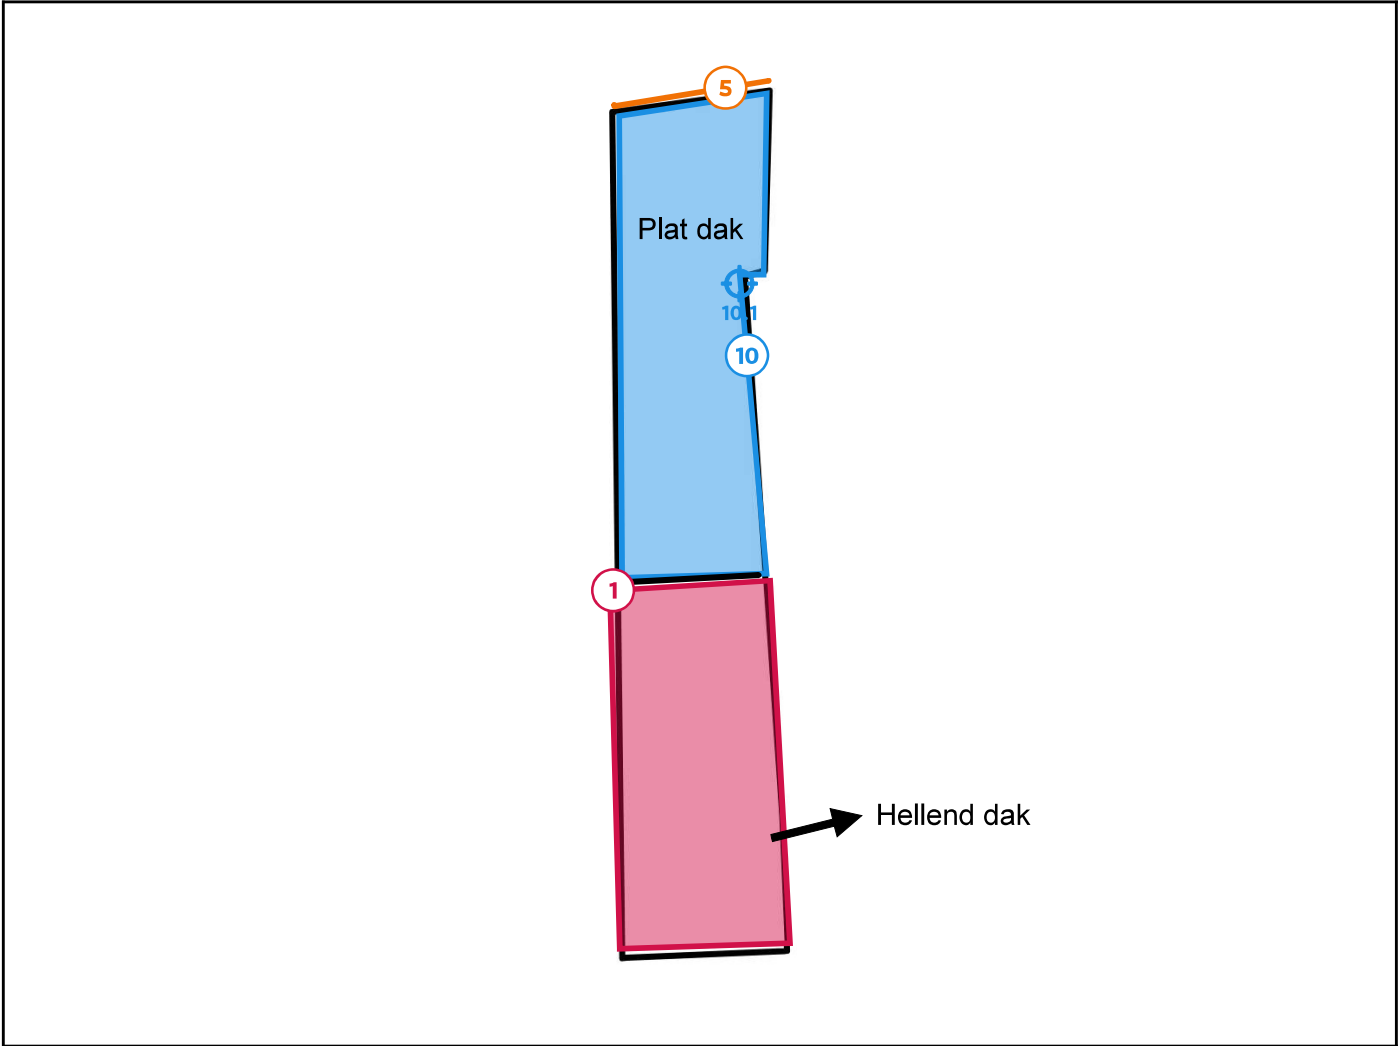
# Plan 1.5: Dakplan woning

| Beschrijving | Type | Actie |
|---|---|---|
| 1. Leien dak | Asbestmateriaal | Dringend verwijderen |
| 5. Wandplaten achtergevel | Asbestmateriaal | Verwijderen |

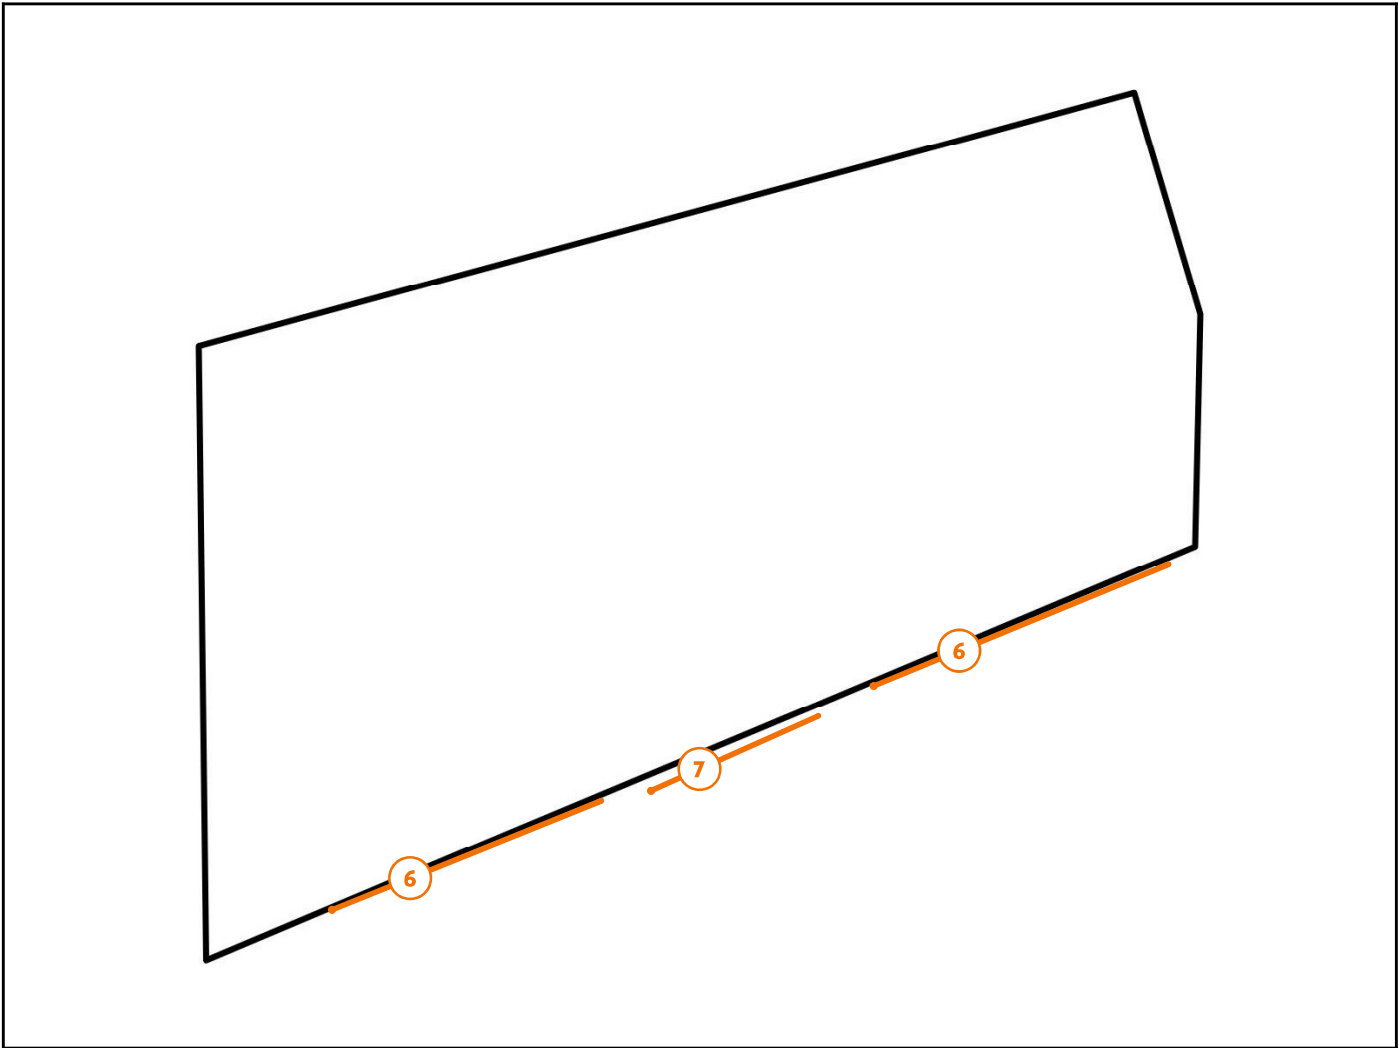
## Plan 2.1: Plattegrond Tuinhuis

| Beschrijving | Type | Actie |
|---|---|---|
| 6. Mastiek op raamkader | Asbestmateriaal | Verwijderen |
| 7. Menuiserie plaat kot | Asbestmateriaal | Verwijderen |

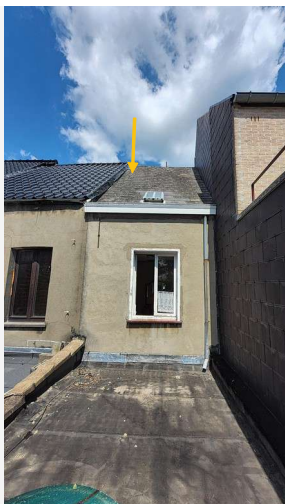
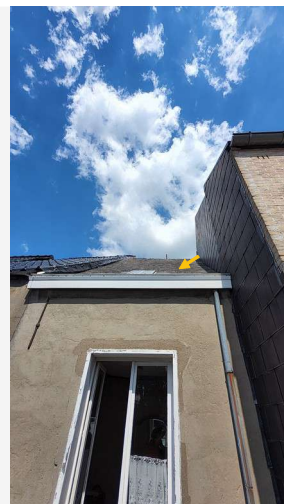
| Eindbeoordeling materiaalisico | Hoog materiaalisico en/of hoge kans op vezelvrijgave |

| Gebondenheid | Categorie 1: hechtgebonden in oorsprong |
| Asbestsoort (vezeltype) | Crocidoliet aanwezig |
| Asbestconcentratie | Laag (< 50%) |
| Afschermingsgraad van het gehele materiaal | Geheel of deels vrij aan de binnenlucht, maar geen contact met binnenluchtstromen |
| Toestand van het materiaal | Matig beschadigd, matig verweerd |

| Beschrijving | Leien dak |
| Identificatiemethode | <p>De asbestdeskundige beoordeelt het materiaal als asbestverdacht en dus asbesthoudend, en dit zonder monsternamen.</p> <p>Motivatie: De opdrachtgever weigert om het materiaal te laten bemonsteren.</p> |

**Dringend verwijderen**

- Zorg voor een veilig beheer. Vermijd het beschadigen van het asbestmateriaal. Controleer de toestand jaarlijks op wijzigingen.
- Scherm in afwachting van verwijdering het asbestmateriaal af van luchtstromingen en verstoring: bijvoorbeeld door het te verpakken, te fixeren, af te dekken, signalisatie - afbakening aan te brengen, ...
- Voer bijkomende staalname(s) uit.

- Eenvoudige handelingen: mag via doe-het-zelf of door werknemer(s) met opleidingsattest eenvoudige handelingen  
Eenvoudige handelingen: mag via doe-het-zelf of door werknemer(s) met opleidingsattest eenvoudige handelingen De toepassingen zijn eenvoudig bereikbaar en kunnen zelf verwijderd worden.  
Verwijderingsinstructies: De toepassingen dienen in hun geheel verwijderd te worden, zonder ze te breken, om vezelverspreiding te voorkomen. Bevochtig en fixeert de leien grondig voordat je ze verwijdert. Gebruik traagdraaiend gereedschap om schade of breuk van de toepassing te voorkomen. Indien nodig, gebruik een hoogtewerker om veilig te werken op hoogte. Benodigde persoonlijke beschermingsmiddelen (PBMs): FFP3-mondmasker Handschoenen Wegwerpoverall (Type 6) Veiligheidsschoenen Afvoer: De toepassing moeten

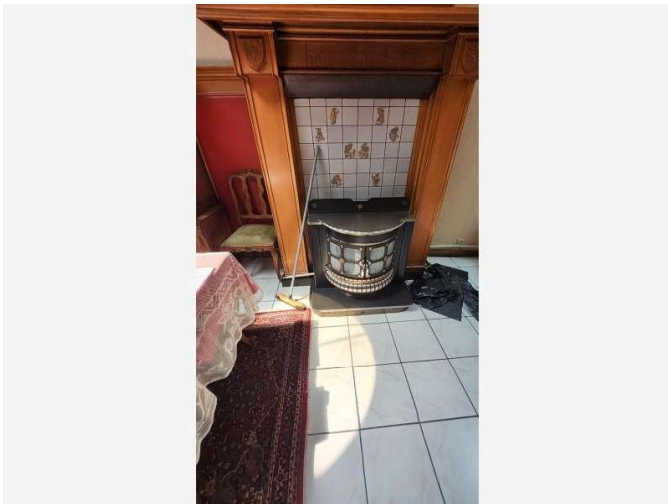
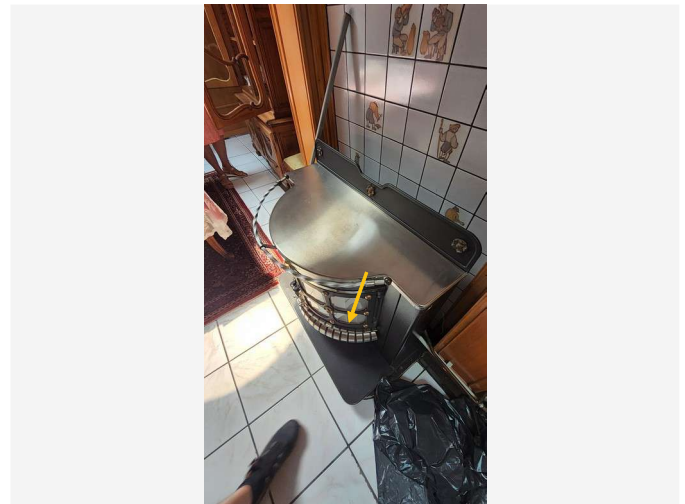
| Eindbeoordeling materiaalrisico | Hoog materiaalrisico en/of hoge kans op vezelvrijgave |

| Gebondenheid | Categorie 2: niet-hechtgebonden met matrix |
| Asbestsoort (vezeltype) | Alleen chrysotiel aanwezig |
| Asbestconcentratie | Hoog ( $\geq 50\%$ ) |
| Afschermingsgraad van het gehele materiaal | Geheel of deels vrij aan binnenluchtstromen |
| Toestand van het materiaal | Matig beschadigd, matig verweerd |

| Beschrijving | Dichting kachel |

**Dringend verwijderen**

- Zorg voor een veilig beheer. Vermijd het beschadigen van het asbestmateriaal. Controleer de toestand jaarlijks op wijzigingen.
- Scherm in afwachting van verwijdering het asbestmateriaal af van luchtstromingen en verstoring: bijvoorbeeld door het te verpakken, te fixeren, af te dekken, signalisatie - afbakening aan te brengen, ...
- Voer bijkomende staalname(s) uit.

- Eenvoudige handelingen: mag via doe-het-zelf of door werknemer(s) met opleidingsattest eenvoudige handelingen  
Eenvoudige handelingen: mag via doe-het-zelf of door werknemer(s) met opleidingsattest eenvoudige handelingen De toepassingen zijn eenvoudig bereikbaar en kunnen zelf verwijderd worden.  
Verwijderingsinstructies: De toepassingen dienen in hun geheel verwijderd te worden, zonder ze te breken, om vezelverspreiding te voorkomen. Bevochtig en fixeer de leien grondig voordat je ze verwijdert. Gebruik traagdraaiend gereedschap om schade of breuk van de toepassing te voorkomen. Indien nodig, gebruik een hoogtewerker om veilig te werken op hoogte. Benodigde persoonlijke beschermingsmiddelen (PBMs): FFP3-mondmasker Handschoenen Wegwerpoverall (Type 6) Veiligheidsschoenen Afvoer: De toepassing moeten

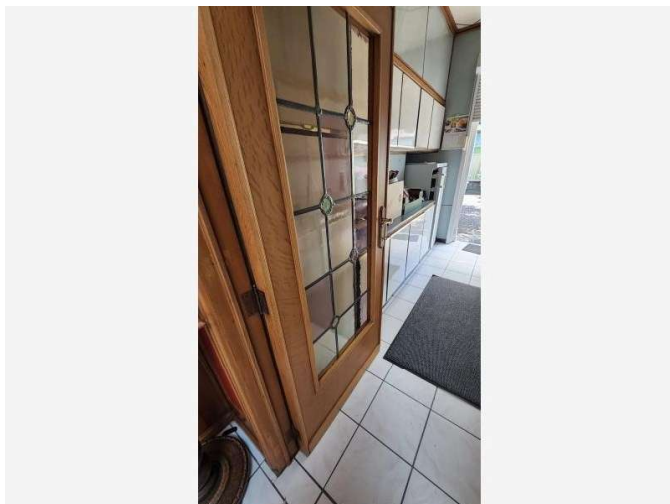
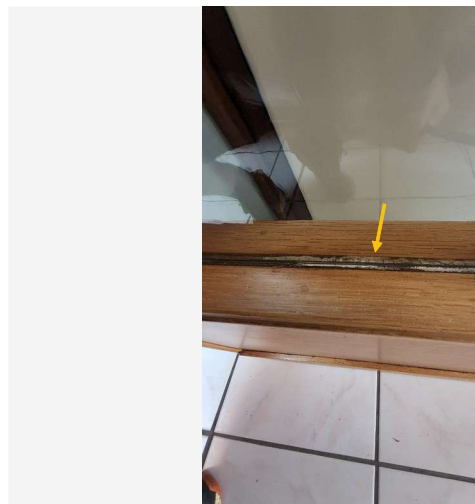
| Eindbeoordeling materiaalrisico | Verhoogd materiaalrisico en/of verhoogde kans op vezelvrijgave |

| Gebondenheid | Categorie 1: hechtgebonden in oorsprong |
| Asbestsoort (vezeltype) | Amfibool aanwezig, uitgezonderd crocidoliet |
| Asbestconcentratie | Laag (< 50%) |
| Afschermingsgraad van het gehele materiaal | Geheel of deels vrij aan de binnenlucht, maar geen contact met binnenluchtstromen |
| Toestand van het materiaal | Matig beschadigd, matig verweerd |

| Beschrijving | Mastiek tussen glas en profiel |

Verwijderen

- Zorg voor een veilig beheer. Vermijd het beschadigen van het asbestmateriaal. Controleer de toestand jaarlijks op wijzigingen.
- Scherm in afwachting van verwijdering het asbestmateriaal af van luchtstromingen en verstoring: bijvoorbeeld door het te verpakken, te fixeren, af te dekken, signalisatie - afbakening aan te brengen, ...
- Voer bijkomende staalname(s) uit.

- Eenvoudige handelingen: mag via doe-het-zelf of door werknemer(s) met opleidingsattest eenvoudige handelingen  
Eenvoudige handelingen: mag via doe-het-zelf of door werknemer(s) met opleidingsattest eenvoudige handelingen De toepassingen zijn eenvoudig bereikbaar en kunnen zelf verwijderd worden.  
Verwijderingsinstructies: De toepassingen dienen in hun geheel verwijderd te worden, zonder ze te breken, om vezelverspreiding te voorkomen. Bevochtig en fixeer de leien grondig voordat je ze verwijdert. Gebruik traagdraaiend gereedschap om schade of breuk van de toepassing te voorkomen. Indien nodig, gebruik een hoogtewerker om veilig te werken op hoogte. Benodigde persoonlijke beschermingsmiddelen (PBMs): FFP3-mondmasker Handschoenen Wegwerpoverall (Type 6) Veiligheidsschoenen Afvoer: De toepassing moeten

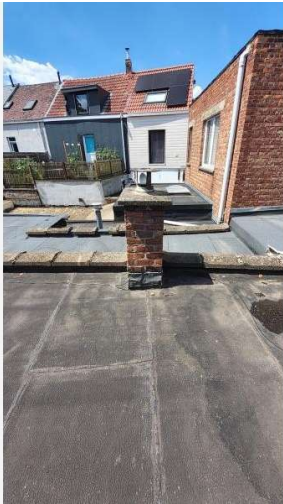
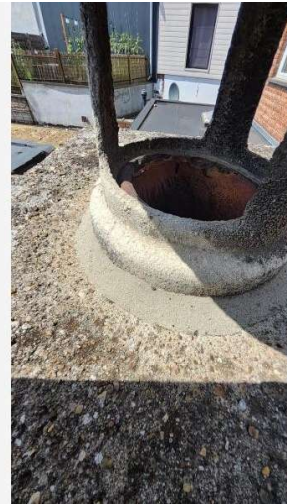
| Eindbeoordeling materiaalrisico | Verhoogd materiaalrisico en/of verhoogde kans op vezelvrijgave |

| Gebondenheid | Categorie 1: hechtgebonden in oorsprong |
| Asbestsoort (vezeltype) | Crocidoliet aanwezig |
| Asbestconcentratie | Laag (< 50%) |
| Afschermingsgraad van het gehele materiaal | Geheel of deels vrij aan de buitenlucht, maar geen contact met binnenlucht |
| Toestand van het materiaal | Matig beschadigd, matig verweerd |

| Beschrijving | Schouwhoed |
| Opmerking | De inhoud van de schouw kon deels bekeken worden van boven uit. Er werd geen verder verdacht rookgaskanaal vastgesteld. Dit kan echter geen uitspraak zijn voor het gehele dakvlak |

Verwijderen

- Zorg voor een veilig beheer. Vermijd het beschadigen van het asbestmateriaal. Controleer de toestand jaarlijks op wijzigingen.
- Scherm in afwachting van verwijdering het asbestmateriaal af van luchtstromingen en verstoring: bijvoorbeeld door het te verpakken, te fixeren, af te dekken, signalisatie - afbakening aan te brengen, ...
- Voer bijkomende staalname(s) uit.

- Eenvoudige handelingen: mag via doe-het-zelf of door werknemer(s) met opleidingsattest eenvoudige handelingen  
Eenvoudige handelingen: mag via doe-het-zelf of door werknemer(s) met opleidingsattest eenvoudige handelingen De toepassingen zijn eenvoudig bereikbaar en kunnen zelf verwijderd worden.  
Verwijderingsinstructies: De toepassingen dienen in hun geheel verwijderd te worden, zonder ze te breken, om vezelverspreiding te voorkomen. Bevochtig en fixeer de leien grondig voordat je ze verwijdert. Gebruik traagdraaiend gereedschap om schade of breuk van de toepassing te voorkomen. Indien nodig, gebruik een hoogtewerker om veilig te werken op hoogte. Benodigde persoonlijke beschermingsmiddelen (PBMs): FFP3-mondmasker Handschoenen Wegwerpoverall (Type 6) Veiligheidsschoenen Afvoer: De toepassing moeten

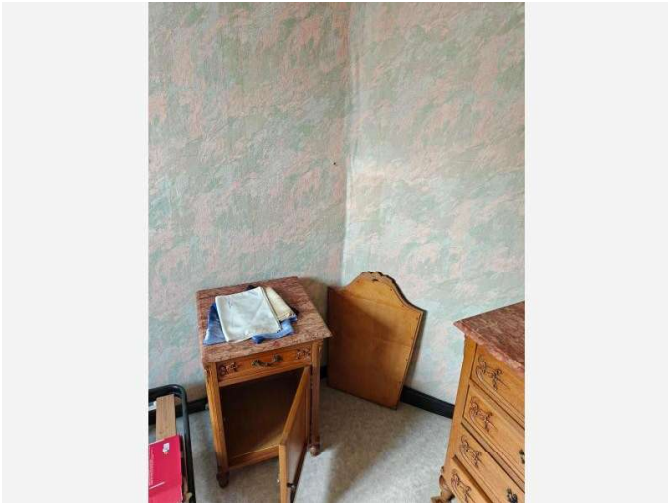
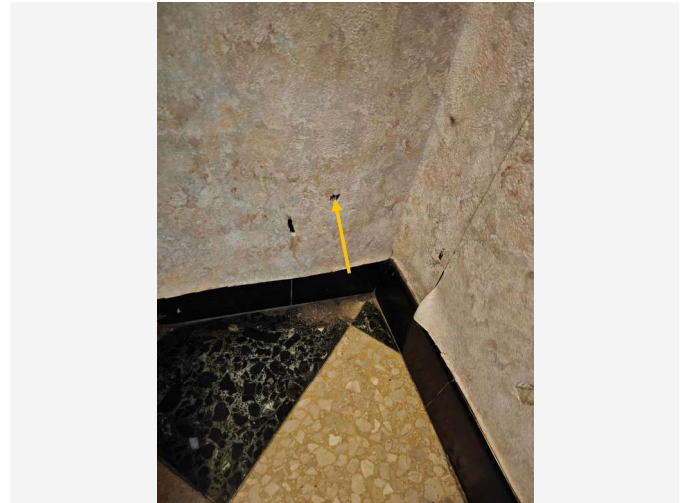
## Fiche 9: Pleisterwerk muren

Geen asbest

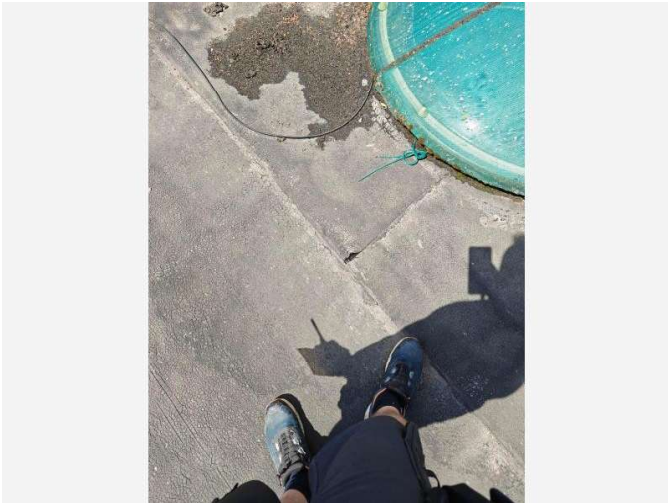
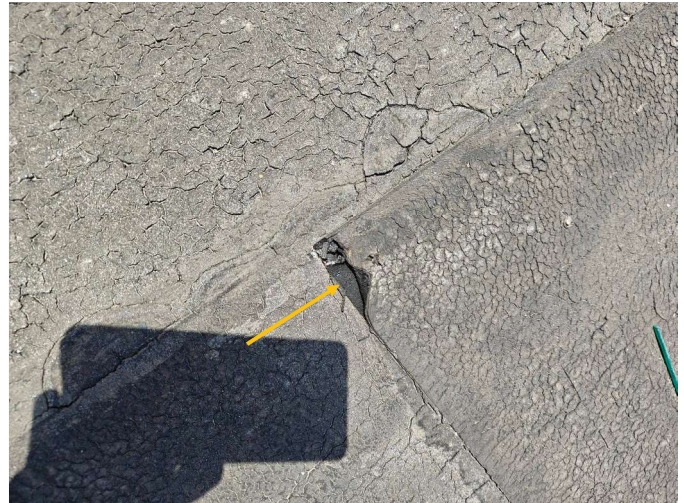
## Fiche 10: Roofing plat dak

Geen asbest

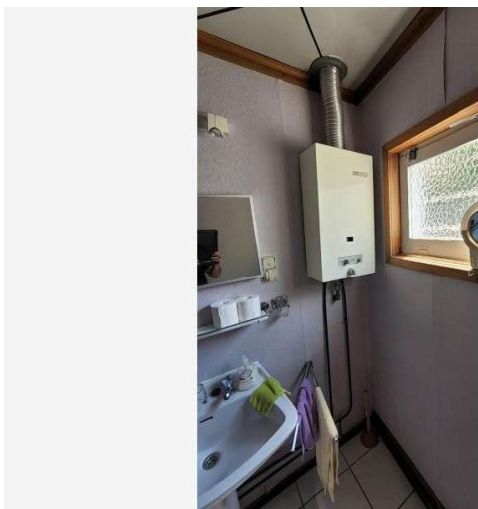
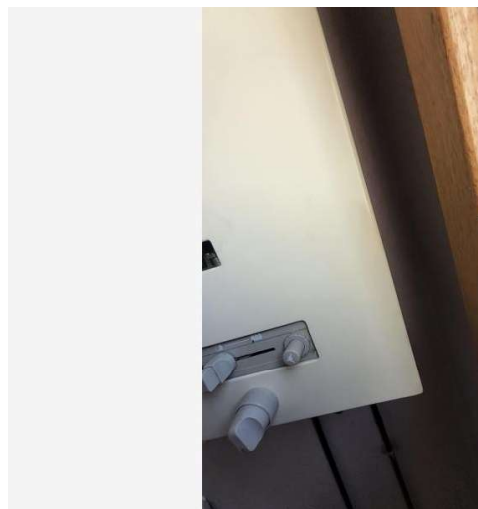
### Fiche 11: Geen CV installatie aanwezig

| Beschrijving | Notitie | Terug te vinden op plannen |
|---|---|---|
| Fiche 11: Geen CV installatie aanwezig | Er is geen CV aanwezig in de woning. Er is een gas doorstroomer aanwezig in de badkamer, hier werden geen verachte materialen vastgesteld. | - |
