# Asbestinventarisatetest

Maurice Geeraertslaan 15, 1933 Zaventem

Attestnummer : **20260517-000217.000**

Uitgegeven op : **17.05.2026**

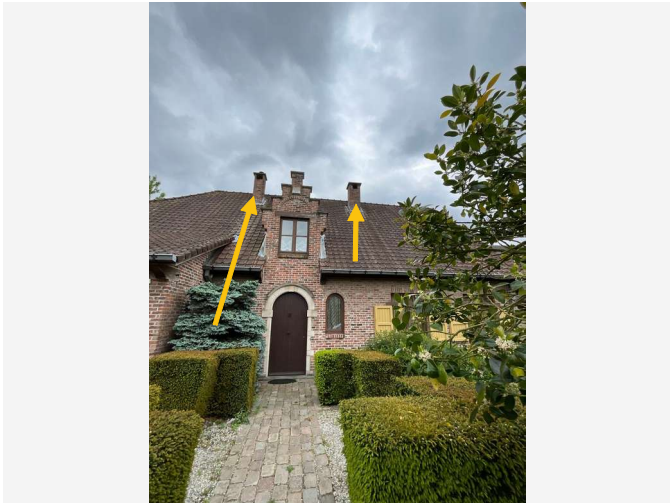
*Situeringsfoto*

**Reden:** Het te onderzoeken materiaal situeert zich hoger dan 3,50 m te rekenen vanaf een veilige ondergrond

**Uitleg van de asbestdeskundige:** Bij werken (dak of reiniging schouw) kan een stelling geplaatst worden , het is niet duidelijk of er asbestverdachte materialen aanwezig zijn in/rond de schouw.

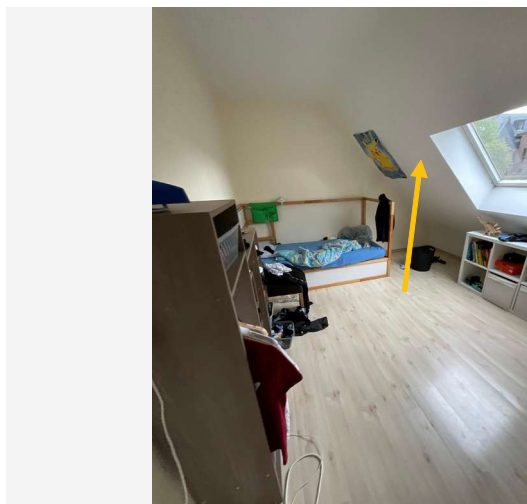
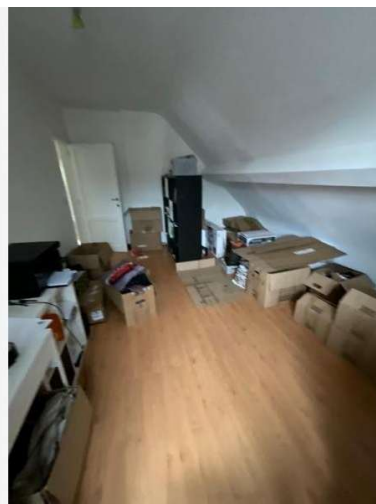
De valse plafonds bestaan uit houtwerk en gyproc. Het is niet duidelijk of er achteraan nog asbesthoudende materialen aanwezig zijn. Extra onderzoek bij werken is aangewezen.

| Basis voor advies | De asbestdeskundige beoordeelt het materiaal als niet-asbestverdacht. |

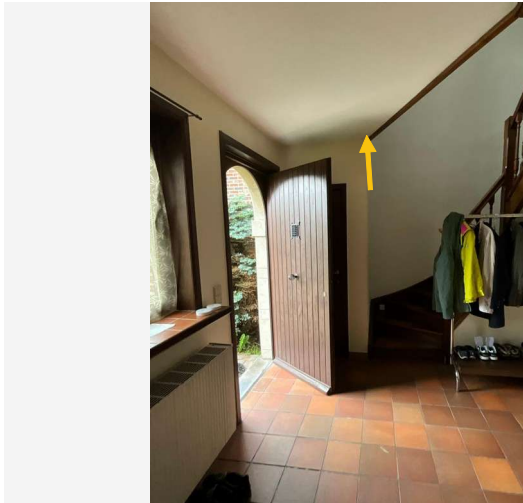
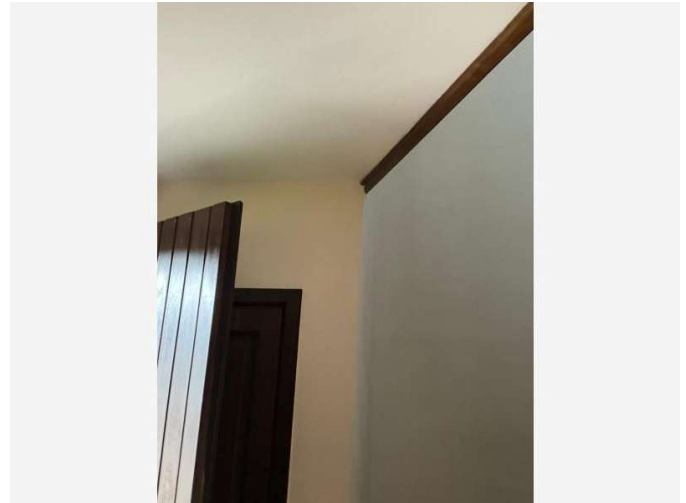
## Fiche 3: Plafondpleister

Geen asbest

| # | Type | Referentie | Resultaat |
|---|---|---|---|
| 3.1 | Mengmonster | 2 | Geen asbest |

| Opmerking | <p>Volgens het inspectieprotocol is een monstername van het pleisterwerk verplicht om dit te identificeren als niet-asbesthoudend.</p> <p>Locatie staalnames: individuele ruimte: 1 / natte ruimte: 1 / stookplaats: niet bepleisterd / traphal: 1</p> <p>De vermelde oppervlaktes en volumes betreffen een beredeneerde schatting. Er worden geen rechten verleend aan deze oppervlaktes/volumes. De dikte is een schatting die voorkomt uit de monsterplaatsen en is daarom niet altijd representatief.</p> |

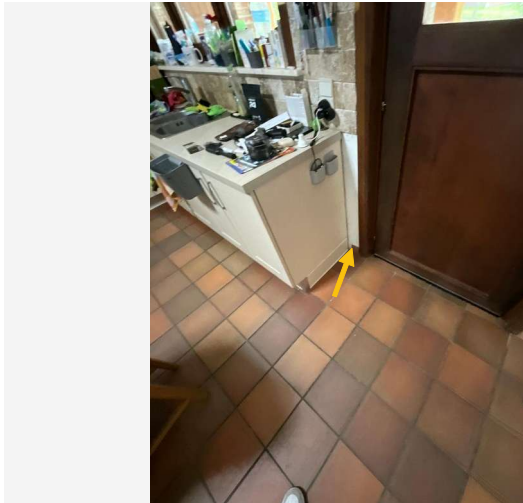
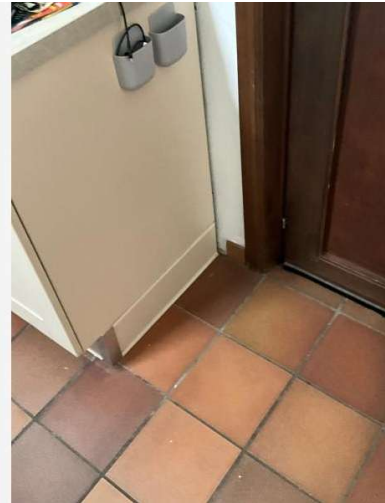
## Fiche 4: Muurpleister

Geen asbest

| # | Type | Referentie | Resultaat |
|---|---|---|---|
| 4.1 | Mengmonster | 1 | Geen asbest |

| Opmerking | <p>Volgens het inspectieprotocol is een monstername van het pleisterwerk verplicht om dit te identificeren als niet-asbesthoudend.</p> <p>Locatie staalnames: individuele ruimte: 1 / natte ruimte: 1 / stookplaats: niet bepleisterd / traphal: 1</p> <p>De vermelde oppervlaktes en volumes betreffen een beredeneerde schatting. Er worden geen rechten verleend aan deze oppervlaktes/volumes. De dikte is een schatting die voorkomt uit de monsterplaatsen en is daarom niet altijd representatief.</p> |

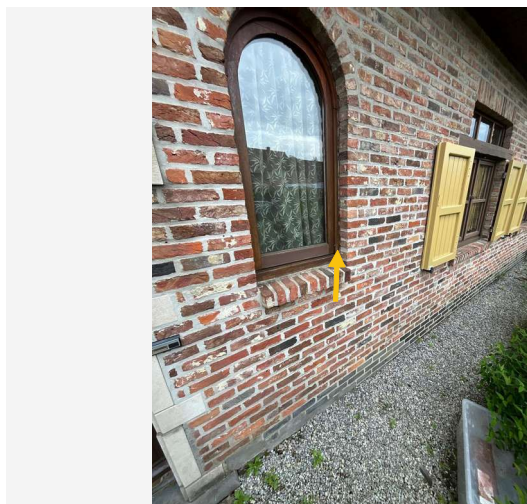
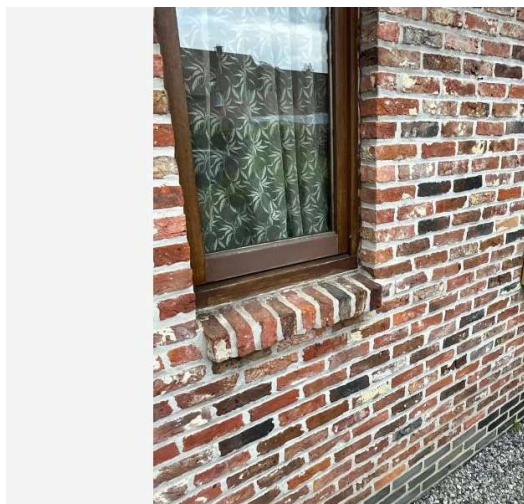
Geen asbest

| # | Type | Referentie | Resultaat |
|---|---|---|---|
| 5.1 | Puntmonster | 3 | Geen asbest |

| Beschrijving | Kit kozijn-muur (met staalname) houten raam |

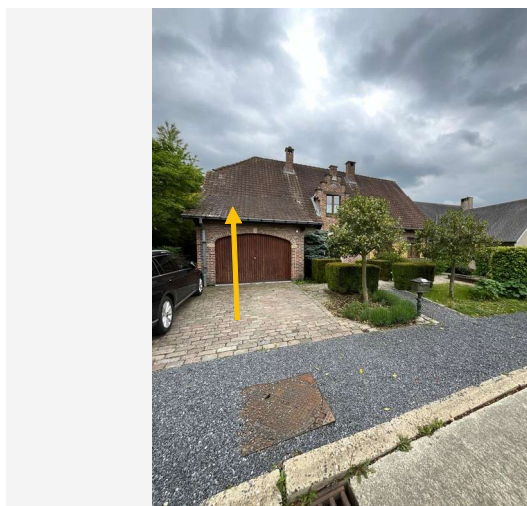
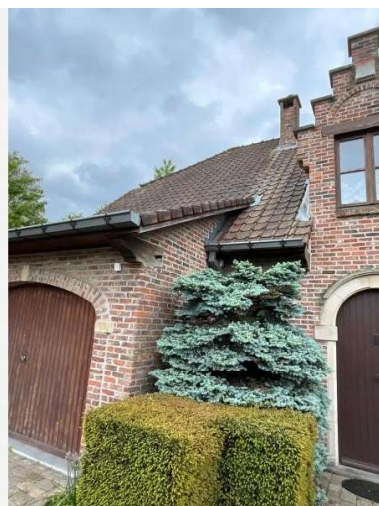
### Fiche 6: Dakbedekking niet verdacht.

| Beschrijving | Notitie | Terug te vinden op plannen |
|---|---|---|
| Fiche 6: Dakbedekking niet verdacht. | De dakbedekking wordt gecontroleerd. Deze bestaat uit dakpannen en bevat geen asbest verdachte materialen. | Plan 1.7: Woning plan |

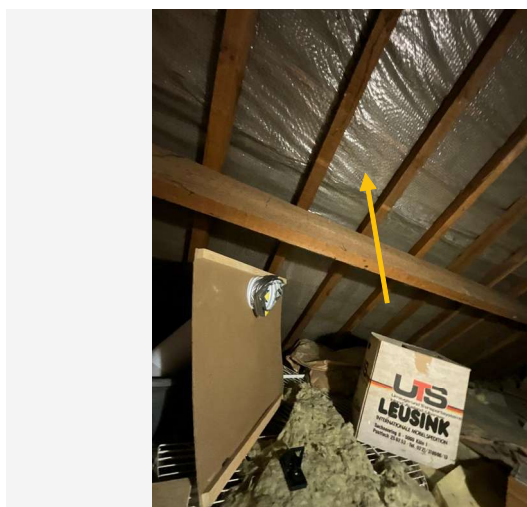
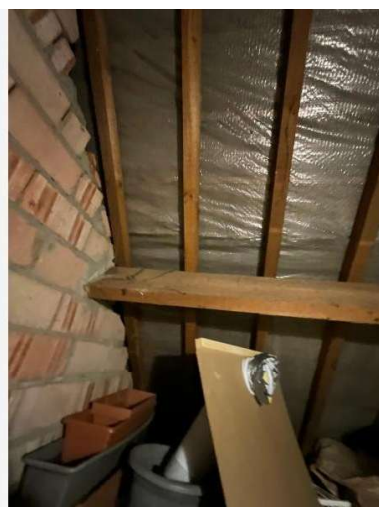
### Fiche 7: Onderdak soepel

| Beschrijving | Notitie | Terug te vinden op plannen |
|---|---|---|
| Fiche 7: Onderdak soepel | Het onderdak is soepel en is bij deze niet asbest verdacht | Plan 1.7: Woning plan |

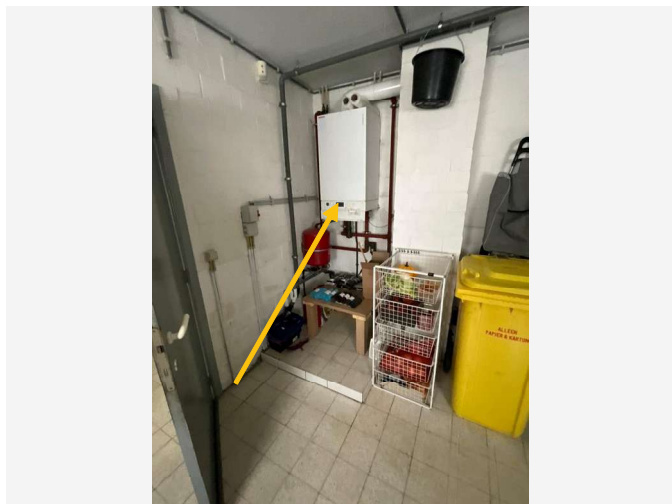
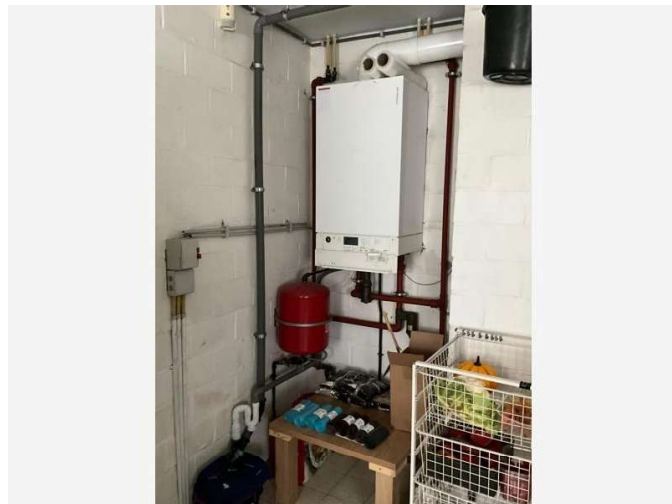
### Fiche 10: Ketel recent

| Beschrijving | Notitie | Terug te vinden op plannen |
|---|---|---|
| Fiche 10: Ketel recent | De ketel is recent en is niet asbestverdacht. | - |
