Asbestinventarisatetest

Wespelaarsebaan 79, 3190 Boortmeerbeek

Attestnummer : 20251028-000337.000

Uitgegeven op : 28.10.2025

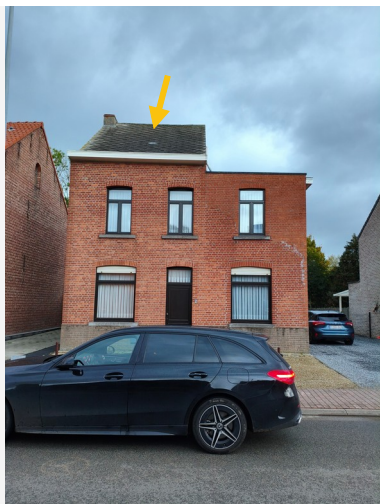
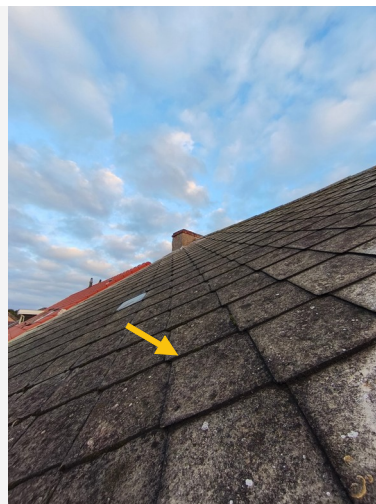
Eindbeoordeling materiaalrisico	Hoog materiaalrisico en/of hoge kans op vezelvrijgave
---------------------------------	---

Gebondenheid	Categorie 1: hechtgebonden in oorsprong
Asbestsoort (vezeltype)	Crocidoliet aanwezig
Asbestconcentratie	Laag (< 50%)
Afschermingsgraad van het gehele materiaal	Geheel of deels (ook) vrij aan de binnenlucht
Toestand van het materiaal	Matig beschadigd, matig verweerd

Beschrijving	Leien dak woning
Omgeving	Grenst aan binnen- en buitenlucht
Primaire drager	Schuin dak
Asbestmateriaal	Dak- en gevelbekleding - Lei, shingle
Bindmiddel van asbestmateriaal	Cement
Gebondenheid op basis van bindmiddel	Hecht
Hoeveelheid (oppervlakte - aantal)	<ul style="list-style-type: none">• 60,00 m² - 1 stuk
Totale oppervlakte	60,00 m ²
Eenvoudig bereikbaar	Ja
Bevestigingswijze	<ul style="list-style-type: none">• Geklemd• Genageld, geniet
Identificatiemethode	Vaststelling zonder monsternamen
Destructieve handeling voor identificatie	Nee
Opmerking	De leien zijn visueel en volgens expertise als asbestverdacht beschouwd. De vermelde oppervlaktes, diktes en volumes betreffen een beredeneerde schatting. Er worden geen rechten verleend aan deze oppervlaktes/diktes/volumes.

- Verwijder dit asbestmateriaal zo snel mogelijk. Volg de toestand goed op.
- Hemelwater dat afspoelt van asbestcement daken of gevels kan asbestdeeltjes bevatten. Gebruik het enkel voor gesloten circuits (bv. spoelen toiletten). Reinig na het vervangen van het dak of de gevel de dakgoten en regenwaterput of -ton om asbesthoudend sediment of slib te verwijderen
- Voer bijkomende staalname(s) uit.

Standaard dragen van de nodige wegwerp beschermingsmiddelen FFP 3 masker , handschoenen en tyvec CAT III type 5-6 , afwasbaar schoeisel Indien mogelijk de ondervloer afdekken , leien voorzichtig verwijderen, extra fixeren, niet breken , niet gooien, onmiddellijk verpakken of voorzichtig in container met asbest bag plaatsen. Voldoende benevelen/bevochtigen tijdens de duur van de werken. Gebruik geen stortkokers. Voor hechtgebonden toepassingen: Bij verwijdering door doe-het-zelf moet men dit afval dubbel en luchtdicht verpakt aandienen bij het gemeentelijk recyclagepark. Men raadpleegt best op voorhand de voorwaarden

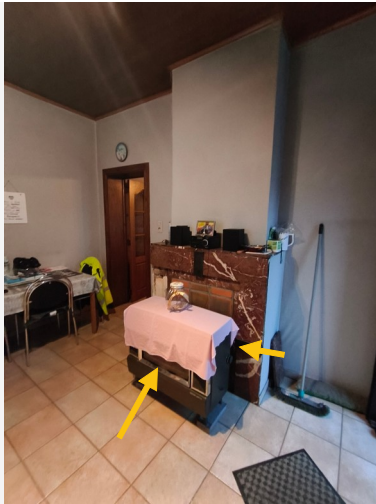
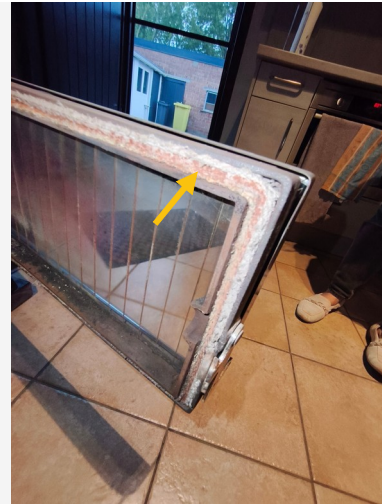
Eindbeoordeling materiaalrisico	Hoog materiaalrisico en/of hoge kans op vezelvrijgave
---------------------------------	---

Gebondenheid	Categorie 3: niet-hechtgebonden met weinig of geen matrix
Asbestsoort (vezeltype)	Alleen chrysotiel
Asbestconcentratie	Hoog ($\geq 50\%$)
Afschermingsgraad van het gehele materiaal	Geheel of deels (ook) vrij aan binnenluchtstromen
Toestand van het materiaal	Licht beschadigd, licht verweerd. Intact calciumsilicaatmateriaal of categorie III 'gebondenheid'

Beschrijving	2 kachelkoorden keuken
Omgeving	Binnen
Primaire drager	Ruimteverwarming
Asbestmateriaal	Koord, lint, band, strip
Bindmiddel van asbestmateriaal	Weinig of geen bindmiddel (textiel, bevolking, ...)
Gebondenheid op basis van bindmiddel	Niet-hechtgebonden
Hoeveelheid (lengte - omtrek - aantal)	<ul style="list-style-type: none">• 1,00 m - 0,50 cm - 1 stuk• 0,20 m - 0,50 cm - 1 stuk
Totale oppervlakte	0,006 m ²
Eenvoudig bereikbaar	Ja
Bevestigingswijze	<ul style="list-style-type: none">• Geklemd
Identificatiemethode	Vaststelling zonder monsternamen
Destructieve handeling voor identificatie	Nee
Opmerking	De koord is visueel vastgesteld als asbestverdacht, er werd geen monster genomen omw de dichting te behouden. Zowel in de kachel als achteraan de kachel.

- Verwijder dit asbestmateriaal zo snel mogelijk. Volg de toestand goed op.
- Voer bijkomende staalname(s) uit.

Bij het verwijderen van asbestkoord komt relatief veel stof vrij , deze goed vochtig maken door verneveling ,
Standaard dragen van de nodige wegwerp beschermingsmiddelen FFP 3 masker , handschoenen en tyvec
CAT III type 5-6 , afspoelbaar schoeisel Verpak de koord in dubbel plasticzak , sluit luchtdicht af. Voor niet-
hechtgebonden toepassingen: Bij verwijdering door doe-het-zelf (opgelet: enkel toepasbaar bij beperkte
hoeveelheden) kan dit asbestafval niet naar het recyclagepark. Dit afval moet dubbel en luchtdicht verpakt
aangediend worden bij een categorie-I stortplaats, een geregistreerd asbestinzamelaar
(www.ovam.vlaanderen.be/asbestafval-afvoeren) of via een erkende asbestverwijderaar (www.werk.belgie.be
- Erkenningen). Zie ook link Zie <https://ovam.vlaanderen.be/wie-mag-wat-verwijderen>
<https://ovam.vlaanderen.be/voorzorgsmaatregelen-bij-asbestverwijdering>

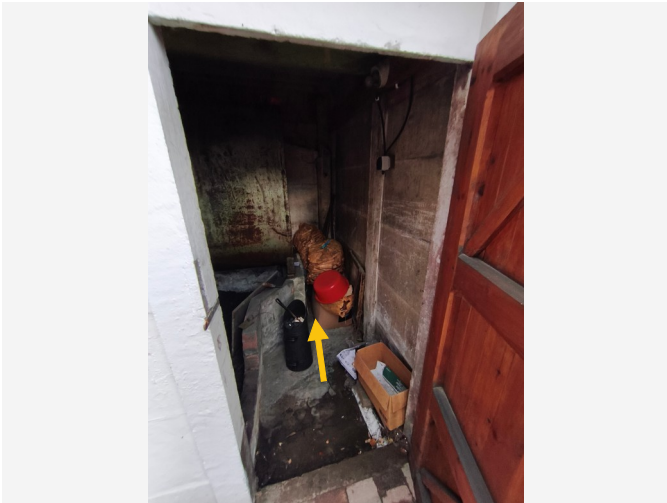
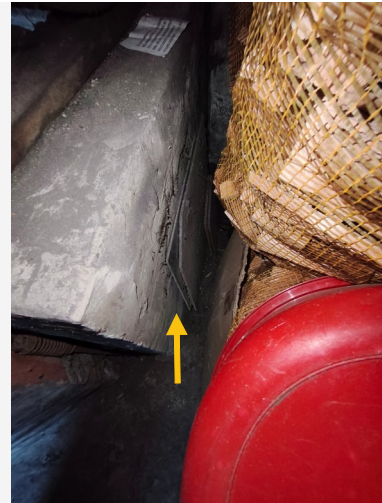
Beschrijving	Asbestcement afval
Type afvalstof	Betreft stock-voorraad of gedemonteerde asbestmaterialen
Aanwezige resten	Leien dak
Omgeving	Binnen
Primaire drager	Vloer
Asbestmaterialen	<ul style="list-style-type: none">Dak- en gevelbekleding - Lei, shingle
Bindmiddel van asbestmateriaal	Cement
Gebondenheid op basis van bindmiddel	Hecht
Hoeveelheid (gewicht - aantal)	<ul style="list-style-type: none">20,00 kg - 1 stuk
Totaal gewicht	20,00 kg
Eenvoudig bereikbaar	Ja
Identificatiemethode	Vaststelling zonder monstername
Opmerking	Meerdere leien in de berging aanwezig. De vermelde hoeveelheid betreft een beredeneerde schatting. Er worden geen rechten verleend aan deze hoeveelheid.

- Verwijder het asbestafval.
- Voer bijkomende staalname(s) uit.

Bij de gemeente of het plaatselijk containerpark kan je afsluitzakken opvragen om het afval dubbel te verpakken en het af te voeren als hechtgebonden materiaal naar het containerpark. Bescherm jezelf voldoende met de nodige PBM's Standaard dragen van de nodige wegwerp beschermingsmiddelen FFP 3 masker , handschoenen en tyvec CAT III type 5-6, afwasbaar schoeisel Voor hechtgebonden toepassingen: Bij verwijdering door doe-het-zelf moet men dit afval dubbel en luchtdicht verpakt aandienen bij het gemeentelijk recyclagepark. Men raadpleegt best op voorhand de voorwaarden van het recyclagepark. Zie ook link Zie <https://ovam.vlaanderen.be/wie-mag-wat-verwijderen>
<https://ovam.vlaanderen.be/voorzorgsmaatregelen-bij-asbestverwijdering>
<https://ovam.vlaanderen.be/asbestafval-afvoeren> Zie ook wetgevend kader (website van de OVAM en CODEX boek VI titel 3). <http://werk.belgie.be/sites/default/files/content/documents/Welzijn%20op%20het>

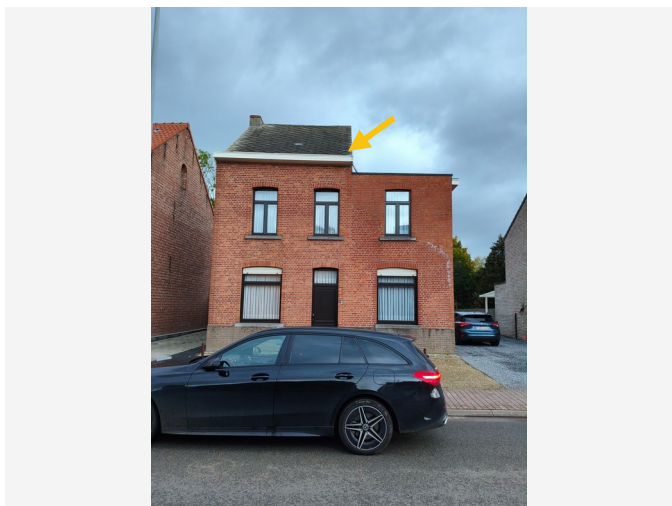
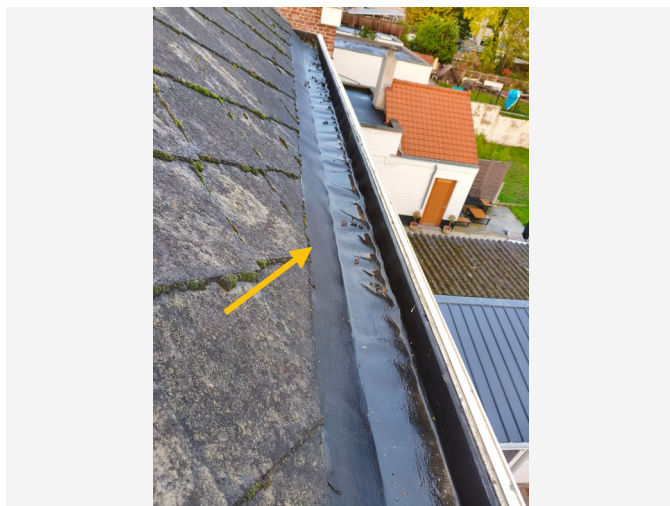
Beschrijving	Slib/sediment dakgoten
Type afvalstof	Betreft resten (contaminatie) van verwerking of beschadiging
Type resten (contaminatie)	<ul style="list-style-type: none">• Stof, deeltjes < 4 mm, flinters, gruis (los, opliggend)
Besmette materialen	<ul style="list-style-type: none">• Sediment (dakgoot, afvoerbuï, regenwaterput, ...)
Bron van de resten	leien dak
Omgeving	Buiten
Primaire drager	Infrastructuur hemelwater (opvang en afvoer)
Gebondenheid resten	Niet hecht
Hoeveelheid (gewicht - aantal)	<ul style="list-style-type: none">• 0,50 kg - 1 stuk
Totaal gewicht	0,50 kg
Eenvoudig bereikbaar	Ja
Identificatiemethode	Vaststelling zonder monstername
Opmerking	<p>De vermelde oppervlaktes, diktes, gewichten en volumes betreffen een beredeneerde schatting. Er worden geen rechten verleend aan deze oppervlaktes/diktes/volumes.</p> <p>Hemelwater dat afspoelt van asbestcement daken of gevels kan asbestdeeltjes bevatten.</p>

- Verwijder het asbestafval.
- Voer bijkomende staalname(s) uit.

- Eenvoudige handelingen: mag via doe-het-zelf of door werknemer(s) met opleidingsattest eenvoudige handelingen
Reinig de dakgoten om asbesthoudend sediment of slib te verwijderen.

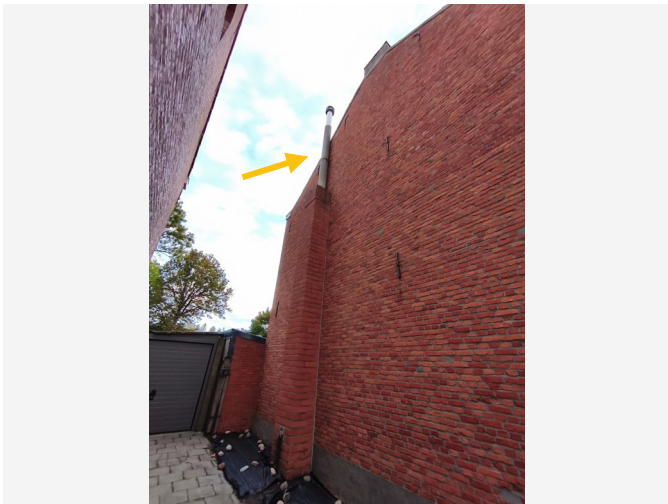
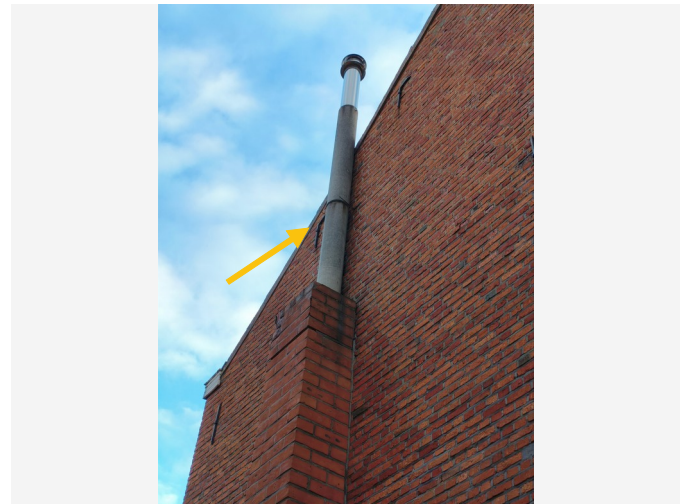
Eindbeoordeling materiaalrisico	Verhoogd materiaalrisico en/of verhoogde kans op vezelvrijgave
---------------------------------	--

Gebondenheid	Categorie 1: hechtgebonden in oorsprong
Asbestsoort (vezeltype)	Crocidoliet aanwezig
Asbestconcentratie	Laag (< 50%)
Afschermingsgraad van het gehele materiaal	Geheel of deels (ook) vrij aan binnenluchtstromen
Toestand van het materiaal	Licht beschadigd, licht verweerd. Intact calciumsilicaatmateriaal of categorie III 'gebondenheid'

Beschrijving	Schouwbus woning
Omgeving	Buiten
Primaire drager	HVAC infrastructuur en uitrusting
Asbestmateriaal	Rookgaskanaal
Bindmiddel van asbestmateriaal	Cement
Gebondenheid op basis van bindmiddel	Hecht
Hoeveelheid (lengte - omtrek - dikte - aantal)	<ul style="list-style-type: none">• 2,50 m - 40,00 cm - 2,00 cm - 1 stuk
Totaal volume	0,02 m ³
Eenvoudig bereikbaar	Ja
Bevestigingswijze	<ul style="list-style-type: none">• Verlijmd, ingegoten, versmeerd
Identificatiemethode	Vaststelling zonder monsternamen
Destructieve handeling voor identificatie	Nee
Opmerking	De vermelde oppervlaktes, diktes en volumes betreffen een beredeneerde schatting. Er worden geen rechten verleend aan deze oppervlaktes/diktes/volumes.

- Verwijder dit asbestmateriaal zo snel mogelijk. Volg de toestand goed op.
- Voer bijkomende staalname(s) uit.

- Eenvoudige handelingen: mag via doe-het-zelf of door werknemer(s) met opleidingsattest eenvoudige handelingen
EH via doe-het zelf De buis kan voorzichtig losgebeiteld worden , extra bevochtigen om stof te voorkomen
Standaard dragen van de nodige wegwerp beschermingsmiddelen FFP 3 masker , handschoenen en tyvec CAT III type 5-6 , afwasbaar schoeisel Bij de gemeente/containerpark afsluitzakken halen om dubbel in te pakken , sluit luchtdicht af en breng naar het plaatselijk containerpark als hechtgebonden asbestafval. Voor hechtgebonden toepassingen: Bij verwijdering door doe-het-zelf moet men dit afval dubbel en luchtdicht verpakt aandienen bij het gemeentelijk recyclagepark. Men raadpleegt best op voorhand de voorwaarden van het recyclagepark. Zie ook link Zie <https://ovam.vlaanderen.be/wie-mag-wat-verwijderen>
<https://ovam.vlaanderen.be/voorzorgsmaatregelen-bij-asbestverwijdering>
<https://ovam.vlaanderen.be/asbestafval-afvoeren> Zie ook wetgevend kader (website van de OVAM en CODEX boek VI titel 3). <http://werk.belgie.be/sites/default/files/content/documents/Welzijn%20op%20het%20werk/Regelgeving/Codex%20boek%20VI%20titel%203%20Asbest.pdf> methodiek verwijderingsmethodes

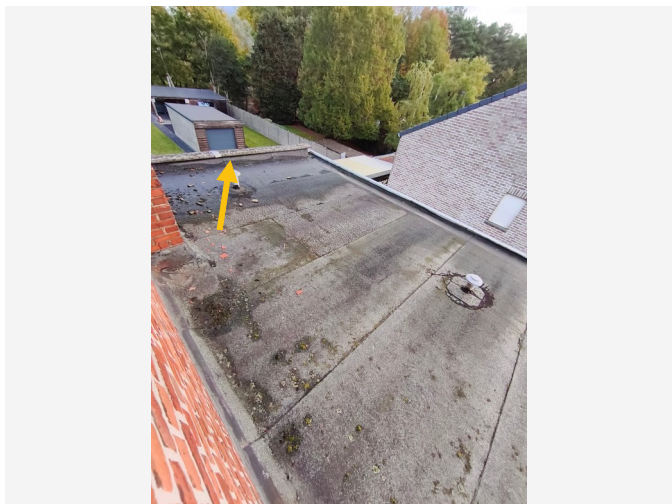
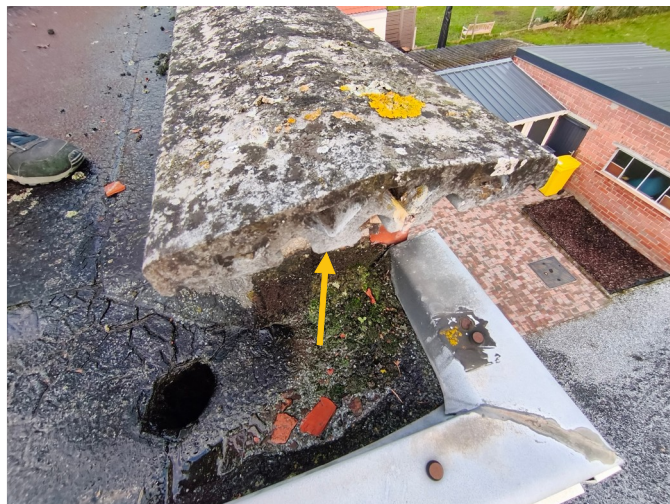
Eindbeoordeling materiaalrisico	Verhoogd materiaalrisico en/of verhoogde kans op vezelvrijgave
---------------------------------	--

Beschrijving	Dekstenen plat dak
Omgeving	Buiten
Primaire drager	Wand buitenschil
Asbestmateriaal	Deksteen, muurkap - Hol
Bindmiddel van asbestmateriaal	Cement
Gebondenheid op basis van bindmiddel	Hecht
Hoeveelheid (oppervlakte - dikte - aantal)	• 3,00 m ² - 3,00 cm - 1 stuk
Totaal volume	0,09 m ³
Eenvoudig bereikbaar	Ja
Bevestigingswijze	• Verlijmd, ingegoten, versmeerd
Identificatiemethode	Vaststelling zonder monsternamen
Destructieve handeling voor identificatie	Nee
Opmerking	De vermelde oppervlaktes, diktes, gewichten en volumes betreffen een beredeneerde schatting. Er worden geen rechten verleend aan deze oppervlaktes/diktes/volumes. Schrijf bij notitie het aantal lopende meters

- Zorg voor een veilig beheer. Vermijd het beschadigen van het asbestmateriaal. Controleer de toestand jaarlijks op wijzigingen.
- Voer bijkomende staalname(s) uit.

- Eenvoudige handelingen: mag via doe-het-zelf of door werknemer(s) met opleidingsattest eenvoudige handelingen
EH via doe-het zelf : De dekstenen kunnen voorzichtig losgebeiteld worden , extra bevochtigen om stof te voorkomen Standaard dragen van de nodige wegwerp beschermingsmiddelen FFP 3 masker , handschoenen en tyvec CAT III type 5-6 , afspoelbaar schoeisel Verpakken in dubbel plastic folie , sluit luchtdicht af en breng naar het containerpark als hechtgebonden asbestafval. Voor hechtgebonden toepassingen: Bij verwijdering door doe-het-zelf moet men dit afval dubbel en luchtdicht verpakt aandienen bij het gemeentelijk recyclagepark. Men raadpleegt best op voorhand de voorwaarden van het recyclagepark. Zie ook link Zie <https://ovam.vlaanderen.be/wie-mag-wat-verwijderen> <https://ovam.vlaanderen.be/voorzorgsmaatregelen-bij-asbestverwijdering> <https://ovam.vlaanderen.be/asbestafval-afvoeren> Zie ook wetgevend kader (website van de OVAM en CODEX boek VI titel 3). <http://werk.belgie.be/sites/default/files/content/documents/Welzijn%20op%20het%20werk/Regelgeving/>

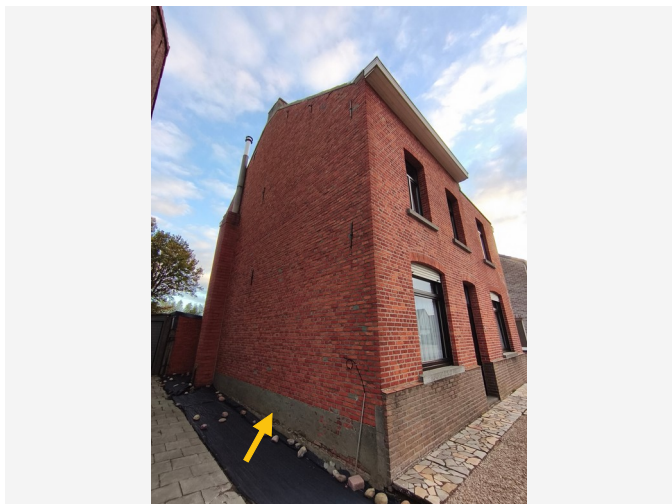
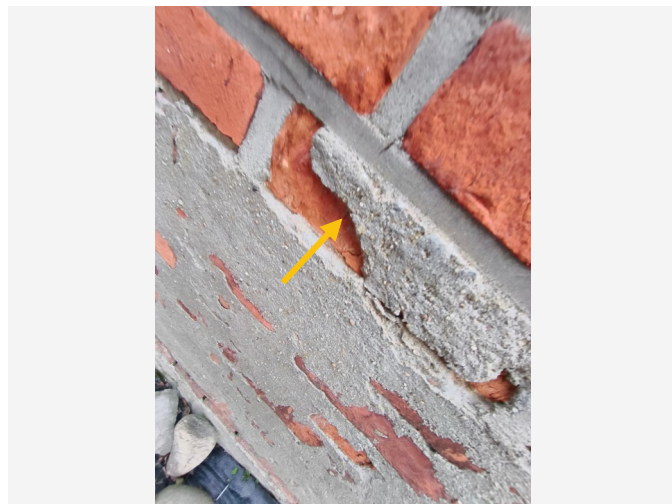
Beschrijving	Cementering zijgvel
Omgeving	Buiten
Primaire drager	Wand buitenschil
Asbestmateriaal	In-situ afwerkingslagen - Crepi
Bindmiddel van asbestmateriaal	Cement
Gebondenheid op basis van bindmiddel	Hecht
Hoeveelheid (gewicht - aantal)	<ul style="list-style-type: none">• 10,00 kg - 1 stuk
Totaal gewicht	10,00 kg
Eenvoudig bereikbaar	Ja
Bevestigingswijze	<ul style="list-style-type: none">• Verlijmd, ingegoten, versmeerd
Identificatiemethode	Vaststelling met monstername
Destructieve handeling voor identificatie	Nee
Opmerking	De vermelde oppervlaktes en volumes betreffen een beredeneerde schatting. Er worden geen rechten verleend aan deze oppervlaktes/volumes. De dikte is een schatting die voorkomt uit de monsterplaatsen en is daarom niet altijd representatief.

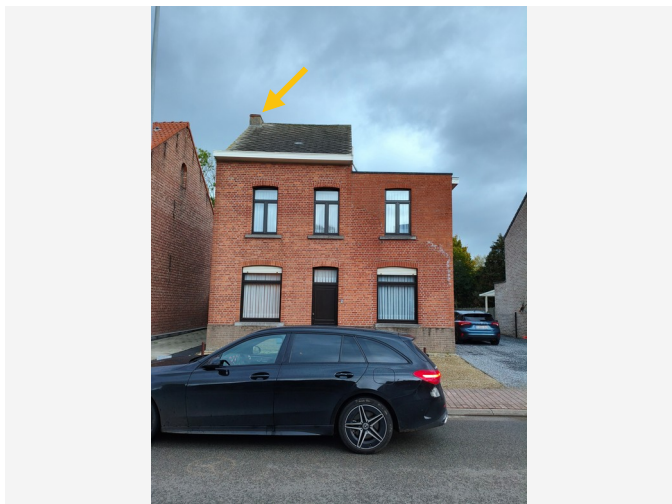
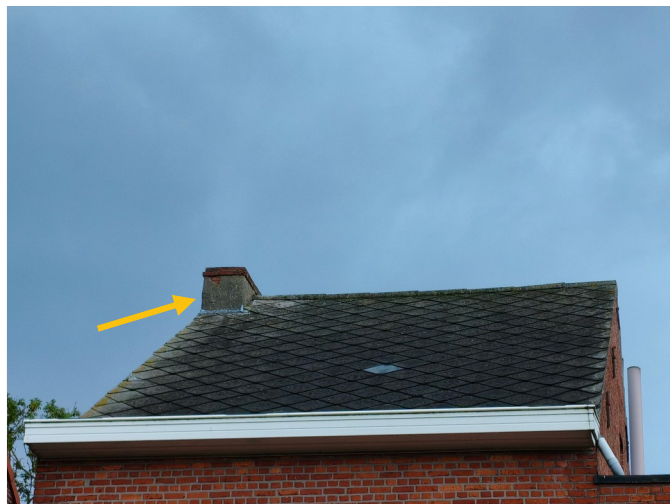
Beschrijving	Cementering schouw >3,5m
Omgeving	Buiten
Primaire drager	Wand buitenschil
Asbestmateriaal	In-situ afwerkingslagen - Smeerlaag
Bindmiddel van asbestmateriaal	Cement
Gebondenheid op basis van bindmiddel	Hecht
Hoeveelheid (oppervlakte - dikte - aantal)	<ul style="list-style-type: none"> • 2,00 m² - 2,00 cm - 1 stuk
Totaal volume	0,04 m ³
Eenvoudig bereikbaar	Ja
Bevestigingswijze	<ul style="list-style-type: none"> • Verlijmd, ingegoten, versmeerd
Identificatiemethode	<p>Vaststelling zonder monstername</p> <p>Motivatie: Onderzoeksbepering verhinderde monstername</p>
Destructieve handeling voor identificatie	Nee
Opmerking	<p>Volgens het inspectieprotocol is een monstername van cementering verplicht om dit te identificeren als niet-asbesthoudend.</p> <p>De toepassing is niet bereikbaar voor monstername. De toepassing blijft asbestverdacht.</p> <p>De vermelde oppervlaktes en volumes betreffen een beredeneerde schatting. Er worden geen rechten verleend aan deze oppervlaktes/volumes. De dikte is een schatting die voorkomt uit de monsterplaatsen en is daarom niet altijd representatief.</p>

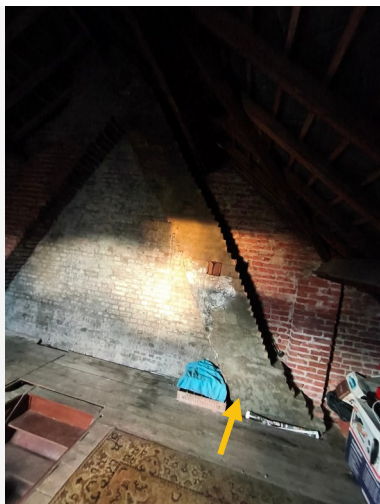
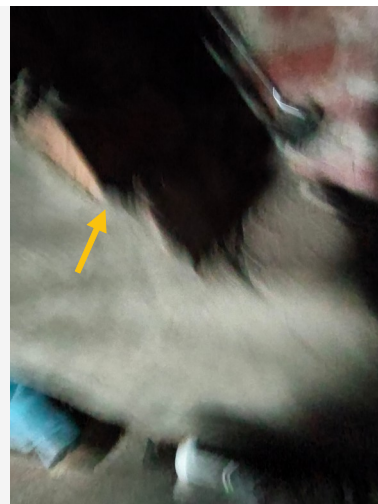
Beschrijving	Cementering schouwwand +2
Omgeving	Binnen
Primaire drager	Binnenwand
Asbestmateriaal	In-situ afwerkingslagen - Pleisterwerk (wand, plafond, ...)
Bindmiddel van asbestmateriaal	Cement
Gebondenheid op basis van bindmiddel	Hecht
Hoeveelheid (gewicht - aantal)	<ul style="list-style-type: none">• 10,00 kg - 1 stuk
Totaal gewicht	10,00 kg
Eenvoudig bereikbaar	Ja
Bevestigingswijze	<ul style="list-style-type: none">• Verlijmd, ingegoten, versmeerd
Identificatiemethode	Vaststelling met monstername
Destructieve handeling voor identificatie	Nee
Opmerking	De vermelde oppervlaktes en volumes betreffen een beredeneerde schatting. Er worden geen rechten verleend aan deze oppervlaktes/volumes. De dikte is een schatting die voorkomt uit de monsterplaatsen en is daarom niet altijd representatief.

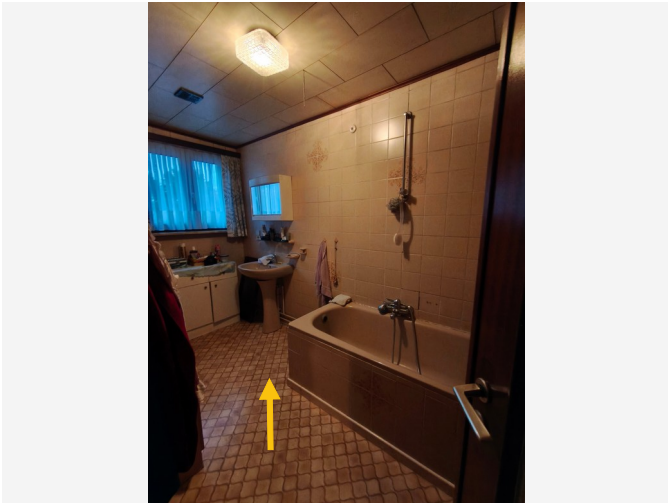
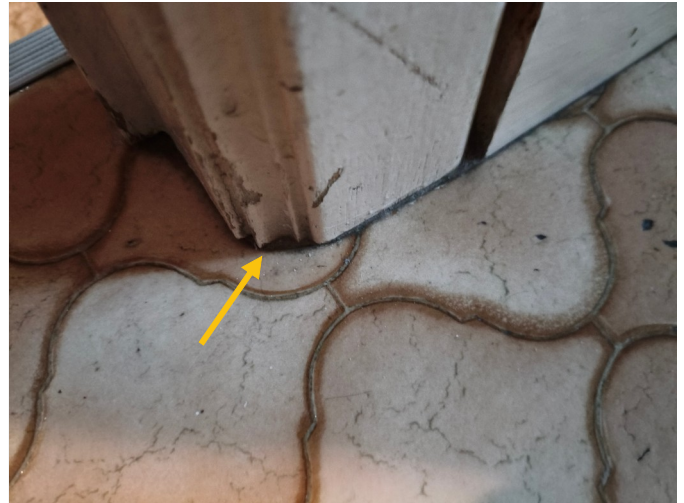
Fiche 20: Vinylvloer badkamer

Beschrijving	Vinylvloer badkamer
Omgeving	Binnen
Primaire drager	Vloer
Bindmiddel van materiaal	Karton - papier - viltachtig
Gebondenheid op basis van bindmiddel	Niet-hechtgebonden
Hoeveelheid (oppervlakte - aantal)	• 10,00 m ² - 1 stuk
Totale oppervlakte	10,00 m ²
Identificatiemethode	Vaststelling met monsternamen
Destructieve handeling voor identificatie	Nee
Opmerking	De bovenzijde bestaat uit kunststof (vinyl). De onderzijde van het vloerzeil bestaat uit karton. Vb De karton laag is vastgelijmd aan een onderliggende vloer / houten planché De vermelde oppervlaktes en volumes betreffen een beredeneerde schatting. Er worden geen rechten verleend aan deze oppervlaktes/volumes. De dikte is een schatting die voorkomt uit de monsterplaatsen en is daarom niet altijd representatief

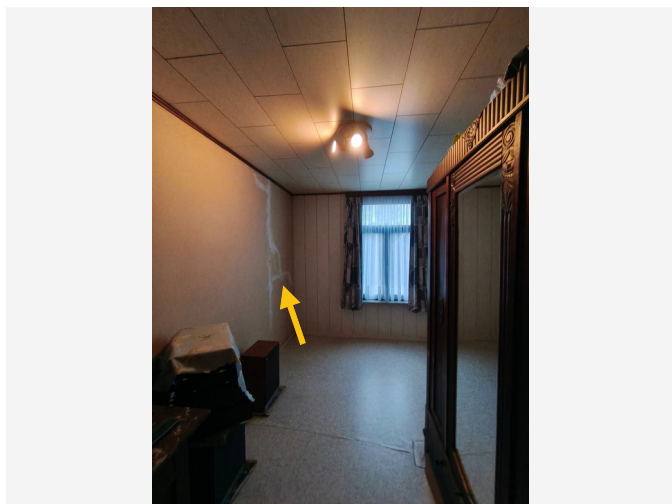
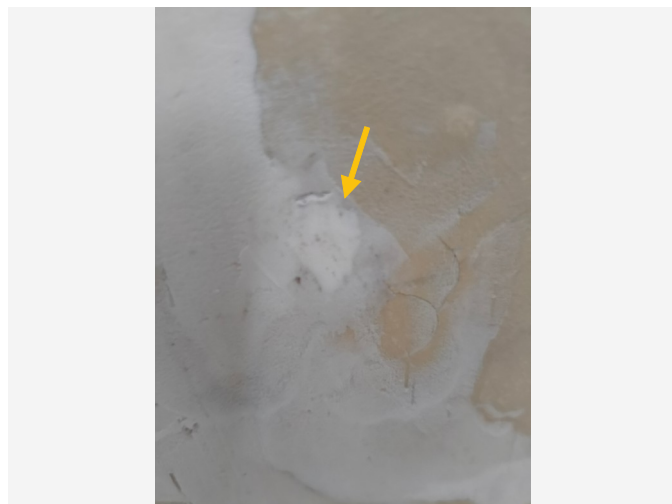
Fiche 22: Muurpleister

Geen asbest
