Asbestinventarisatetest

Leuvensesteenweg 671, 2812 Mechelen

Attestnummer : 20251105-000003.000

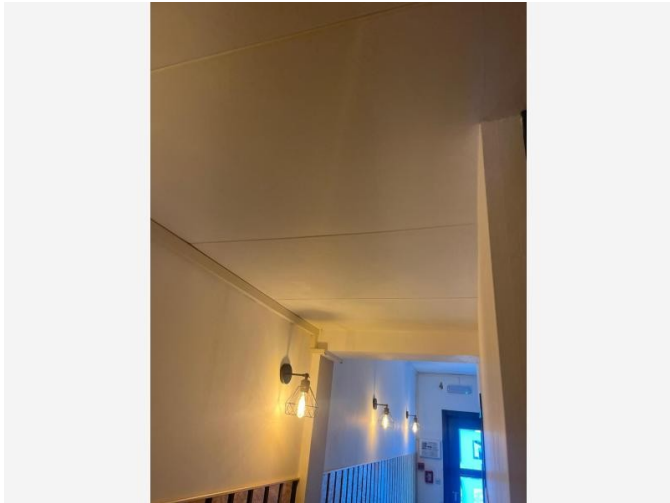
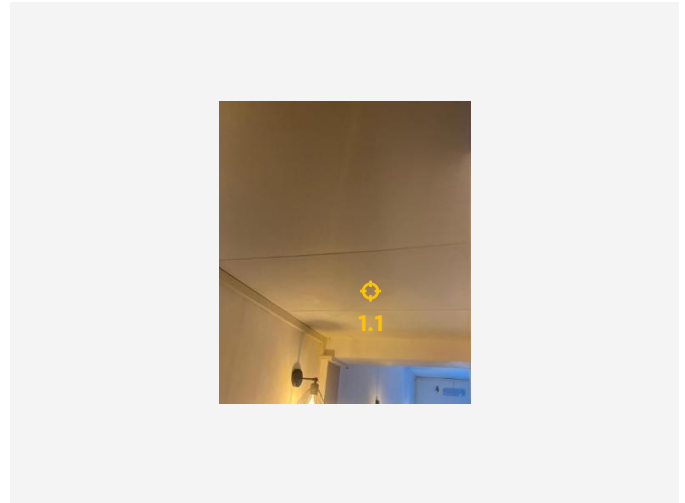
Fiche 1: Pleisterwerk plafond

Geen asbest

#	Type	Referentie	Resultaat
1.1	Mengmonster	MM02 Pleisterwerk plafond	Geen asbest

Beschrijving	Pleisterwerk plafond
Omgeving	Binnen
Primaire drager	Plafond
Bindmiddel van materiaal	Gips - kalk
Gebondenheid op basis van bindmiddel	Niet-hechtgebonden
Hoeveelheid (oppervlakte - dikte - aantal)	• 120,00 m ² - 0,60 cm - 1 stuk
Totaal volume	0,72 m ³
Identificatiemethode	Een monstername door de asbestdeskundige met laboanalyse door een asbestlabo.
Destructieve handeling voor identificatie	Nee
Opmerking	Plafonden bevatten pleisterwerk.

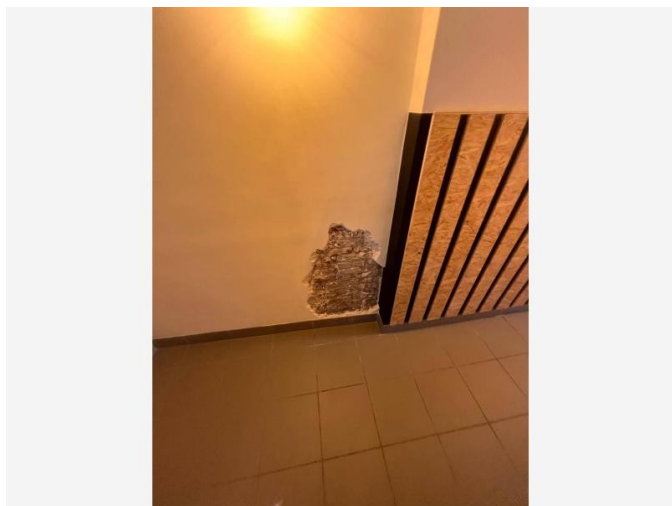
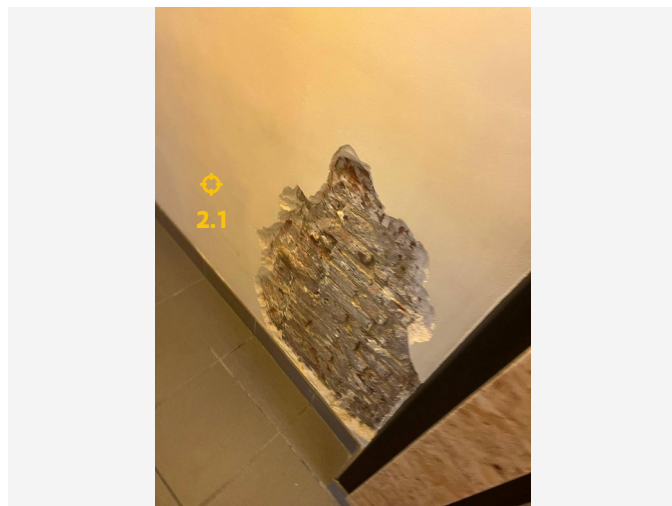
Fiche 2: Pleisterwerk muur

Geen asbest

#	Type	Referentie	Resultaat
2.1	Mengmonster	MM01 Pleisterwerk muur	Geen asbest

Beschrijving	Pleisterwerk muur
Omgeving	Binnen
Primaire drager	Binnenwand
Bindmiddel van materiaal	Gips - kalk
Gebondenheid op basis van bindmiddel	Niet-hechtgebonden
Hoeveelheid (oppervlakte - dikte - aantal)	• 100,00 m ² - 0,50 cm - 1 stuk
Totaal volume	0,50 m ³
Identificatiemethode	Een monstername door de asbestdeskundige met laboanalyse door een asbestlabo.
Destructieve handeling voor identificatie	Nee
Opmerking	Binnenmuren bevatten pleisterwerk.
