Asbestinventarisatetest

Kleine Spekstraat 5, 3020 Herent

Attestnummer : 20240620-000480.000

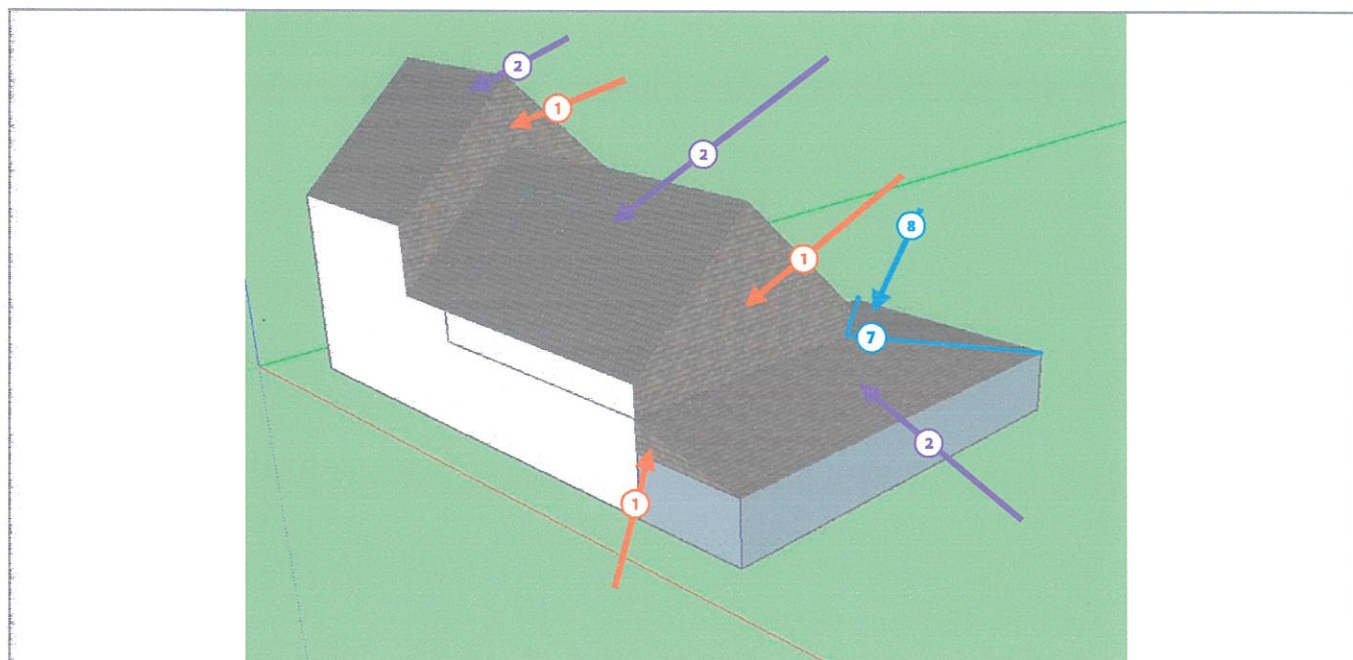
Plan 1.1: 3D Vooraanzicht

Beschrijving	Type	Actie
1. Gevelleien	Asbestmateriaal	Verwijderen
2. Dakleien woning en gedeelte carport	Advies	-
7. Nok carport	Geen asbest	-
8. Dakleien carport	Geen asbest	-

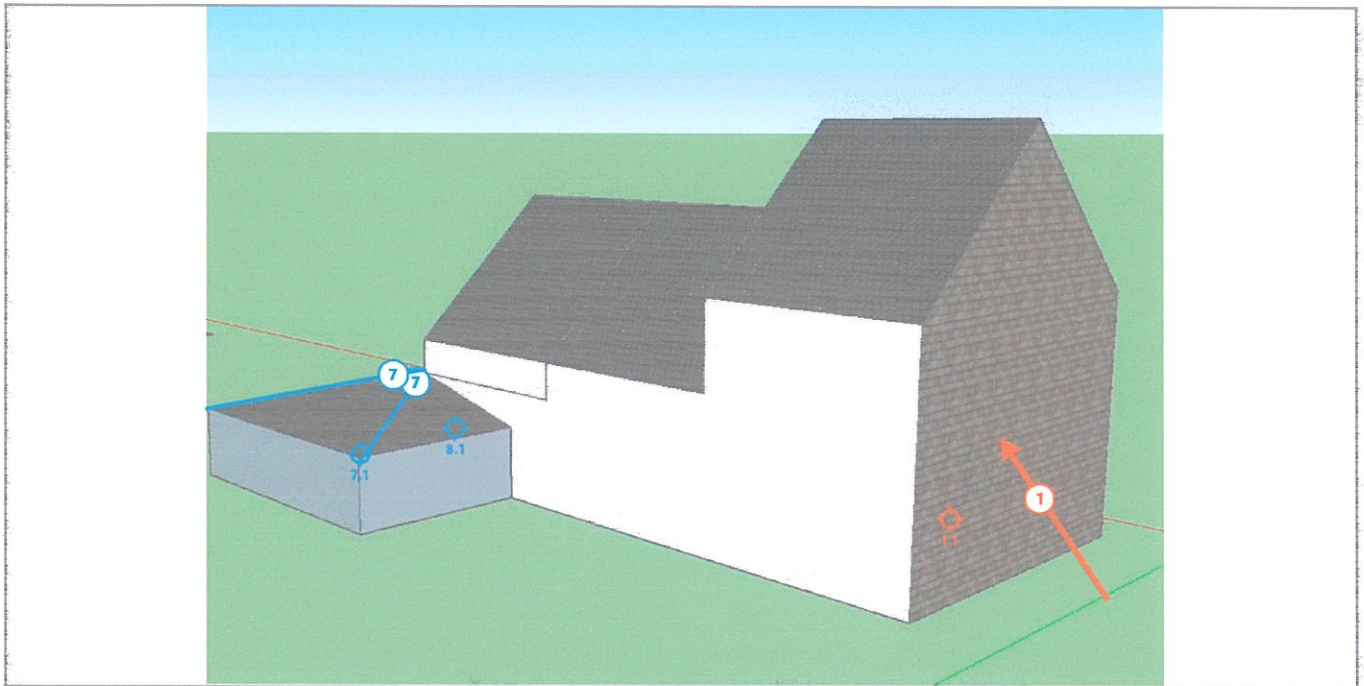
Plan 1.2: 3D Achteraanzicht

Beschrijving	Type	Actie
1. Gevelleien	Asbestmateriaal	Verwijderen
1.1 Code: Monster 2.2 Gevellei	Puntmonster	-
7. Nok carport	Geen asbest	-
7.1 Code: Monster 2.1 Nok carport	Puntmonster	-
8. Dakleien carport	Geen asbest	-
8.1 Code: Monster 2.2 Daklei carport	Puntmonster	-

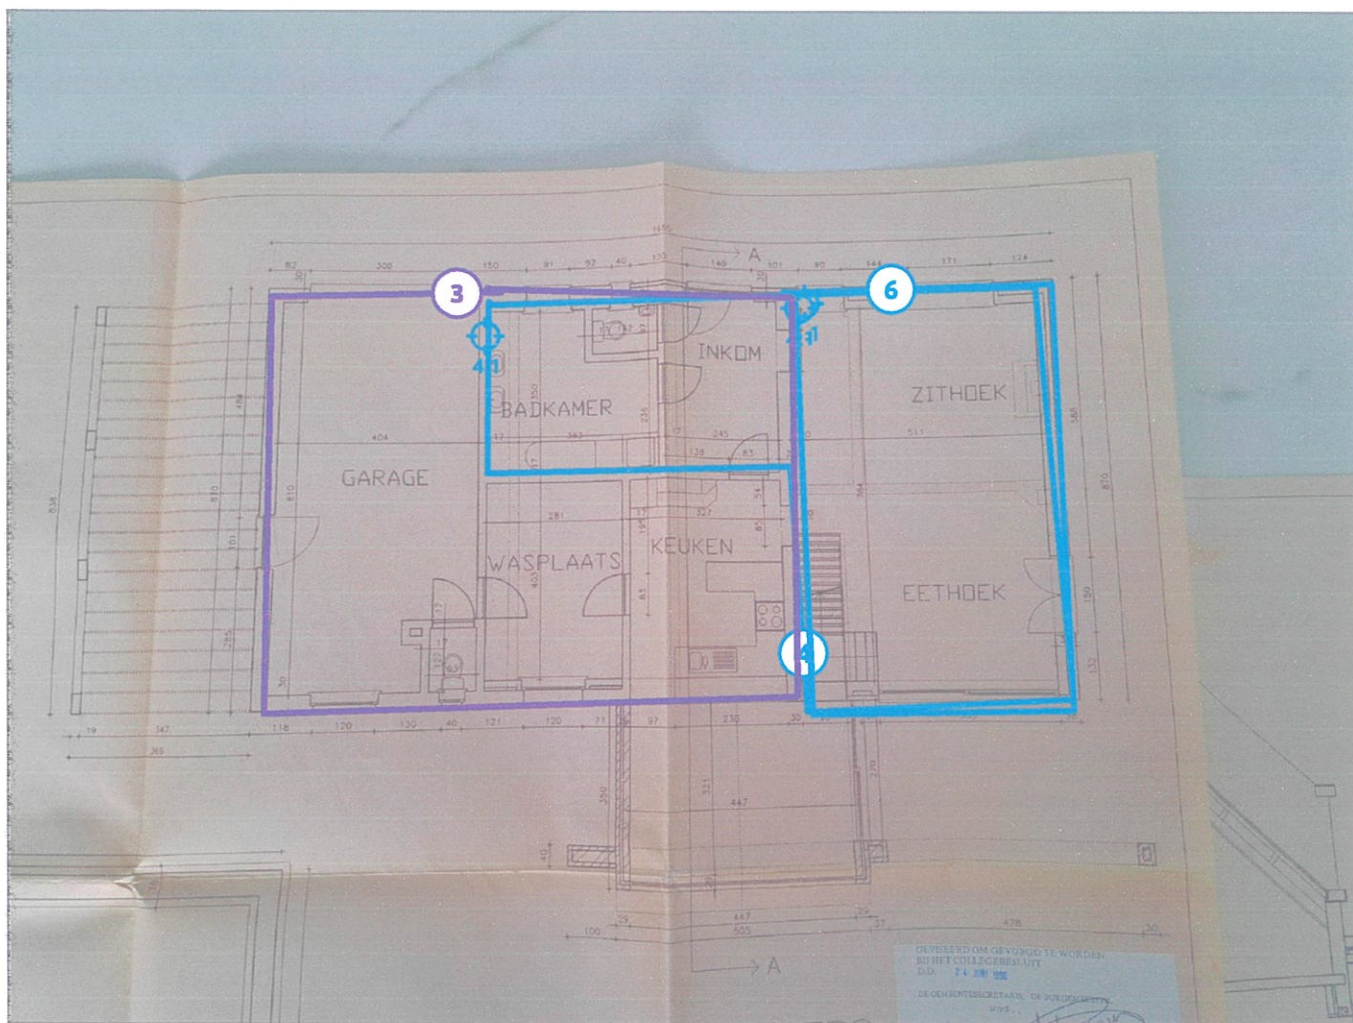
Plan 1.3: Gelijkvloers

Beschrijving	Type	Actie
3. Valse plafonds	Advies	-
4. Muurpleister	Geen asbest	-
4.1 Code: Monster 1.1 Muurpleister	Mengmonster	-
6. Plafondpleister	Geen asbest	-
6.1 Code: Monster 1.2 Plafondpleister	Mengmonster	-

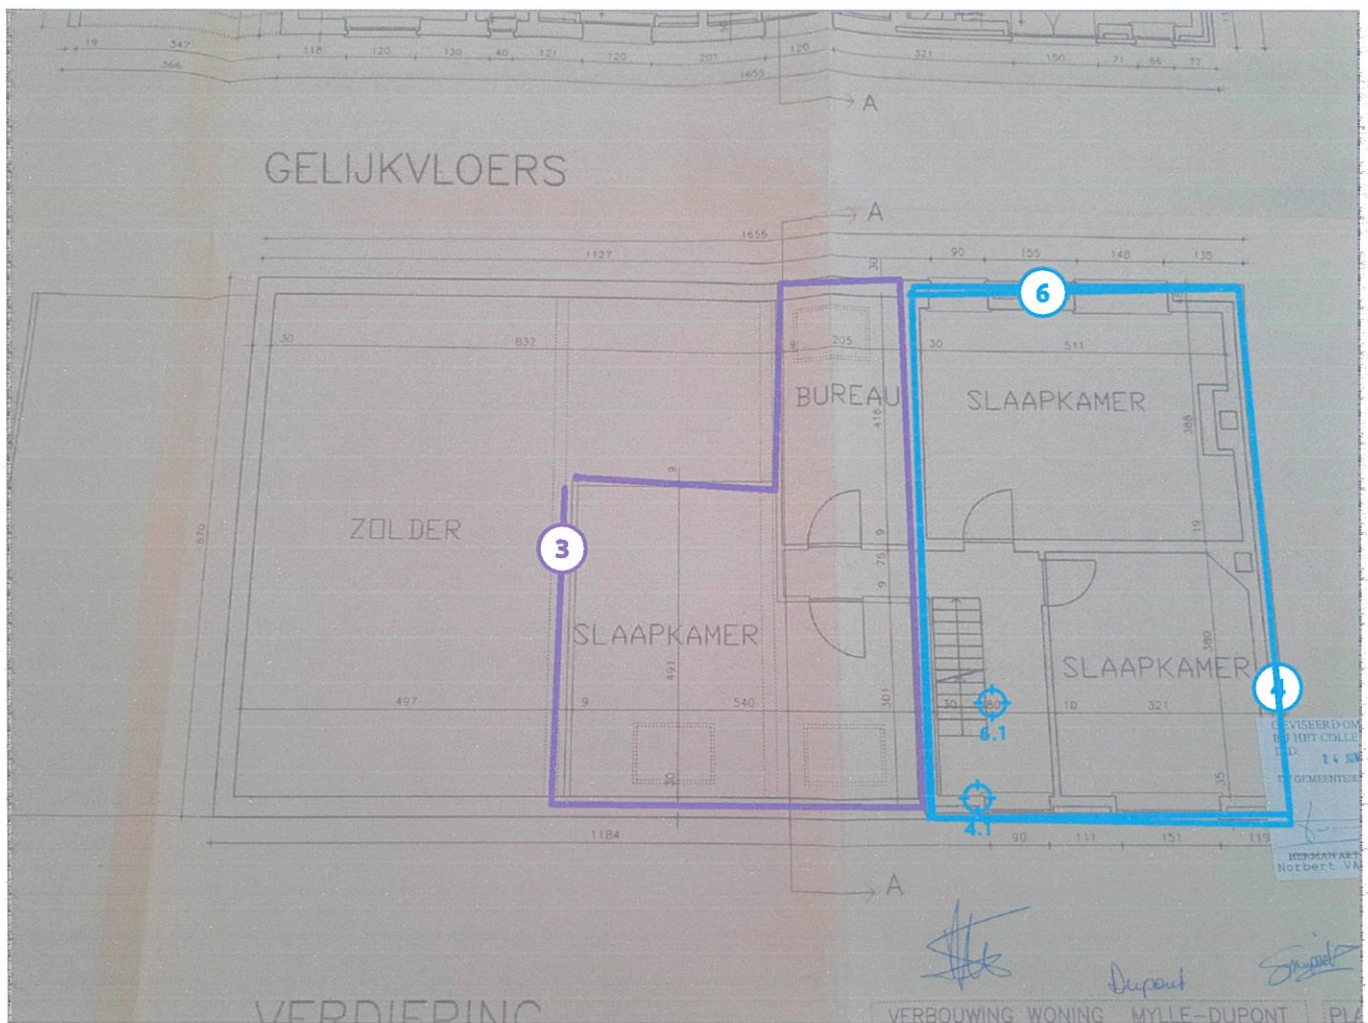
Plan 1.4: Eerste verdieping

Beschrijving	Type	Actie
3. Valse plafonds	Advies	-
4. Muurpleister	Geen asbest	-
4.1 Code: Monster 1.1 Muurpleister	Mengmonster	-
6. Plafondpleister	Geen asbest	-
6.1 Code: Monster 1.2 Plafondpleister	Mengmonster	-

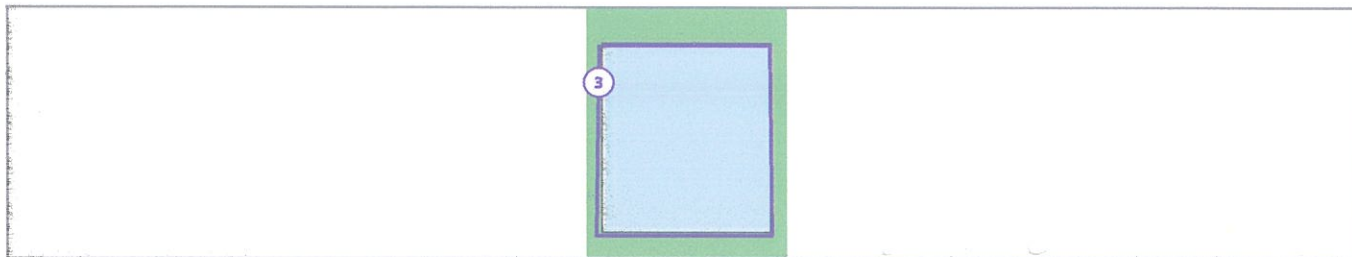
Plan 1.5: Zolder

Beschrijving	Type	Actie
3. Valse plafonds	Advies	-

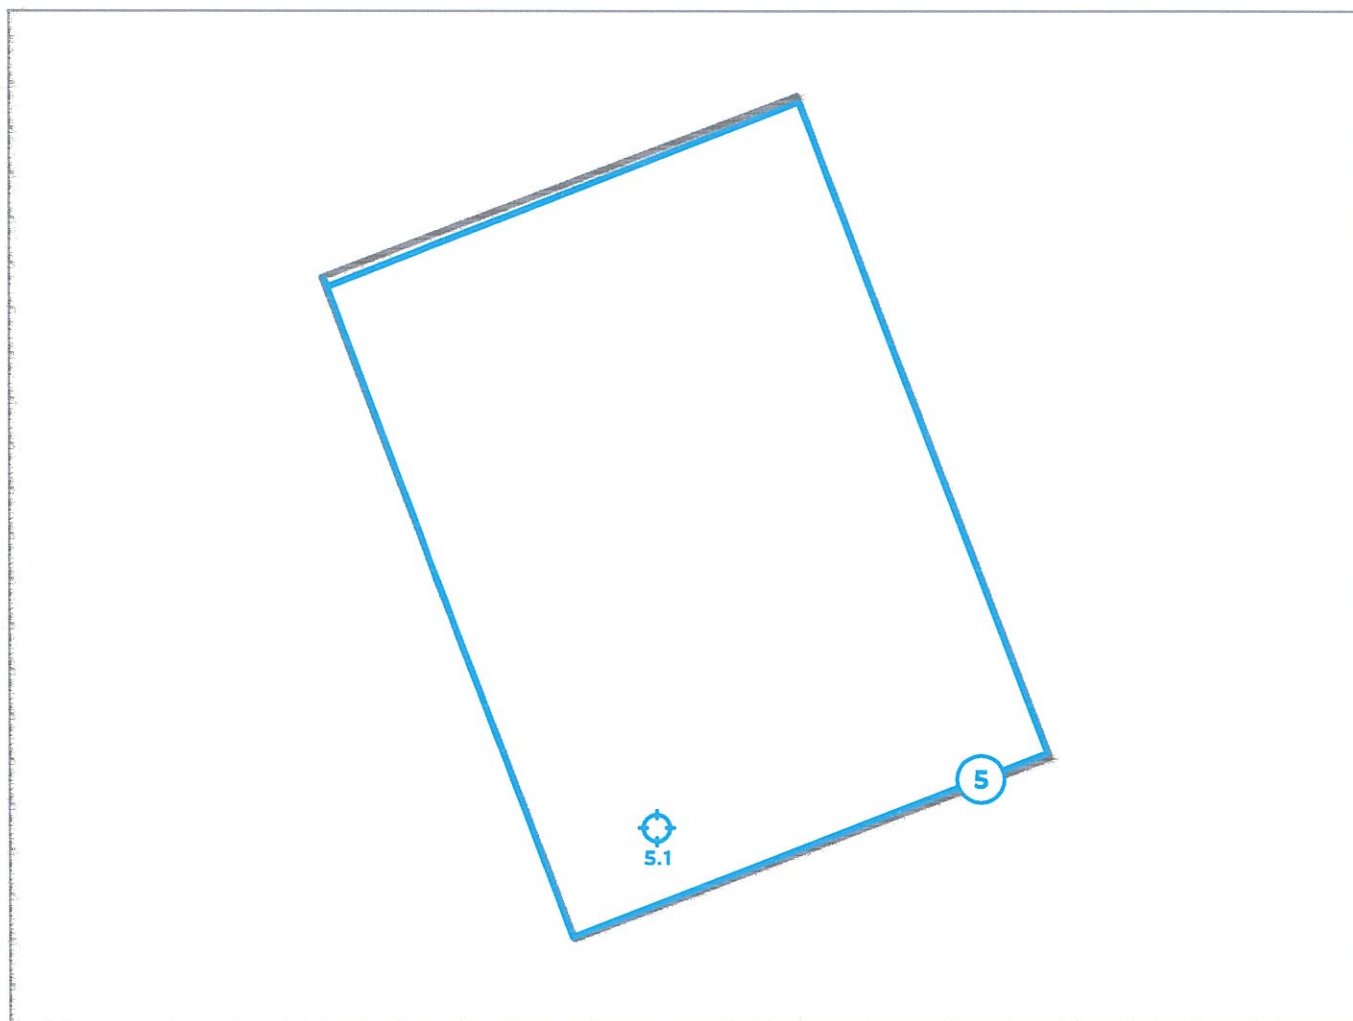
Plan 2.1: Bijgebouw plan

Beschrijving	Type	Actie
5. Dak tuinhuis	Geen asbest	-
5.1 Code: Monster 2.4 Dakbedekking tuinhuis	Puntmonster	-

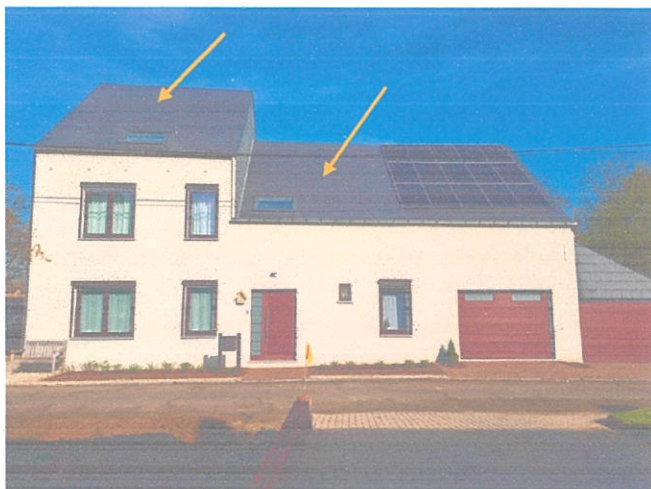
Fiche 2: Dakleien woning en gedeelte carport

Dak van de hoofdwooning en een deel van de carport werd vernieuwd in 2020.

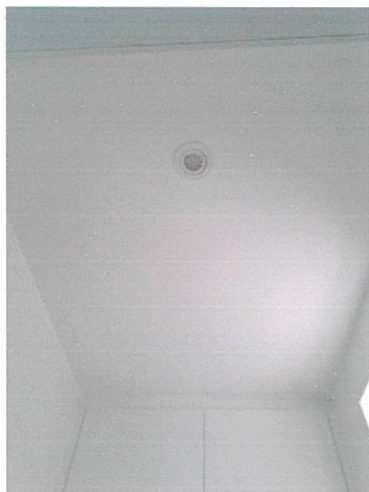
Fiche 3: Valse plafonds

Valse plafonds

Identificatiemethode	Vaststelling & expertise (niet-asbestverdacht)

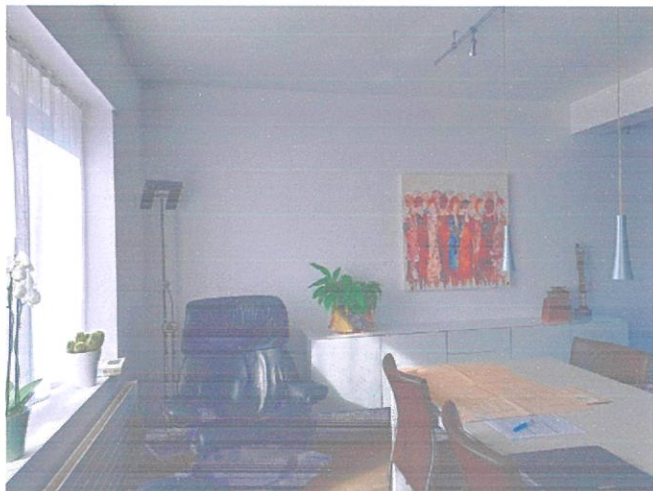
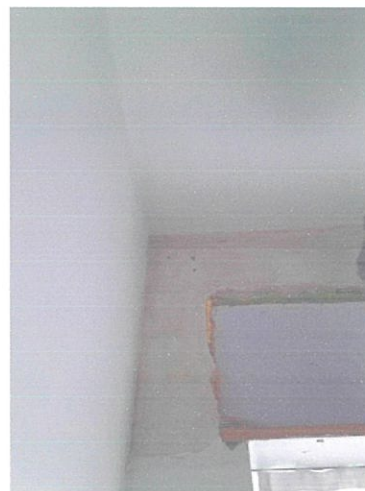
Fiche 4: Muurpleister

Geen asbest

#	Type	Referentie	Resultaat
4.1	Mengmonster	Monster 1.1 Muurpleister	Geen asbest

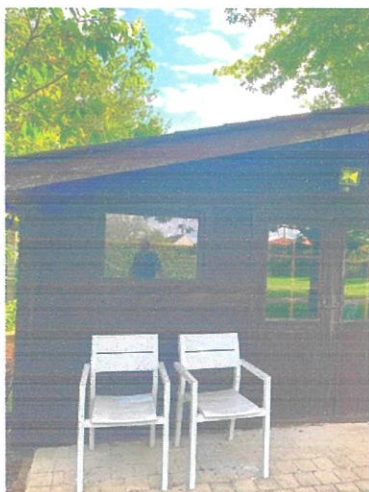
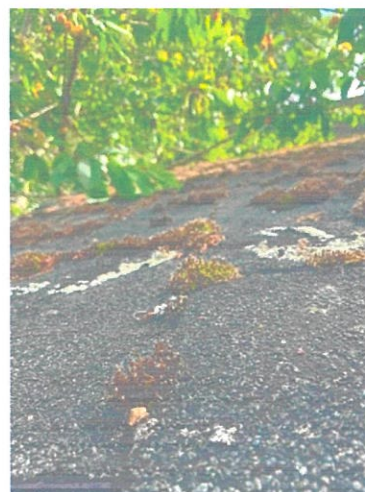
Fiche 5: Dak tuinhuis

Geen asbest

#	Type	Referentie	Resultaat
5.1	Puntmonster	Monster 2.4 Dakbedekking tuinhuis	Geen asbest

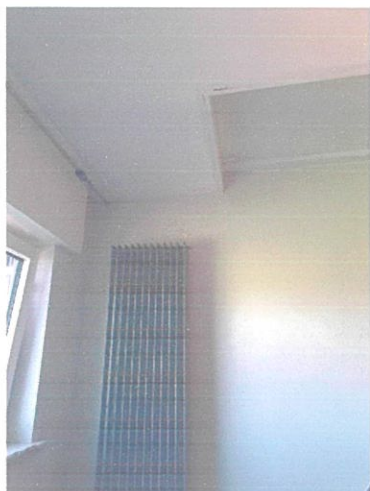
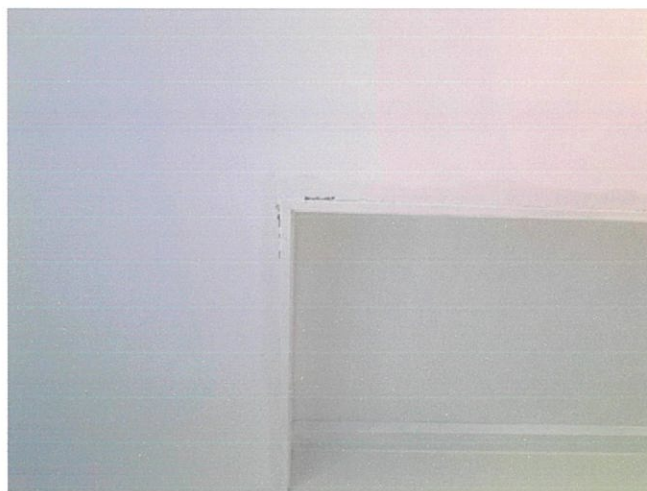
Fiche 6: Plafondpleister

Geen asbest

#	Type	Referentie	Resultaat
6.1	Mengmonster	Monster 1.2 Plafondpleister	Geen asbest

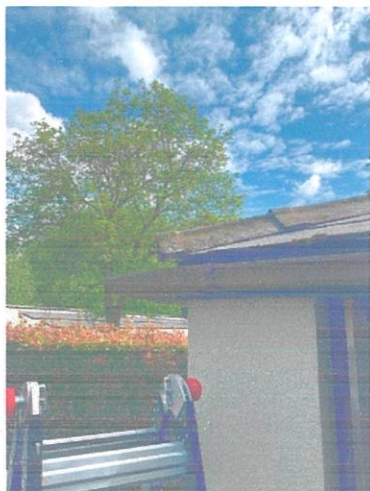
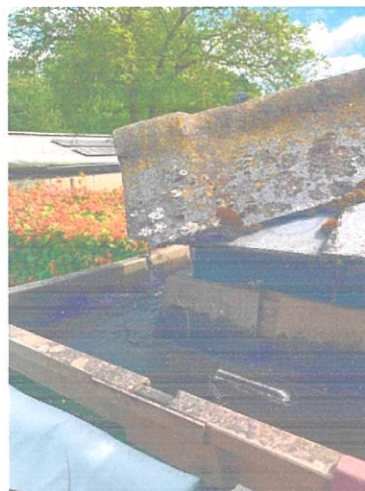
Fiche 7: Nok carport

Geen asbest

#	Type	Referentie	Resultaat
7.1	Puntmonster	Monster 2.1 Nok carport	Geen asbest

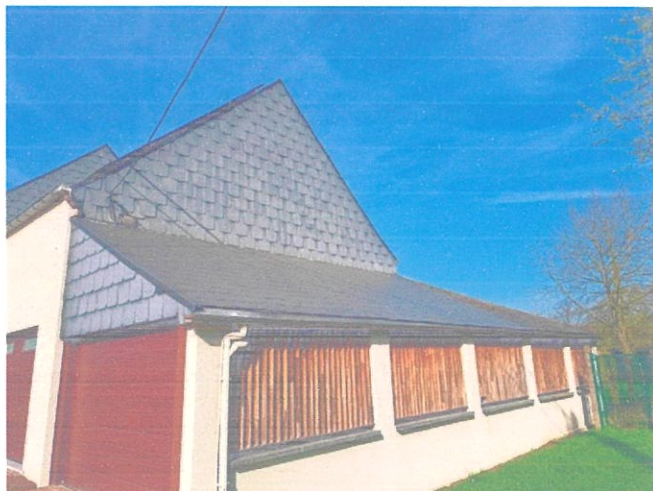
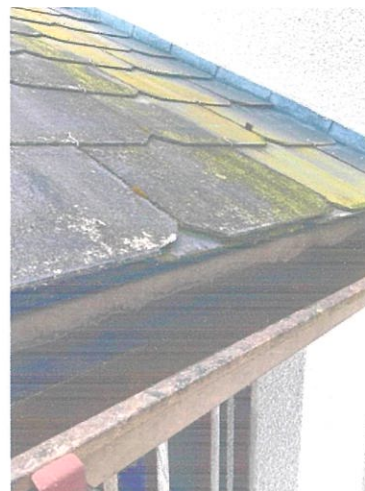
Fiche 8: Dakleien carport

Geen asbest

#	Type	Referentie	Resultaat
8.1	Puntmonster	Monster 2.2 Daklei carport	Geen asbest
