# Asbestinventarisatetest

Runkstersteenweg 168, 3500 Hasselt

Attestnummer : 20230610-000006.000

**Niet-asbestveilig**

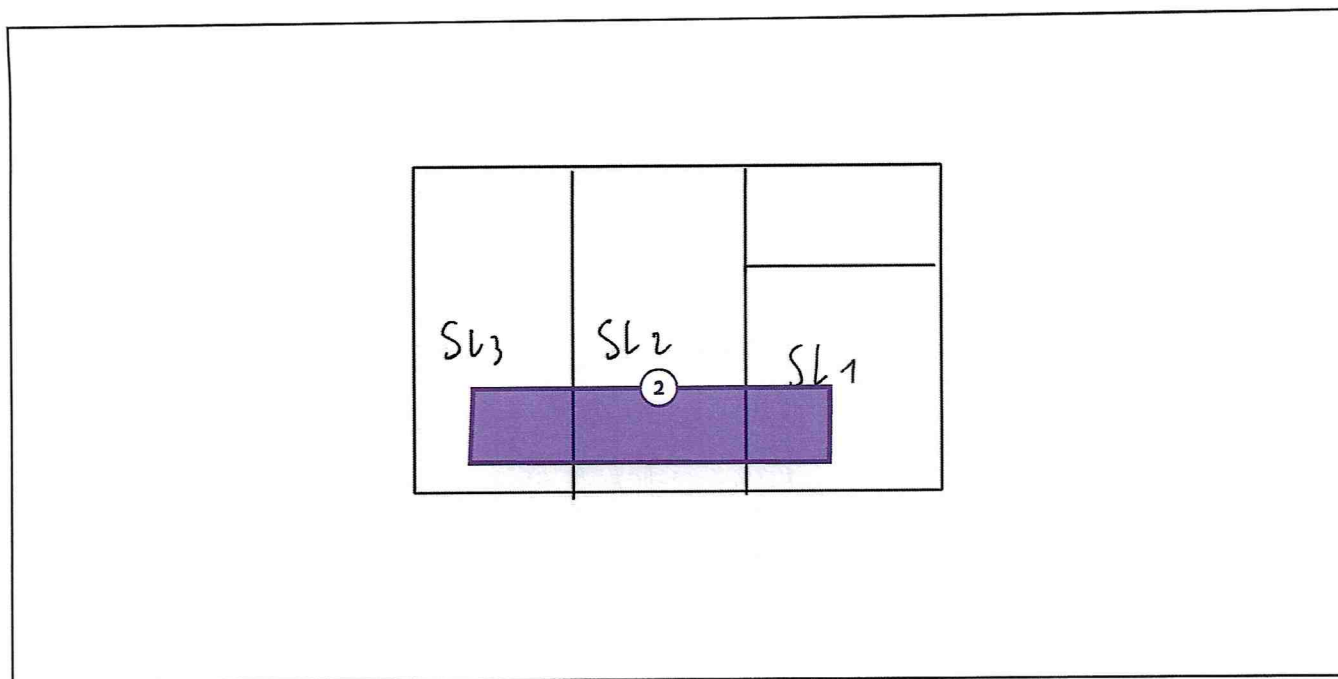
## Plan 1.5: 2de verdiep

| Beschrijving | Type | Actie |
|---|---|---|
| 2. Dak erkers | Beperking | - |

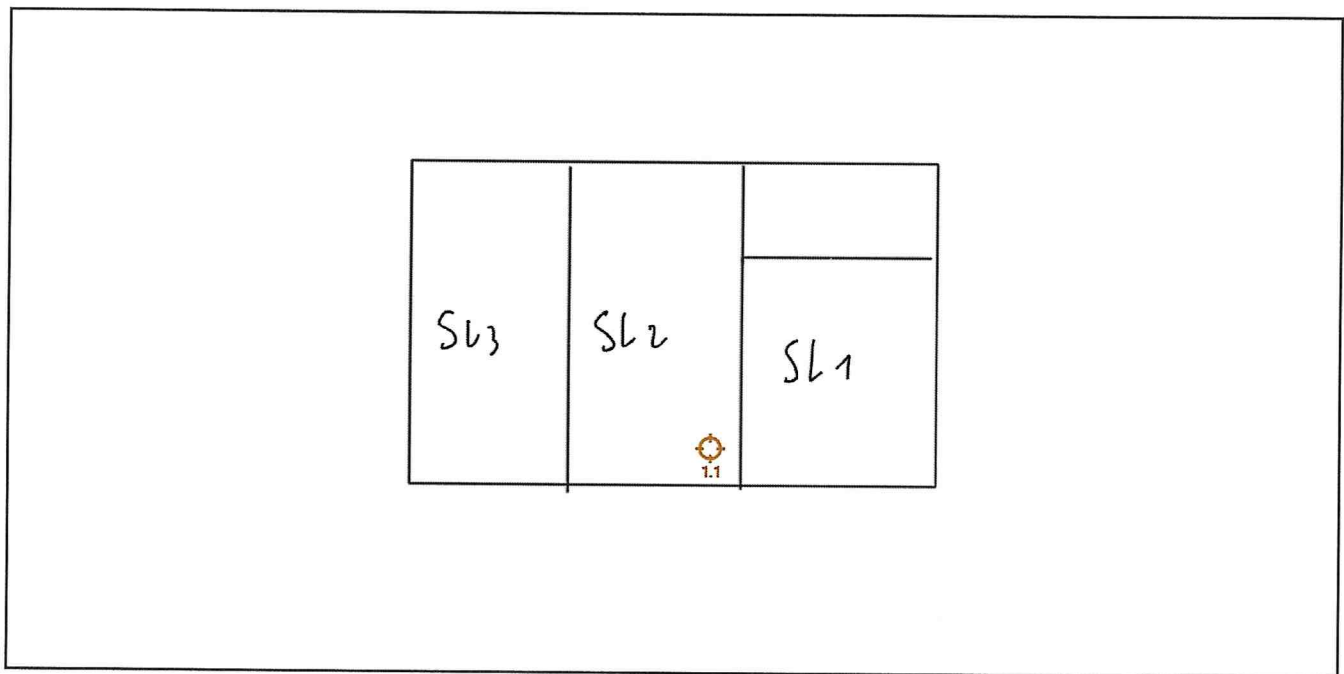
## Plan 1.6: 2de verdiep

| Beschrijving | Type | Actie |
|---|---|---|
| 1. Leien dak | Asbestmateriaal | Verwijderen |
| 1.1 Code: MM03 | Puntmonster | - |

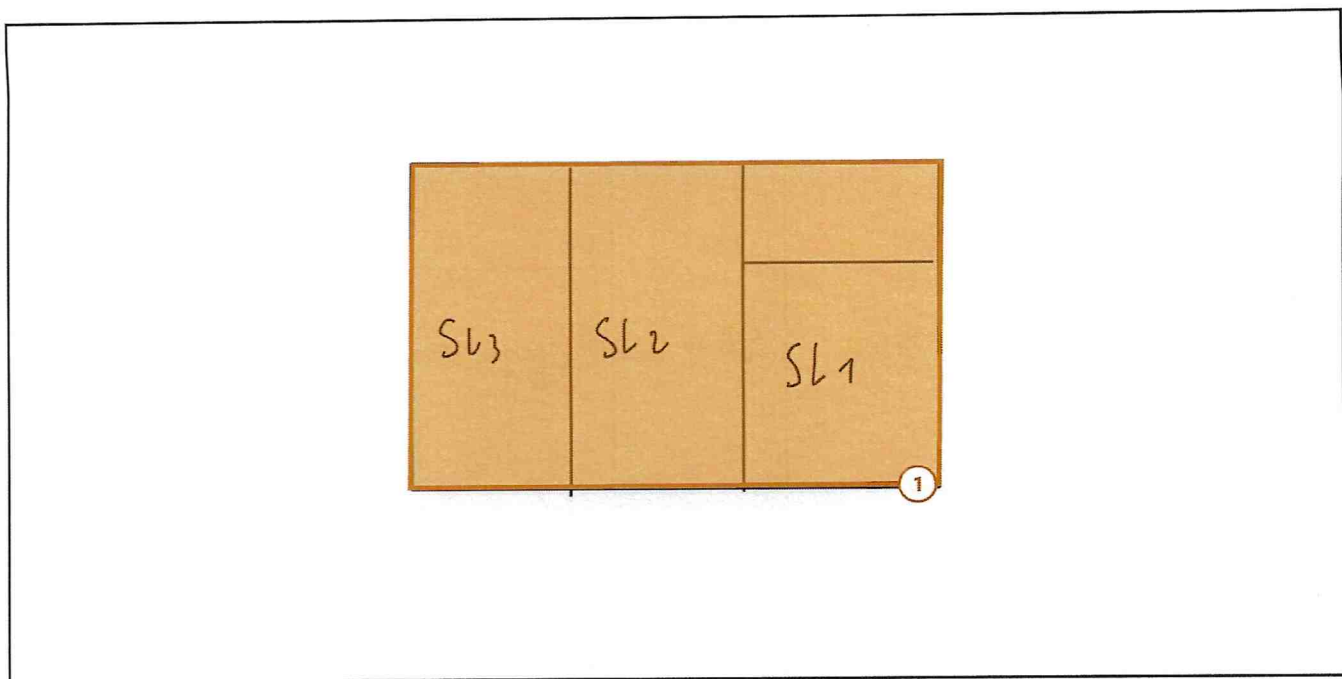
## Plan 1.7: 2de verdiep

| Beschrijving | Type | Actie |
|---|---|---|
| 1. Leien dak | Asbestmateriaal | <a href="#">Verwijderen</a> |

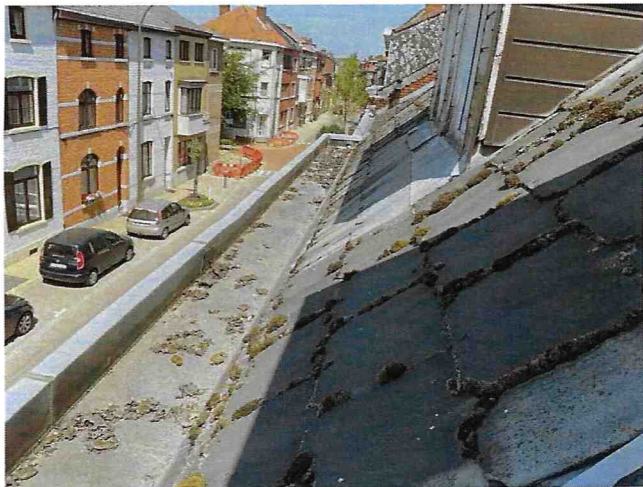
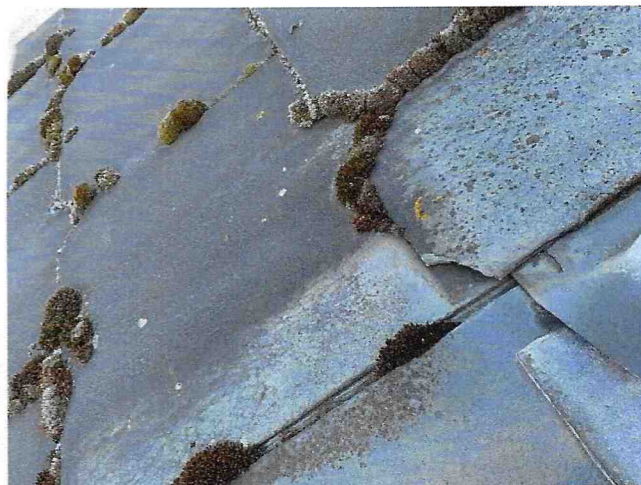
## Fiche 1: Leien dak

| Eindbeoordeling materiaalarisico | Laag materiaalarisico en/of verlaagde kans op vezelvrijgave |

| Gebondenheid | Categorie 1: hechtgebonden in oorsprong |
| Asbestsoort (vezeltype) | Alleen chrysotiel |
| Asbestconcentratie | Laag (< 50%) |
| Afschermingsgraad van het gehele materiaal | Niet stootvaste afscherming |
| Toestand van het materiaal | Matig beschadigd, matig verweerd |

| # | Type | Referentie | Resultaat |
|---|---|---|---|
| 1.1 | Puntmonster | MM03 | Chrysotiel |

| Asbestmateriaal | Dak- en gevelbekleding - Lei, shingle |

| Hoeveelheid (oppervlakte - aantal) | • 100,00 m <sup>2</sup> - 1 stuk |

Verwijderen

- Zorg voor een veilig beheer. Vermijd het beschadigen van het asbestmateriaal. Controleer de toestand jaarlijks op wijzigingen.
- Scherm in afwachting van verwijdering het asbestmateriaal af van luchtstromingen en verstoring: bijvoorbeeld door het te verpakken, te fixeren, af te dekken, signalisatie - afbakening aan te brengen, ...
- Zorg voor een veilig beheer en verwijder dit asbestmateriaal wanneer het bij werken eenvoudig bereikbaar wordt. Controleer de toestand jaarlijks op wijzigingen.
- Verwijder dit asbestmateriaal zo snel mogelijk. Volg de toestand goed op.

- Eenvoudige handelingen: enkel door erkend asbestverwijderaar  
Omwille van de toepassing dient dit verwijderd te worden door een erkend verwijderaar.

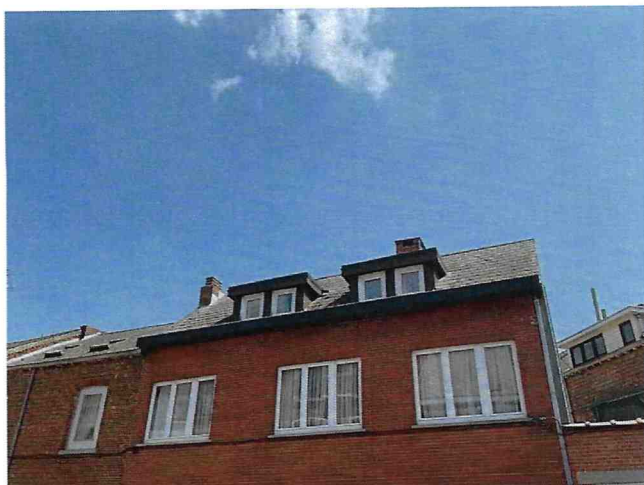
*Situeringsfoto*

**Reden:** Het te onderzoeken materiaal situeert zich hoger dan 3,50 m te rekenen vanaf een veilige ondergrond

**Uitleg van de asbestdeskundige:** Platte daken erkers niet bereikbaar of zichtbaar

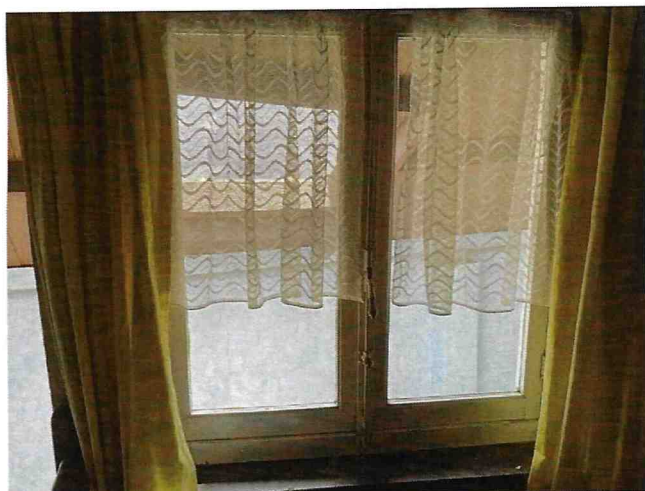
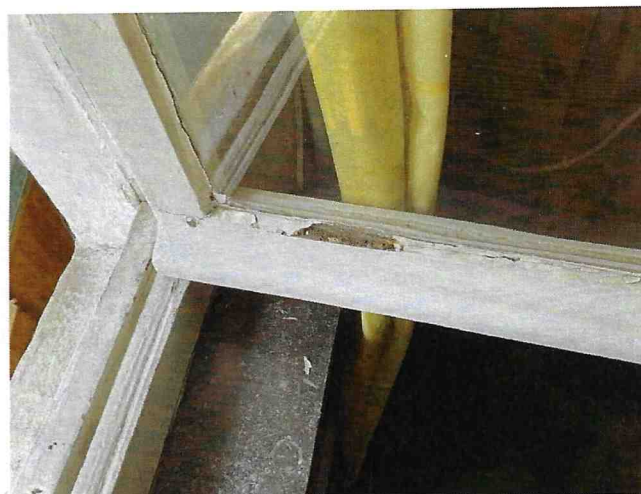
## Fiche 4: Mastiek ramen

Geen asbest

| # | Type | Referentie | Resultaat |
|---|---|---|---|
| 4.1 | Puntmonster | MM04 | Geen asbest |

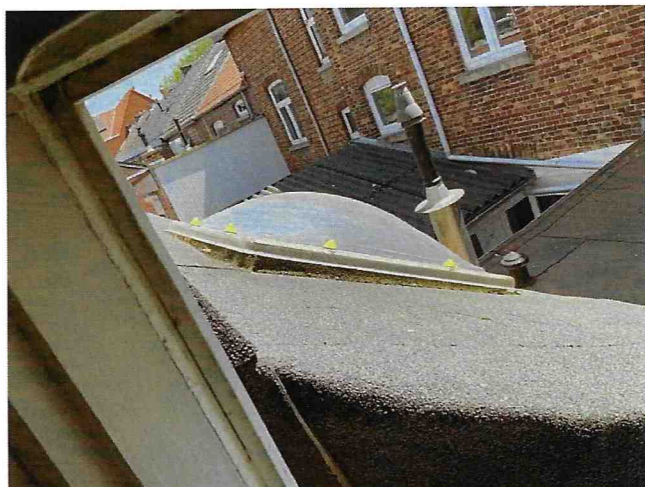
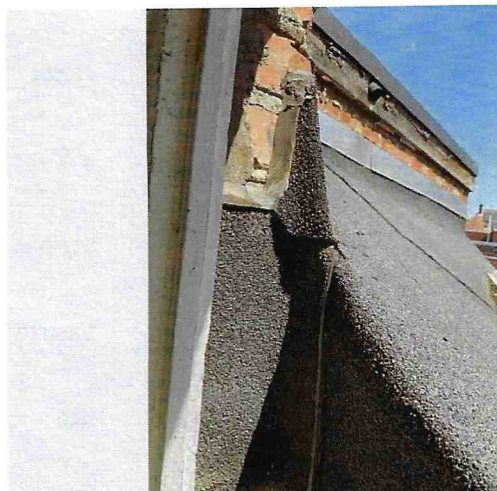
## Fiche 5: Roofing

Geen asbest

| # | Type | Referentie | Resultaat |
|---|---|---|---|
| 5.1 | Mengmonster | MM02 | Geen asbest |

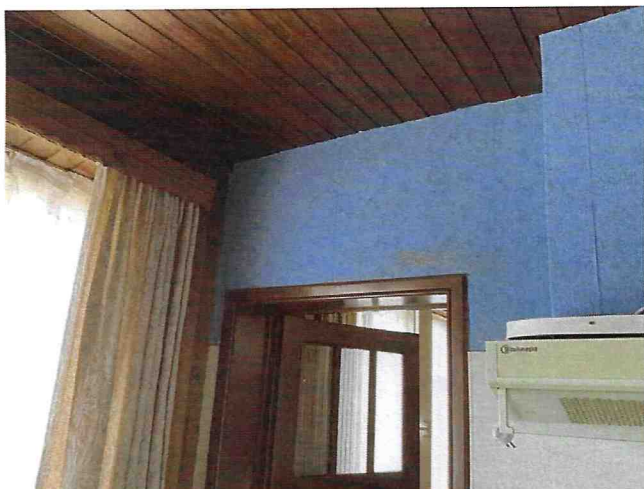
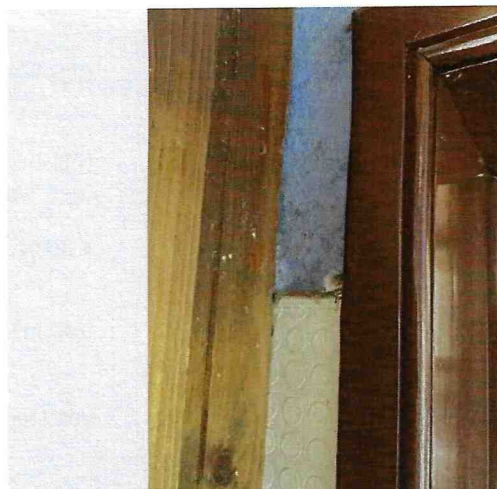
## Fiche 6: pleister muren

Geen asbest

| # | Type | Referentie | Resultaat |
|---|---|---|---|
| 6.1 | Mengmonster | MM01 | Geen asbest |
