# Asbestinventarisatetest

Paspoelstraat 15, 3700 Tongeren-Borgloon

Attestnummer : 20250512-000311.000

**Asbestveilig** (maar niet asbestvrij)

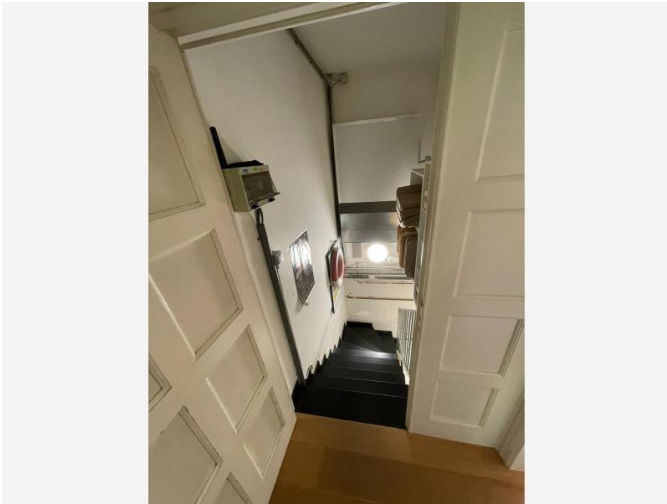
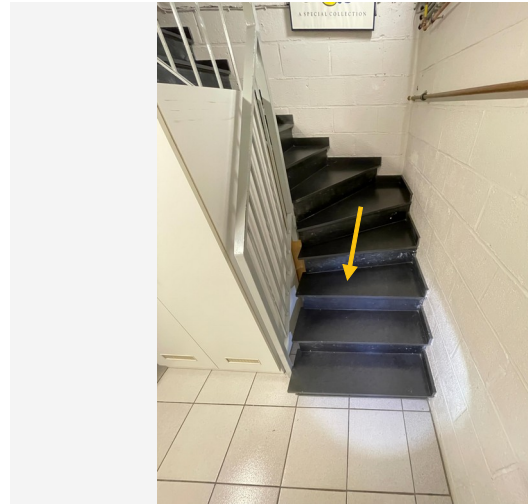
## Conclusie

Het asbestmateriaal valt onder de mijlpaal van 2040.

| Eindbeoordeling materiaalrisico | Zeer laag materiaalrisico en/of zeer lage kans op vezelvrijgave |

| Gebondenheid | Categorie 1: hechtgebonden in oorsprong |
| Asbestsoort (vezeltype) | Alleen chrysotiel |
| Asbestconcentratie | Laag (< 50%) |
| Afschermingsgraad van het gehele materiaal | Geheel of deels (ook) vrij aan de binnenlucht |
| Toestand van het materiaal | Onbeschadigd, niet verweerd |

| Beschrijving | massal trap |
| Asbestmateriaal | Plaat, paneel, tablet - Type Massal |

- Zorg voor een veilig beheer. Vermijd het beschadigen van het asbestmateriaal. Controleer de toestand jaarlijks op wijzigingen.

- Eenvoudige handelingen: mag via doe-het-zelf of door werknemer(s) met opleidingsattest eenvoudige handelingen  
Verwijder dit materiaal bij renovatie.

Verpak het dubbel en gebruik FFP3-mondmasker, handschoenen, overall Cat. III type 5/6.

Materiaal niet gooien of breken.

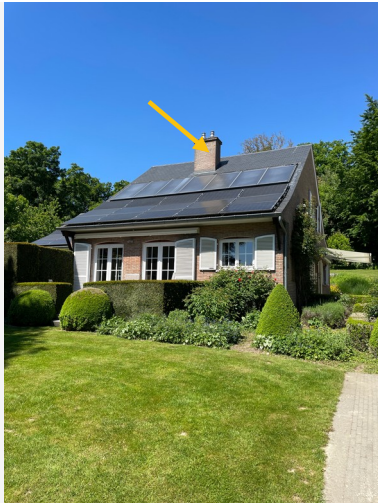
*Situeringsfoto*

**Reden:** Het te onderzoeken materiaal situeert zich hoger dan 3,50 m te rekenen vanaf een veilige ondergrond

**Uitleg van de asbestdeskundige:** De binnenzijde van de schouw kan niet geïnventariseerd worden

In de schouw kan mogelijk nog een asbesthoudende schouwpijp zitten, die niet zichtbaar of inventariseerbaar is.

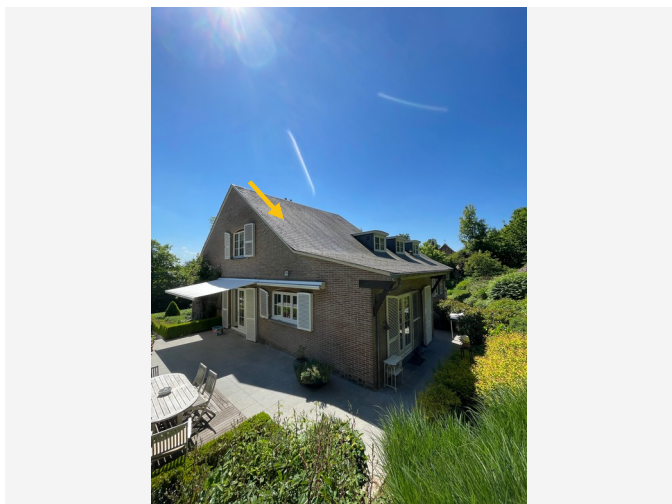
Vrije foto

Het dak werd in 2011 gerenoveerd met een kunststof onderdak en natuurleien: Zie factuur Haesen Rik d.d. 24/08/2011 bij bewijsdocumenten.

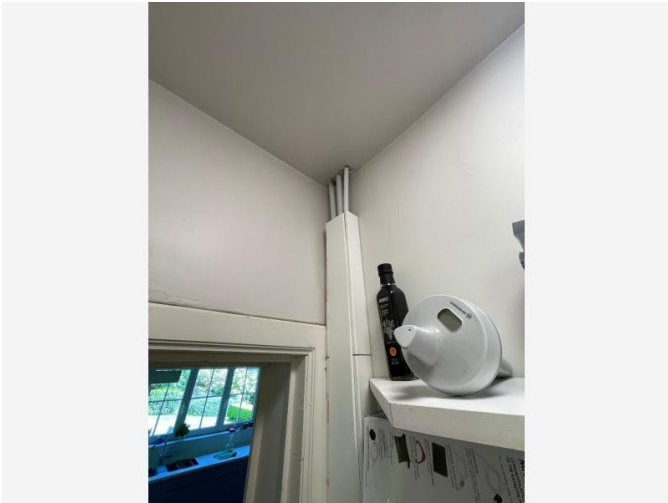
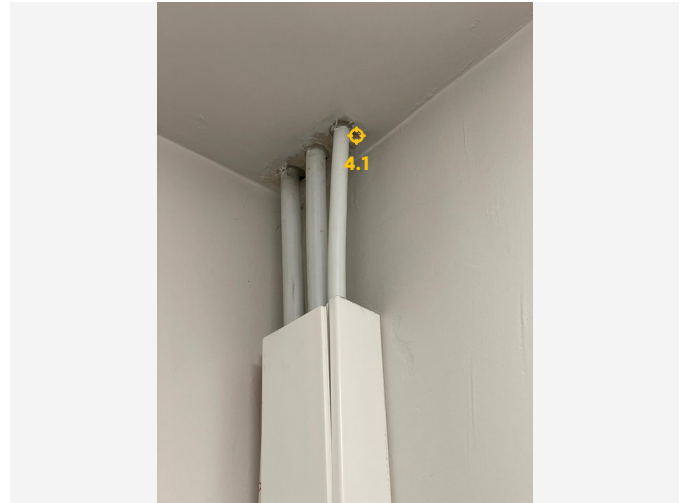
## Fiche 4: pleister plafond

Geen asbest

| # | Type | Referentie | Resultaat |
|---|---|---|---|
| 4.1 | Mengmonster | 2 | Geen asbest |

| Opmerking | Mengstaal van het pleister vande plafonds van de keuken, de trappenhal en de slaapkamer. De stookruimte is niet gepleisterd. |

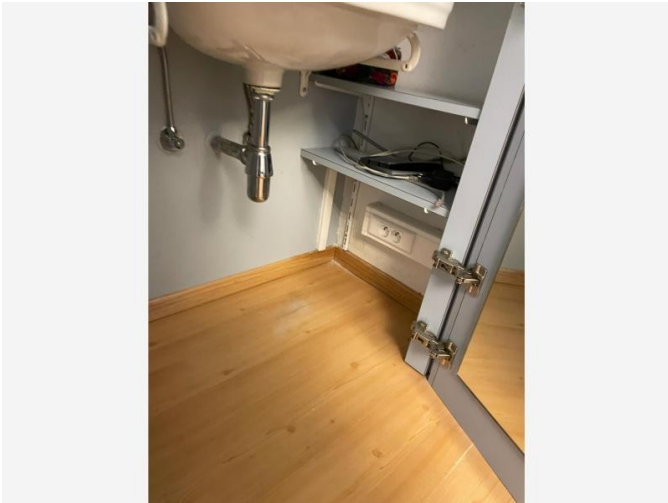
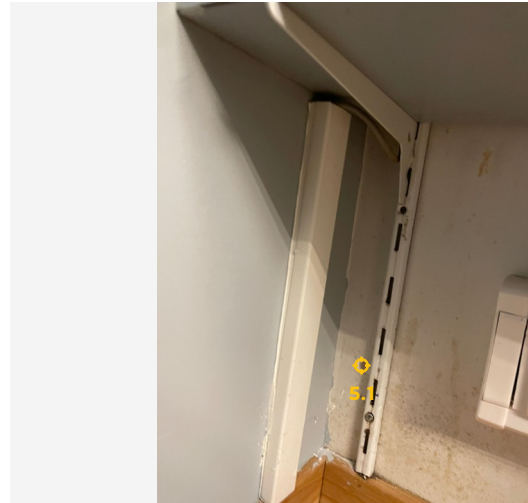
## Fiche 5: pleister wand

Geen asbest

| # | Type | Referentie | Resultaat |
|---|---|---|---|
| 5.1 | Mengmonster | 1 | Geen asbest |

| Opmerking | Mengstaal van het pleister van de wanden van de trappenhal, de keuken en de slaapkamer. De stookruimte is niet gepleisterd. |

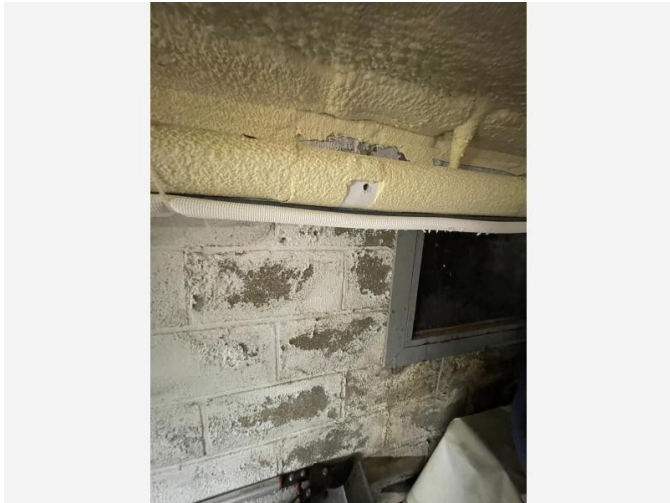
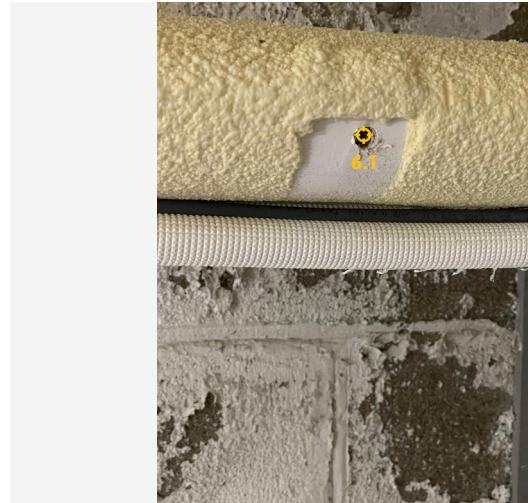
## Fiche 6: Thermische isolatie kelder (recht stuk)

Geen asbest

| # | Type | Referentie | Resultaat |
|---|---|---|---|
| 6.1 | Mengmonster | 4 | Geen asbest |

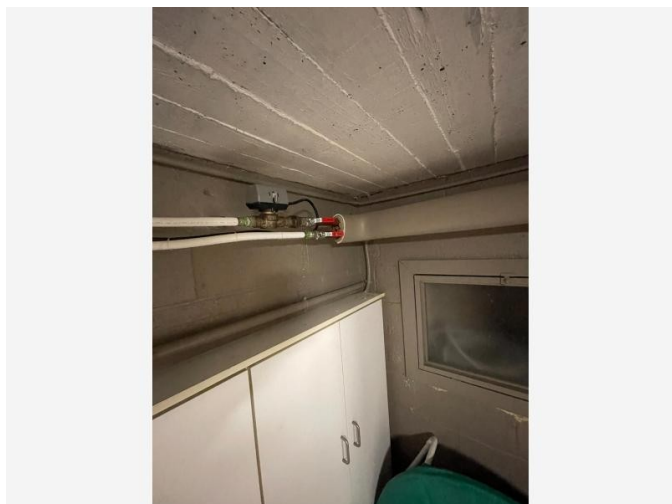
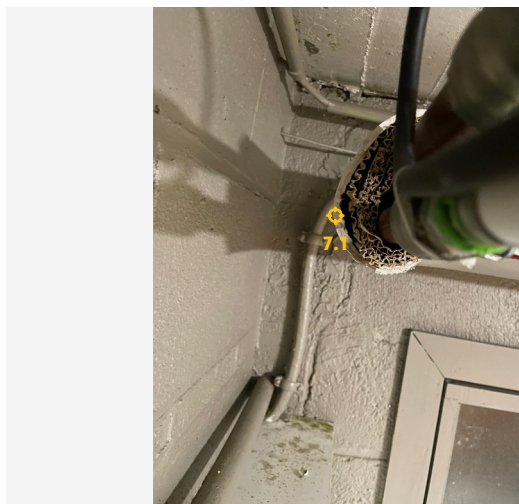
## Fiche 7: Thermische isolatie kelder (bocht)

Geen asbest

| # | Type | Referentie | Resultaat |
|---|---|---|---|
| 7.1 | Mengmonster | 3 | Geen asbest |
