# Asbestinventarisatetest

Izegemsestraat 284, 8500 Kortrijk

Attestnummer : 20250710-000200.001

## Zone 1: Hoofdgebouw

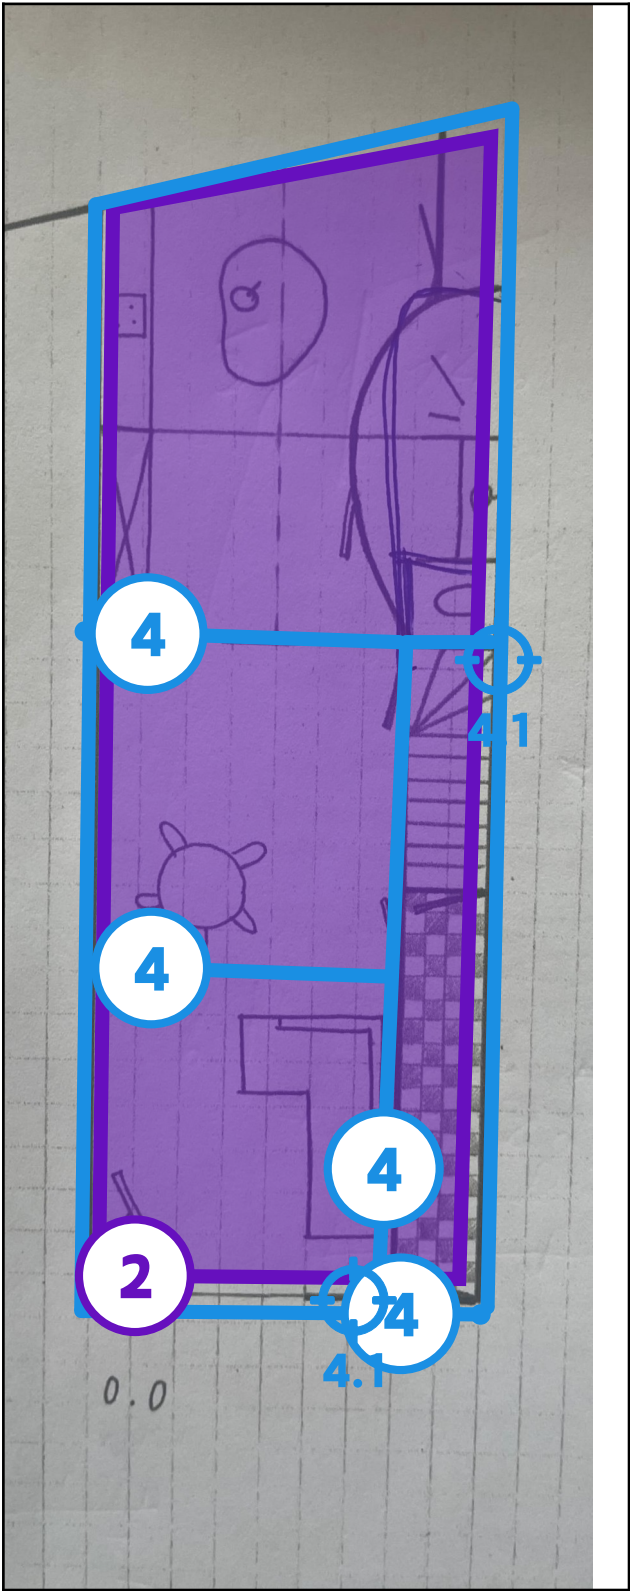
# Plan 1.1: Gelijkvloers

| 2. gyproc plafond | Advies | - |
| 4. muren | Geen asbest | - |

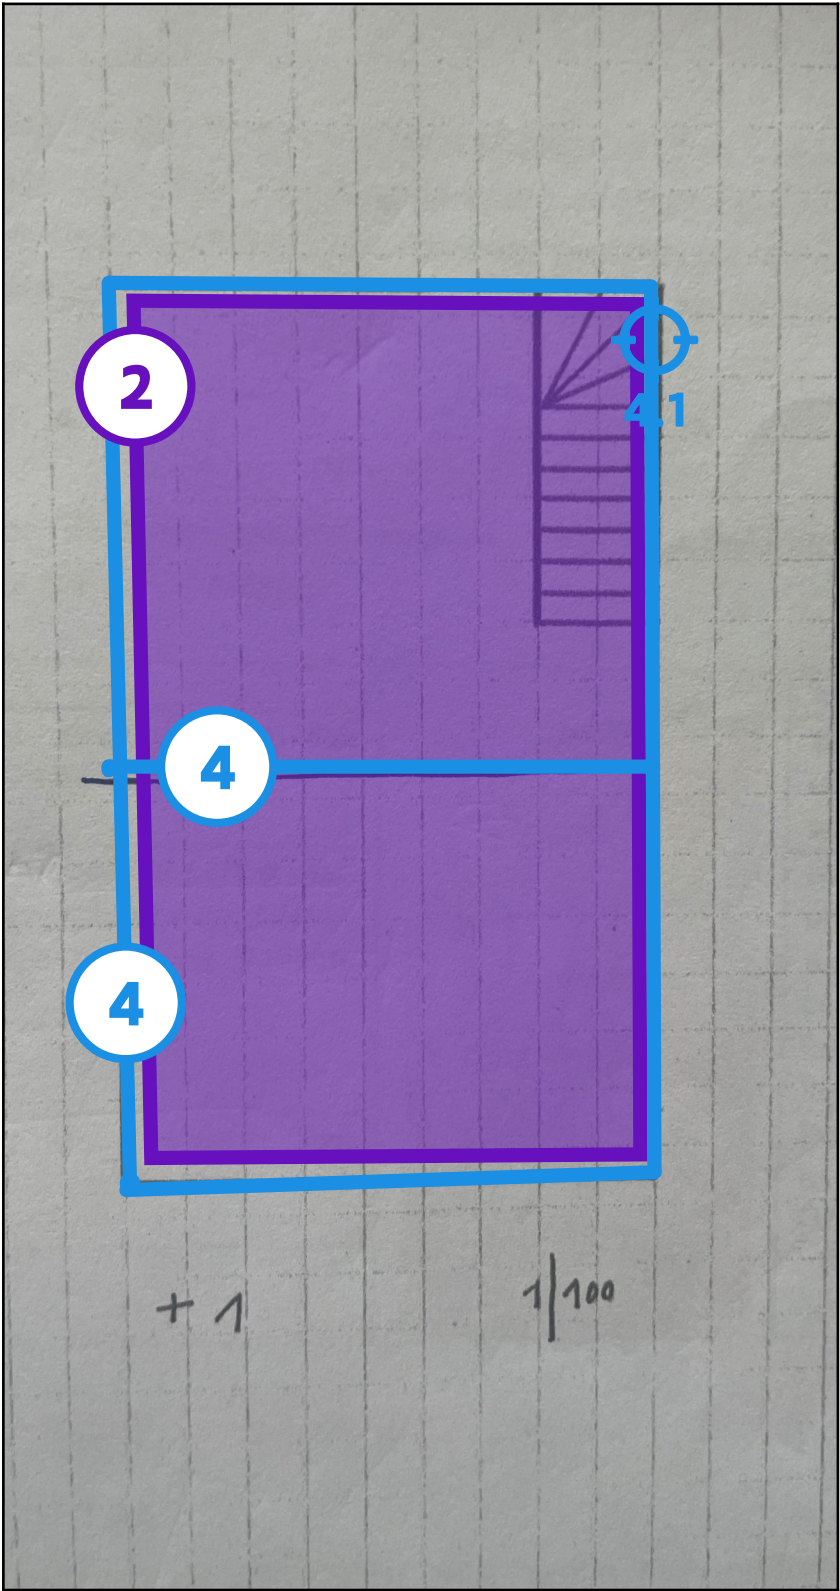
# Plan 1.2: 1ste verdiep

| 2. gyproc plafond | Advies | - |
| 4. muren | Geen asbest | - |

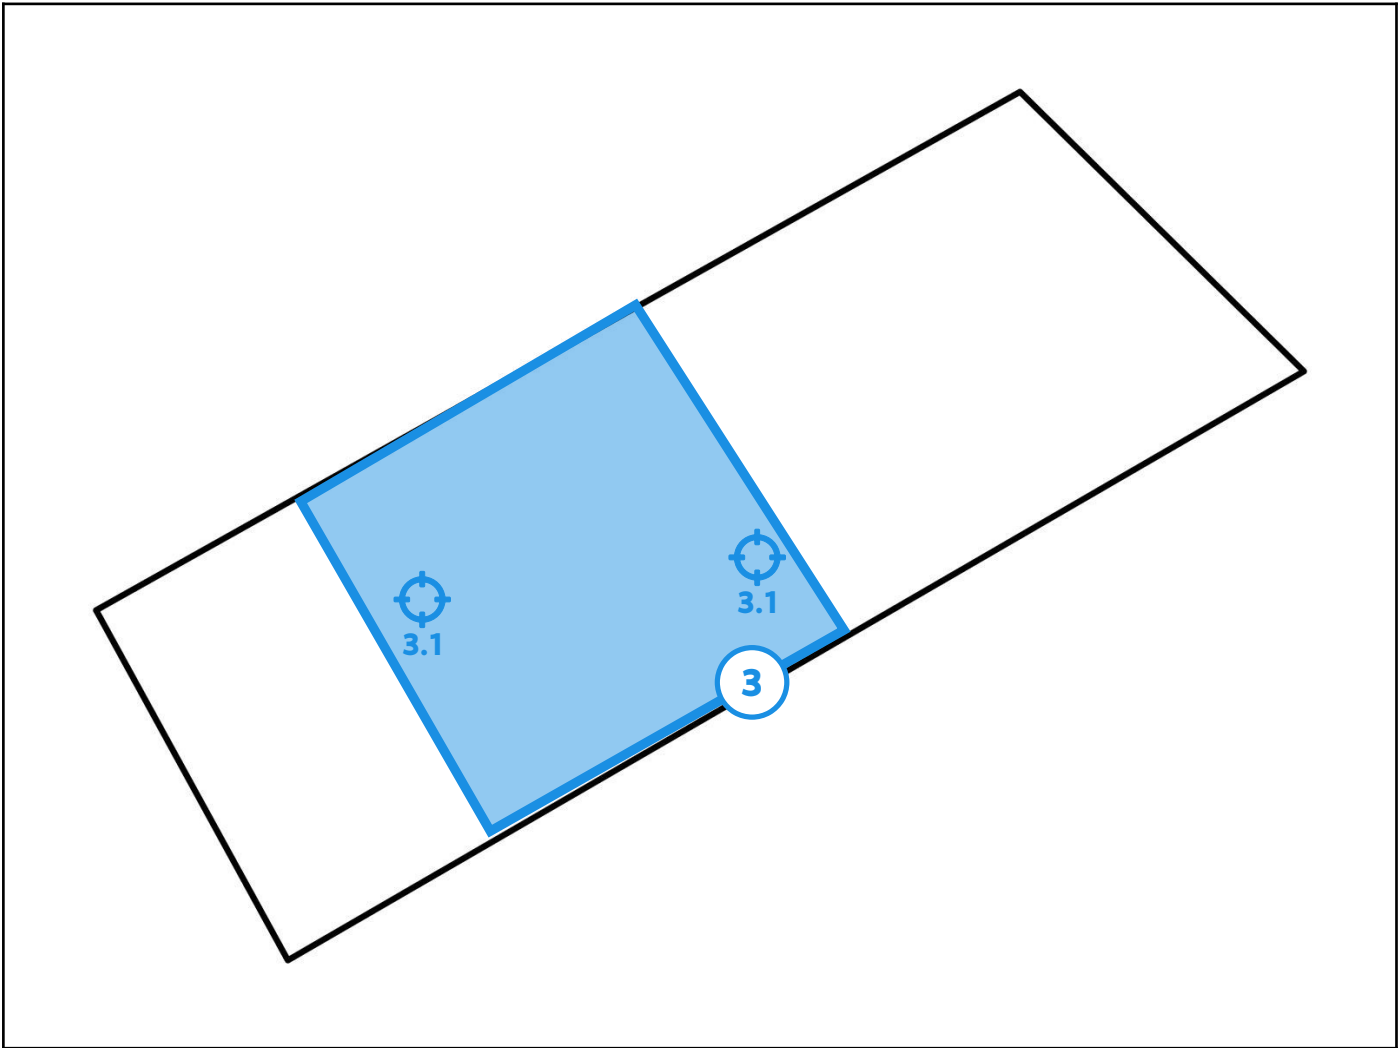
# Plan 1.3: Hoofdgebouw plan

| Beschrijving | Type | Actie |
|---|---|---|
| 3. PLAFOND | Geen asbest | - |

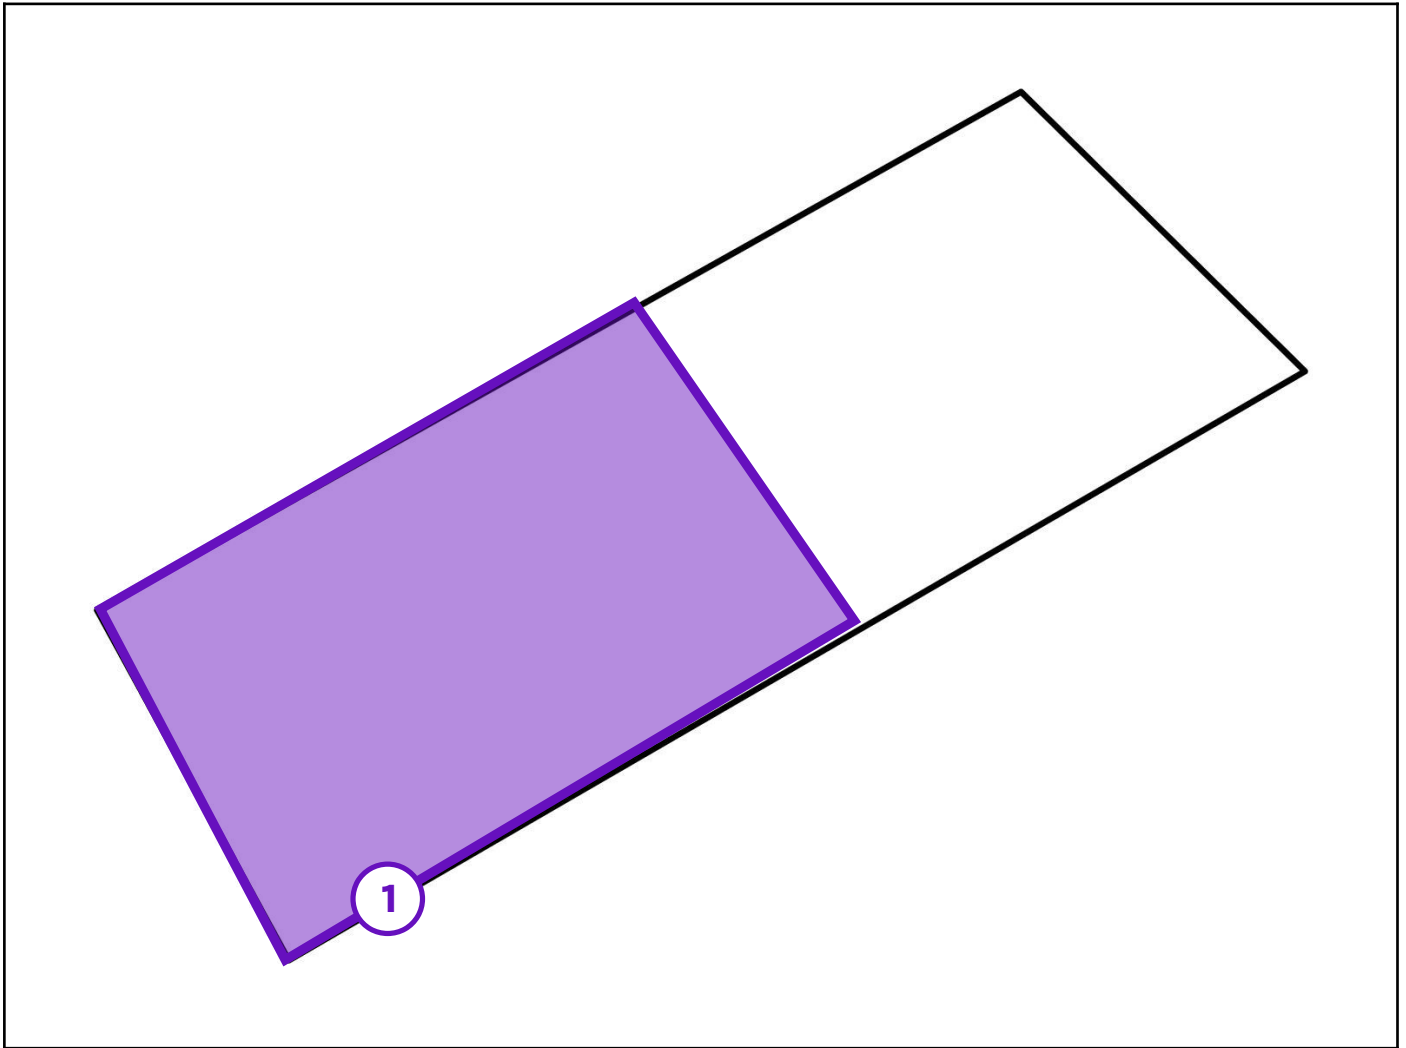
## Plan 1.4: dakplan

| Beschrijving | Type | Actie |
|---|---|---|
| 1. onderdak | Advies | - |

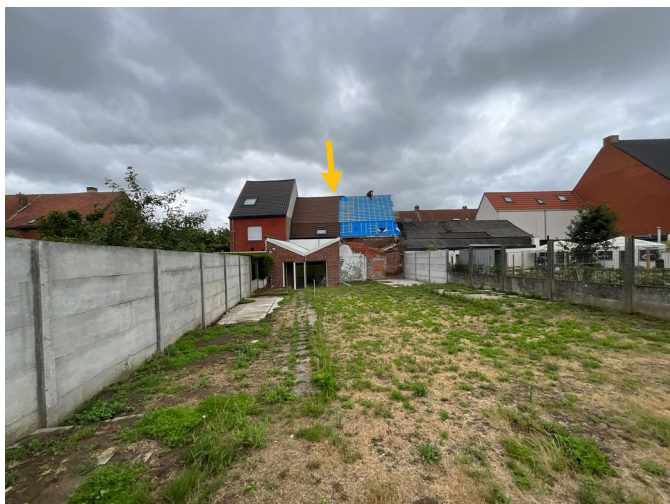
Vrije foto

het dak is na 2001 volledig vernieuwd

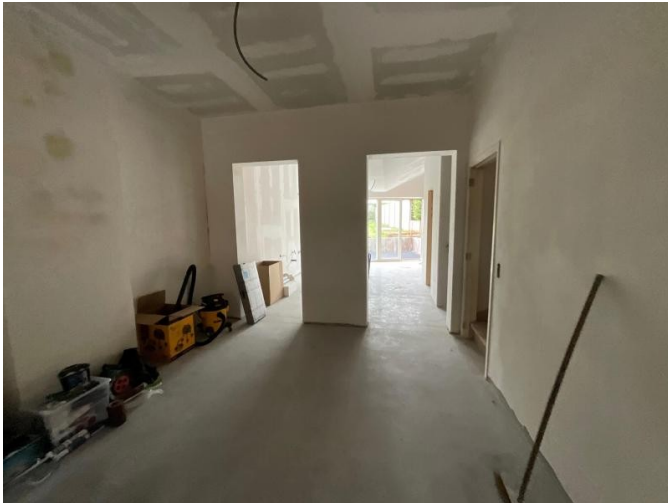
Vrije foto

plafond van de gelijkvloers en 1ste verdiep werden volledig vernieuwd en bestaat uit gyproc platen

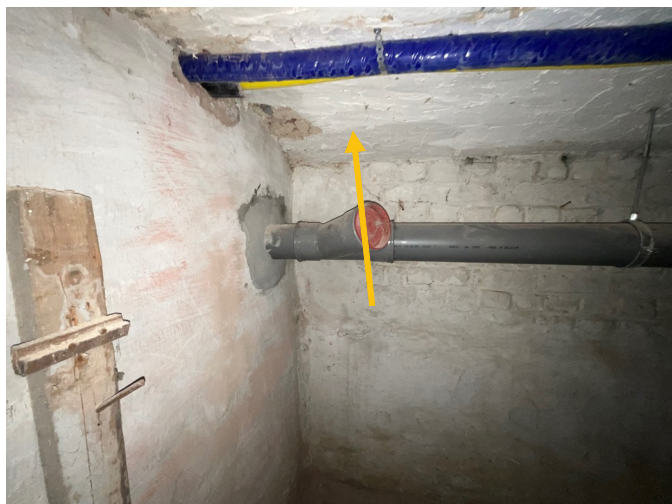
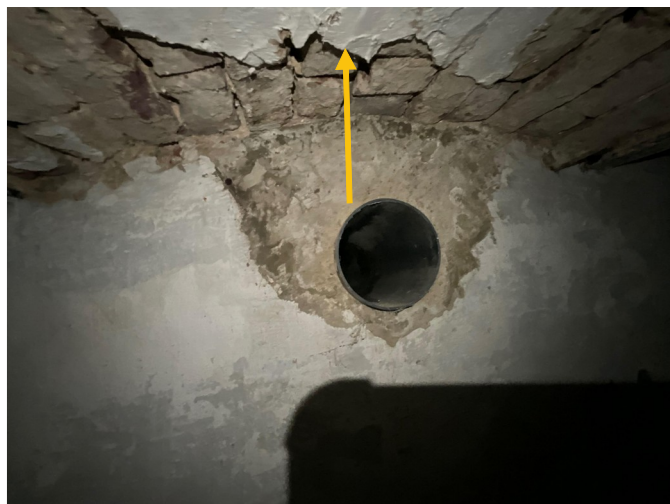
## Fiche 3: PLAFOND

Geen asbest

| # | Type | Referentie | Resultaat |
|---|---|---|---|
| 3.1 | Mengmonster | 8868268 | Geen asbest |

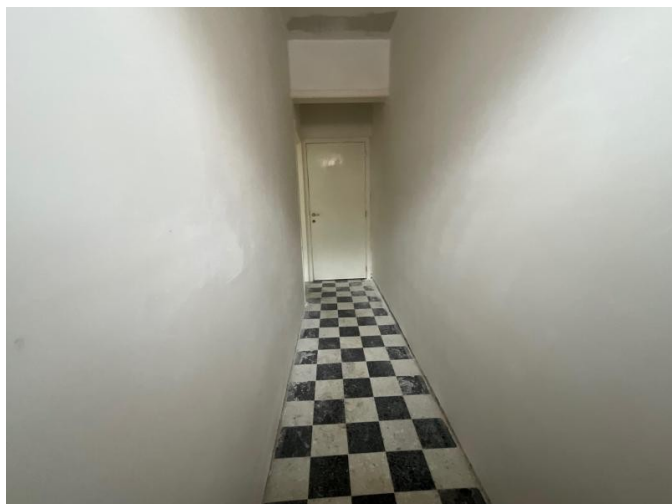
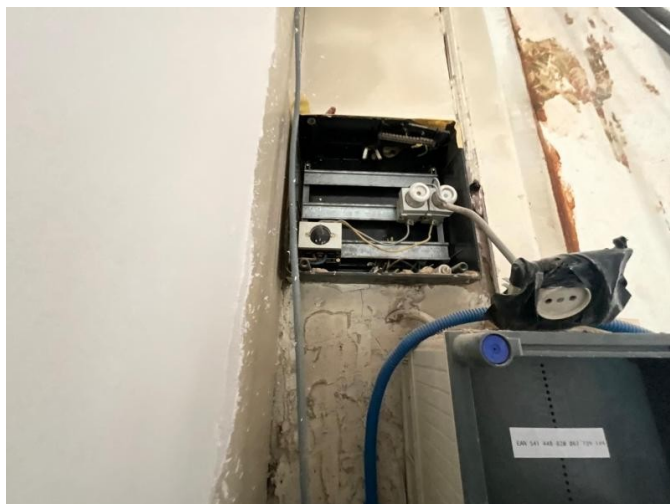
## Fiche 4: muren

Geen asbest

| # | Type | Referentie | Resultaat |
|---|---|---|---|
| 4.1 | Mengmonster | 8868267 | Geen asbest |
