# Asbestinventarisatattest

Lijnwaadstraat 52B, 9000 Gent

Attestnummer : 20251217-000481.000

Uitgegeven op : 17.12.2025

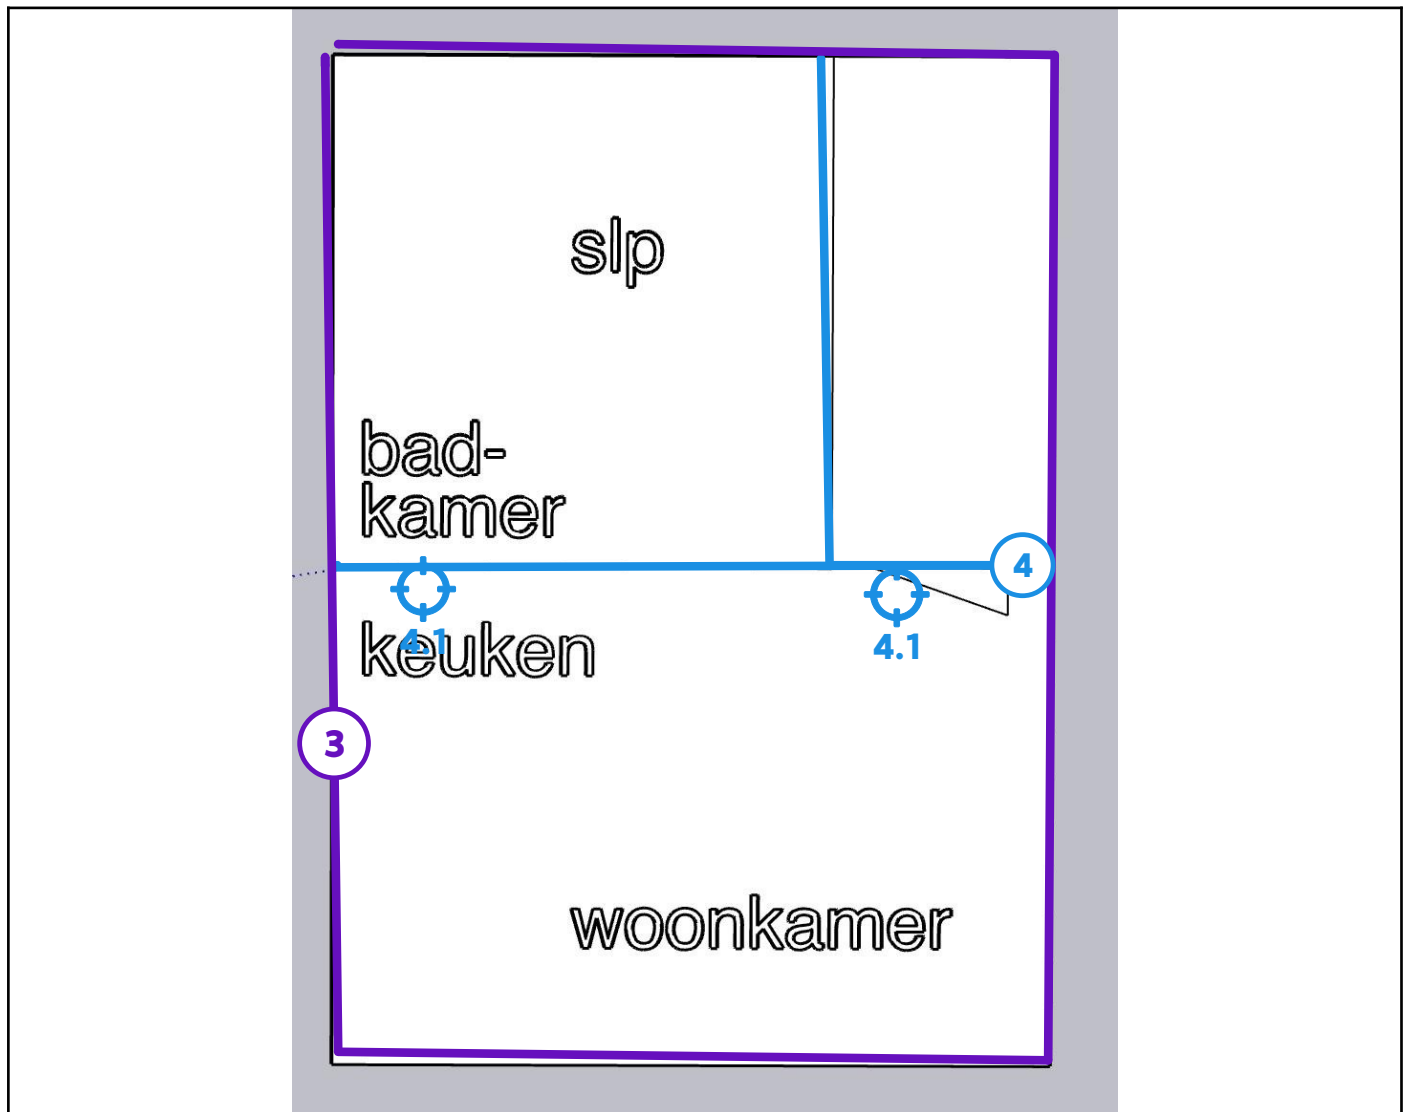
## Plan 1.2: 2e verdiep wanden

| Beschrijving | Type | Actie |
|---|---|---|
| 3. Muren bestaande uit voorzetpanelen | Advies | - |
| 4. Pleisterwerk wanden | Geen asbest | - |

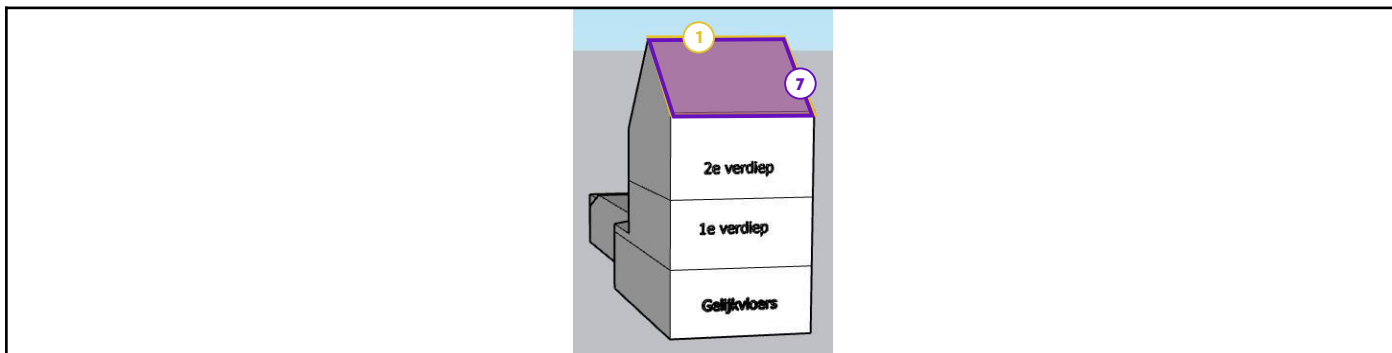
## Plan 1.4: 3D Voorgevel

| Beschrijving | Type | Actie |
|---|---|---|
| 1. Onderdak type Menuiserite | Asbestmateriaal | Zorgvuldig beheren |

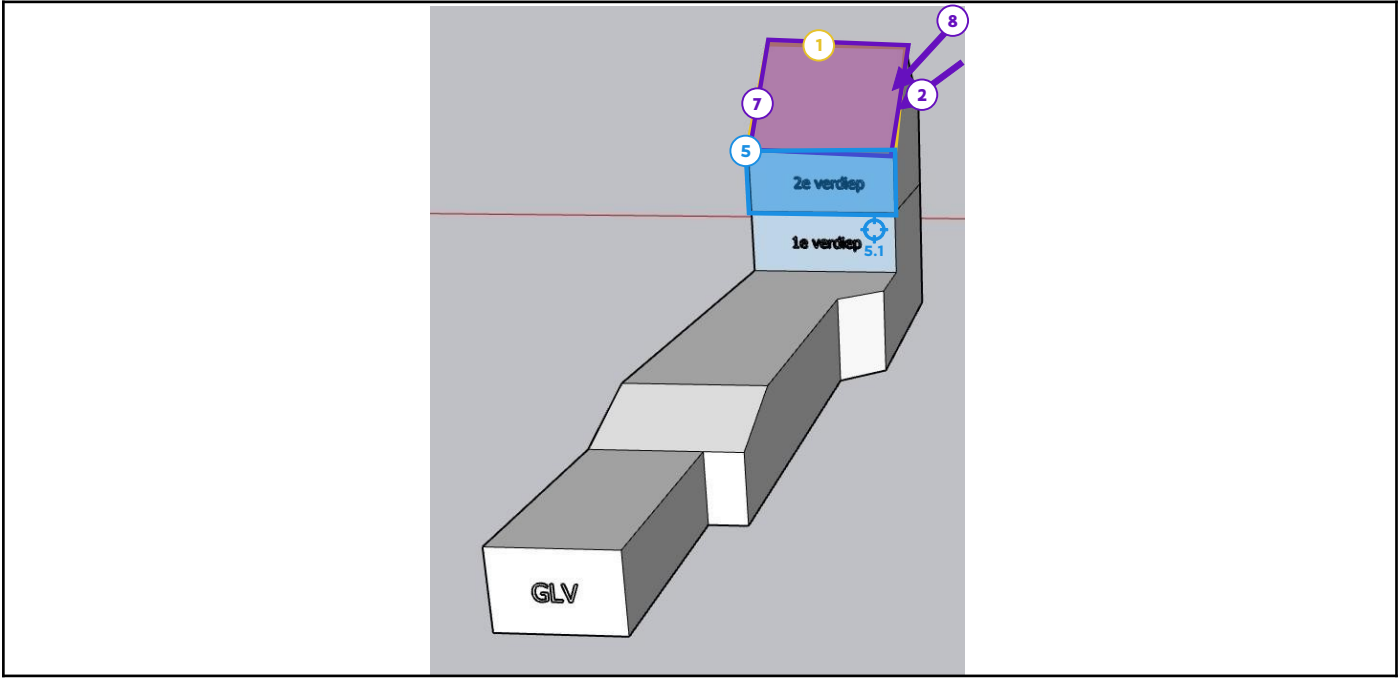
# Plan 1.5: 3D achtergevel

| Beschrijving | Type | Actie |
|---|---|---|
| 1. Onderdak type Menuiserite | Asbestmateriaal | Zorgvuldig beheren |
| 2. Schouw | Beperking | - |
| 5. Crepi gevels | Geen asbest | - |

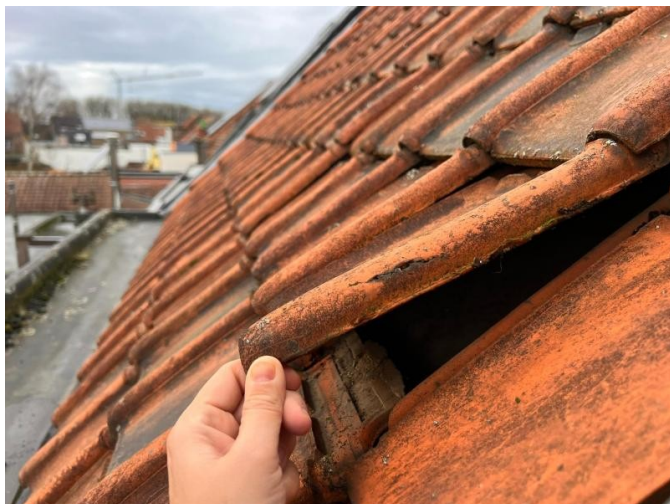
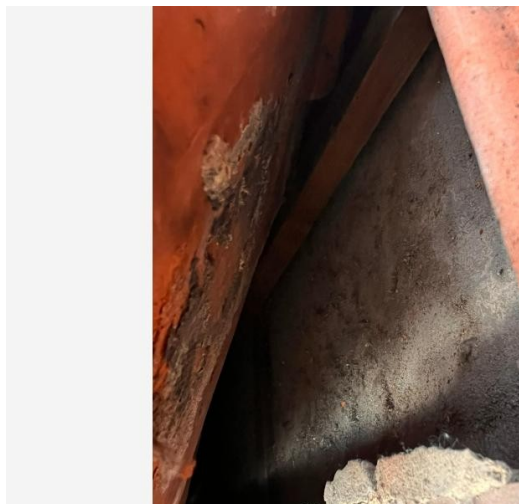
Overzichtsfoto

Detailfoto

Het asbestmateriaal valt onder de mijlpaal van 2040.

| Eindbeoordeling materiaalrisico | Laag materiaalrisico en/of verlaagde kans op vezelvrijgave |

| Asbestsoort (vezeltype) | Crocidoliet aanwezig |
| Toestand van het materiaal | Onbeschadigd, niet verweerd |

| Beschrijving | Onderdak type Menuiserite |
| Asbestmateriaal | Plaat, paneel, tablet - Type Menuiserite |

- Zorg voor een veilig beheer. Vermijd het beschadigen van het asbestmateriaal. Controleer de toestand jaarlijks op wijzigingen.

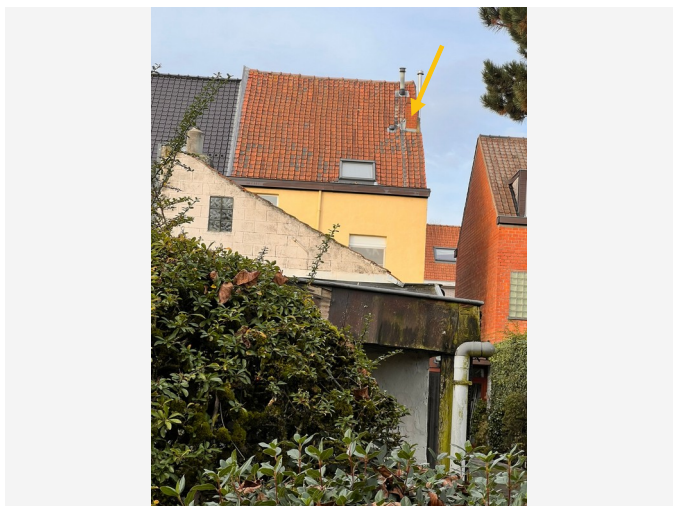
Situeringsfoto

**Reden:** Het te onderzoeken materiaal situeert zich hoger dan 3,50 m te rekenen vanaf een veilige ondergrond

**Uitleg van de asbestdeskundige:** De schouw bevat binnenin mogelijk een asbestcement rookgaskanaal. Laat dit onderzoeken bij eventuele werken.

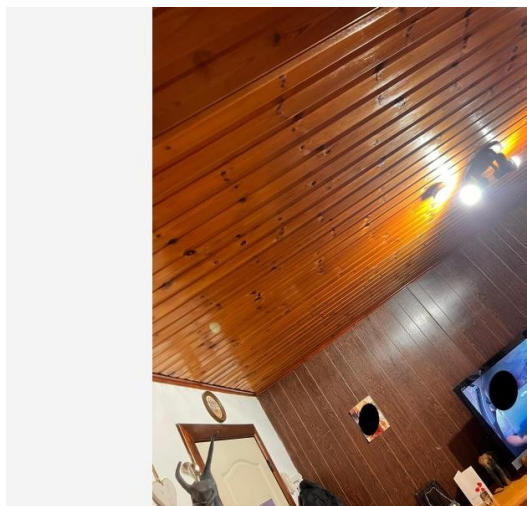
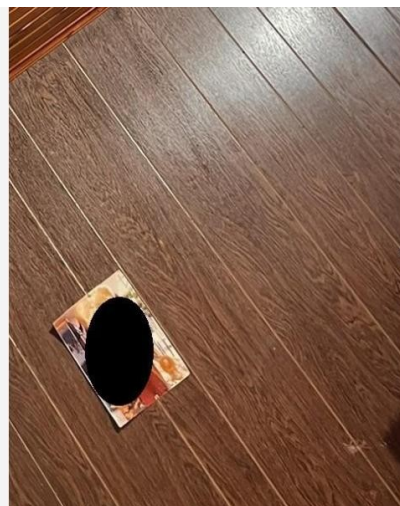
Situeringfoto

Detailfoto

De plafonds en muren werden afgewerkt met niet-asbestverdachte voorzetpanelen die inspectie van de bedekte structuur (opbouw, pleisterwerk) verhinderen.

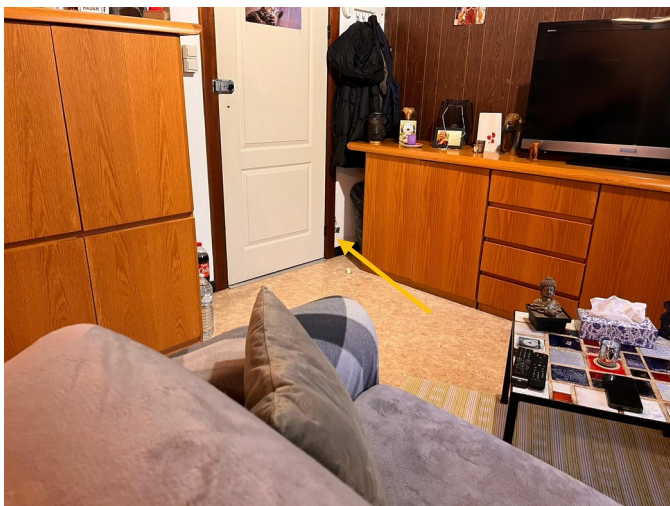
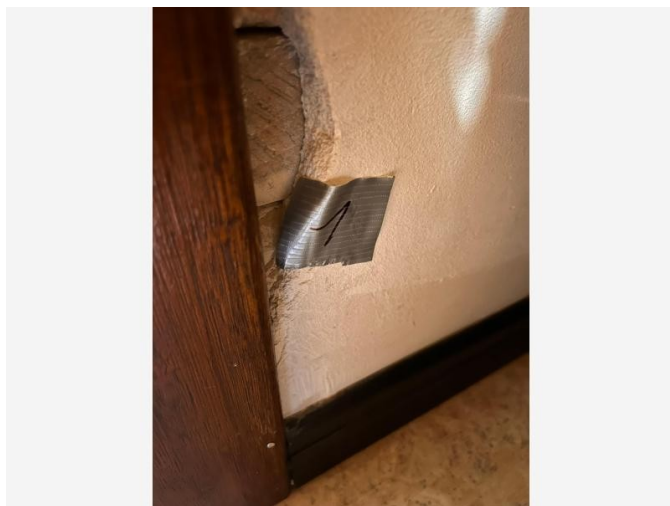
## Fiche 4: Pleisterwerk wanden

Overzichtsfoto

Detailfoto

Geen asbest

| # | Type | Referentie | Resultaat |
|---|---|---|---|
| 4.1 | Mengmonster | 1 | Geen asbest |

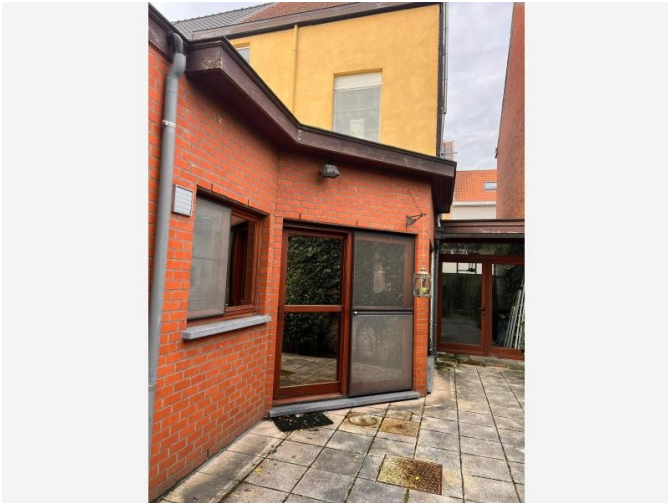
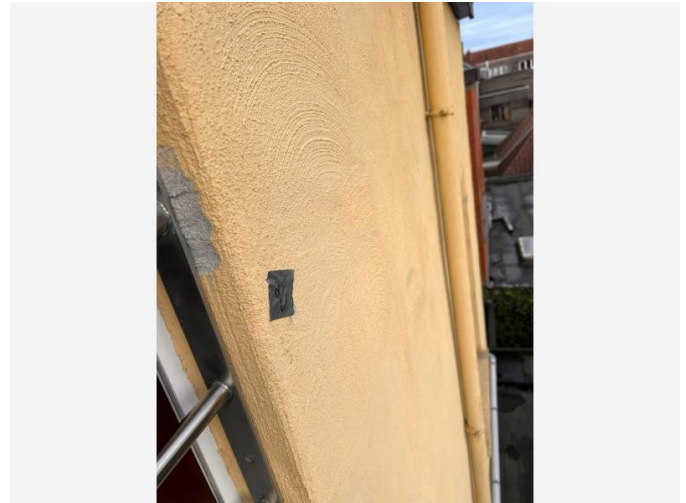
## Fiche 5: Crepi gevels

Overzichtsfoto

Detailfoto

Geen asbest

| # | Type | Referentie | Resultaat |
|---|---|---|---|
| 5.1 | Puntmonster | 2 | Geen asbest |
