# Asbestinventarisatattest

Roterijstraat 58, 8560 Wevelgem

Attestnummer : 20260410-000003.000

Uitgegeven op : 10.04.2026

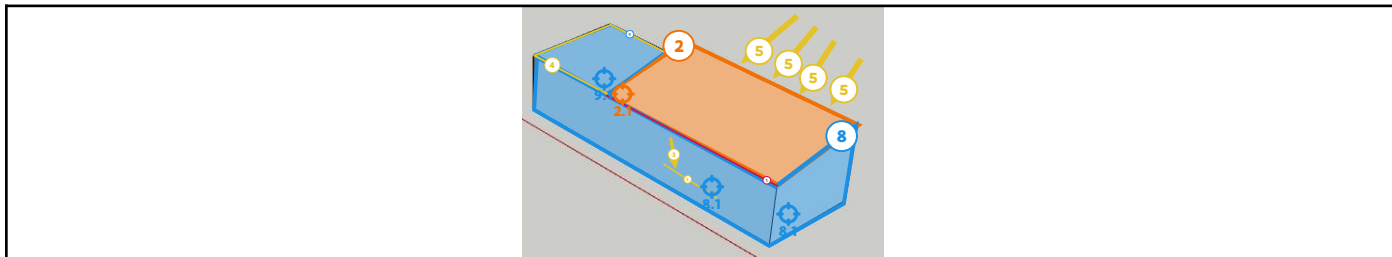
## Plan 3.2: 3d Bijgebouw

| Beschrijving | Type | Actie |
|---|---|---|
| 1. Mos/sediment in de dakgoot | Asbestmateriaal | Dringend verwijderen |
| 2. Dak bestaande uit golfplaten | Asbestmateriaal | Verwijderen |
| 3. Dorpels type massal | Asbestmateriaal | Zorgvuldig beheren |
| 4. Deksteen | Asbestmateriaal | Zorgvuldig beheren |
| 5. Cementbuis | Asbestmateriaal | Zorgvuldig beheren |

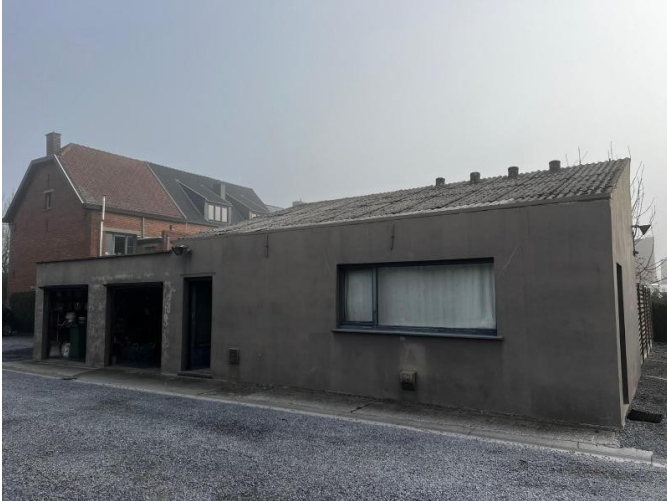
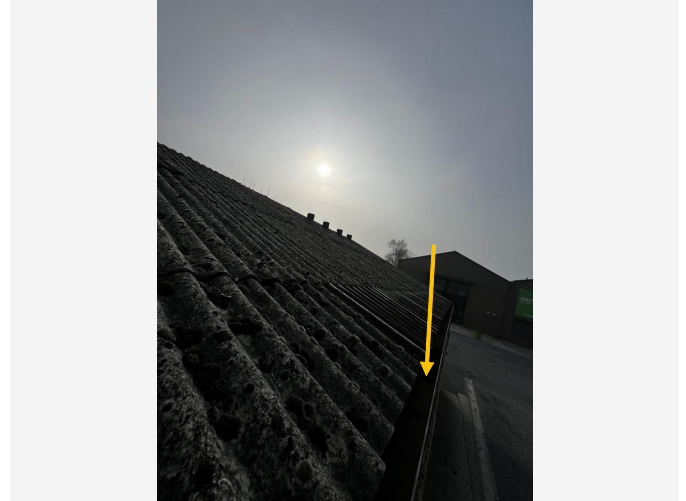
| Beschrijving | Mos/sediment in de dakgoot |
| Bron van de resten | Asbesthoudend dak |
| Gebondenheid resten | Niet hecht |
| Hoeveelheid (gewicht - aantal) | <ul style="list-style-type: none"> <li>• 2,00 kg - 1 stuk</li> </ul> |

**Dringend verwijderen**

- Verwijder het asbestafval.

- Eenvoudige handelingen: mag via doe-het-zelf of door werknemer(s) met opleidingsattest eenvoudige handelingen  
Verwijder het afval via het riool.

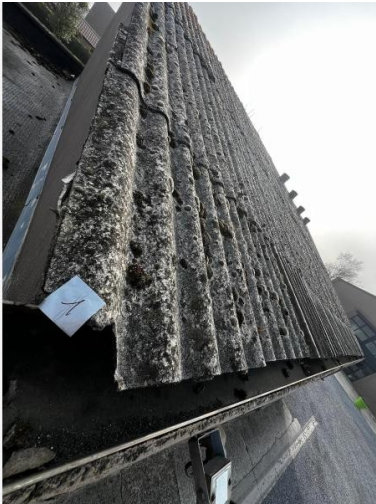
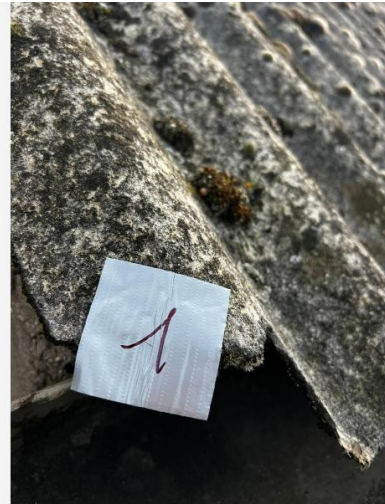
| Eindbeoordeling materiaalrisico | Verhoogd materiaalrisico en/of verhoogde kans op vezelvrijgave |

| Toestand van het materiaal | Matig beschadigd, matig verweerd |

| # | Type | Referentie | Resultaat |
|---|---|---|---|
| 2.1 | Puntmonster | 1 | Chrysotiel |

| Beschrijving | Dak bestaande uit golfplaten |
| Hoeveelheid (oppervlakte - aantal) | <ul style="list-style-type: none"><li>• 62,00 m<sup>2</sup> - 1 stuk</li></ul> |

Verwijderen

- Zorg voor een veilig beheer. Vermijd het beschadigen van het asbestmateriaal. Controleer de toestand jaarlijks op wijzigingen.
- Hemelwater dat afspoelt van asbestcement daken of gevels kan asbestdeeltjes bevatten. Gebruik het enkel voor gesloten circuits (bv. spoelen toiletten). Reinig na het vervangen van het dak of de gevel de dakgoten en regenwaterput of -ton om asbesthoudend sediment of slib te verwijderen

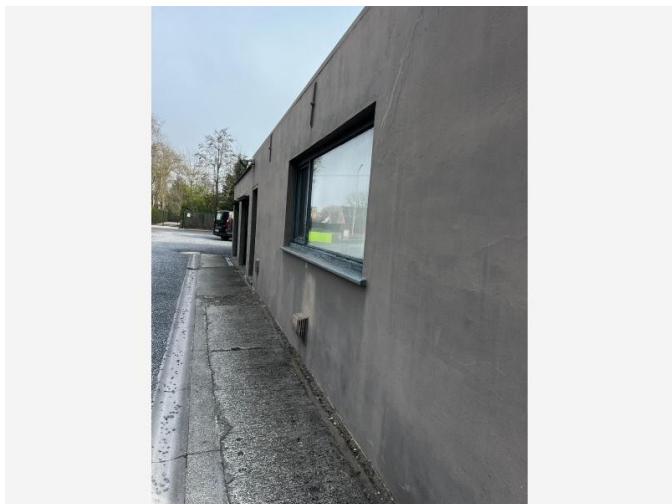
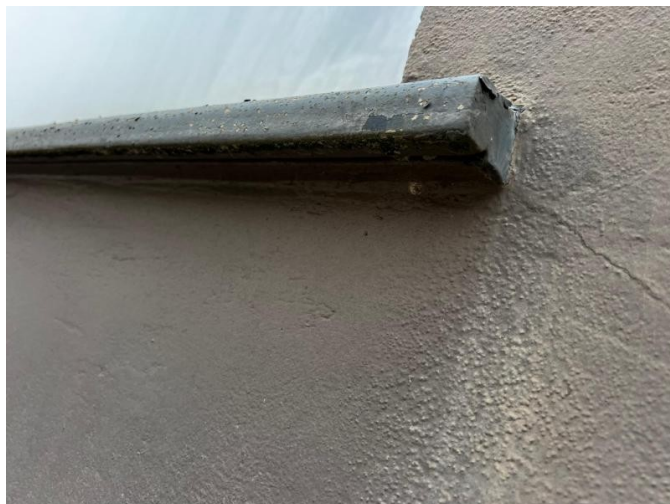
| Eindbeoordeling materiaalsrisico | Laag materiaalsrisico en/of verlaagde kans op vezelvrijgave |

| Asbestsoort (vezeltype) | Crocidoliet aanwezig |
| Toestand van het materiaal | Onbeschadigd, niet verweerd |

| Beschrijving | Dorpels type massal |

Zorgvuldig beheren

- Zorg voor een veilig beheer. Vermijd het beschadigen van het asbestmateriaal. Controleer de toestand jaarlijks op wijzigingen.

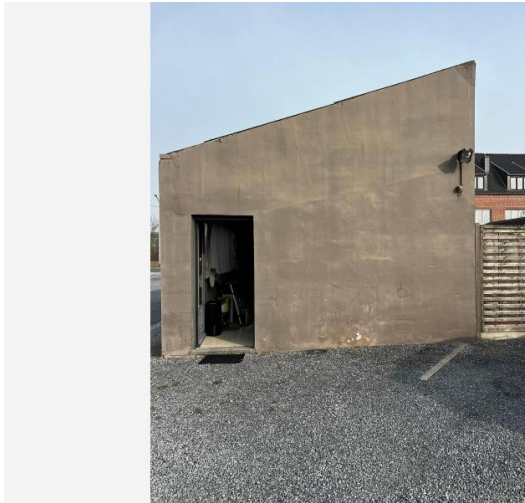
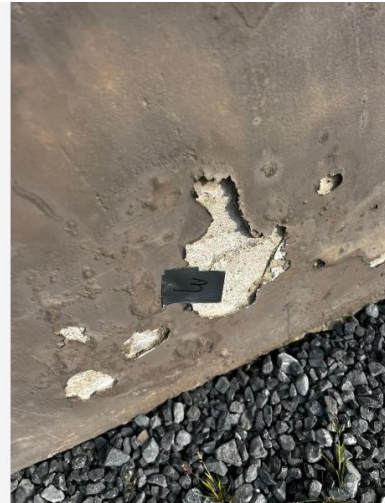
## Fiche 8: Cementen smeerlaag buiten

Geen asbest

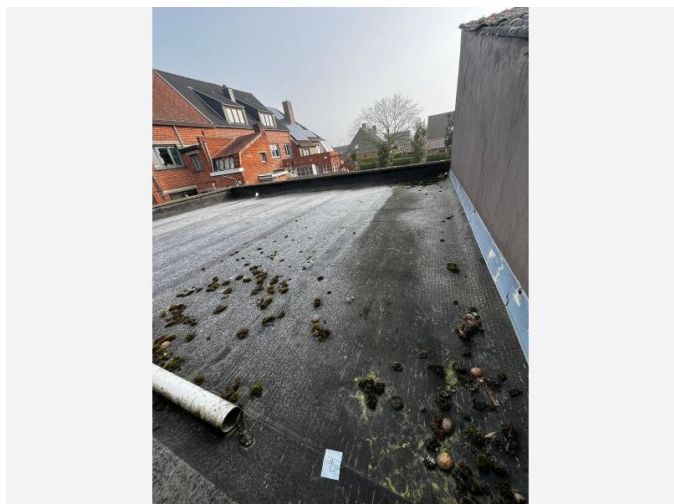
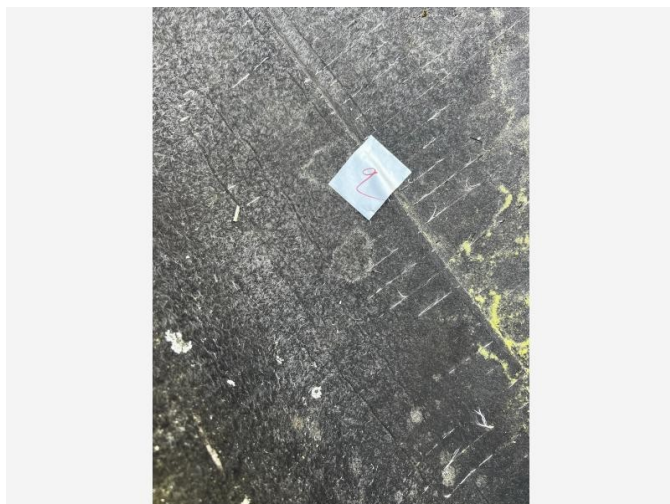
## Fiche 9: Roofing

Geen asbest

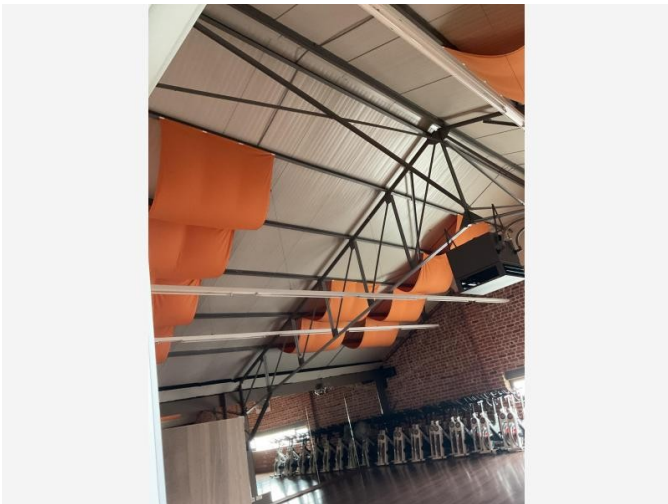
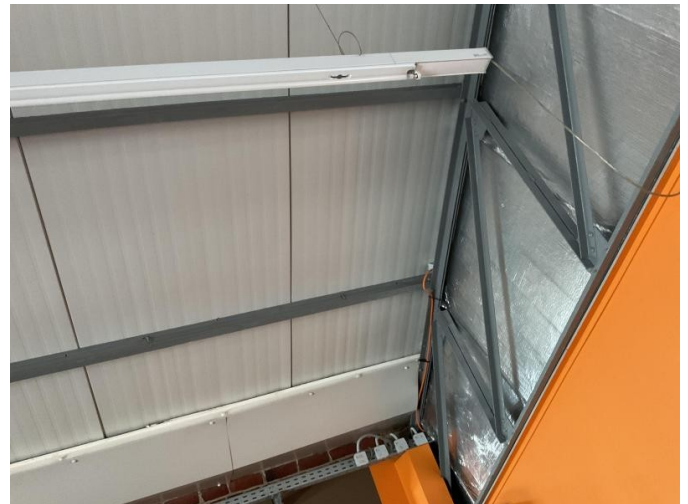
## Fiche 12: Dakbedekking bestaande uit stalen/metalen platen

| Beschrijving | Notitie | Terug te vinden op plannen |
|---|---|---|
| Fiche 12: Dakbedekking bestaande uit stalen/metalen platen | De dakbedekking is niet-asbestverdacht. | Plan 1.7: Vooraanzicht<br>Plan 1.8: Achteraanzicht |
