# Asbestinventarisat attest

Brugsesteenweg 30/11, 8500 Kortrijk

Attestnummer : 20231020-000128.000

## Asbestveilig

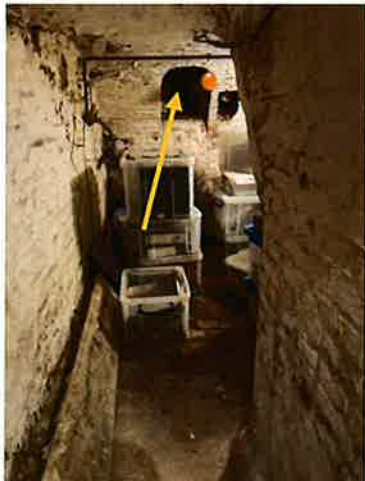
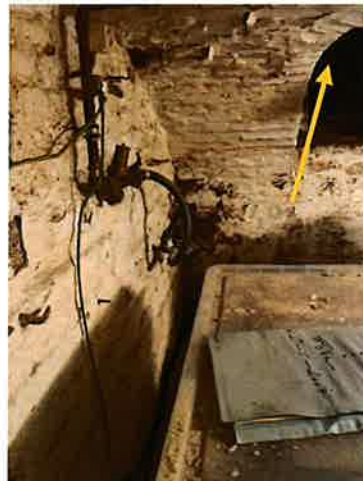
## Fiche 1: Asbest afvoerbuiss in kelder

Het asbestmateriaal valt onder de mijlpaal van 2040.

| Eindbeoordeling materiaalisico | Laag materiaalisico en/of verlaagde kans op vezelvrijgave |

| Toestand van het materiaal | Licht beschadigd, licht verweerd. Intact materiaal type Pical – asbestboard of categorie III 'gebondenheid' |

| Opmerking | In de kelder was een stuk van 10cm asbest buis te zien die naar de straat loopt. |

- Zorg voor een veilig beheer. Vermijd het beschadigen van het asbestmateriaal. Controleer de toestand jaarlijks op wijzigingen.
- Zorg voor een veilig beheer en verwijder dit asbestmateriaal wanneer het bij werken eenvoudig bereikbaar wordt. Controleer de toestand jaarlijks op wijzigingen.

- Eenvoudige handelingen: enkel door erkend asbestverwijderaar  
De buis zit ingeklemd in de grond waardoor het bijna onmogelijk wordt om deze weg te nemen zonder breken.

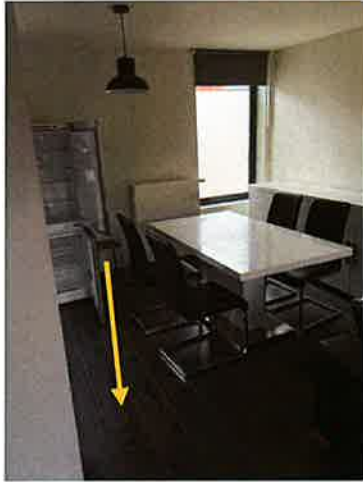
## Fiche 2: Vloer in handelshuis en appartement

Zowel in de handelsruimte als in het appartement werd de originele vloer bedekt met een nieuwe vloerbekleding.

Deze kon niet worden getest ! Staalname aangewezen bij afbraak.

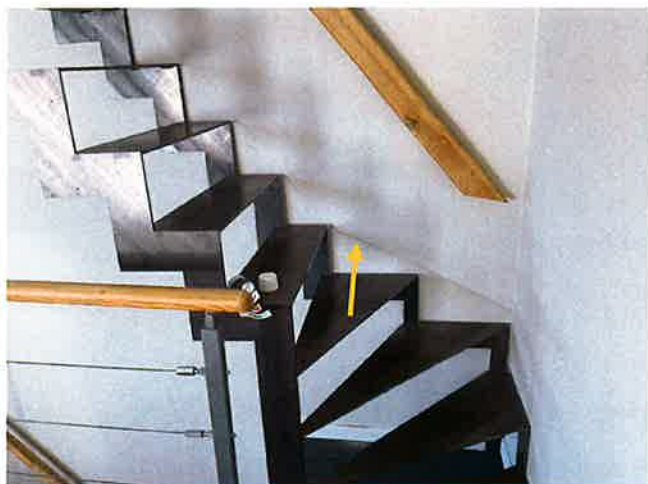
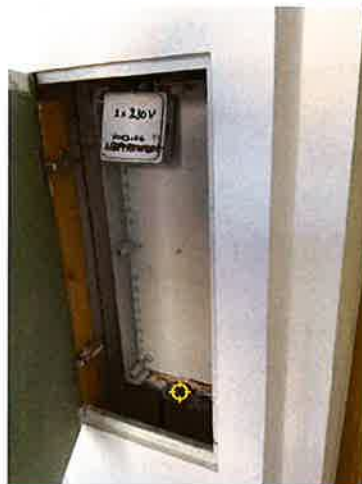
## Fiche 3: Pleisterwerk muren app.

Geen asbest

| # | Type | Referentie | Resultaat |
|---|---|---|---|
| 3.1 | Mengmonster | 04 | Geen asbest |

| Opmerking | <p>Opgelet opgegeven hoeveelheden zijn geschatte hoeveelheden.</p> <p>Er werden overal gipskarton platen voor de muren geplaatst waardoor er op weinig plaatsen stalen kon worden genomen. Stalen genomen juist onder de trap nr de kamers en beneden in de inkomhal aan het elektriciteitskastje.</p> |

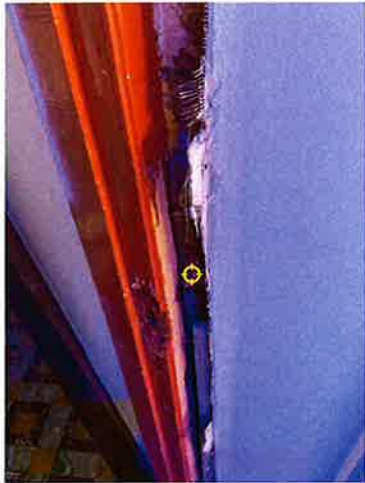
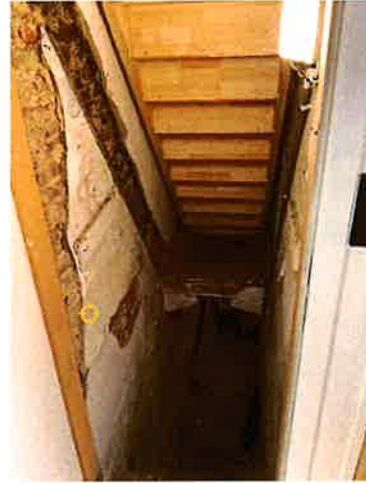
## Fiche 4: Pleisterwerk muren HH.

Geen asbest

| # | Type | Referentie | Resultaat |
|---|---|---|---|
| 4.1 | Mengmonster | 01 | Geen asbest |

| Opmerking | Opgelet de opgegeven hoeveelheden zijn geschatte hoeveelheden ! De meeste muren, zijn bezet met gipskarton platen De stalen werden genomen in de berging, koer en kelder ingang. Het vermoedelijke pleisterwerk achter de gips karton platen werd mee in rekening gebracht. |

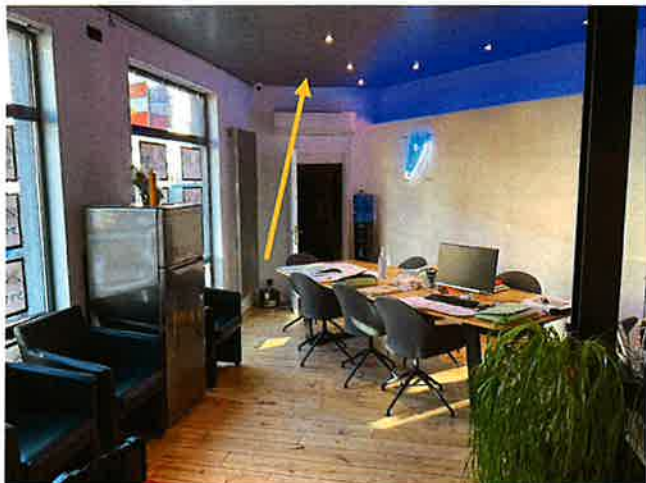
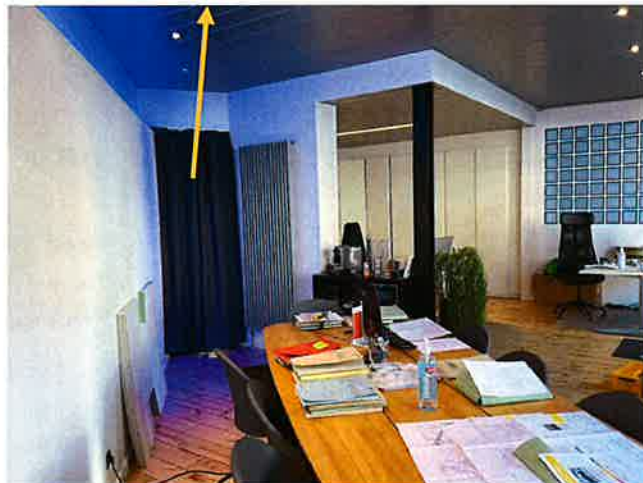
## Fiche 5: Pleisterwerk plafond HH.

Geen asbest

| # | Type | Referentie | Resultaat |
|---|---|---|---|
| 5.1 | Mengmonster | O2 | Geen asbest |

| Opmerking | Opgelet de opgegeven hoeveelheden zijn geschatte hoeveelheden en geven geen recht. Het pleisterwerk boven de gipsplaten werd ook in rekening gebracht. |
