# Asbestinventarisatetest

Moeskroensesteenweg 307, 8511 Kortrijk

Attestnummer : 20240311-000081.000

Uitgegeven op : 11.03.2024

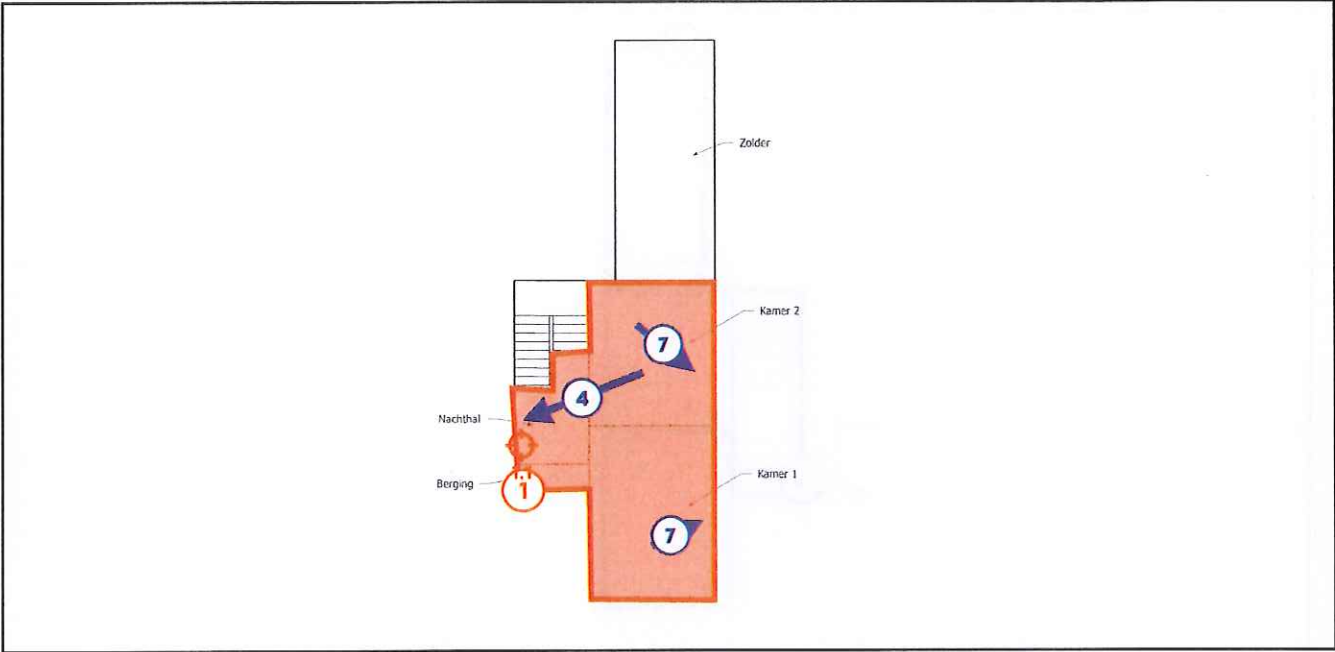
## Plan 1.7: Verdiep 1

| Beschrijving | Type | Actie |
|---|---|---|
| 1. Vloerzeil verdiep 1 | Asbestmateriaal | Verwijderen |

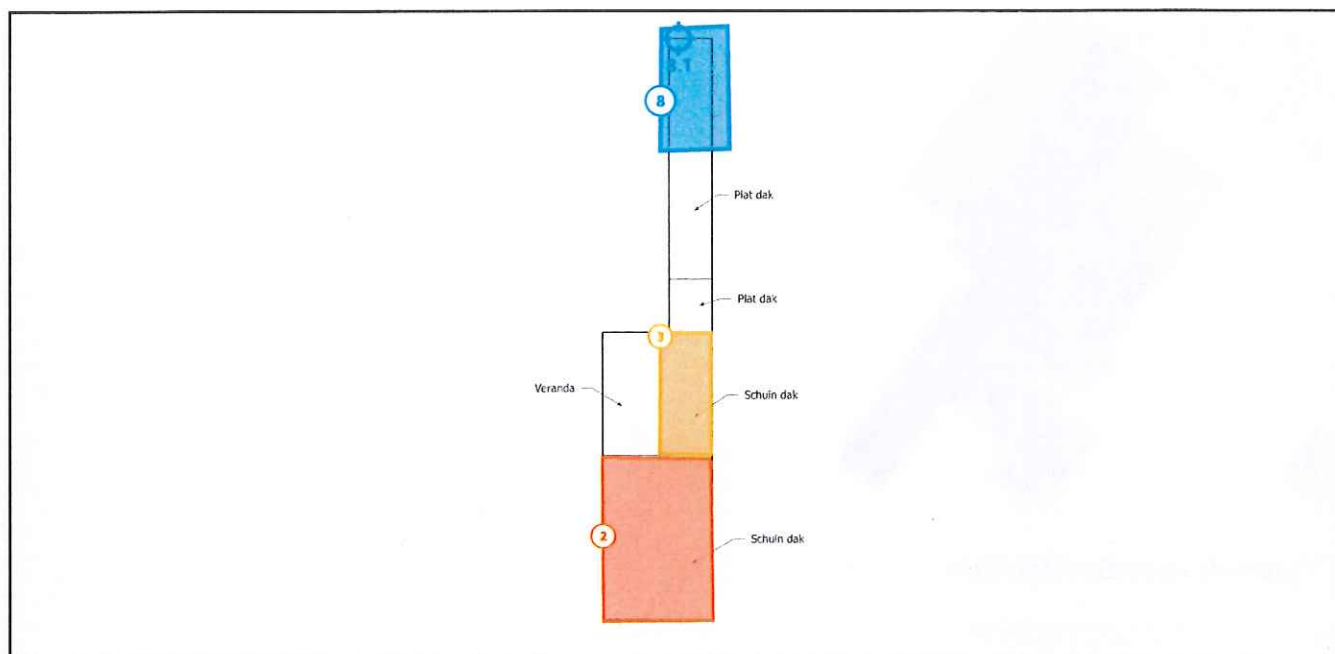
## Plan 1.13: Dakenplan

| Beschrijving | Type | Actie |
|---|---|---|
| 2. Onderdakplaten zolder | Asbestmateriaal | Maatregelen nemen |
| 3. Onderdakplaten achterbouw | Asbestmateriaal | Zorgvuldig beheren |

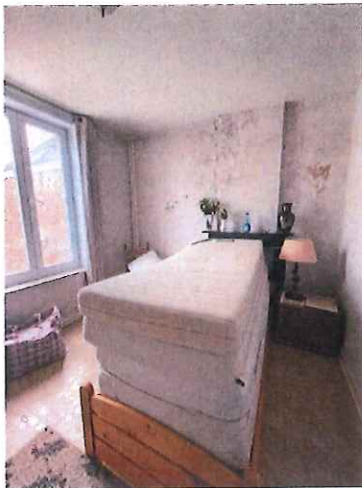
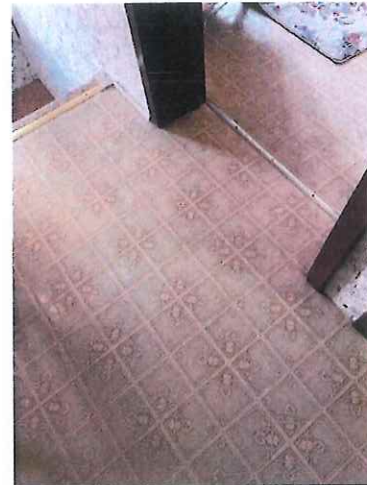
## Fiche 1: Vloerzeil verdiep 1

Het asbestmateriaal valt onder de mijlpaal van 2034.

Verwijderen

| Eindbeoordeling materiaalrisico | Laag materiaalrisico en/of verlaagde kans op vezelvrijgave |

| Gebondenheid | Categorie 2: niet-hechtgebonden met matrix |
| Asbestsoort (vezeltype) | Alleen chrysotiel |
| Asbestconcentratie | Hoog ( $\geq 50\%$ ) |
| Toestand van het materiaal | Licht beschadigd, licht verweerd. Intact materiaal type Pical – asbestboard of categorie III 'gebondenheid' |

| # | Type | Referentie | Resultaat |
|---|---|---|---|
| 1.1 | Puntmonster | 004 | Chrysotiel |

- Zorg voor een veilig beheer. Vermijd het beschadigen van het asbestmateriaal. Controleer de toestand jaarlijks op wijzigingen.

- Hermetische zone (erkend asbestverwijderaar)  
De toepassing dient door een erkend asbestverwijderaar weggenomen te worden gezien de toepassing is vastgelijmd. Door de verwijdering kunnen asbestvezels vrijkomen.

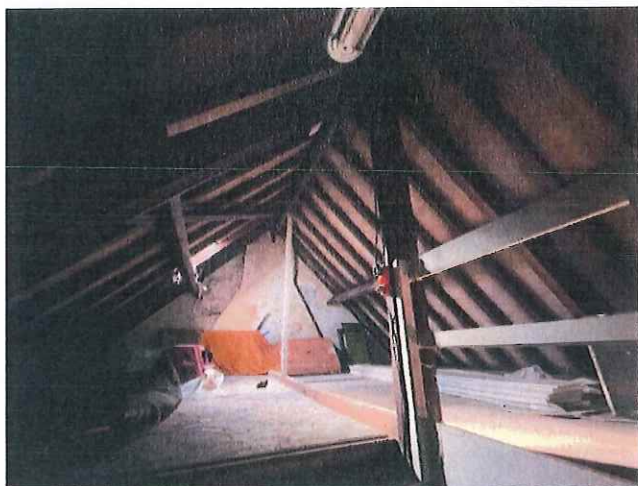
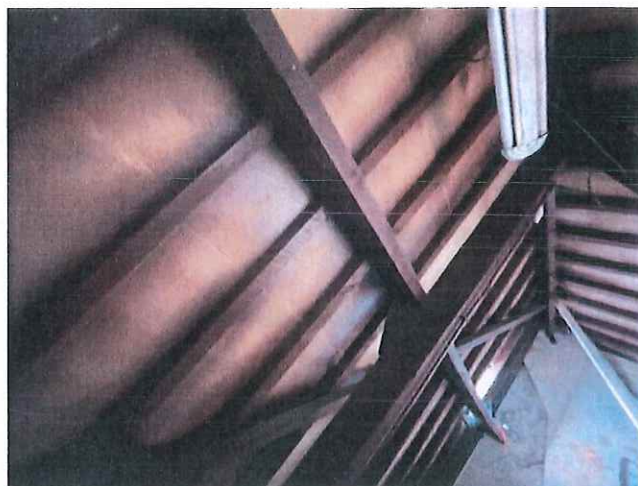
## Fiche 2: Onderdakplaten zolder

Het asbestmateriaal valt onder de mijlpaal van 2040.

Maatregelen nemen

| Eindbeoordeling materiaalrisico | Verhoogd materiaalrisico en/of verhoogde kans op vezelvrijgave |

| Gebondenheid | Categorie 1: hechtgebonden in oorsprong |
| Asbestsoort (vezeltype) | Crocidoliet aanwezig |
| Afschermingsgraad van het gehele materiaal | Geheel of deels (ook) vrij aan de binnenlucht |
| Toestand van het materiaal | Licht beschadigd, licht verweerd. Intact materiaal type Pical – asbestboard of categorie III 'gebondenheid' |

- Scherm in afwachting van verwijdering het asbestmateriaal af van luchtstromingen en verstoring: bijvoorbeeld door het te verpakken, te fixeren, af te dekken, signalisatie - afbakening aan te brengen, ...
- Zorg voor een veilig beheer en verwijder dit asbestmateriaal wanneer het bij werken eenvoudig bereikbaar wordt. Controleer de toestand jaarlijks op wijzigingen.

- Eenvoudige handelingen: mag via doe-het-zelf of door werknemer(s) met opleidingsattest eenvoudige handelingen  
In principe mag de hechtgebonden toepassing verwijderd worden door particulieren. Gezien de oppervlakte en het feit dat de dakpannen hiervoor verwijderd dienen te worden, is het aangeraden om de verwijdering door een aannemer met opleidingsattest te laten gebeuren.

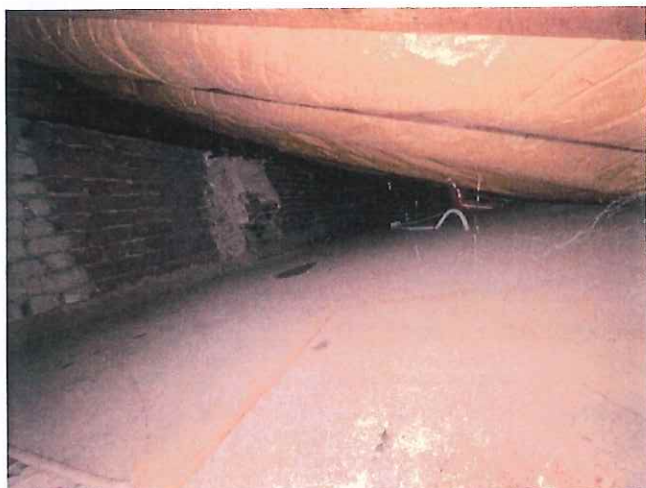
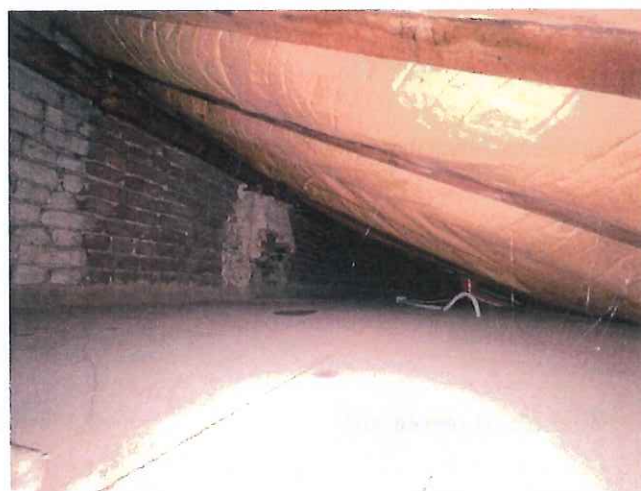
## Fiche 3: Onderdakplaten achterbouw

Het asbestmateriaal valt onder de mijlpaal van 2040.

Zorgvuldig beheren

| Eindbeoordeling materiaalarisico | Zeer laag materiaalarisico en/of zeer lage kans op vezelvrijgave |

| Toestand van het materiaal | Onbeschadigd, niet verweerd |

- Zorg voor een veilig beheer. Vermijd het beschadigen van het asbestmateriaal. Controleer de toestand jaarlijks op wijzigingen.

- Eenvoudige handelingen: mag via doe-het-zelf of door werknemer(s) met opleidingsattest eenvoudige handelingen  
In principe mag de hechtgebonden toepassing verwijderd worden door particulieren. Gezien de oppervlakte en het feit dat de dakpannen hiervoor verwijderd dienen te worden, is het aangeraden om de verwijdering door een aannemer met opleidingsattest te laten gebeuren.

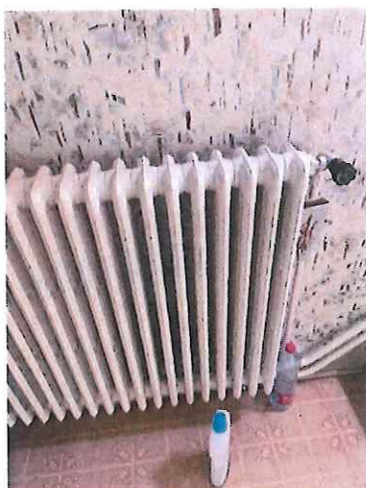
## Fiche 4: Radiatoren

Mogelijks bevinden zich tussen de verschillende elementen van de radiatoren asbesthoudende pakkingen. Dit kon niet worden vastgesteld, gezien deze toepassing in de radiator zit.

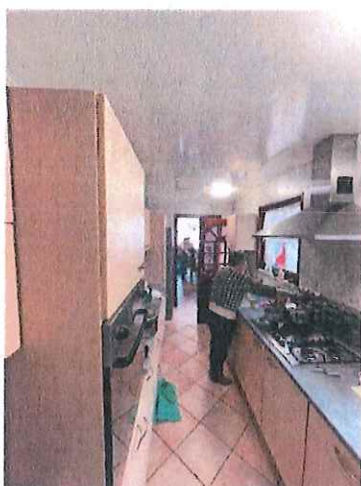
## Fiche 5: Plafonds zonder pleisterwerk

Dit betreft plafonds zonder pleisterwerk. Dit is niet asbestverdacht.

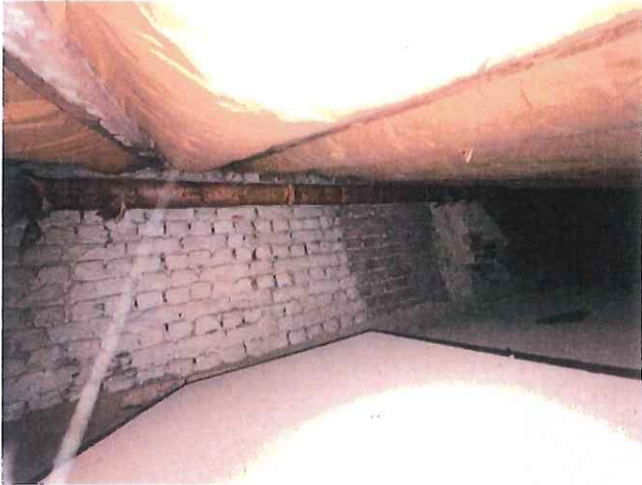
## Fiche 6: Wand zonder pleisterwerk

Dit betreft wanden zonder pleisterwerk. Dit is niet asbestverdacht.

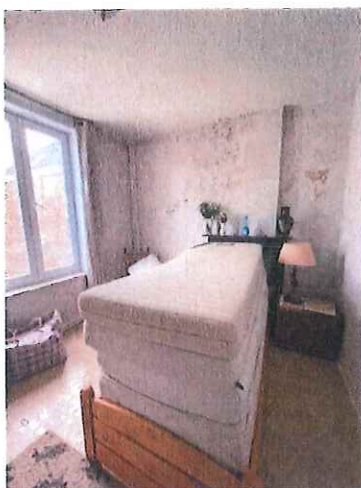
## Fiche 7: Schouw

Vroeger werd regelmatig asbesthoudend materiaal gebruikt in schouwen. Mogelijks zijn deze materialen of restanten aanwezig. Wees aandachtig bij onderhoud of eventuele werken aan schouwen.

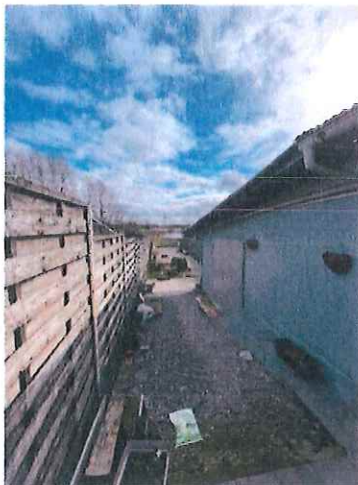
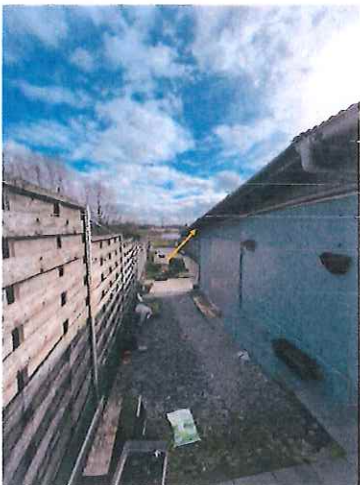
## Fiche 8: Roofing onder dakbedekking

Geen asbest

| # | Type | Referentie | Resultaat |
|---|---|---|---|
| 8.1 | Puntmonster | 003 | Geen asbest |

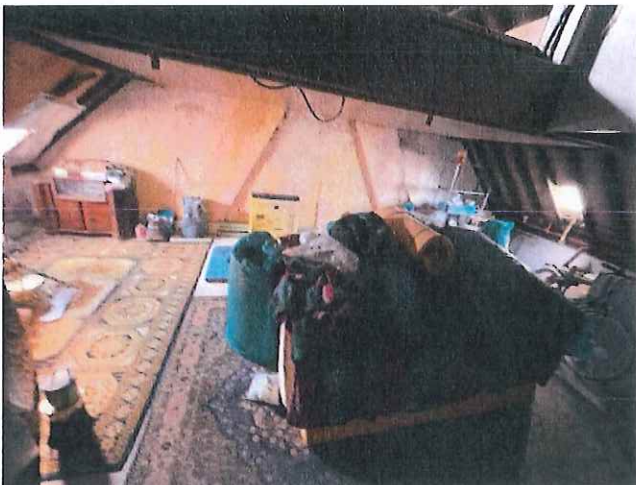
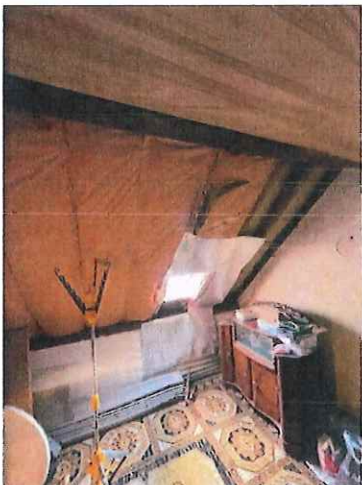
# Fiche 9: Wandpleister

Geen asbest

| # | Type | Referentie | Resultaat |
|---|---|---|---|
| 9.1 | Mengmonster | 001 | Geen asbest |

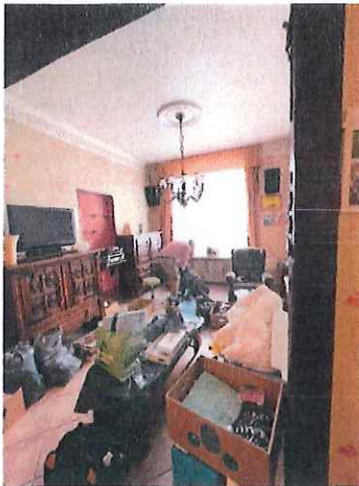
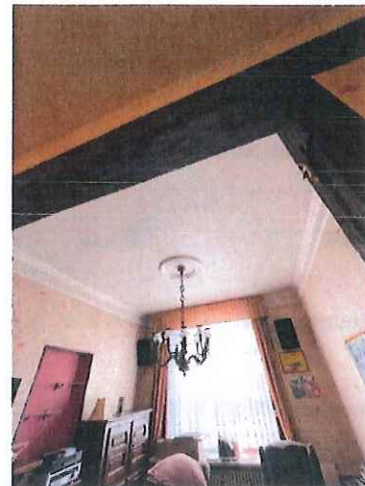
## Fiche 10: Plafondpleister

Geen asbest

| # | Type | Referentie | Resultaat |
|---|---|---|---|
| 10.1 | Mengmonster | 002 | Geen asbest |
