# Asbestinventarisatetest

Houtmarkt 9C/32, 8500 Kortrijk

Attestnummer : 20260202-000359.000

Uitgegeven op : 02.02.2026

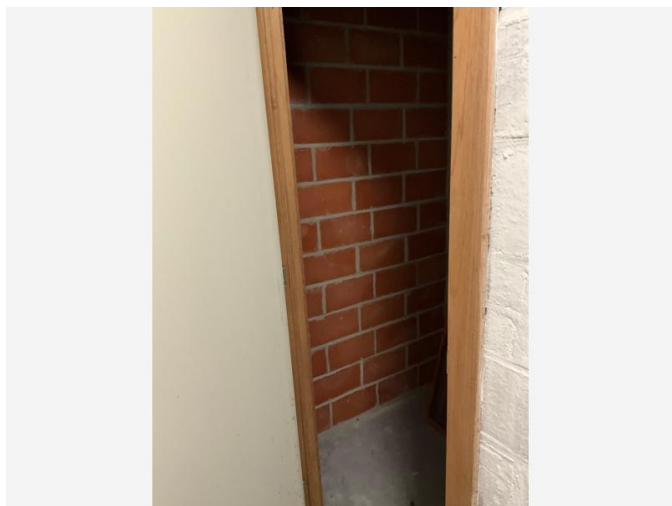
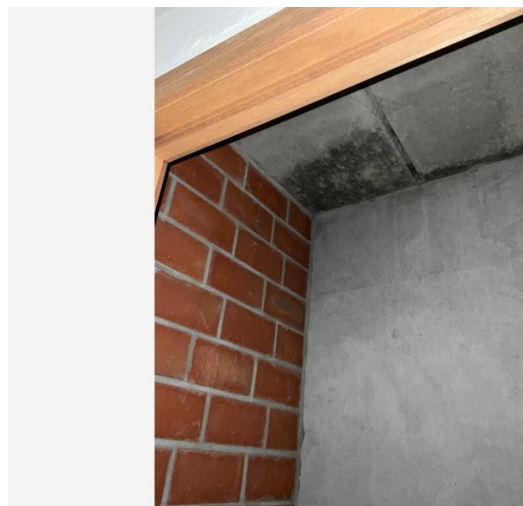
Er werden geen asbestverdachte materialen waargenomen.

| Basis voor advies | De asbestdeskundige beoordeelt het materiaal als niet-asbestverdacht. |

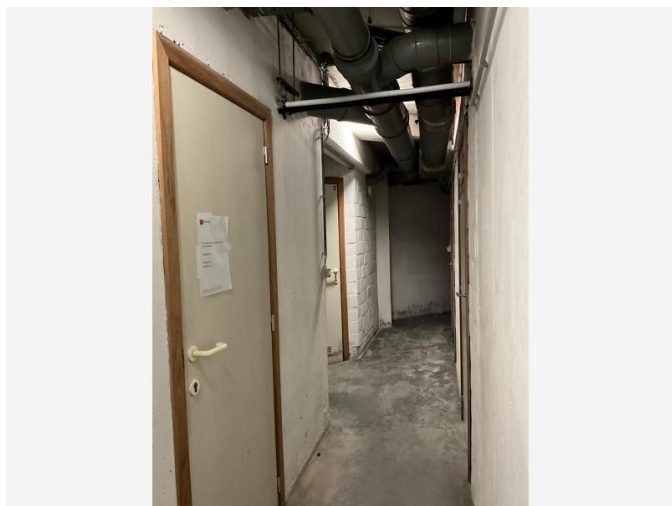
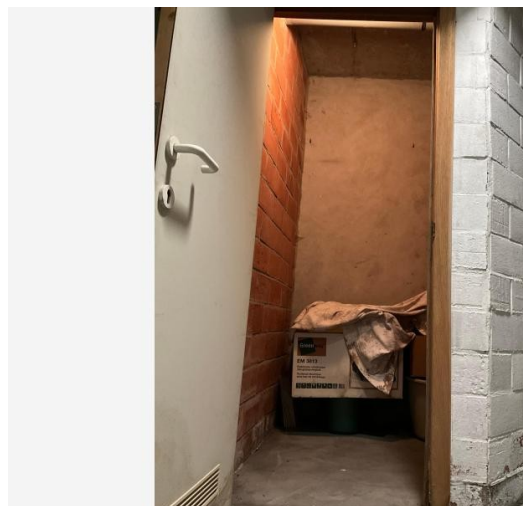
Er werden geen asbestverdachte materialen waargenomen.

| Basis voor advies | De asbestdeskundige beoordeelt het materiaal als niet-asbestverdacht. |

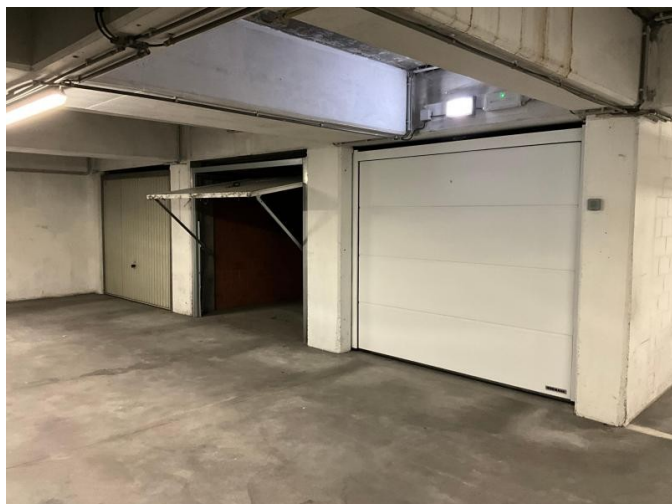
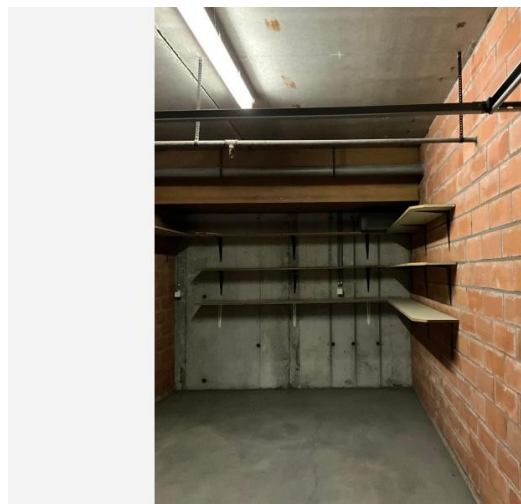
Er werden geen asbestverdachte materialen waargenomen.

| Basis voor advies | De asbestdeskundige beoordeelt het materiaal als niet-asbestverdacht. |

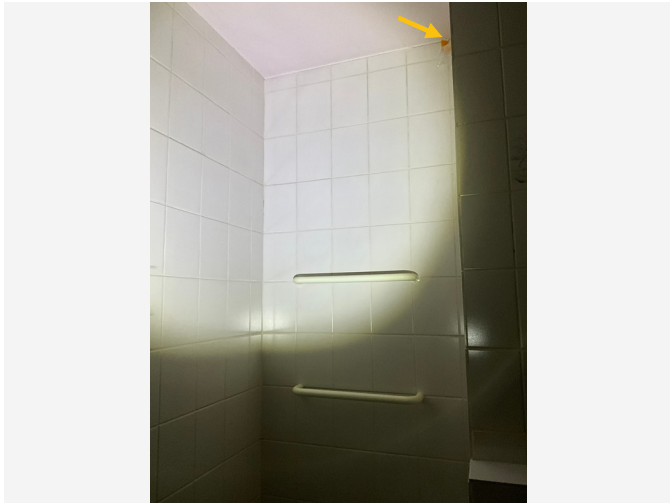
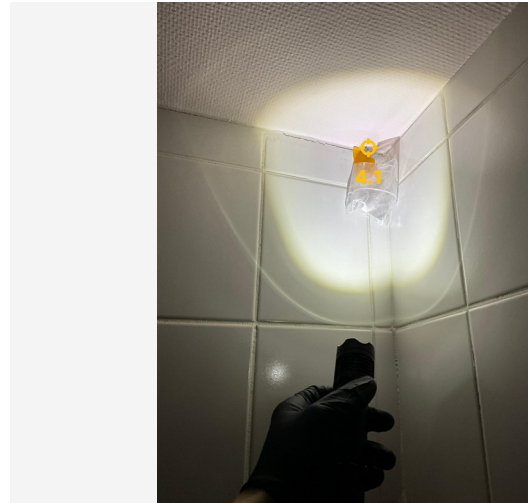
## Fiche 4: Pleisterwerk plafonds

Geen asbest

| # | Type | Referentie | Resultaat |
|---|---|---|---|
| 4.1 | Mengmonster | MM02 | Geen asbest |

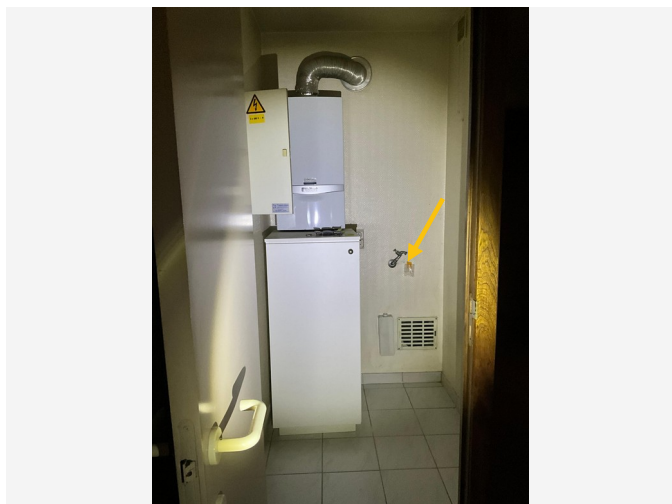
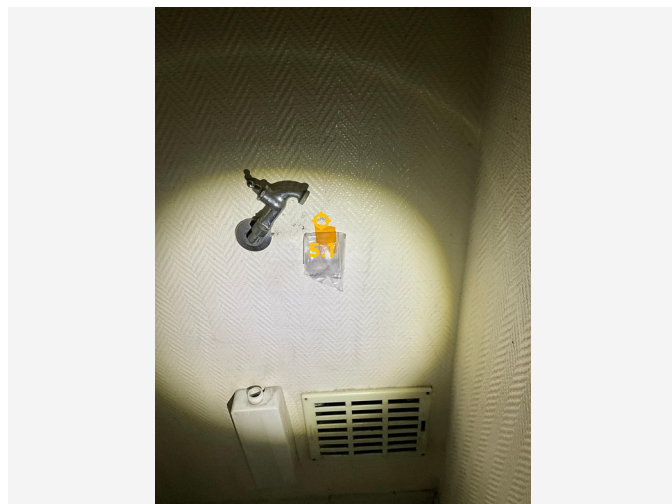
## Fiche 5: Pleisterwerk wanden

Geen asbest

| # | Type | Referentie | Resultaat |
|---|---|---|---|
| 5.1 | Mengmonster | MM01 | Geen asbest |

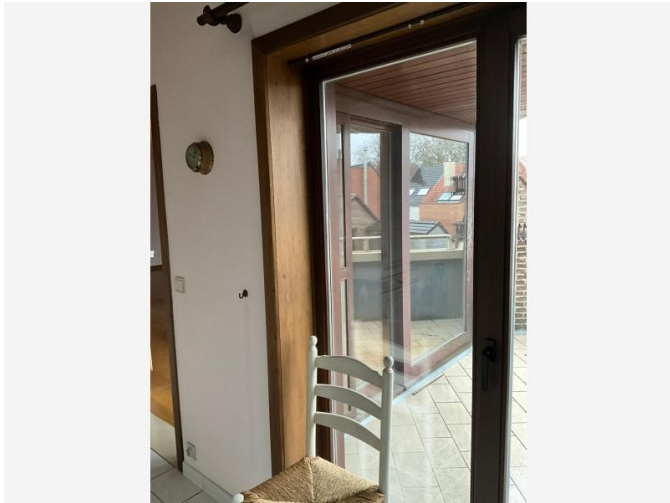
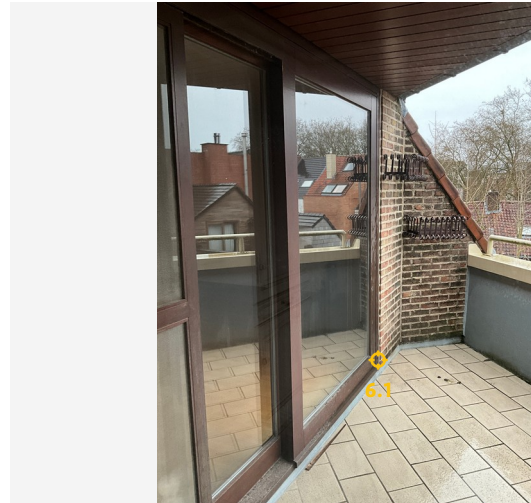
## Fiche 6: Mastiek tussen kader en gevel

Geen asbest

| # | Type | Referentie | Resultaat |
|---|---|---|---|
| 6.1 | Puntmonster | 03 | Geen asbest |

| Opmerking | De hoeveelheid is een schatting. Dit type afwerking was aanwezig aan beide schuiframen. |

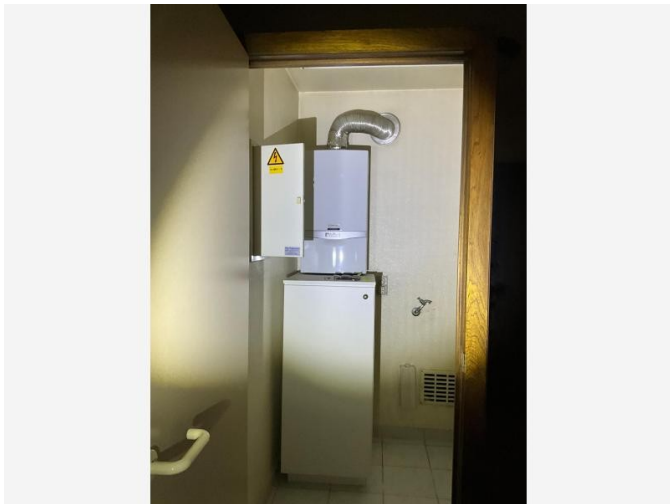
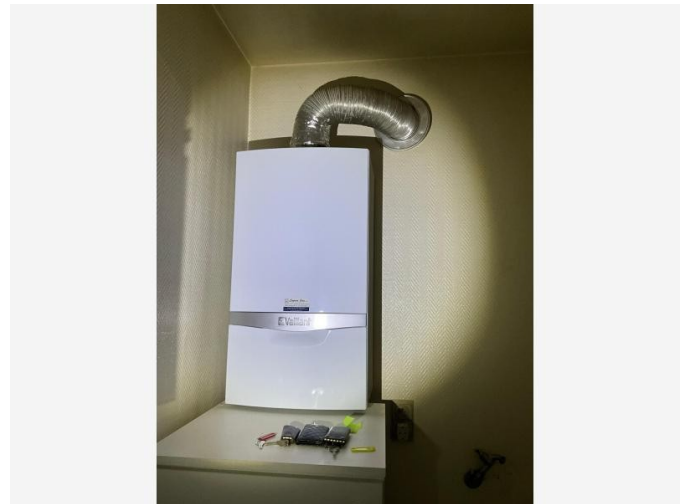
### Fiche 7: CV-ketel

| Beschrijving | Notitie | Terug te vinden op plannen |
|---|---|---|
| Fiche 7: CV-ketel | Tijdens de inspectie werd de aanwezige CV-ketel nagekeken. Zowel de afwerking, dichtingen als aansluitingen vertonen geen kenmerken die wijzen op asbestverdachte materialen. | Plan 1.1: Appartement |
