# Asbestinventarisatattest

Meensesteenweg 475, 8501 Kortrijk

Attestnummer : 20260703-000090.000

**Niet-asbestveilig**

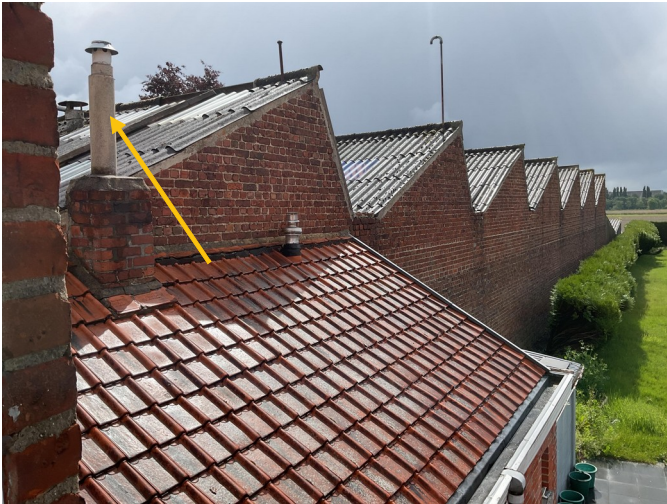
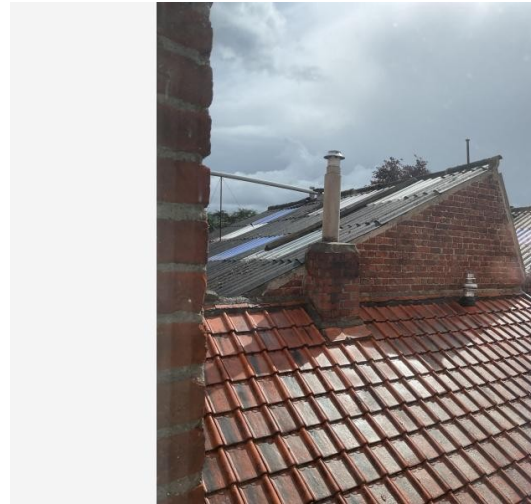
| Eindbeoordeling materiaalrisico | Verhoogd materiaalrisico en/of verhoogde kans op vezelvrijgave |

| Asbestsoort (vezeltype) | Crocidoliet aanwezig |
| Afschermingsgraad van het gehele materiaal | Geheel of deels vrij aan de binnenlucht, maar geen contact met binnenluchtstromen |
| Toestand van het materiaal | Licht beschadigd, licht verweerd. Intacte calciumsilicaatplaat of materiaal met categorie 3-gebondenheid |

| Beschrijving | Cementbuis |
| Opmerking | De precieze lengte is onbekend. |

Verwijderen

- Zorg voor een veilig beheer. Vermijd het beschadigen van het asbestmateriaal. Controleer de toestand jaarlijks op wijzigingen.

- Eenvoudige handelingen: mag via doe-het-zelf of door werknemer(s) met opleidingsattest eenvoudige handelingen  
Deze toepassing kan door een aannemer die over een opleidingsattest eenvoudige handelingen beschikt of door een particulier (doe-het-zelf), verwijderd worden indien er geen verhoogd risico op vrijgave van asbestvezels (max. concentratie 0,01 vezels/cm<sup>3</sup> - CODEX Art. VI.3-54) ontstaat en de toepassing voorafgaand wordt gefixeerd/bevochtigd; de individuele elementen zonder machinale werktuigen (boormachine, slijpschijf, hogedrukreiniger,...) en zonder breken of gooien een voor een losgemaakt worden; en ten slotte dubbel en luchtdicht verpakt weggevoerd worden naar een erkend afvalpunt (recyclagepark).

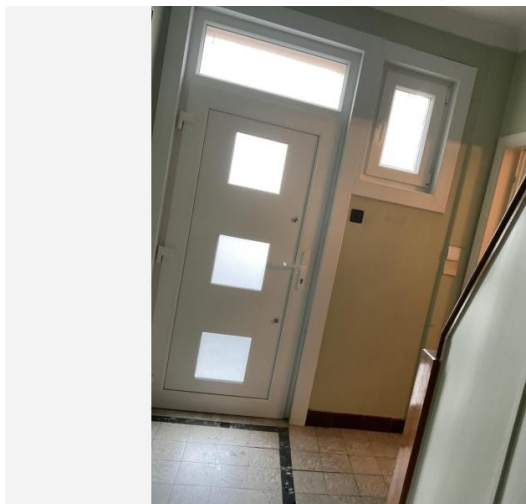
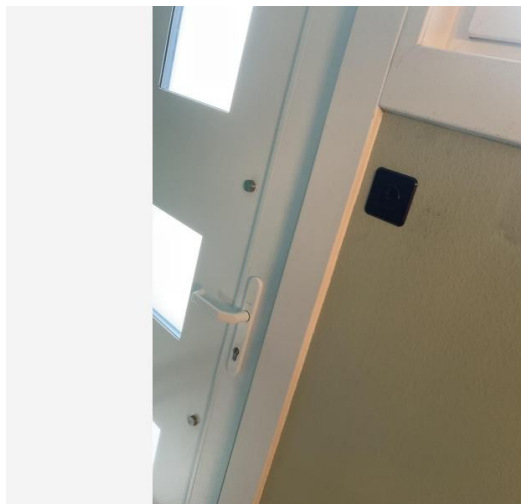
| Eindbeoordeling materiaalarisico | Verhoogd materiaalarisico en/of verhoogde kans op vezelvrijgave |

| Asbestsoort (vezeltype) | Crocidoliet aanwezig |
| Toestand van het materiaal | Licht beschadigd, licht verweerd. Intacte calciumsilicaatplaat of materiaal met categorie 3-gebondenheid |

| Beschrijving | Bakeliet schakelaars/stopcontacten |
| Opmerking | De hoeveelheid is een zo nauwkeurig mogelijke opmeting. Hieraan kunnen evenwel geen rechten worden ontleend. Monstername niet uitgevoerd wegens risico op beschadiging van een elektrisch component en mogelijke blootstelling aan spanning of storingen in de elektrische installatie. |

Verwijderen

- Zorg voor een veilig beheer. Vermijd het beschadigen van het asbestmateriaal. Controleer de toestand jaarlijks op wijzigingen.
- Voer bijkomende staalname(s) uit.

- Eenvoudige handelingen: mag via doe-het-zelf of door werknemer(s) met opleidingsattest eenvoudige handelingen  
Deze toepassing kan door een aannemer die over een opleidingsattest eenvoudige handelingen beschikt of door een particulier (doe-het-zelf), verwijderd worden indien er geen verhoogd risico op vrijgave van asbestvezels (max. concentratie 0,01 vezels/cm<sup>3</sup> - CODEX Art. VI.3-54) ontstaat en de toepassing voorafgaand wordt gefixeerd/bevochtigd; de individuele elementen zonder machinale werktuigen (boormachine, slijpschijf, hogedrukreiniger,...) en zonder breken of gooien een voor een losgemaakt worden; en ten slotte dubbel en luchtdicht verpakt weggevoerd worden naar een erkend afvalpunt (recyclagepark).

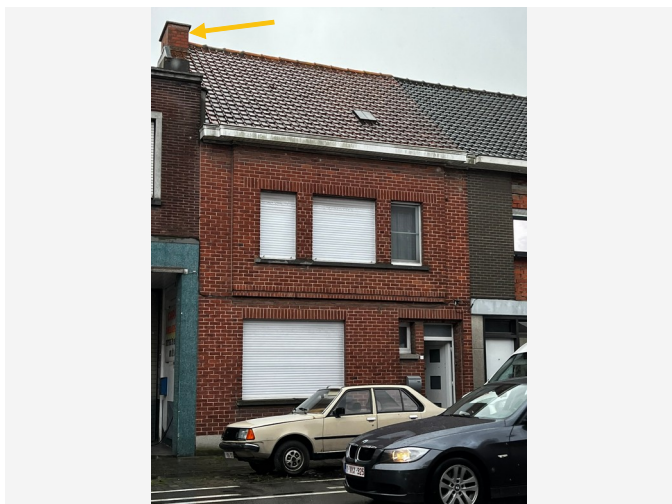
**Reden:** Het te onderzoeken materiaal situeert zich hoger dan 3,50 m te rekenen vanaf een veilige ondergrond

**Uitleg van de asbestdeskundige:** De schouw bevat binnenin mogelijk een asbestcement rookgaskanaal. Laat dit onderzoeken bij eventuele werken.

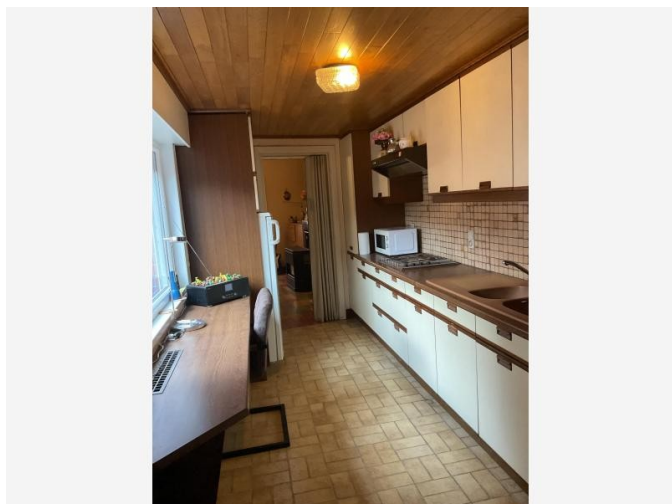
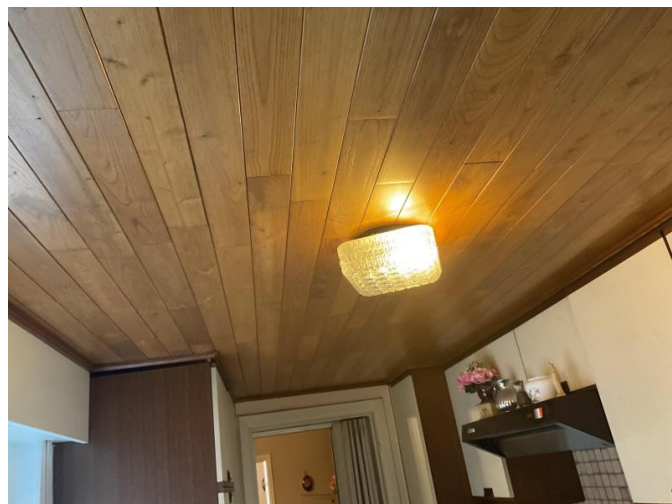
### Informatie over een niet-asbestverdacht materiaal

| Basis voor advies | De asbestdeskundige beoordeelt het materiaal als niet-asbestverdacht. |

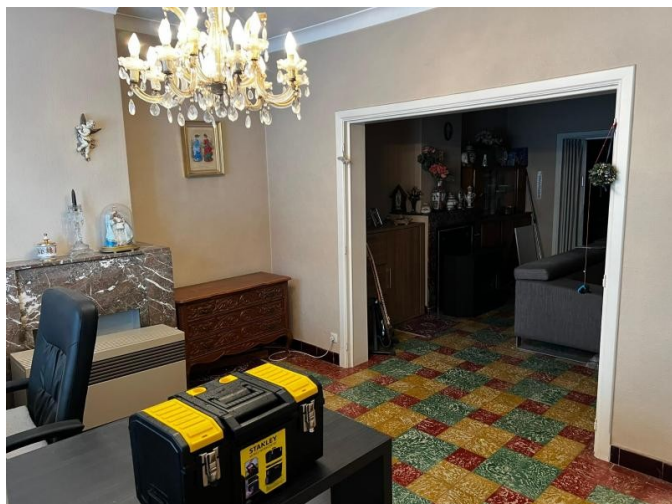
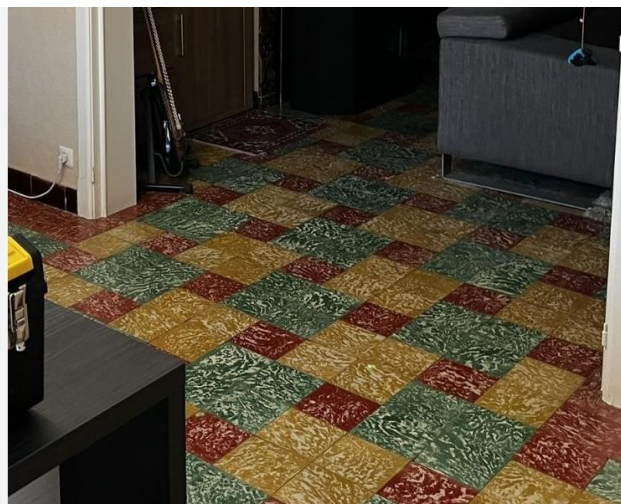
### Informatie over een materiaal dat de asbestdeskundige niet kan waarnemen of vaststellen

| Basis voor advies | Beoordeling op basis van expertise met een vaststelling door de asbestdeskundige. |

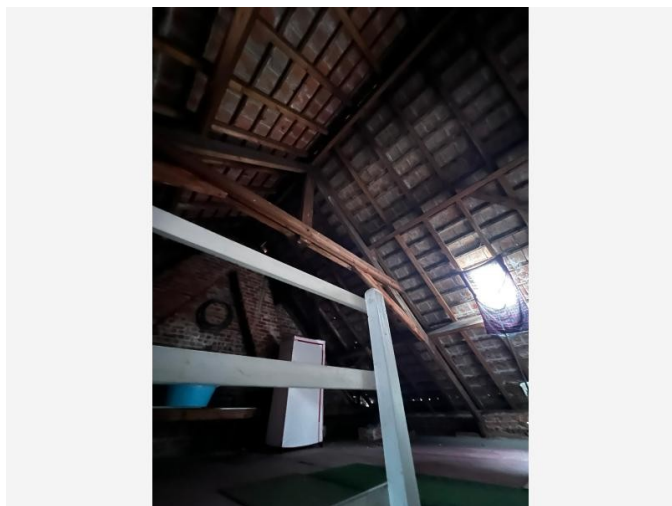
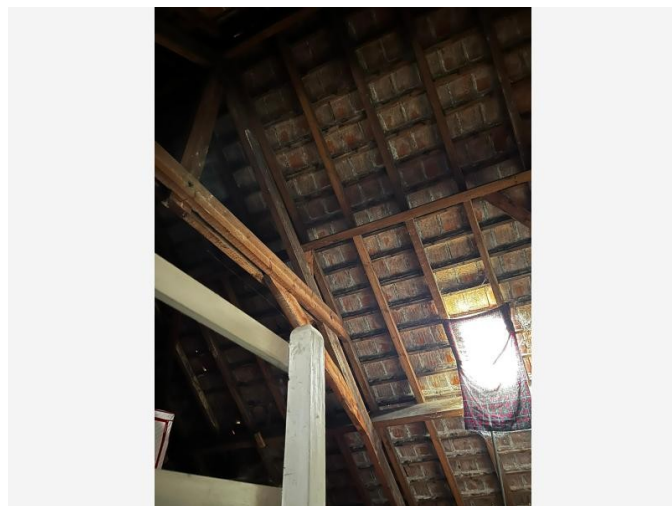
### Informatie over een materiaal dat niet aanwezig is

| Basis voor advies | Beoordeling op basis van expertise met een vaststelling door de asbestdeskundige. |

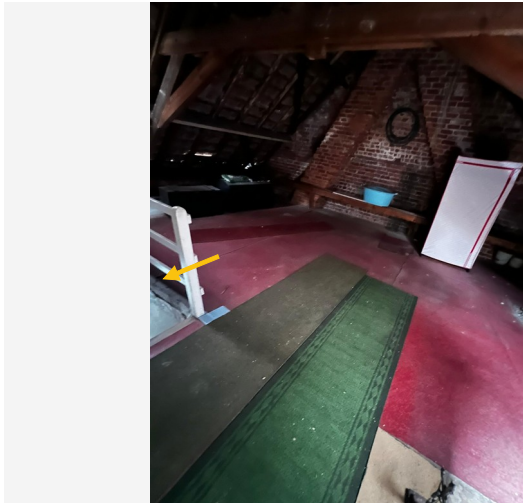
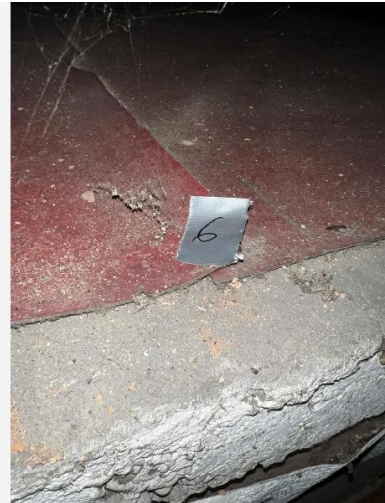
## Fiche 7: Vinyl rood zolder

### Conclusie

Geen asbest

| # | Type | Referentie | Resultaat |
|---|---|---|---|
| 7.1 | Puntmonster | 6 | Geen asbest |

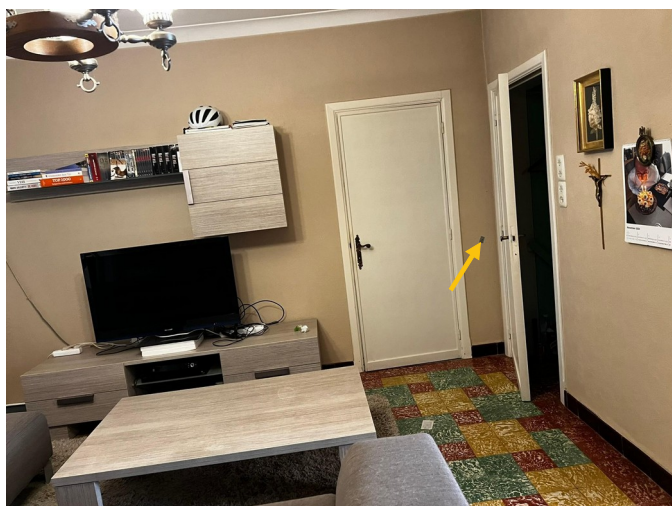
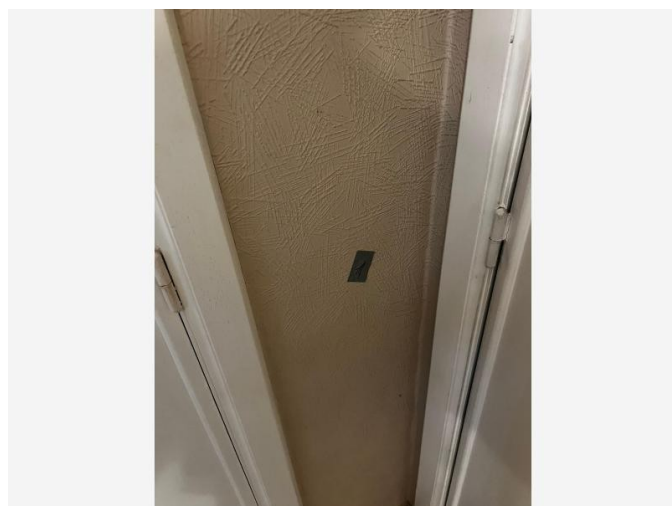
## Fiche 8: Pleisterwerk wanden droge, natte, circ ruimte

Geen asbest

| # | Type | Referentie | Resultaat |
|---|---|---|---|
| 8.1 | Mengmonster | 1 | Geen asbest |

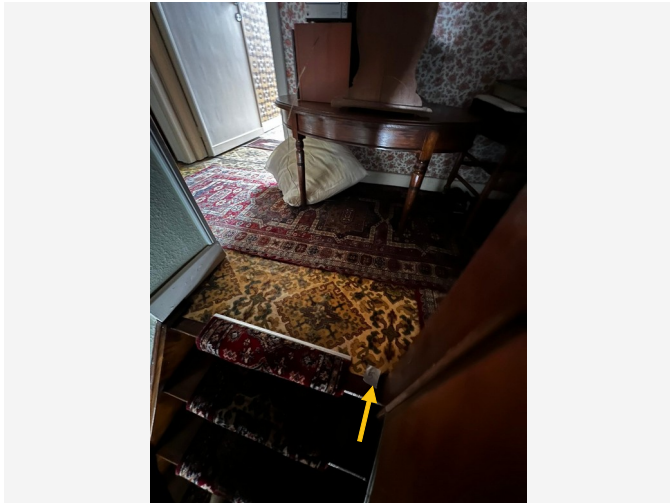
## Fiche 9: Vinyl bloemen +1

Geen asbest

| # | Type | Referentie | Resultaat |
|---|---|---|---|
| 9.1 | Puntmonster | 5 | Geen asbest |

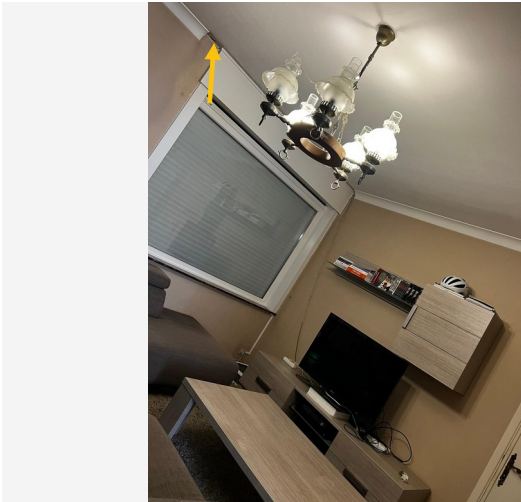
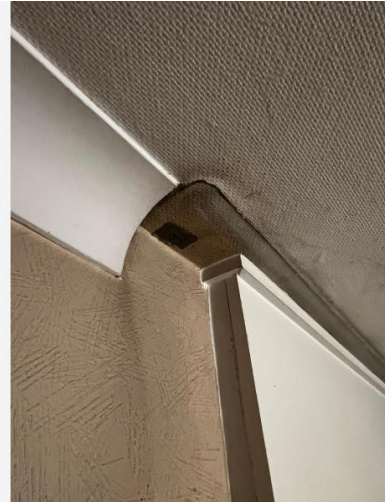
## Fiche 10: Pleisterwerk plafonds droge, natte, circ ruimte

Geen asbest

| # | Type | Referentie | Resultaat |
|---|---|---|---|
| 10.1 | Mengmonster | 2 | Geen asbest |

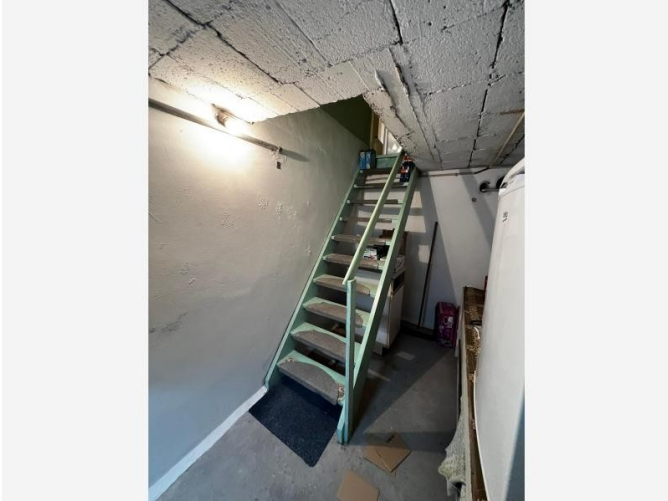
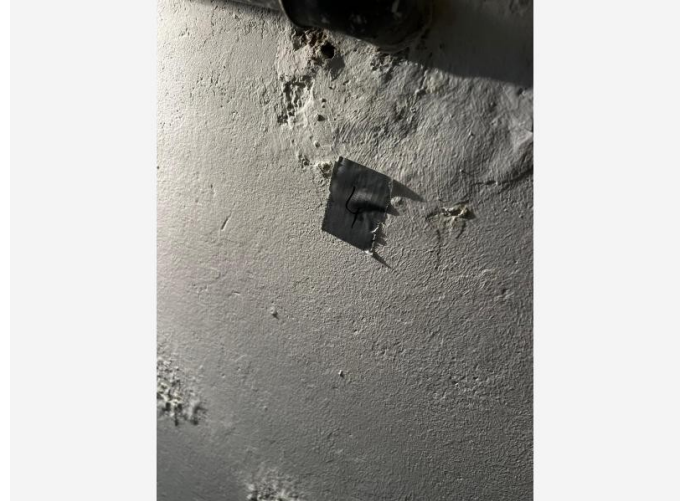
## Fiche 11: Cementering kelder

Geen asbest

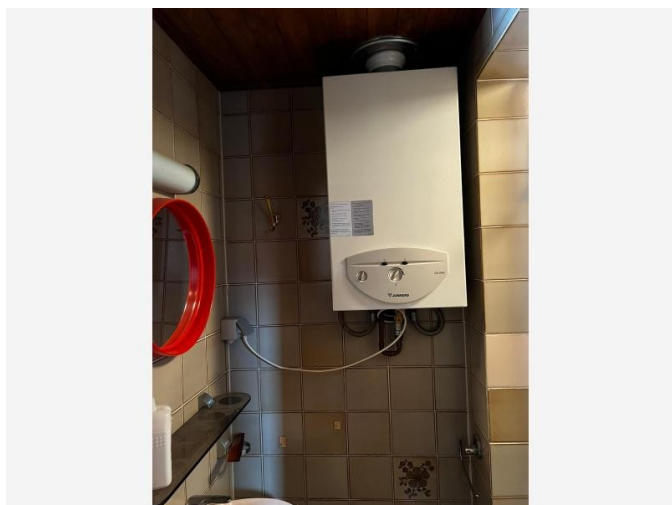
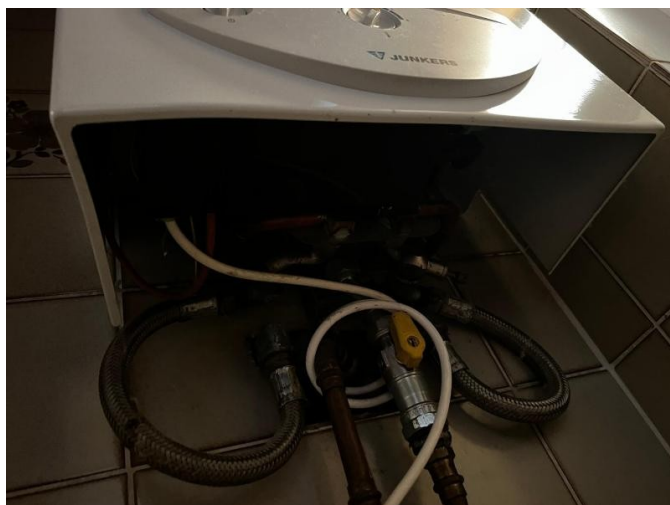
### Fiche 13: CV-ketel (niet verdacht)

| Beschrijving | Notitie | Terug te vinden op plannen |
|---|---|---|
| Fiche 13: CV-ketel (niet verdacht) | De CV-ketel (dichtingen, isolerend materiaal) is niet asbestverdacht. | - |
