# Asbestinventarisatattest

Sint-Rochuslaan 86, 8500 Kortrijk

Attestnummer : 20250703-000296.000

# Zone 1: Hoofdgebouw

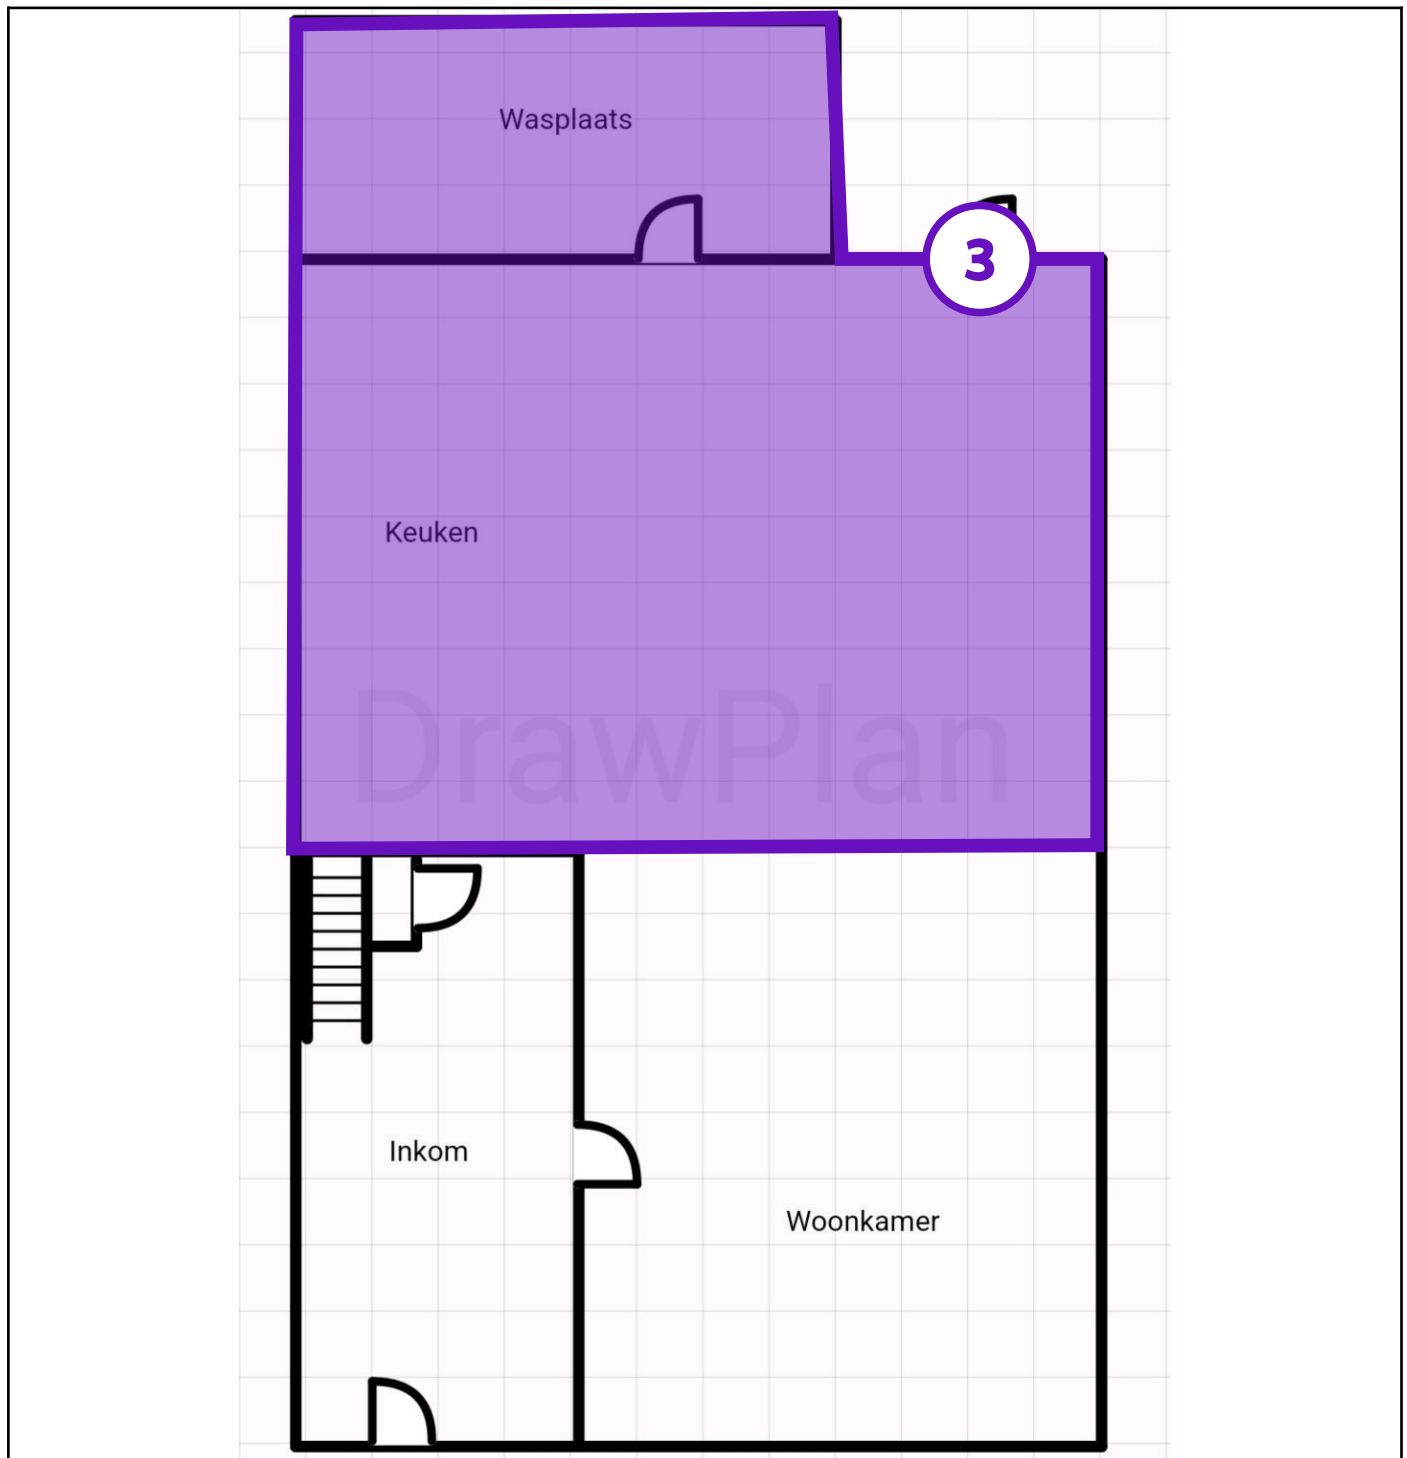
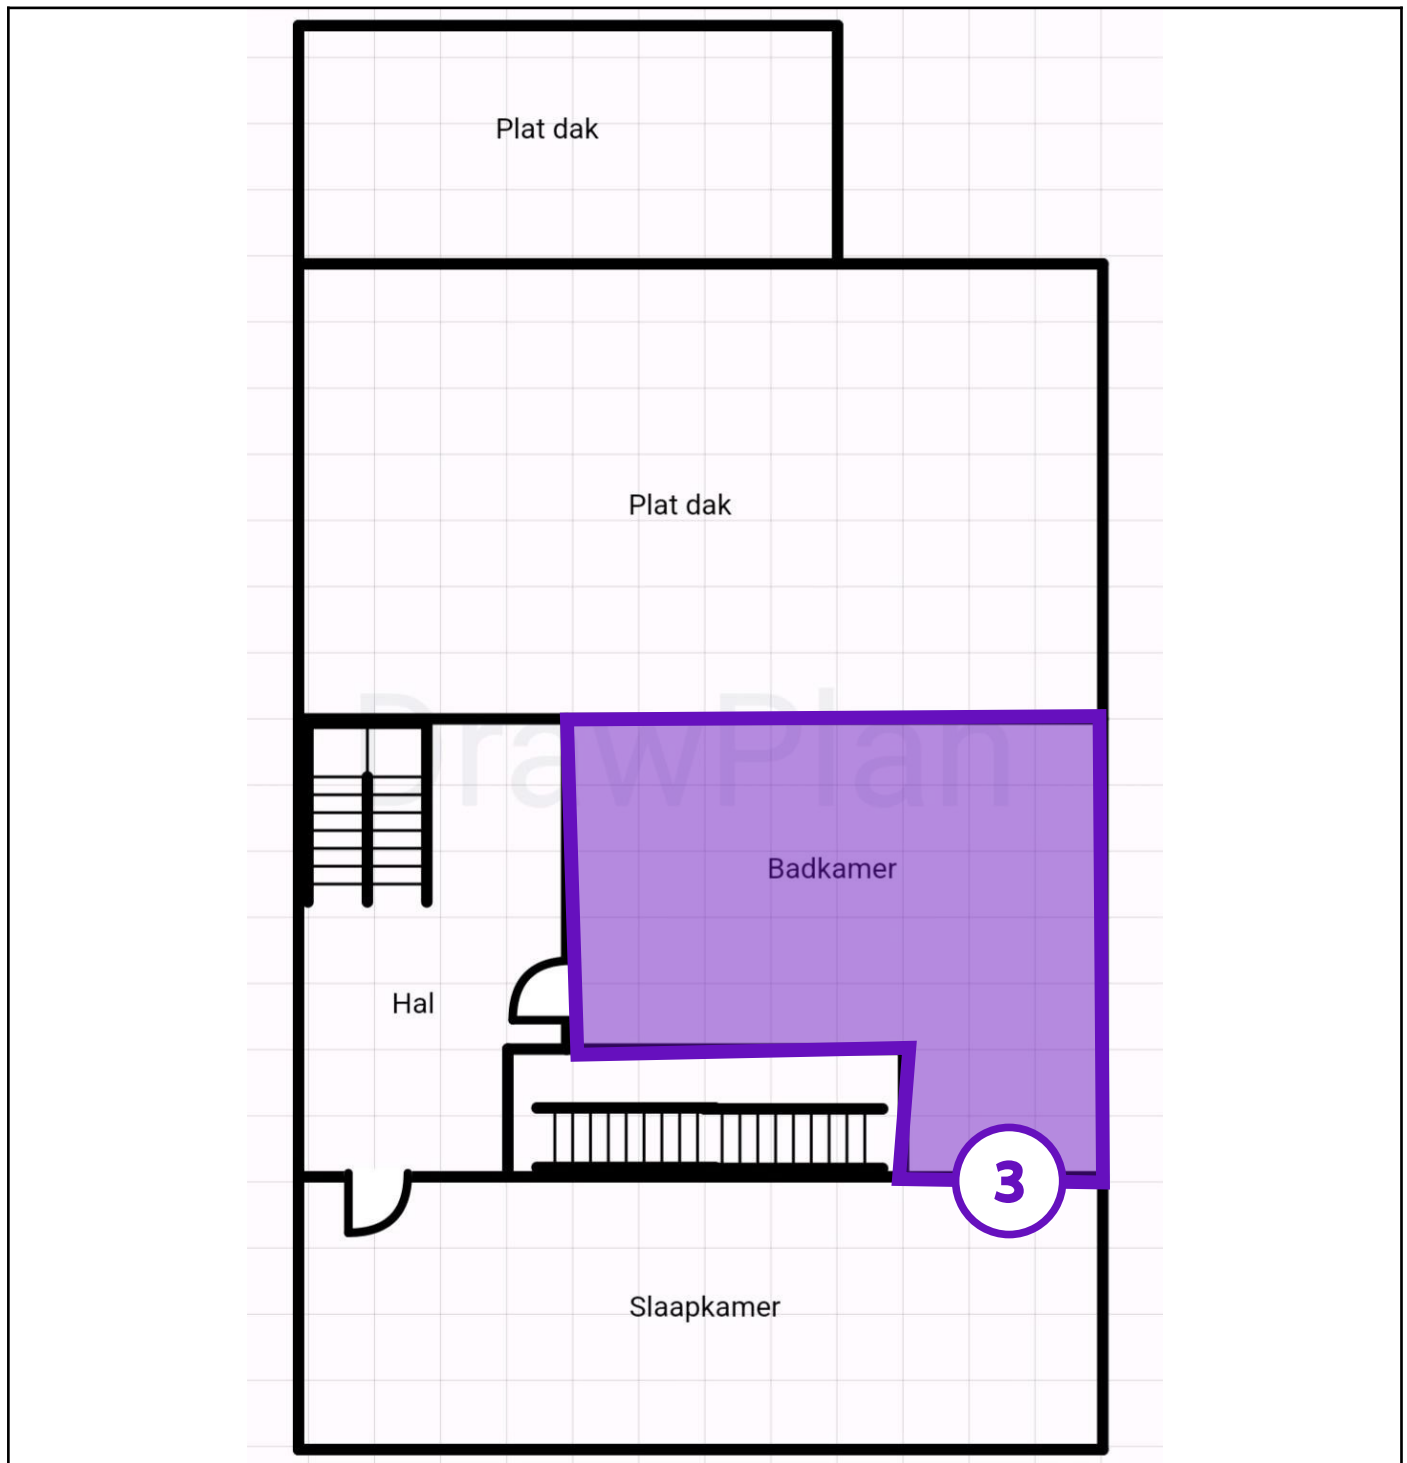
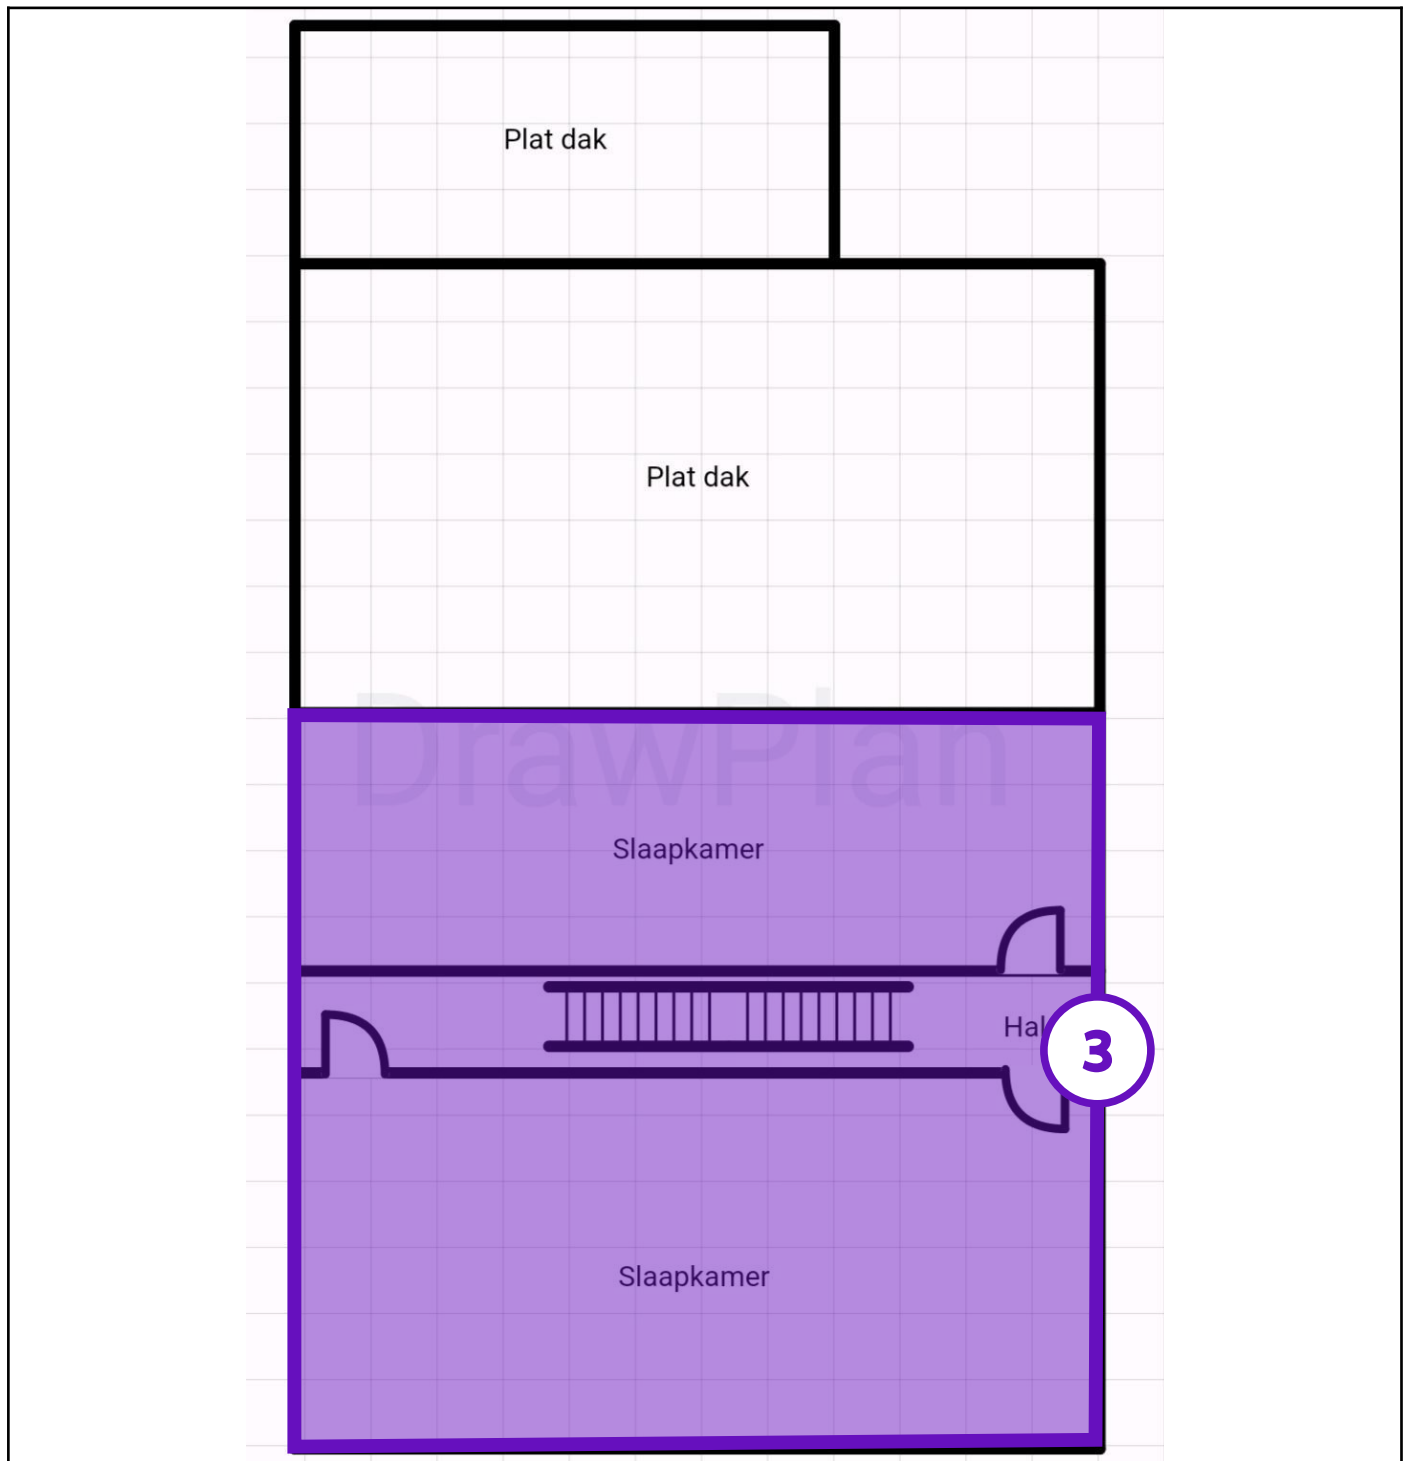
| Beschrijving | Type | Actie |
|---|---|---|
| 3. Vals plafond | Advies | - |

Achter de valse plafonds is er een redelijk vermoeden dat er nog pleisterwerk aanwezig is, bij renovatie is het aan te raden vooraf een destructief onderzoek te doen om de aanwezigheid van asbesthoudende materialen uit te sluiten.

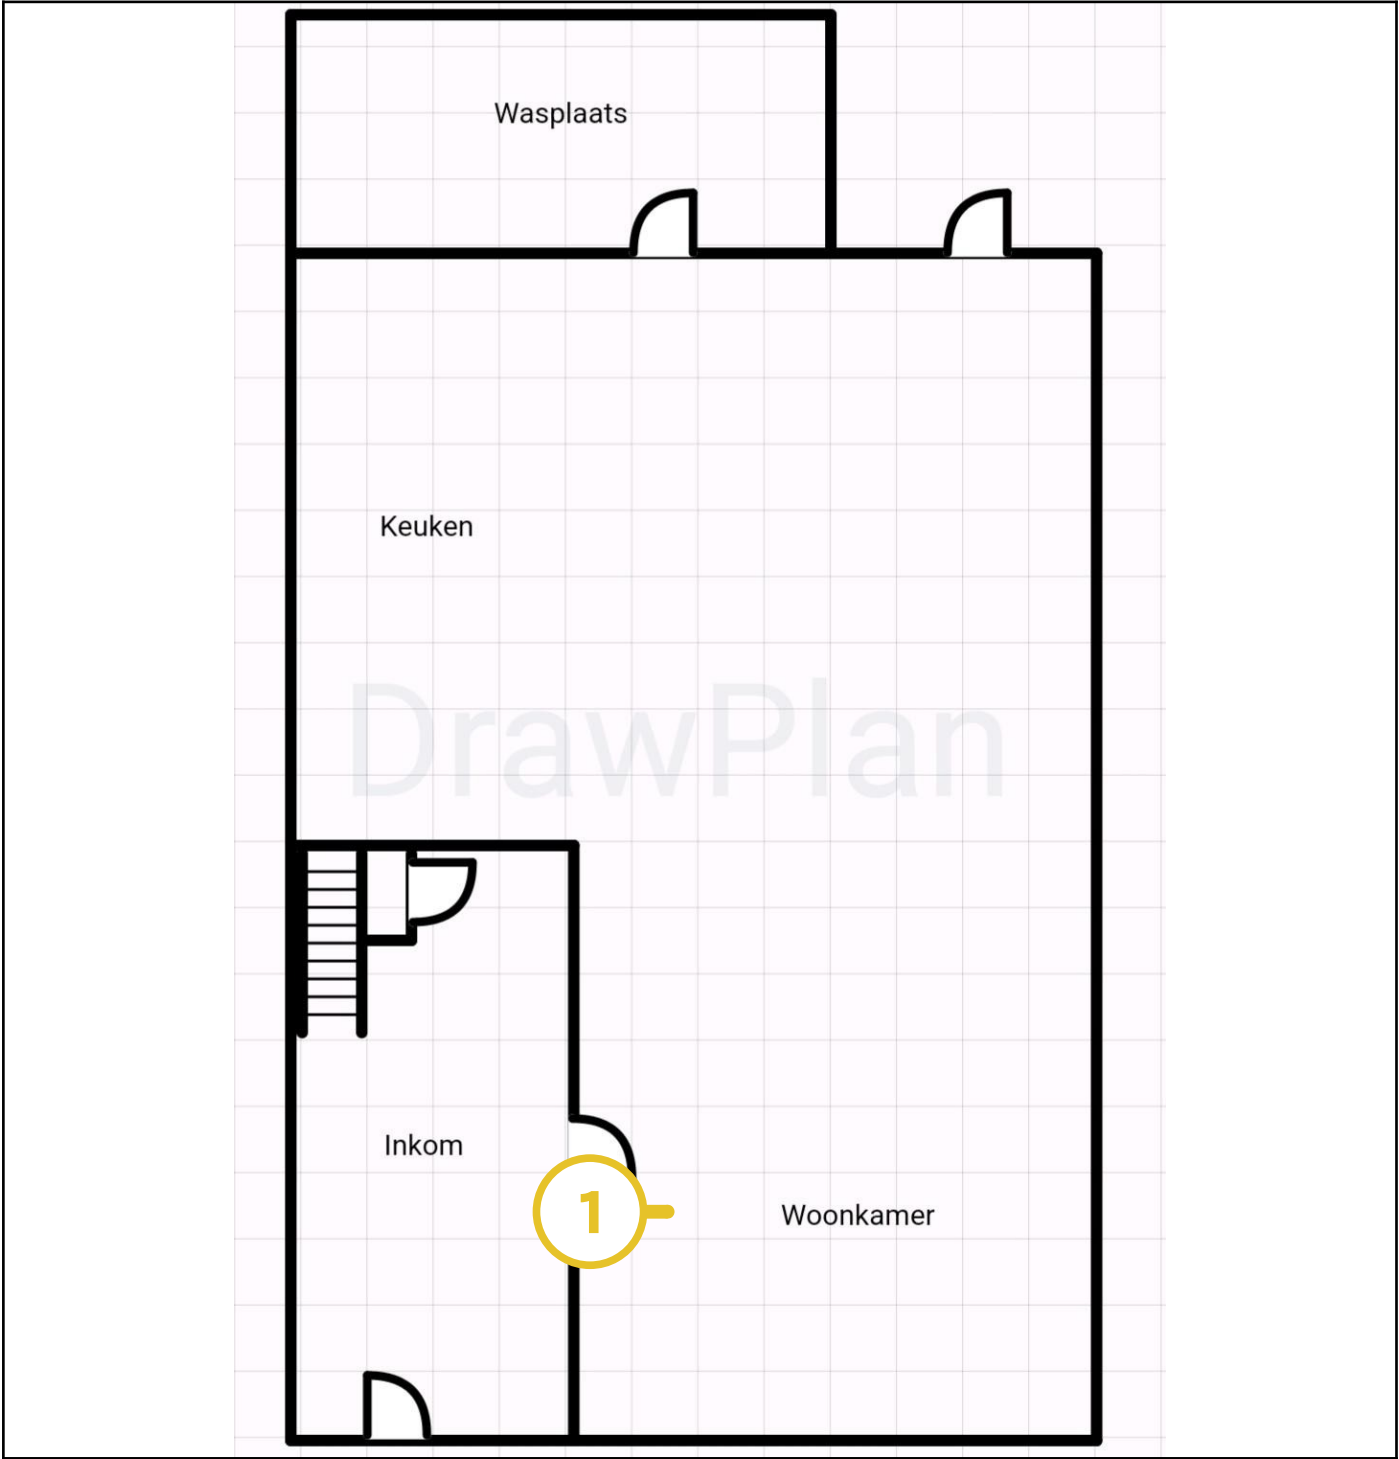
# Plan 1.6: Gelijkvloers : bakelieten toepassingen

| Beschrijving | Type | Actie |
|---|---|---|
| 1. Bakelieten toepassingen | Asbestmateriaal | Zorgvuldig beheren |

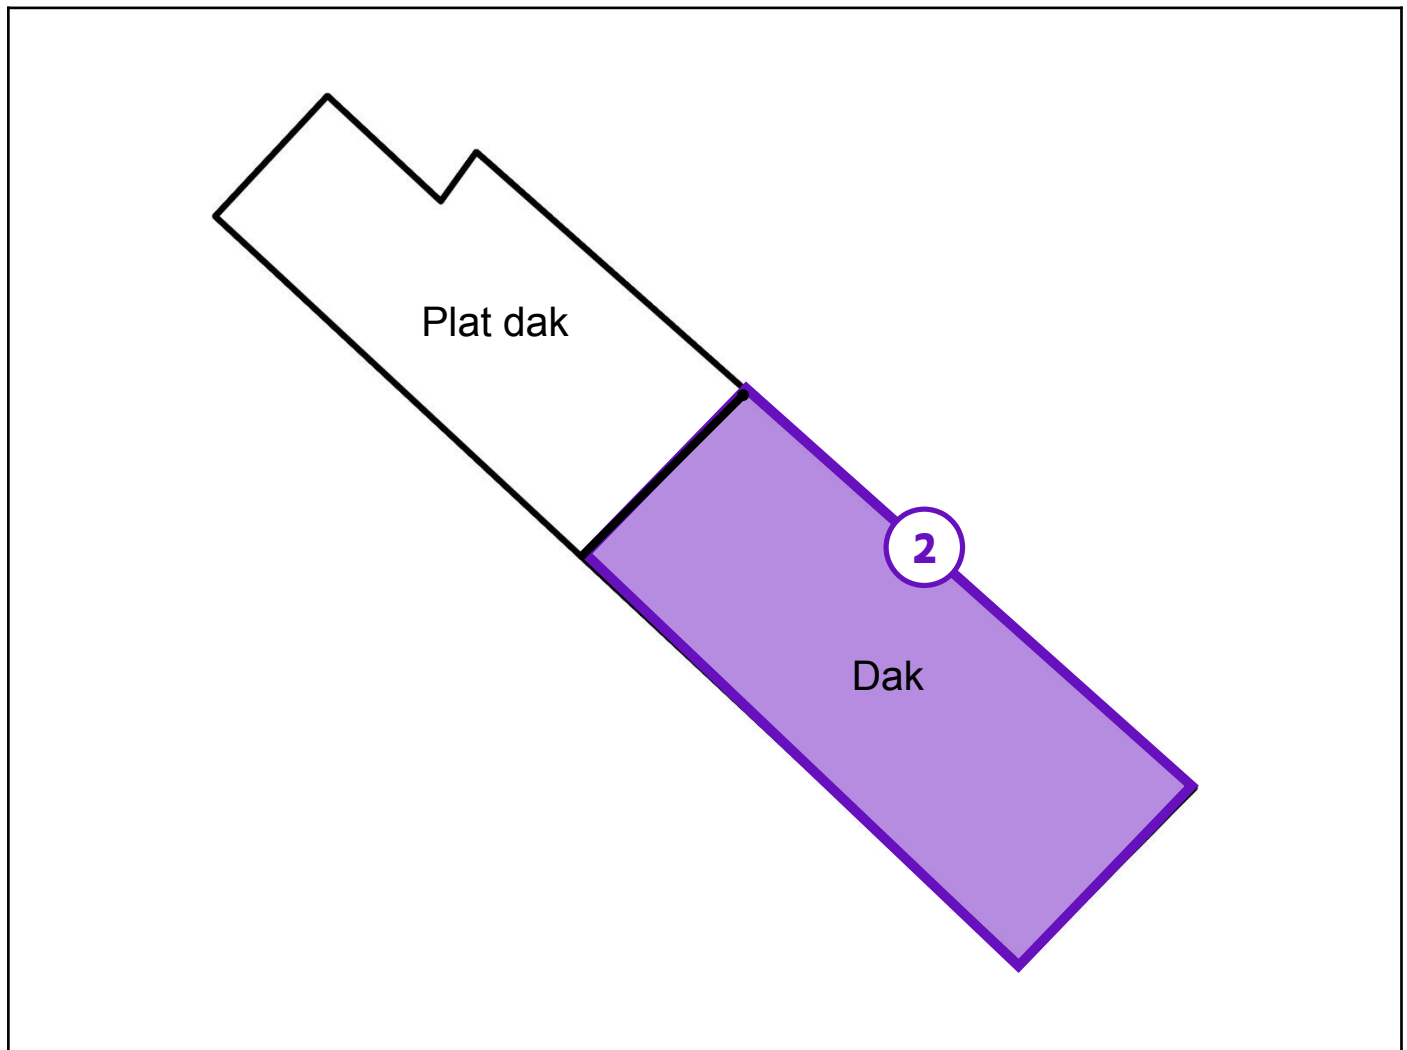
## Plan 1.13: Dak : onderdak

| Beschrijving | Type | Actie |
|---|---|---|
| 2. Onderdak | Advies | - |

Onderdak bestaat uit zwarte plastieke onderdakplaten.

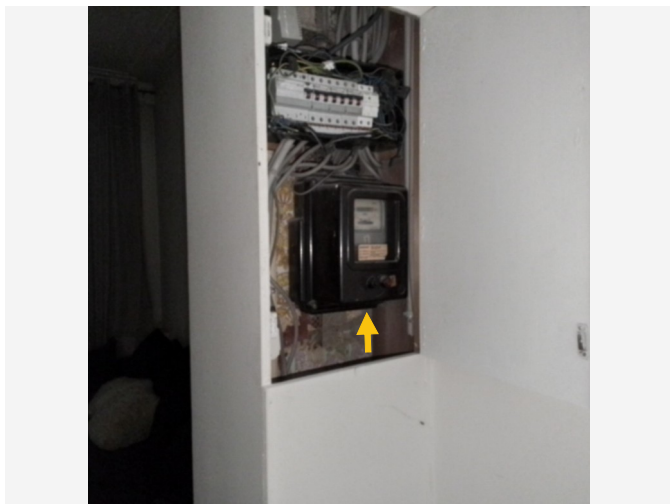
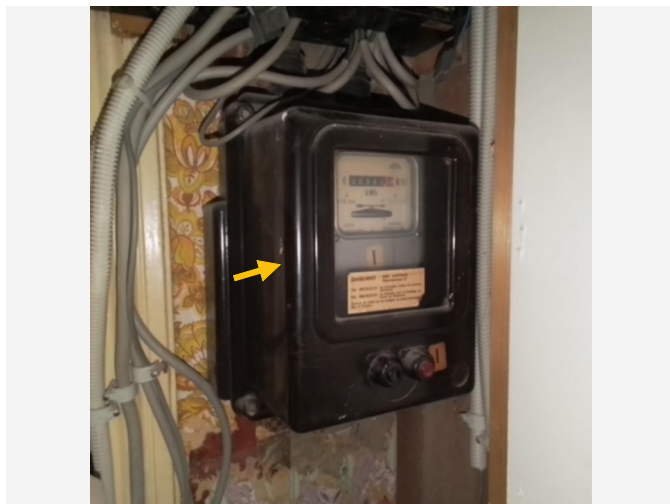
| Fiche 1: Bakelieten toepassingen..... | 28 |

Overzichtsfoto

Detailfoto

Het asbestmateriaal valt onder de mijlpaal van 2040.

| Eindbeoordeling materiaalisico | Zeer laag materiaalisico en/of zeer lage kans op vezelvrijgave |

| Gebondenheid | Categorie 1: hechtgebonden in oorsprong |
| Asbestsoort (vezeltype) | Crocidoliet aanwezig |
| Asbestconcentratie | Laag (< 50%) |
| Toestand van het materiaal | Licht beschadigd, licht verweerd. Intact calciumsilicaatmateriaal of categorie III 'gebondenheid' |

| Beschrijving | Bakelieten toepassingen |
| Asbestmateriaal | Plaat, paneel, tablet - Type Bakeliet |

- Zorg voor een veilig beheer. Vermijd het beschadigen van het asbestmateriaal. Controleer de toestand jaarlijks op wijzigingen.
- Zorg voor een veilig beheer en verwijder dit asbestmateriaal wanneer het bij werken eenvoudig bereikbaar wordt. Controleer de toestand jaarlijks op wijzigingen.
- Voer bijkomende staalname(s) uit.

- Eenvoudige handelingen: mag via doe-het-zelf of door werknemer(s) met opleidingsattest eenvoudige handelingen  
Betreft een hechtgebonden toepassing in een licht verweerde staat met een laag risico op vezelvrijgave. De toepassing zorgvuldig verwijderen, zonder wijzigingen aan te brengen in de huidige toestand van het materiaal. De toepassing niet breken en/of beschadigen. Verwijder de toepassing a.d.h.v. eenvoudige handelingen en voorzie de nodige PBM's zoals ademhalingsmasker met een P3-filter, Tyvec categorie 3 type 5-6, schoeisel moet volledig gesloten zijn, wegwerphandschoenen. Opleid personeel wordt aanbevolen. Het asbestmateriaal moet worden verpakt in twee lagen van luchtdichte, stevige plastic zakken of folie aandienen bij het gemeentelijk recyclagepark. Deze dienen gemarkeerd te zijn met een waarschuwingsetiket.

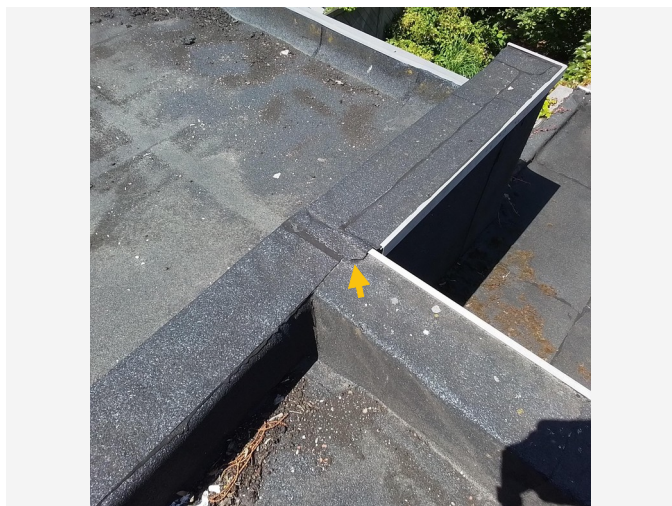
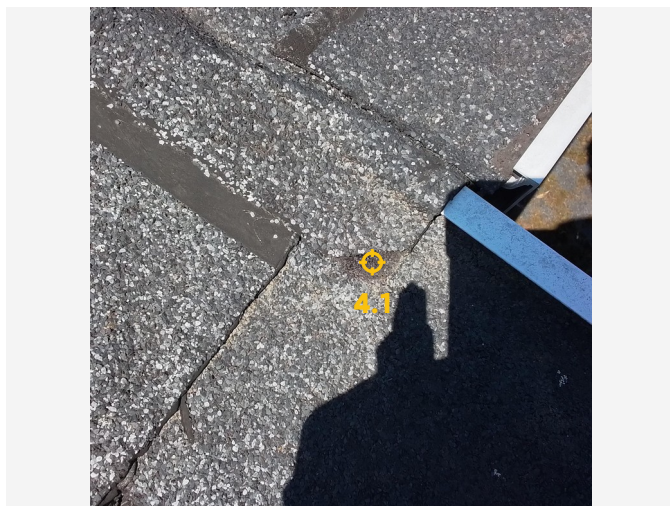
## Fiche 4: Roofing plat dak

Geen asbest

| # | Type | Referentie | Resultaat |
|---|---|---|---|
| 4.1 | Mengmonster | MM03 | Geen asbest |

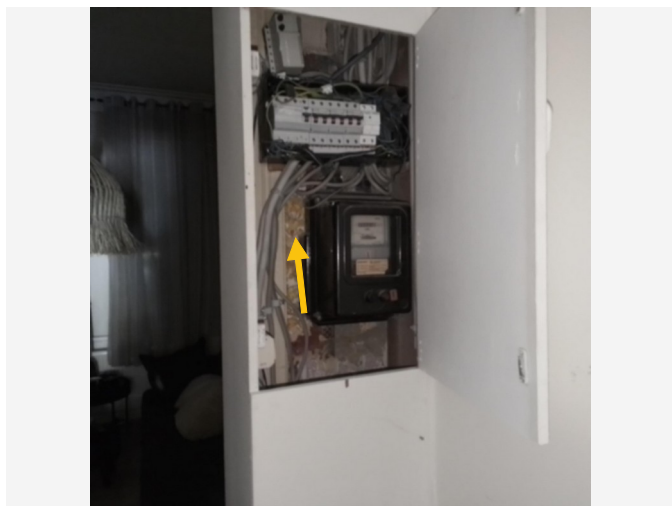
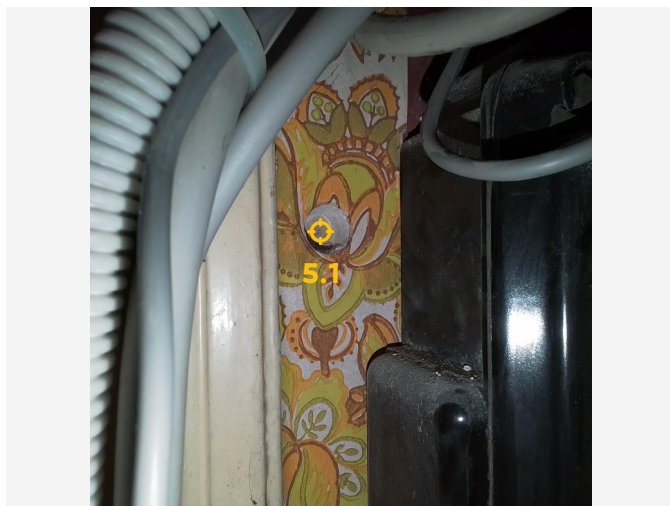
## Fiche 5: Pleisterwerk wanden

Geen asbest

| # | Type | Referentie | Resultaat |
|---|---|---|---|
| 5.1 | Mengmonster | MM01 | Geen asbest |

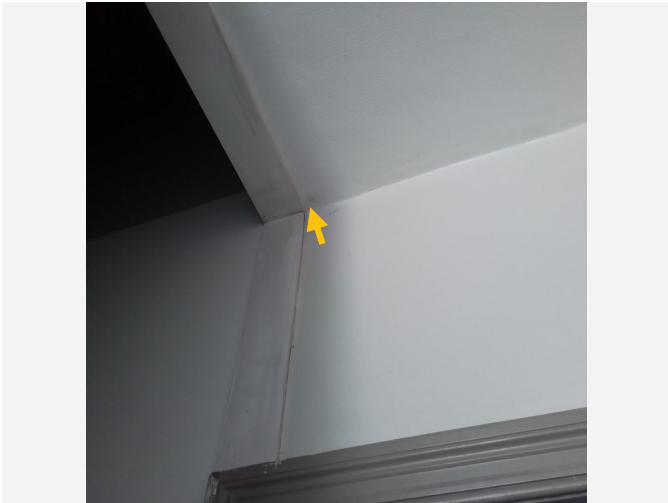
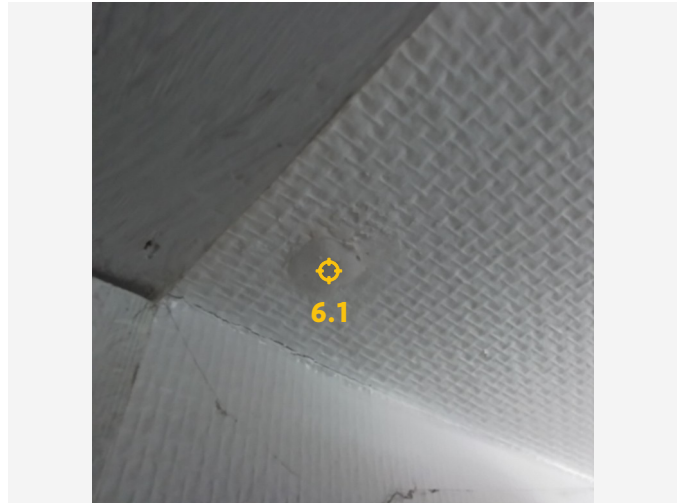
## Fiche 6: Pleisterwerk plafond

Geen asbest

| # | Type | Referentie | Resultaat |
|---|---|---|---|
| 6.1 | Mengmonster | MM02 | Geen asbest |
