# Asbestinventarisatetest

Heirweg 19, 8520 Kuurne

**Asbestveilig** (maar mogelijk niet asbestvrij)

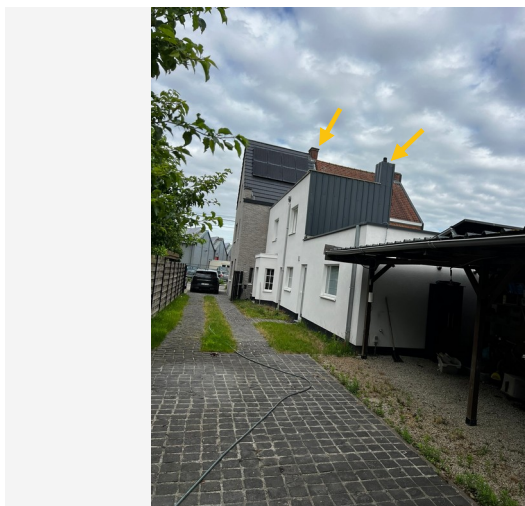
Situeringsfoto

#### Tijdelijke beperking

**Reden:** Het te onderzoeken materiaal situeert zich hoger dan 3,50 m te rekenen vanaf een veilige ondergrond

**Uitleg van de asbestdeskundige:** De schouw bevat binnenin mogelijk een asbestcement rookgaskanaal. Laat dit onderzoeken bij eventuele werken.

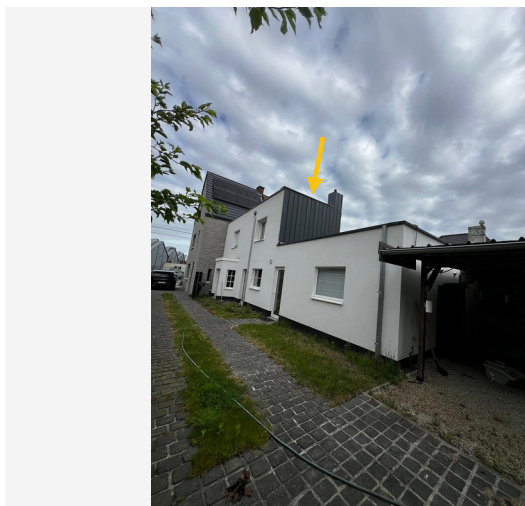
Situeringsfoto

#### Tijdelijke beperking

**Reden:** Het te onderzoeken materiaal situeert zich hoger dan 3,50 m te rekenen vanaf een veilige ondergrond

**Uitleg van de asbestdeskundige:** In het kader van een asbestattest voor overdracht (verkoop, schenking), hoeven toepassingen die zich hoger dan 3,5m vanaf een veilige ondergrond situeren, niet onderzocht te worden.

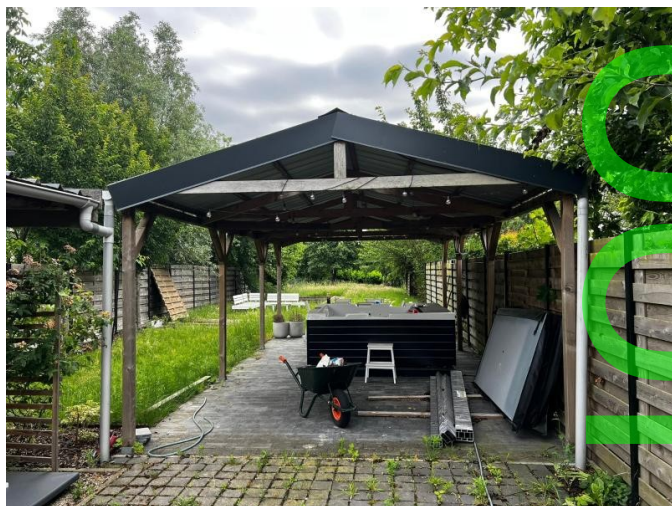
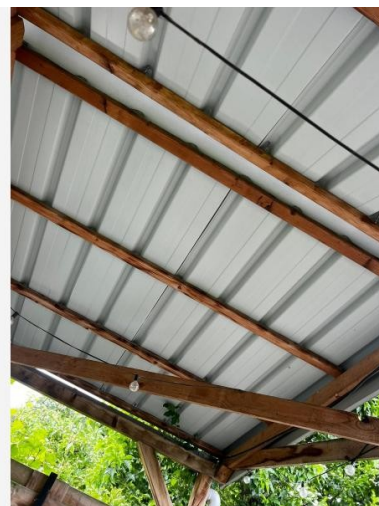
Geen asbestverdachte materialen aangetroffen aan het tuinhuis/overdekt terras.

| Basis voor advies | De asbestdeskundige beoordeelt het materiaal als niet-asbestverdacht. |

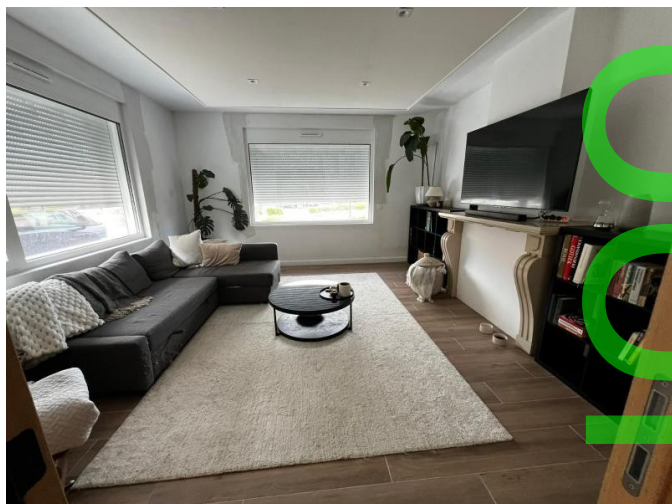
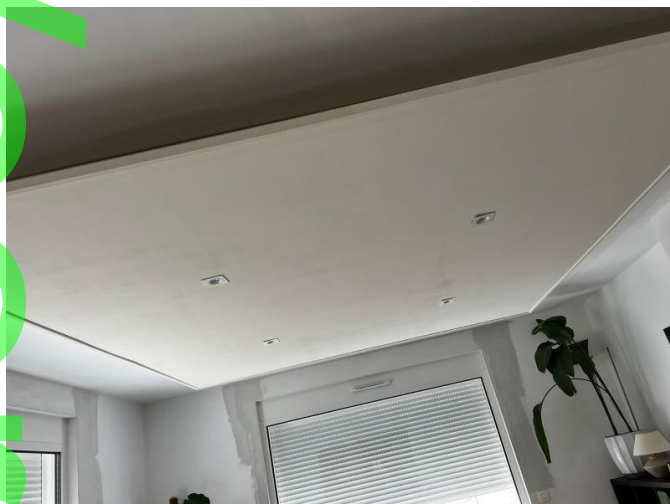
| Basis voor advies | De asbestdeskundige beoordeelt het materiaal als niet-asbestverdacht. |

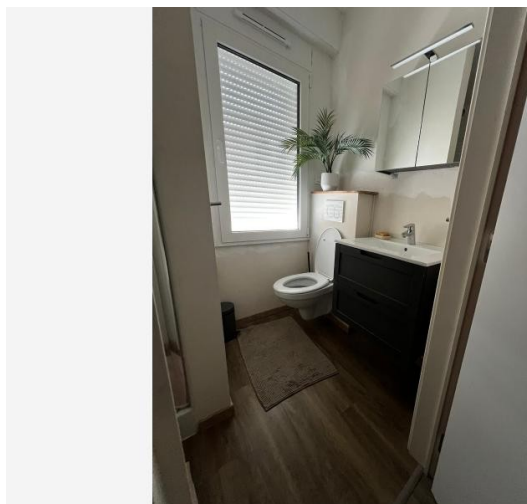
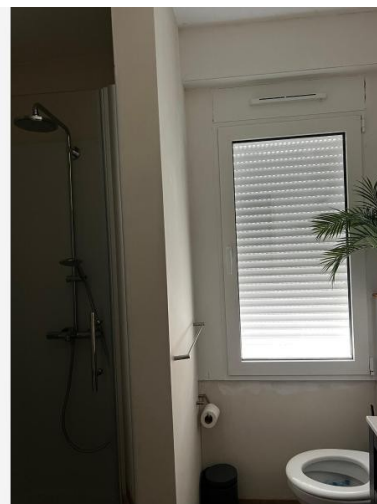
| Basis voor advies | De asbestdeskundige beoordeelt het materiaal als niet-asbestverdacht. |

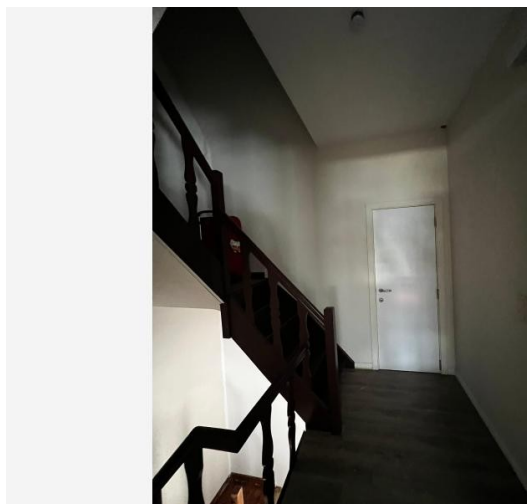
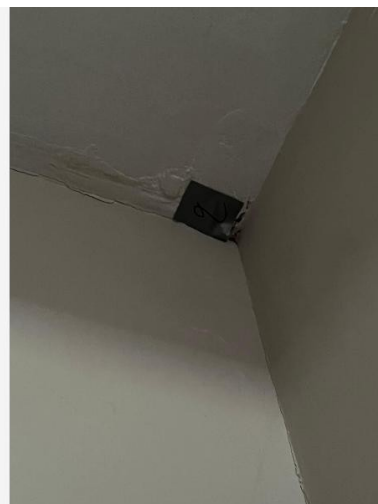
Geen asbest

| # | Type | Referentie | Resultaat |
|---|---|---|---|
| 6.1 | Mengmonster | 2 | Geen asbest |

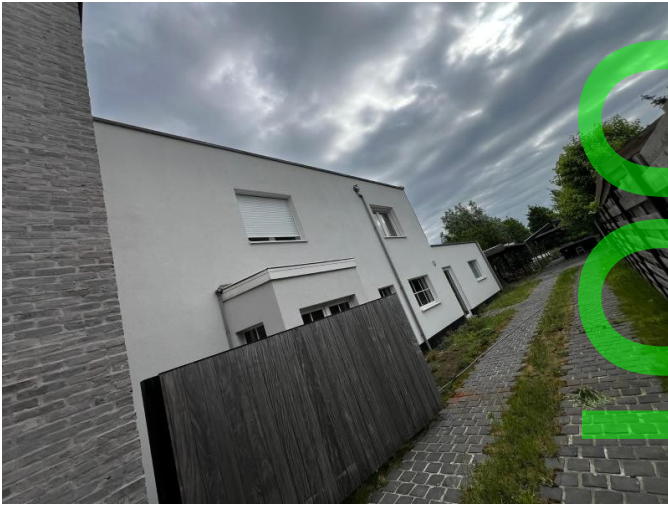
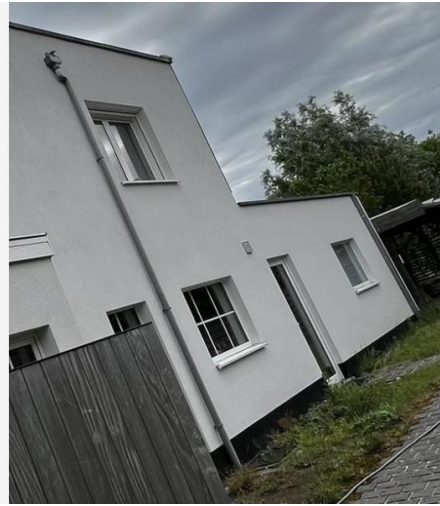
## Fiche 7: Crepi gevels

Geen asbest

| Opmerking | <p>De hoeveelheid is een zo nauwkeurig mogelijke opmeting. Hieraan kunnen evenwel geen rechten worden ontleend.</p> <p>De crepi werd in 2025 uitgevoerd en is bijgevolg niet asbestverdacht.</p> |

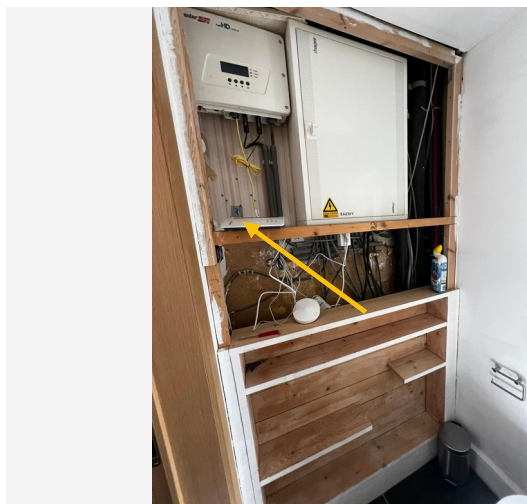
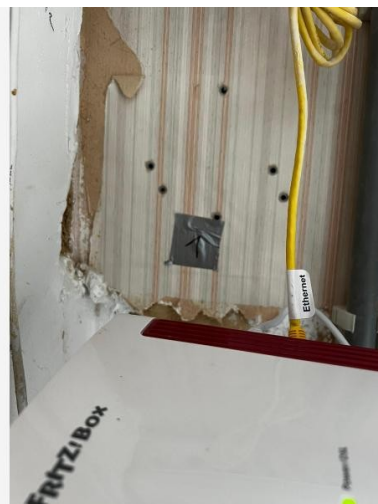
Geen asbest

| # | Type | Referentie | Resultaat |
|---|---|---|---|
| 8.1 | Mengmonster | 1 | Geen asbest |

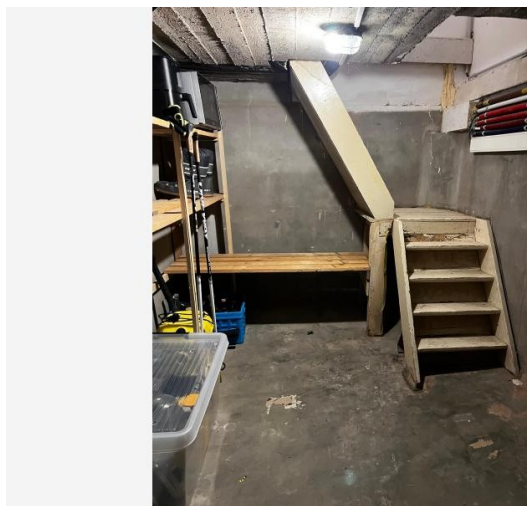
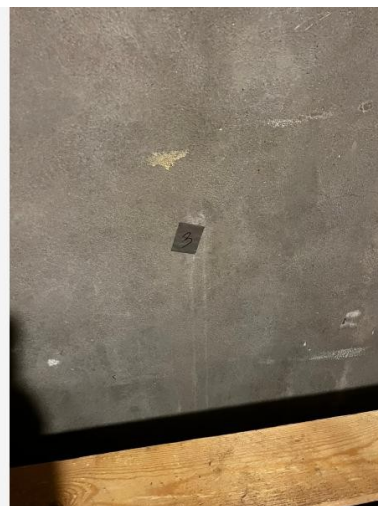
## Fiche 9: Cement kelder

Geen asbest

| # | Type | Referentie | Resultaat |
|---|---|---|---|
| 9.1 | Mengmonster | 5 | Geen asbest |

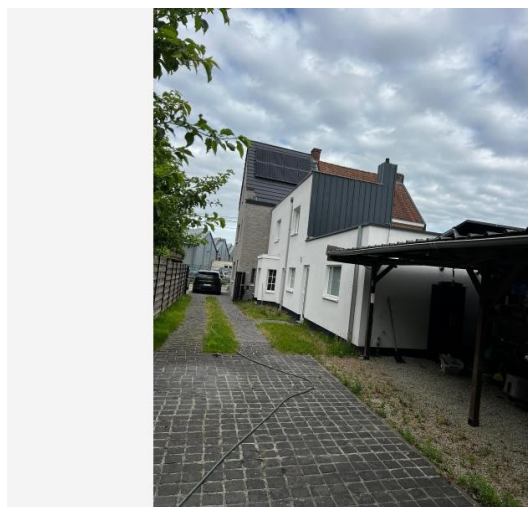
### Fiche 10: Dakbedekking bestaande uit pannen (niet verdacht)

| Beschrijving | Notitie | Terug te vinden op plannen |
|---|---|---|
| Fiche 10: Dakbedekking bestaande uit pannen (niet verdacht) | De dakbedekking is niet-asbestverdacht. | - |

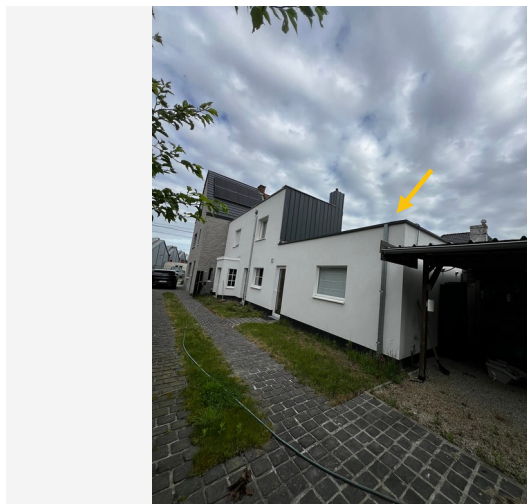
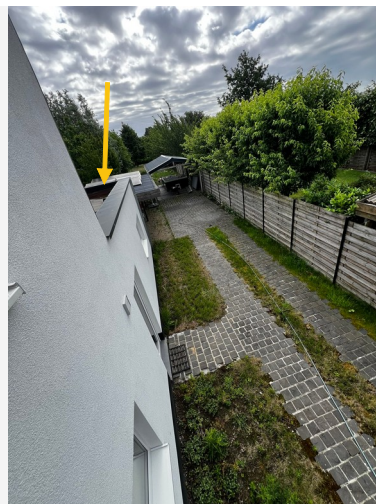
## Fiche 11: Dakbedekking plat dak (niet verdacht)

| Beschrijving | Notitie | Terug te vinden op plannen |
|---|---|---|
| Fiche 11: Dakbedekking plat dak (niet verdacht) | De dakbedekking (EPDM) is niet asbestverdacht en werd vernieuwd in 2019. Het is niet uitgesloten dat de EPDM werd gelegd op bestaande, mogelijk asbestverdachte roofing. Bij werken, laat dit controleren. | - |

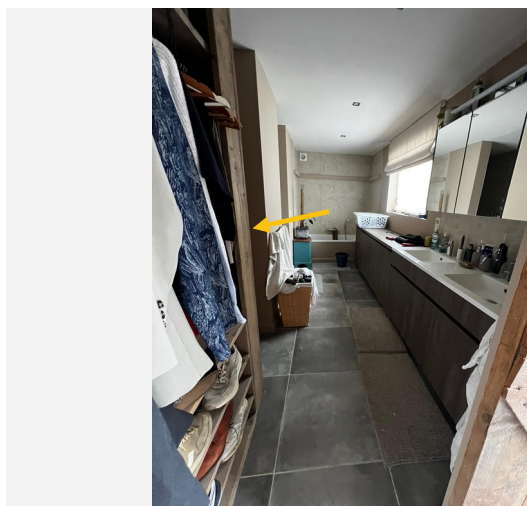
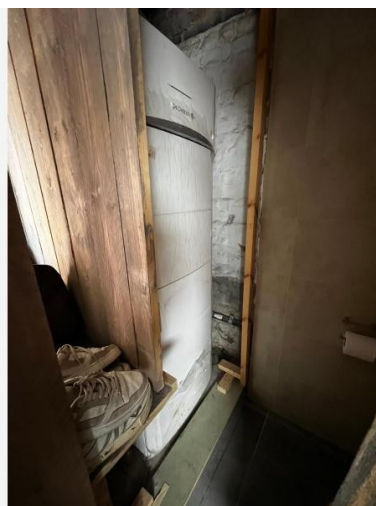
## Fiche 12: CV-ketel (niet verdacht)

| Beschrijving | Notitie | Terug te vinden op plannen |
|---|---|---|
| Fiche 12: CV-ketel (niet verdacht) | De CV-ketel (dichtingen, isolerend materiaal) is niet asbestverdacht. | - |
