# Asbestinventarisatetest

Otegemstraat 103, 8550 Zwevegem

Attestnummer : 20251002-000398.000

Uitgegeven op : 02.10.2025

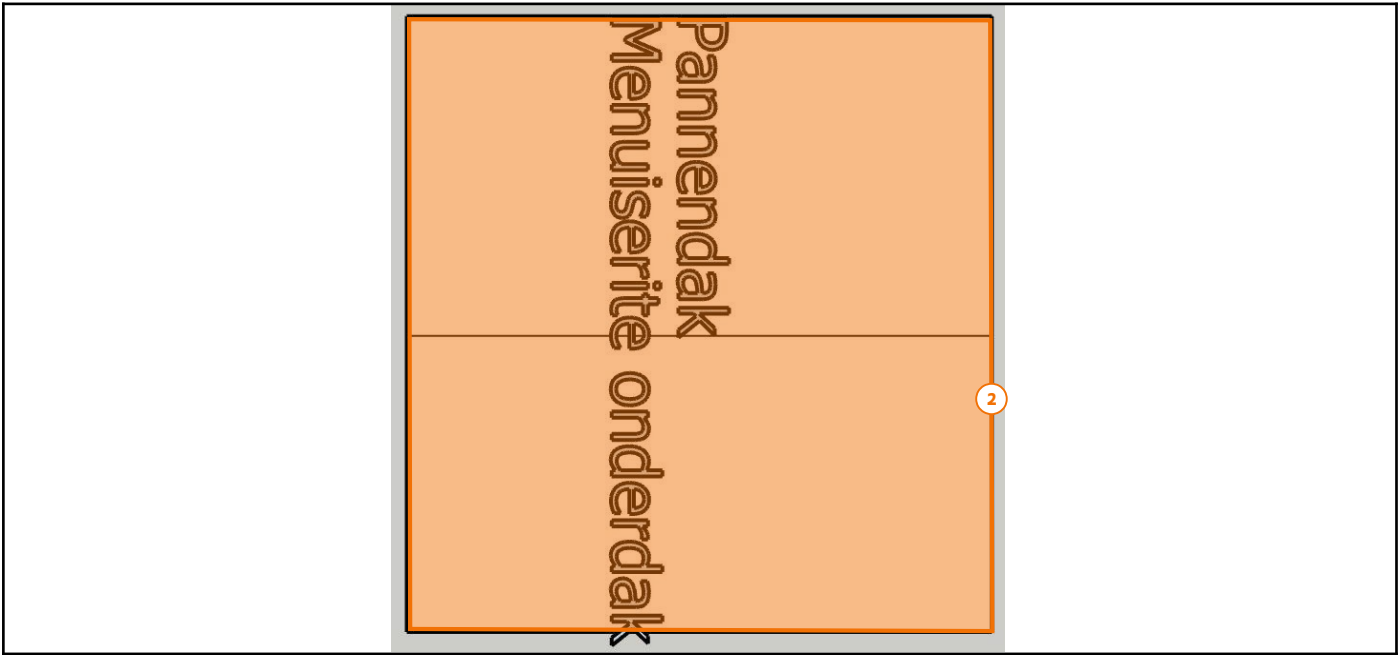
# Plan 1.9: 103 dakenplan

| Beschrijving | Type | Actie |
|---|---|---|
| 2. Onderdakplaat | Asbestmateriaal | Maatregelen nemen |

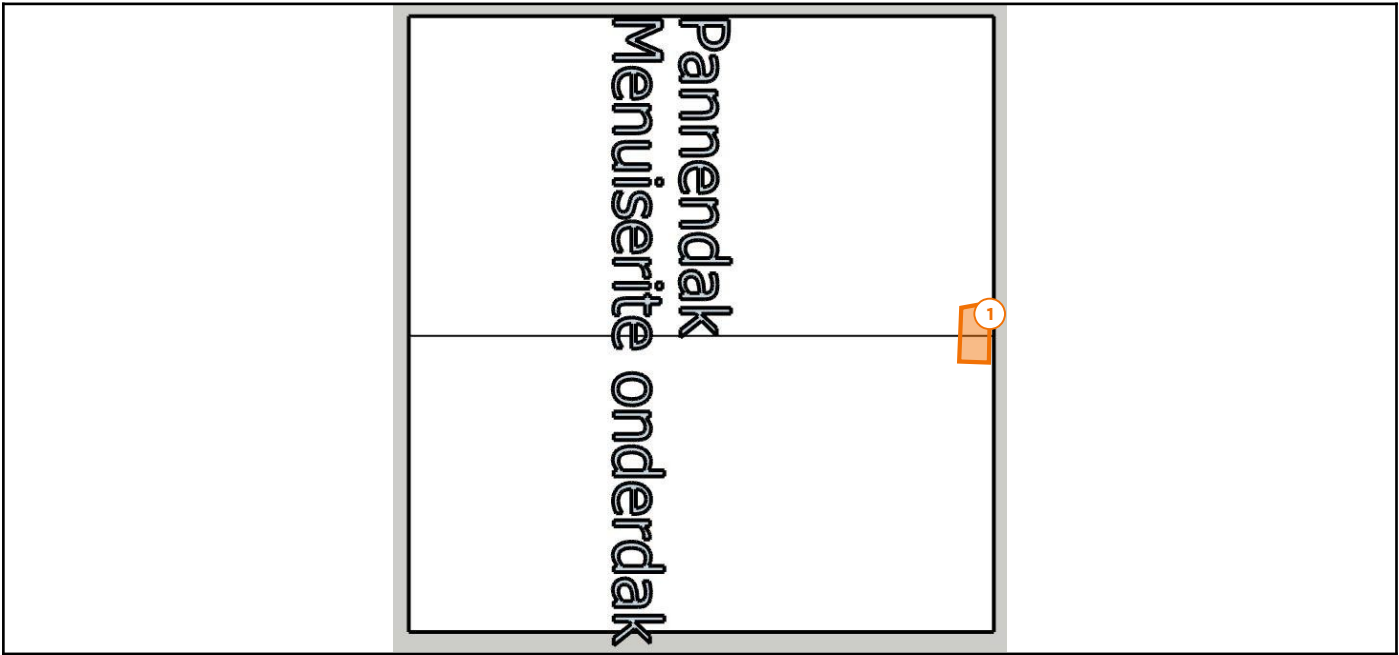
# Plan 1.10: 103 dakenplan

| Beschrijving | Type | Actie |
|---|---|---|
| 1. Cementbuis rookgasafvoer + H stuk | Asbestmateriaal | Verwijderen |

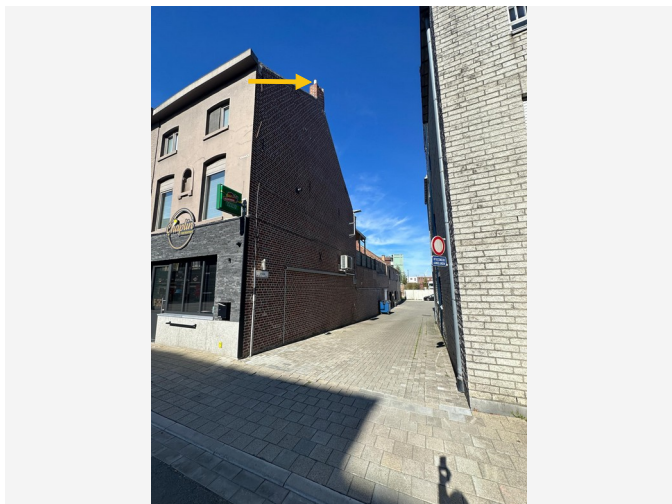
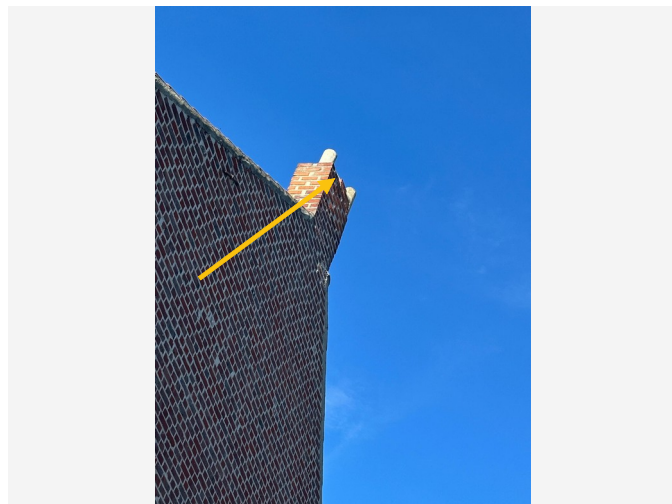
Er werd geen staal genomen van het materiaal, dit met kans op breuk - schade.

Het asbestattest kadert in een niet destructief onderzoek. Dit type buis bevat meestal asbest.

| Eindbeoordeling materiaalrisico | Verhoogd materiaalrisico en/of verhoogde kans op vezelvrijgave |

| Gebondenheid | Categorie 1: hechtgebonden in oorsprong |
| Asbestsoort (vezeltype) | Crocidoliet aanwezig |
| Asbestconcentratie | Laag (< 50%) |
| Afschermingsgraad van het gehele materiaal | Geheel of deels vrij aan de buitenlucht |
| Toestand van het materiaal | Matig beschadigd, matig verweerd |

| Beschrijving | Cementbuis rookgasafvoer + H stuk |
| Opmerking | H stuk op schoorsteen gemonteerd - niet vastgesteld hoeveel meter buis er eventueel in de schouw aanwezig is. De hoeveelheid is een raming. |

Het asbestmateriaal valt onder de mijlpaal van 2040.

Verwijderen

- Verwijder dit asbestmateriaal zo snel mogelijk. Volg de toestand goed op.

- Eenvoudige handelingen: enkel door erkend asbestverwijderaar  
Eenvoudige handelingen: enkel door erkend asbestverwijderaar

Vermoedelijk loopt de buis door in een kanaal in de gemetste schouw, dit vereist specifieke bijkomende maatregelen en voldoende expertise om deze buis correct te verwijderen zonder de buis stuk te maken. Bij het verwijderen kan stof voorkomen.

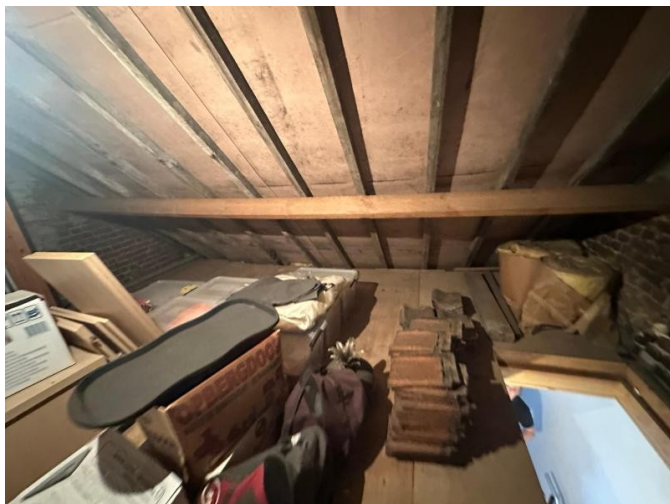
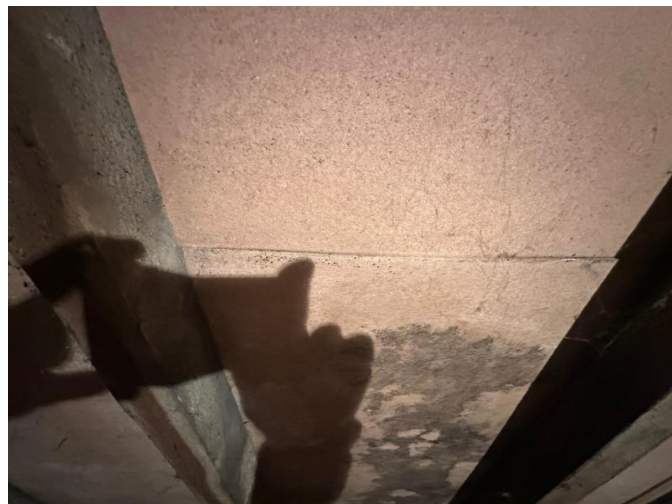
| Eindbeoordeling materiaalrisico | Verhoogd materiaalrisico en/of verhoogde kans op vezelvrijgave |

| Gebondenheid | Categorie 1: hechtgebonden in oorsprong |
| Asbestsoort (vezeltype) | Crocidoliet aanwezig |
| Asbestconcentratie | Laag (< 50%) |
| Afschermingsgraad van het gehele materiaal | Geheel of deels (ook) vrij aan de binnenlucht |
| Toestand van het materiaal | Licht beschadigd, licht verweerd. Intact calciumsilicaatmateriaal of categorie III 'gebondenheid' |

| Beschrijving | Onderdakplaat |
| Eenvoudig bereikbaar | Nee<br><br>• Het asbestmateriaal is bedekt (uitgezonderd laag verf, coating, behang, kunststof, textiel) en het wegnemen van het bedekkende materiaal kan niet zonder het bedekkende materiaal te beschadigen. |

Het asbestmateriaal valt onder de mijlpaal van 2040.

Maatregelen nemen

- Zorg voor een veilig beheer en verwijder dit asbestmateriaal wanneer het bij werken eenvoudig bereikbaar wordt. Controleer de toestand jaarlijks op wijzigingen.
- Voer bijkomende staalname(s) uit.

- Eenvoudige handelingen: mag via doe-het-zelf of door werknemer(s) met opleidingsattest eenvoudige handelingen  
Verwijder de dakpannen. Erna voorzichtig houten draaglatjes en onderdakplaten loswrikken, asbesthoudende platen één voor één en in hun geheel verwijderen. Niet gooien en geen stortkokers gebruiken.

Zorg zeker voor het dragen van de nodige beschermingsmiddelen (mondmasker ffp3, handschoenen, wegwerpoveral klasse 3 type 5-6) Fixeer het plaatmateriaal en bedek de ondergrond met PE- folie. Maak de toepassing los met handgereedschap (gebruik geen snel draaiend gereedschap) en verwijder het asbesthoudende materiaal in zijn geheel zonder te breken of te beschadigen. Reinig nadien de draagstructuur met vochtige doeken. Verpak het asbestafval zorgvuldig in asbestafvalzakken en breng deze weg naar het containerpark of een geregistreerde asbestinzamelaar.

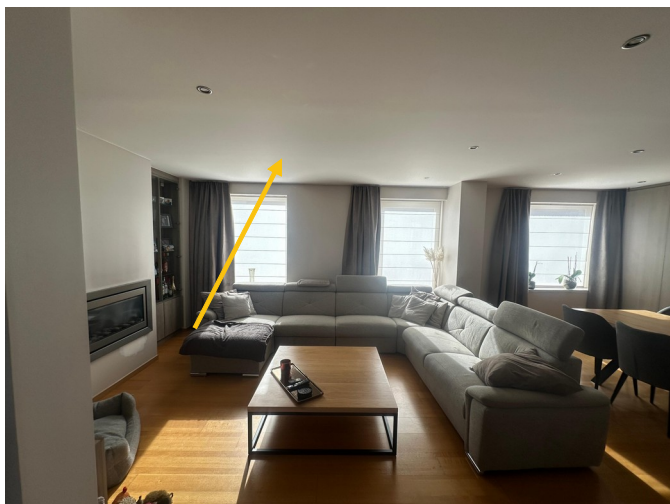
Alle plafonds zijn afgewerkt met gyprocplaten, hierdoor kon er niet vastgesteld worden als er pleisterwerk aan de plafonds aanwezig is. Bij eventuele verwijdering van de gyprocplaten is het aangewezen om het eventuele pleisterwerk te bemonsteren om de aanwezigheid van asbest uit te sluiten.

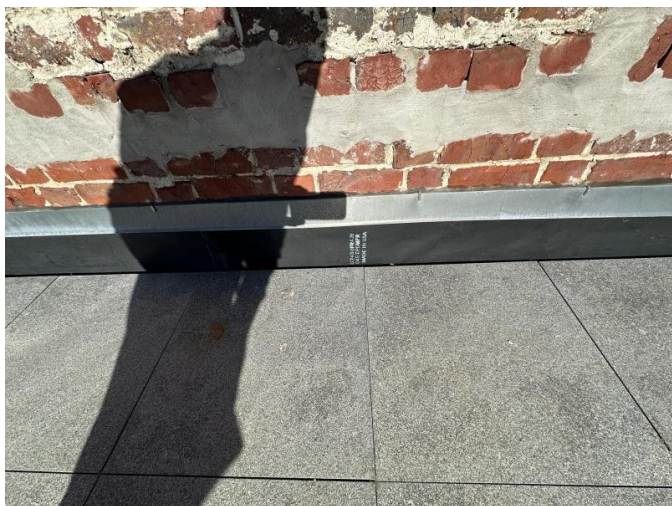
Het plat dak is afgewerkt met EPDM, een materiaal dat niet asbestverdacht is. Er is echter geen zicht op eventuele oudere dakbedekkingen die zich daaronder kunnen bevinden. Het detecteren hiervan valt onder destructief onderzoek, wat niet vereist is voor het opstellen van een attest.

Wees wel attent: indien werkzaamheden aan de onderste lagen of renovaties aan het dak worden uitgevoerd, bestaat de mogelijkheid dat er nog asbestverdachte onderlagen aanwezig zijn, zeker als de constructie werd opgetrokken vóór 2001. Bij renovaties is het altijd aan te raden om een asbestdeskundige in te schakelen voor een destructief onderzoek van de betreffende ruimte of ruimtes.

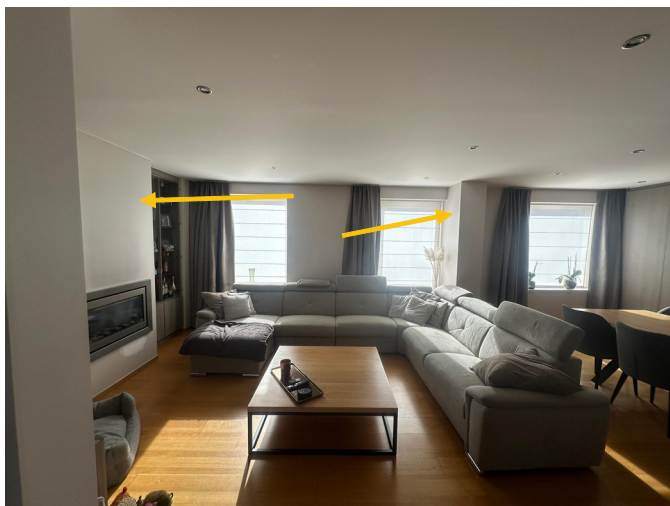
Er werden voorzetwanden (valse muren) aangebracht. Als deskundige kan ik geen uitspraak doen over eventuele asbestverdachte toepassingen die aanwezig zijn of verborgen zitten achter de voorzetwanden. Bij renovaties, sloop of verbouwingen is het aan te raden een destructieve asbestinventaris op te stellen voor deze ruimtes.

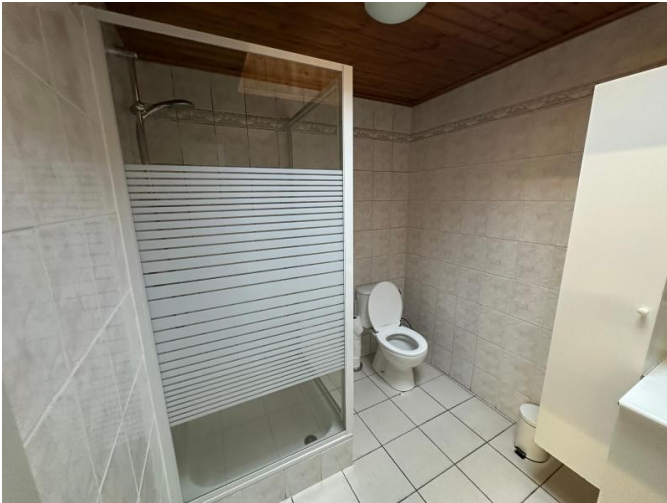
De badkamer en de keuken is voorzien van een intacte tegelwand bestaande uit faiencetegels of recente tegels. De tegellijm die in de risicobouwjaar gebruikt werd om faiencetegels te verlijmen, kan asbesthoudend zijn. Zwarte tegellijm is meestal asbesthoudend, witte of cremekleurige tegellijm is in bepaalde gevallen asbesthoudend.

Bij het uitgevoerde niet-destructieve onderzoek met het oog op het opstellen van het OVAM-asbestattest, werd geen tegellijm waargenomen, gezien de tegelwand volledig intact is.”

Wanneer de bestaande tegelwand verwijderd, hersteld of afgebroken wordt, dient men er rekening mee te houden dat de eventueel aanwezige oude lijmlaag mogelijk asbesthoudend kan zijn. Bijkomend onderzoek en/of staalname is in dat geval aangewezen.

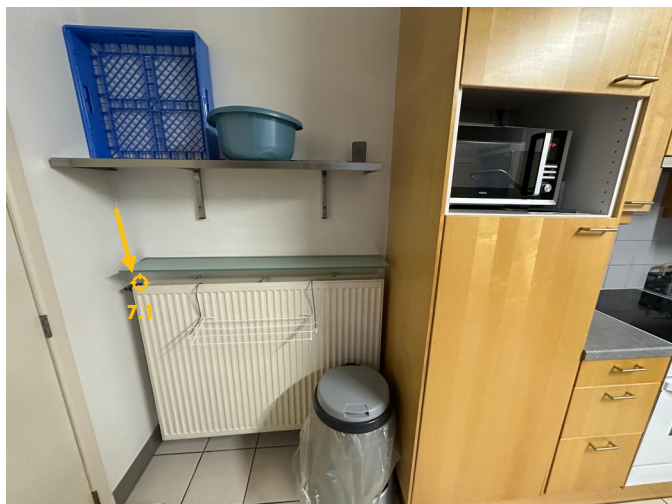
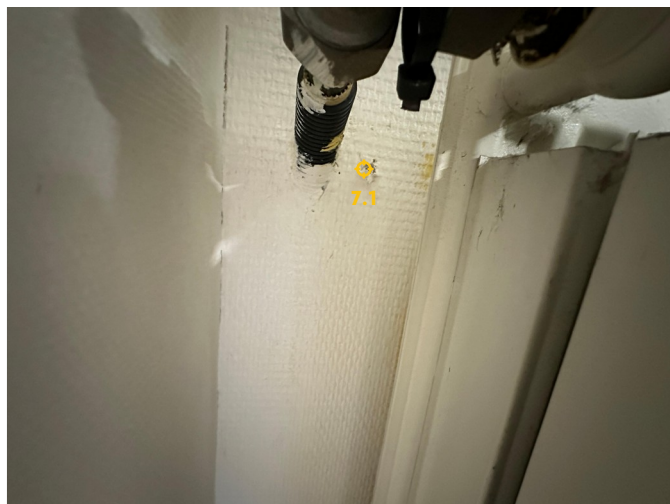
## Fiche 7: MM01 Pleisterwerk muur

Geen asbest

| # | Type | Referentie | Resultaat |
|---|---|---|---|
| 7.1 | Mengmonster | MM01 | Geen asbest |

| Opmerking | Alle muren zijn afgewerkt met gipskartonplaten. Er zijn slechts 2 plaatsen waar er een staalname kon gedaan worden. Op de slaapkamer achter een controle luik en in de keuken op het gelijkvloers. |
