# Asbestinventarisatattest

Papenstraat 34/0011, 8500 Kortrijk

Attestnummer : 20250606-000099.000

Uitgegeven op : 06.06.2025

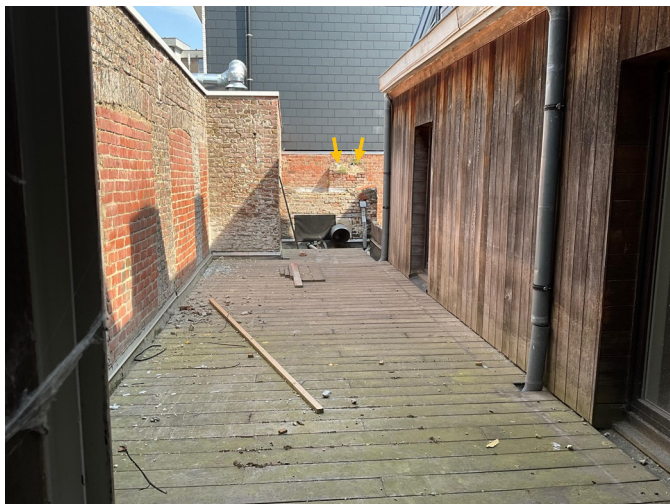
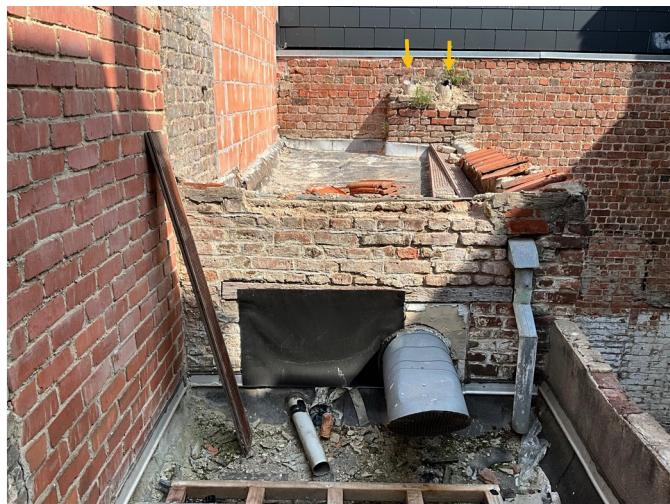
| Eindbeoordeling materiaalrisico | Verhoogd materiaalrisico en/of verhoogde kans op vezelvrijgave |

| Gebondenheid | Categorie 1: hechtgebonden in oorsprong |
| Asbestsoort (vezeltype) | Crocidoliet aanwezig |
| Asbestconcentratie | Laag (< 50%) |
| Afschermingsgraad van het gehele materiaal | Geheel of deels vrij aan de buitenlucht |
| Toestand van het materiaal | Matig beschadigd, matig verweerd |

| Beschrijving | Rookgaskanalen in asbestcement |

Het asbestmateriaal valt onder de mijlpaal van 2034.

- Zorg voor een veilig beheer en verwijder dit asbestmateriaal wanneer het bij werken eenvoudig bereikbaar wordt. Controleer de toestand jaarlijks op wijzigingen.
- Verwijder dit asbestmateriaal zo snel mogelijk. Volg de toestand goed op.
- Voer bijkomende staalname(s) uit.

- Eenvoudige handelingen: enkel door erkend asbestverwijderaar  
Dit type buis bevat meestal asbest.

De buizen lopen door in de gemetste schouw. Dit vereist specifieke bijkomende maatregelen en voldoende expertise om deze buis correct te verwijderen gezien de buizen afgebroken zijn. Bij het verwijderen kan stof voorkomen. Het is niet duidelijk als de buizen doorlopen in het verlaagd plafondgedeelte. Op het gelijkvloers zijn ze niet zichtbaar.

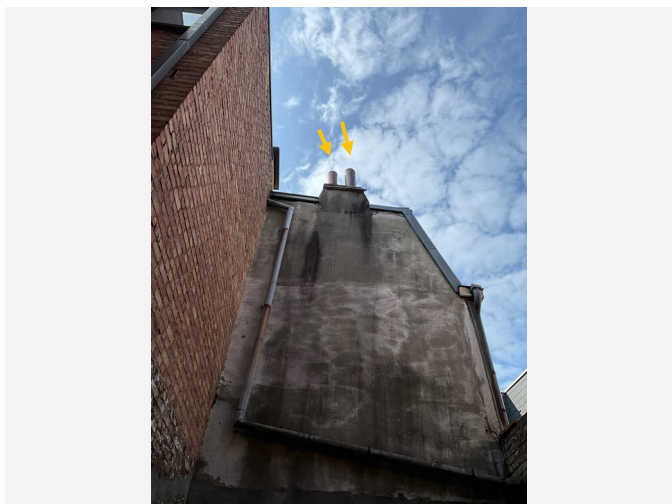
**Reden:** Het te onderzoeken materiaal situeert zich hoger dan 3,50 m te rekenen vanaf een veilige ondergrond

**Uitleg van de asbestdeskundige:** Het schoorsteen rookgaskanaal is niet te beoordelen. Aan de buitenzijde zijn er 2 rookgaskanalen zichtbaar.

Het is niet zichtbaar of er een asbestverdacht rookgaskanaal aanwezig is in de schoorsteen. De binnenzijde van de schoorsteen is niet inspecteerbaar. Het is wel zo gezien het bouwjaar van het pand dat er mogelijks asbestverdachte materialen kunnen gebruikt worden in de schoorsteen, met als functie brandwerend. Dit kan bijvoorbeeld gaan over een asbestverdacht rookgaskanaal die gebruikt werd in de schoorsteen. Wees extra aandachtig als de werken worden uitgevoerd aan de schoorsteen om deze nader te inspecteren op asbestverdachte materialen..

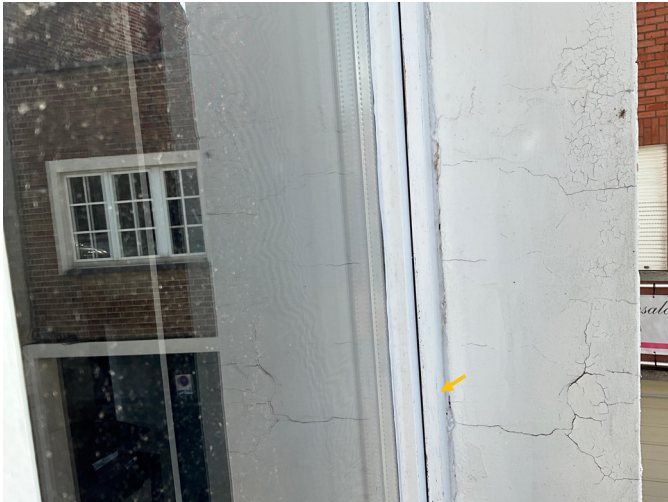
## Fiche 3: Voeg tss ramen en gevelmetselwerk van silicone

De voegen tussen het schrijnwerk en het gevelmetselwerk zijn van silicone = niet asbestverdacht.

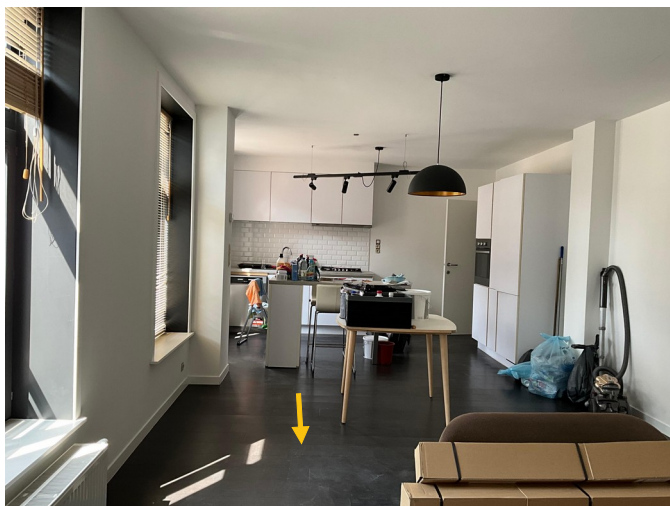
Het gehele appartement heeft als vloerafwerking kurk en laminaat = niet asbestverdacht. Bij renovatie moet er gecheckt worden als er geen asbestverdacht vloerzeil onder het laminaat of kurk ligt.

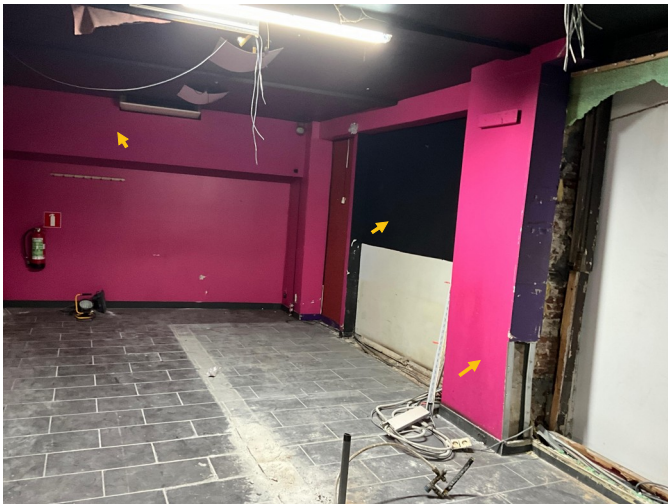
## Fiche 5: Voorzetwanden gelijkvloers uit niet asbestverdacht materiaal.

Er werden voorzetwanden (valse muren) aangebracht. Als deskundige kan ik geen uitspraak doen over eventuele asbestverdachte toepassingen die aanwezig zijn of verborgen zitten achter de voorzetwanden. Bij renovaties, sloop of verbouwingen is het aan te raden een destructieve asbestinventaris op te stellen voor deze ruimtes.

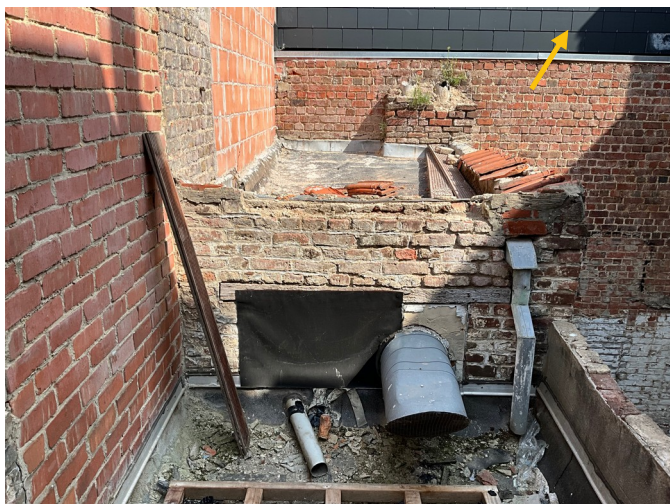
De gevel van de achterbuur die paalt aan de koer is afgewerkt met asbestverdachte gevelleien.

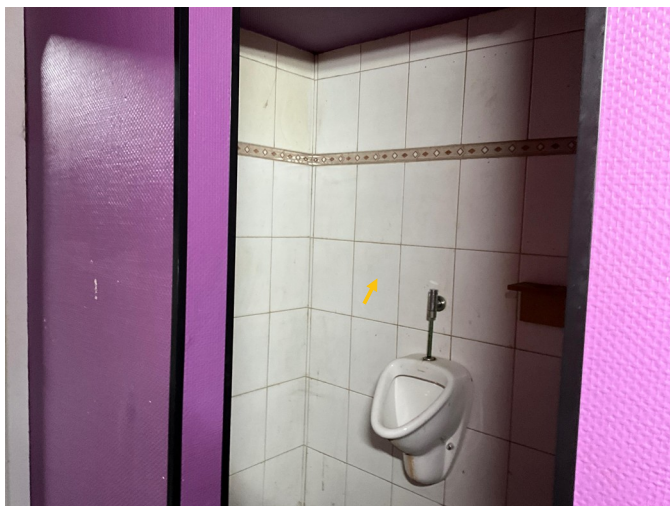
Op het gelijkvloers zijn de wanden in de toiletten kamerhoog betegeld. Gezien het bouwjaar van het pand kan het dat er asbesthoudende tegellijm gebruikt werd. Er zijn geen beschadigingen aanwezig.

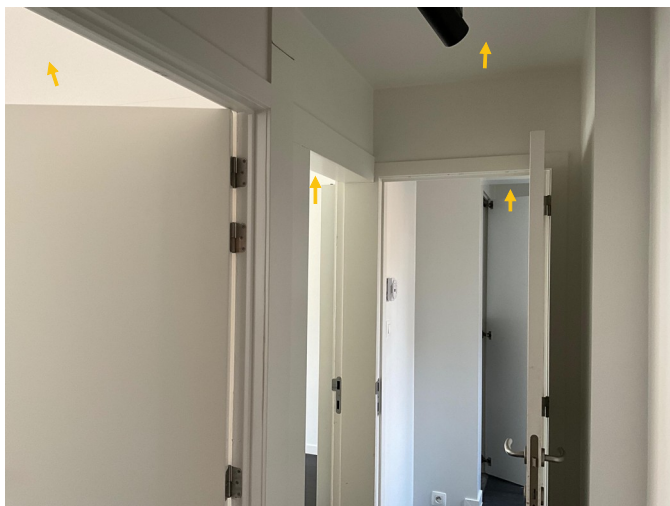
Op het appartement op de eerste verdieping zijn alle plafonds van gipskartonplaten. We hebben echter niet kunnen vaststellen of er mogelijk asbestverdachte of asbesthoudende materialen achter deze toepassingen aanwezig zijn. Bij renovatie of sloop is het aangeraden om een destructief onderzoek te laten uitvoeren van deze toepassingen.

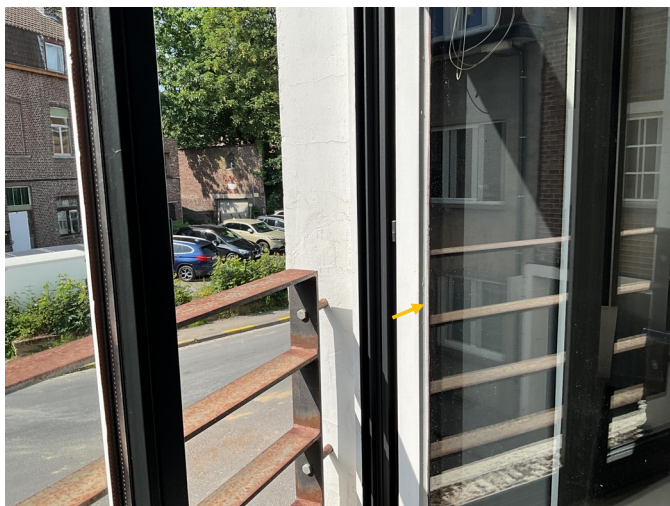
De voegen tussen de ramen en het glas zijn van silicone = niet asbestverdacht.

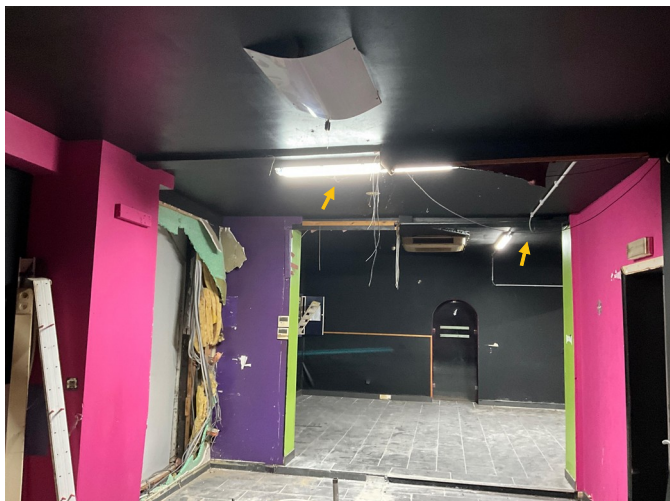
## Fiche 10: Plafonds gelijkvloers uit niet asbestverdacht materiaal

De plafonds zijn gemaakt van niet-asbestverdachte materialen (gipskartonplaten, beplating), deze toepassingen zijn niet asbestverdacht. We hebben echter niet kunnen vaststellen of er mogelijk asbestverdachte of asbesthoudende materialen achter deze toepassingen aanwezig zijn. Bij renovatie of sloop is het aangeraden om een destructief onderzoek te laten uitvoeren van deze toepassingen. Er zijn geen plafonds van pleisterwerk aanwezig.

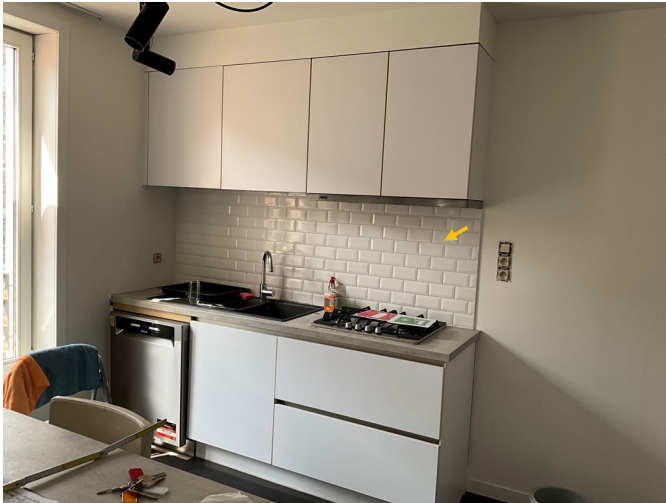
De tegels in de keuken werden recent geplaatst. > geen asbestverdachte tegellijm aanwezig.

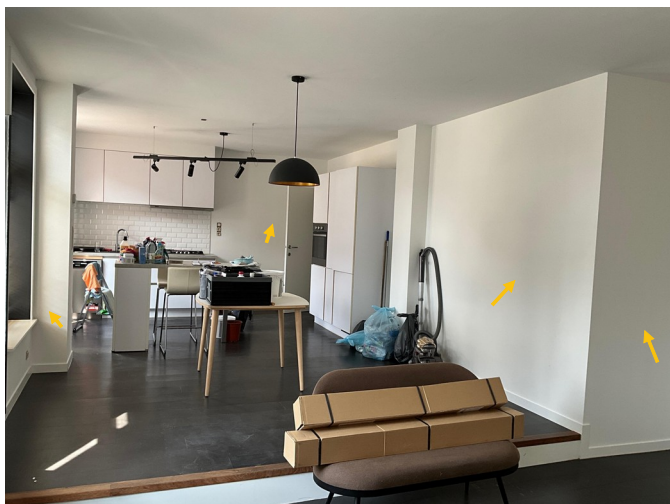
Op het appartement op de eerste verdieping werden overal voorzetwanden geplaatst van gipskartonplaten.. Als deskundige kan ik geen uitspraak doen over eventuele asbestverdachte toepassingen die aanwezig zijn of verborgen zitten achter de voorzetwanden. Bij renovaties, sloop of verbouwingen is het aan te raden een destructieve asbestinventaris op te stellen voor deze ruimtes.

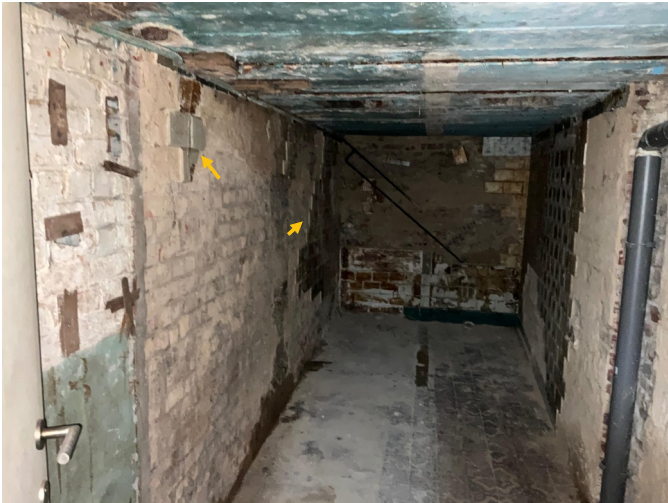
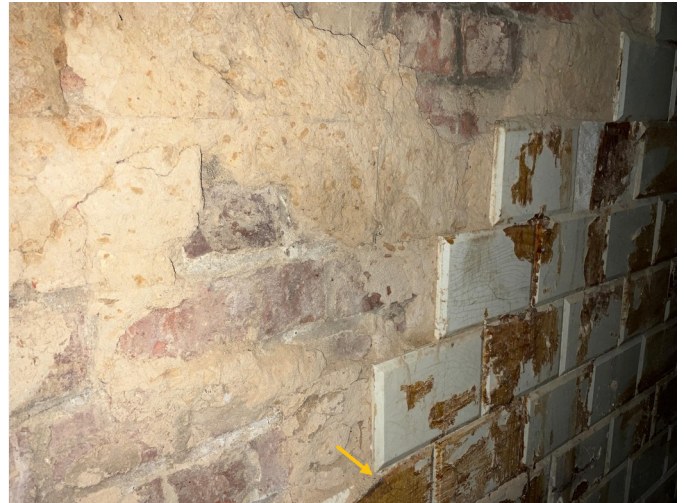
## Fiche 13: Tegellijm restanten berging

Geen asbest

| # | Type | Referentie | Resultaat |
|---|---|---|---|
| 13.1 | Puntmonster | M05 | Geen asbest |

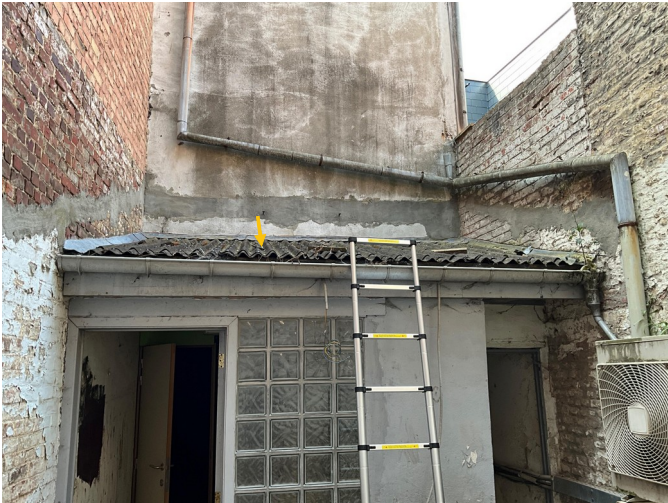
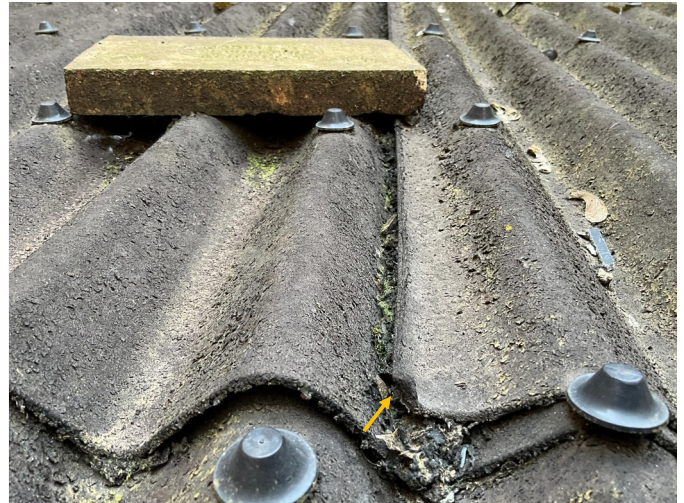
## Fiche 14: Golfplaten berging koer

| Opmerking | Het dak van de wasplaats palend aan de koer is afgewerkt met golfplaten. |

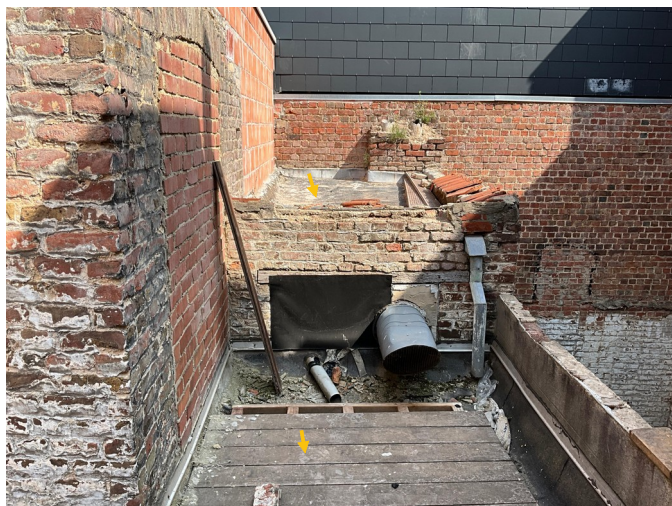
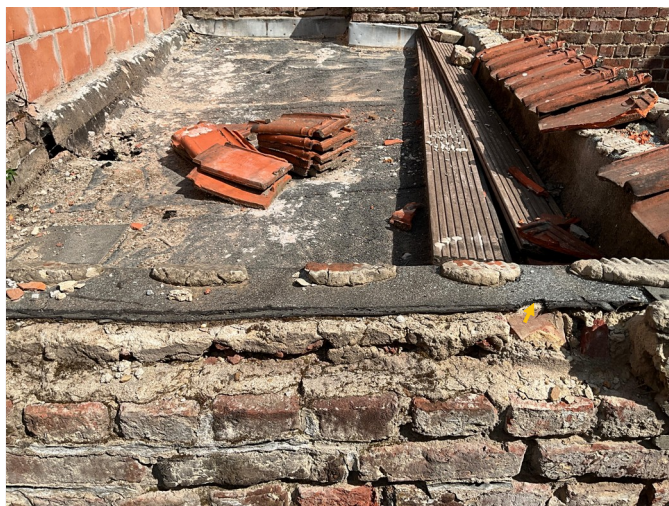
## Fiche 17: Roofing plat dak

| Opmerking | Deze oppervlakte is geschat op basis van een benadering van de aanwezige roofing (de opgegeven hoeveelheden mogen niet gebruikt worden als maatstaf voor heffingen). Bij renovatie of sloop dient er een destructief onderzoek uitgevoerd te worden van de roofing en moeten de onderliggende lagen onderzocht / bemonsterd worden. |
